Gutachten

DEKRA-Nr. 2023-112/19957/701649/1829810660 vom 21.08.2023

Auftragsgemäß ist zu der Sicherstellung für den Pkw Superperformance Roadster MK III ein Wertgutachten zu erstellen.

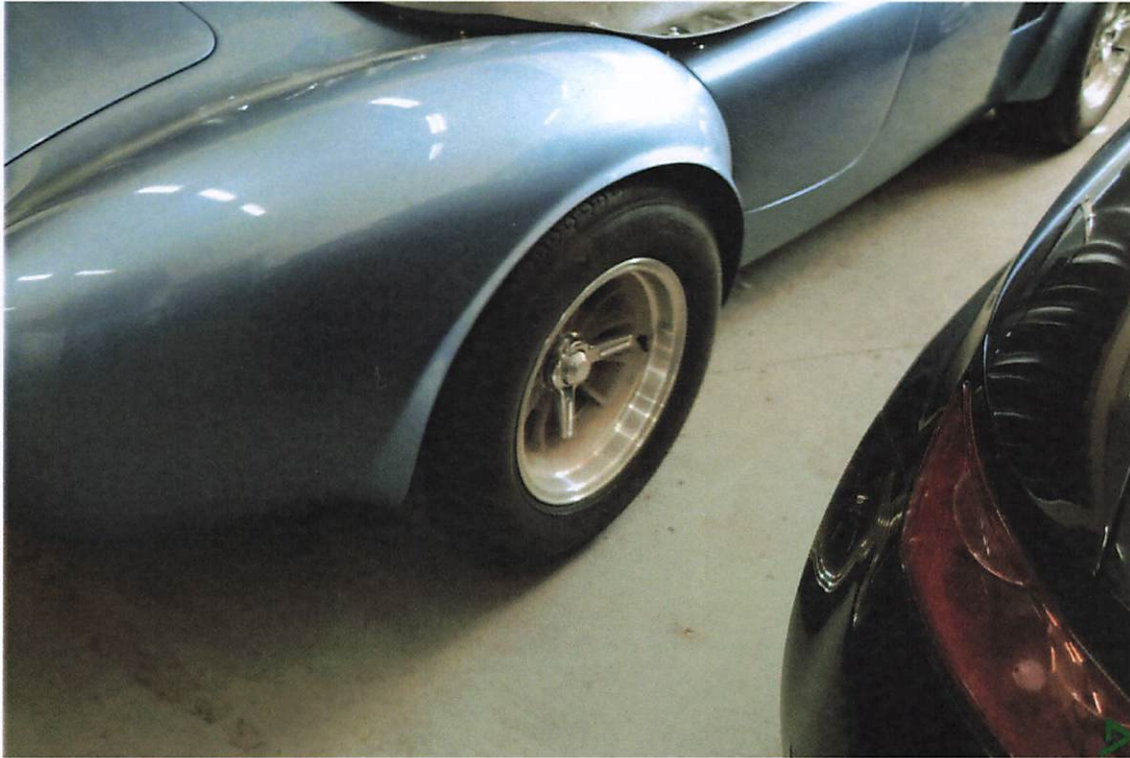
Bild 7: Übersicht Beschädigungsbereich rechts

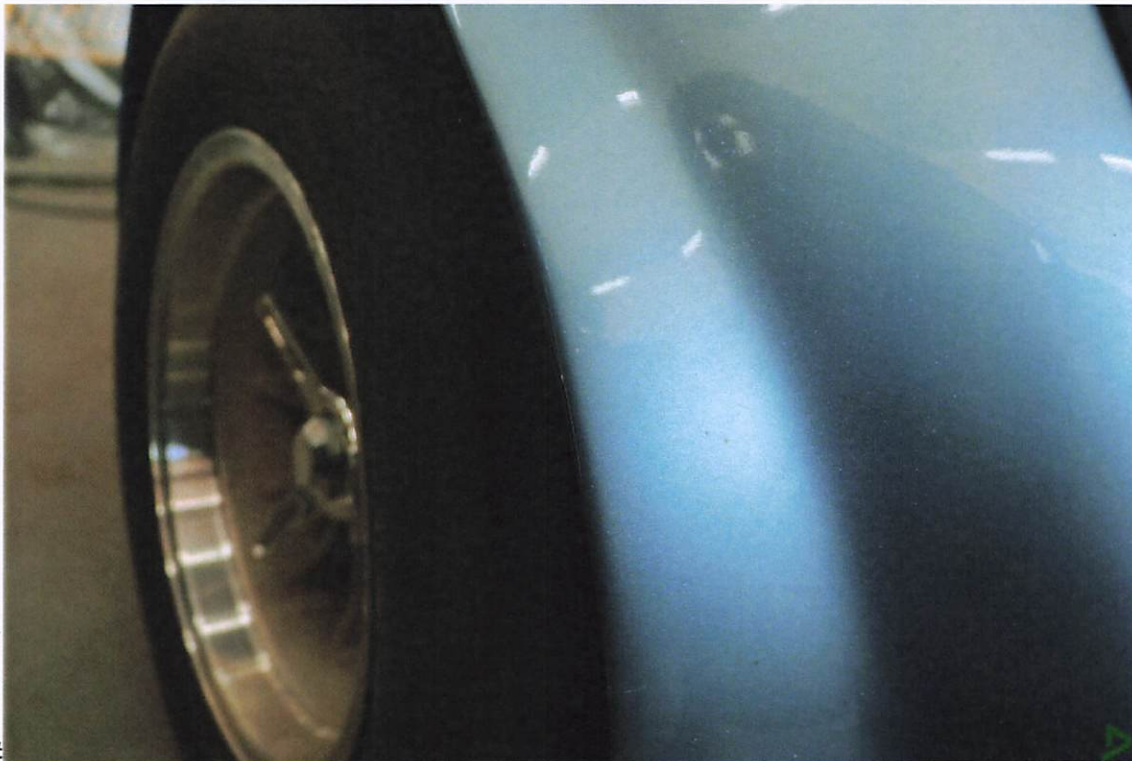
Bild 8: Übersicht Beschädigungsbereich rechts

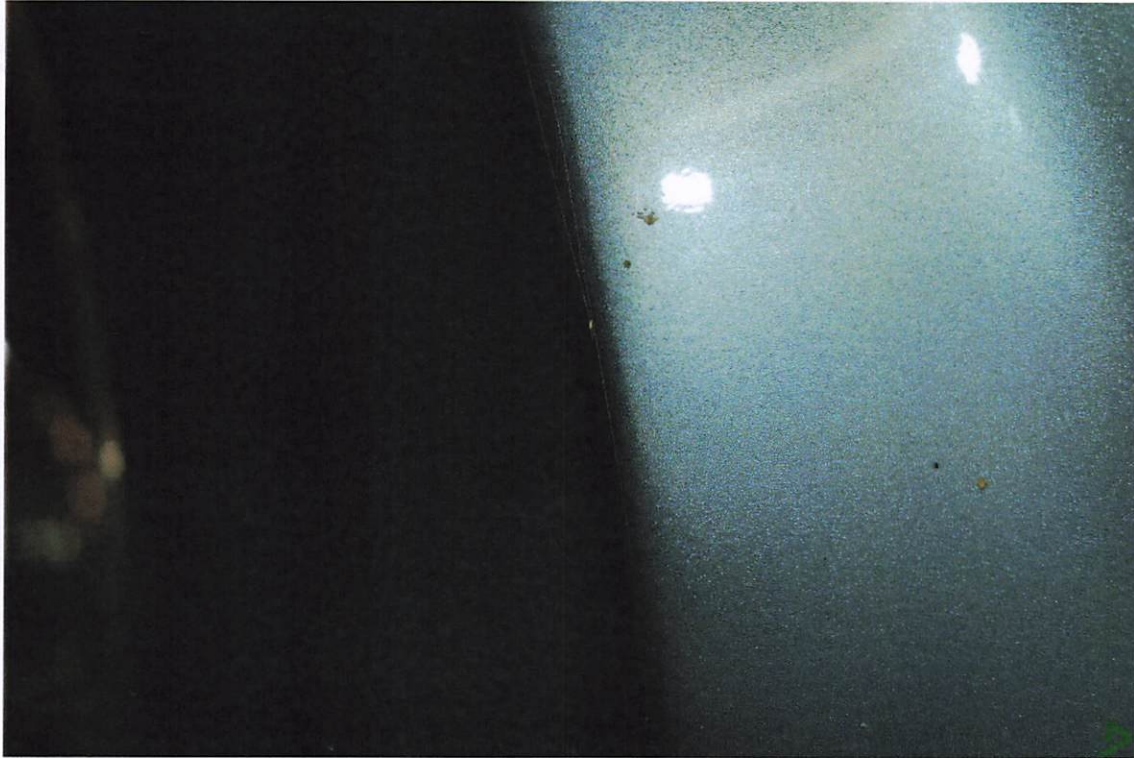
Es ist festzustellen, dass die Seitenwand hinten links und rechts im Bereich des Radlaufes un stetige Spurzeichnungen aufweist.

Bild 9: Beschädigungen Seitenwand hinten rechts

Des Weiteren wurden am Tag der Besichtigung Schramm- und Kratzspuren an der hinteren linken und rechten Seitenwand festgestellt, sodass die beigefügte Kalkulation eine Instandsetzung berücksichtigt. Die Instandsetzungskosten für die Seitenwand links und rechts wurden zusammengefasst ermittelt zu einer Höhe von (ohne MwSt.) EUR 1.464,31 bzw. (inkl. MwSt.) EUR 1.742,53.

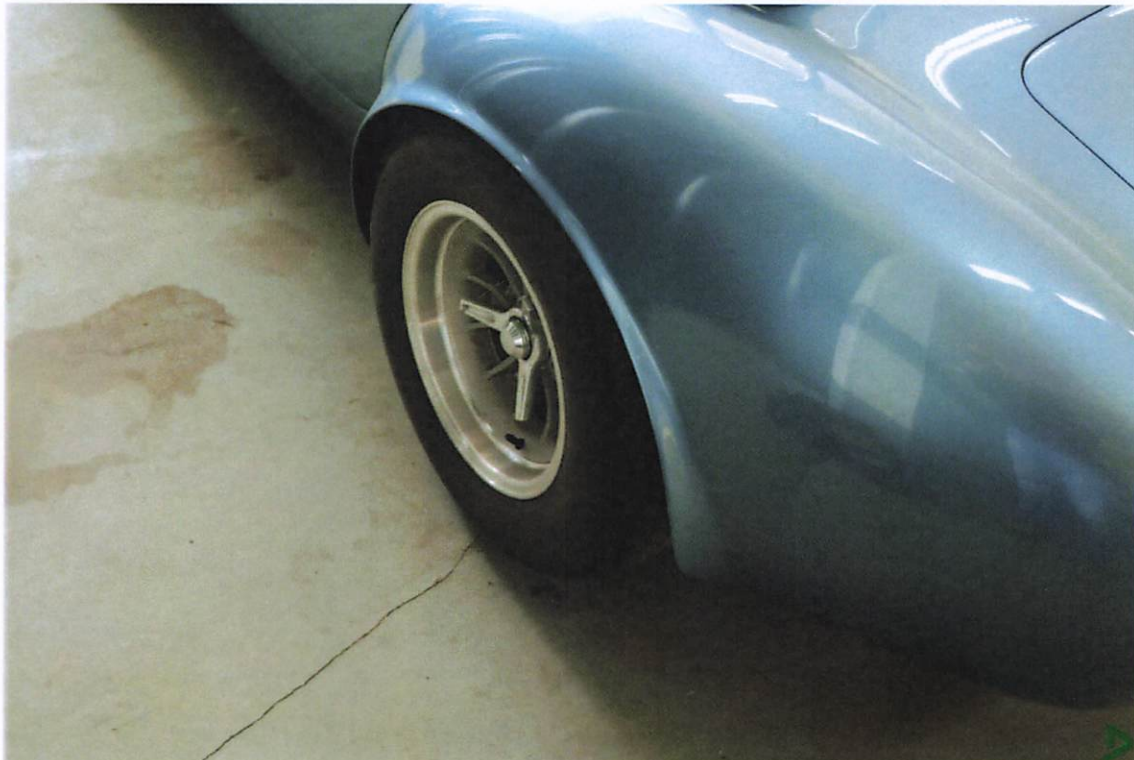
Bild 10: Übersicht Beschädigungsbereich Seitenwand hinten links

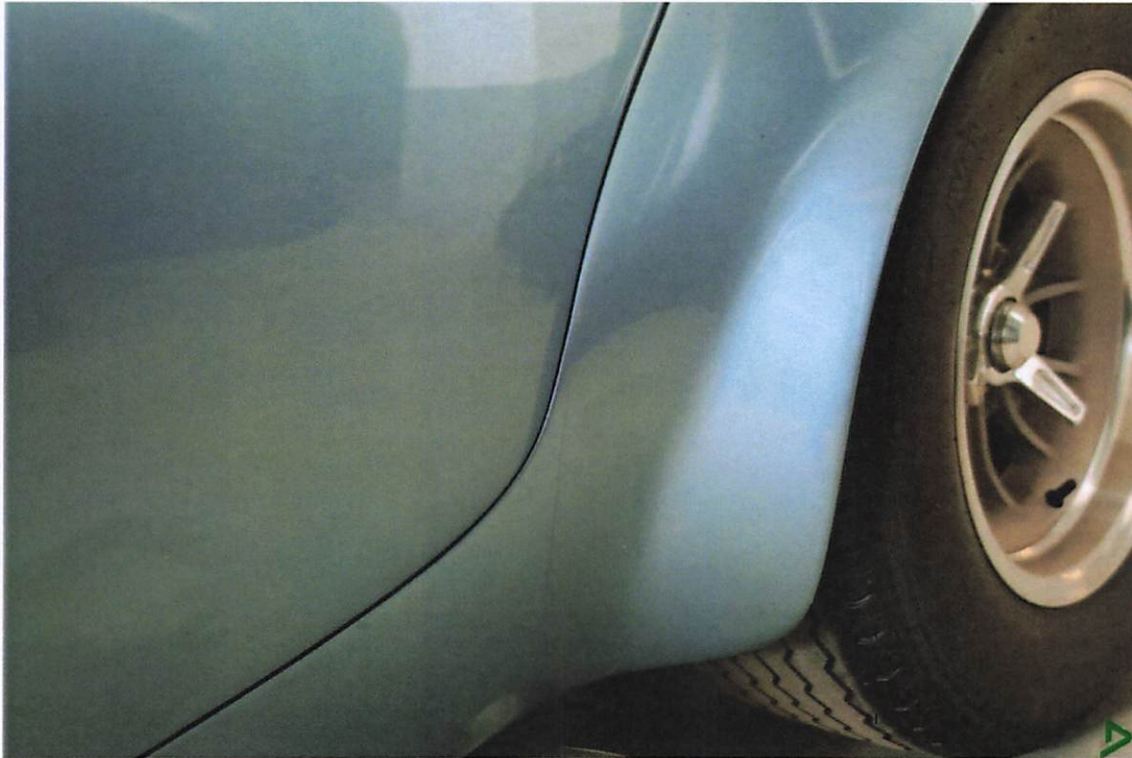
Bild 11: Übersicht Beschädigungsbereich Seitenwand hinten links

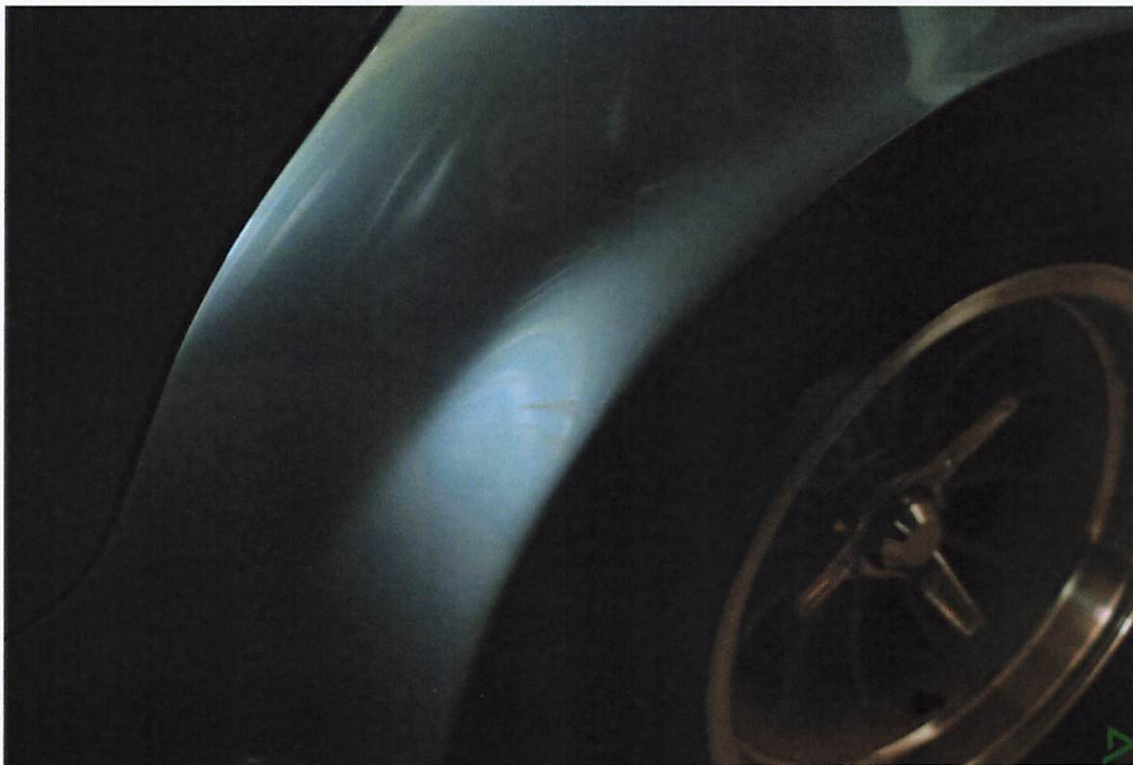
Bild 12: Beschädigungsbereich hinten links

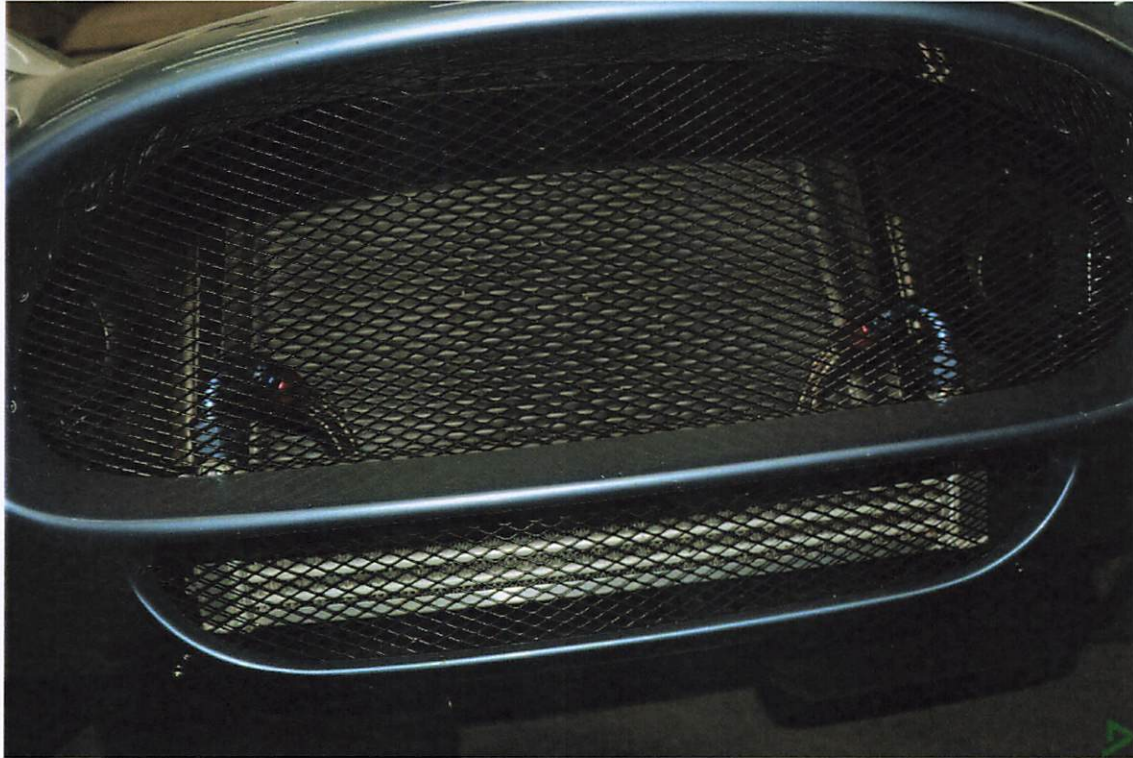
Ferner sind im Bereich der Motorhaube und des Kühlergrills Steinschläge sichtbar.

Bild 13: Übersicht Kühlergrill / Steinschläge Gebrauchsspuren

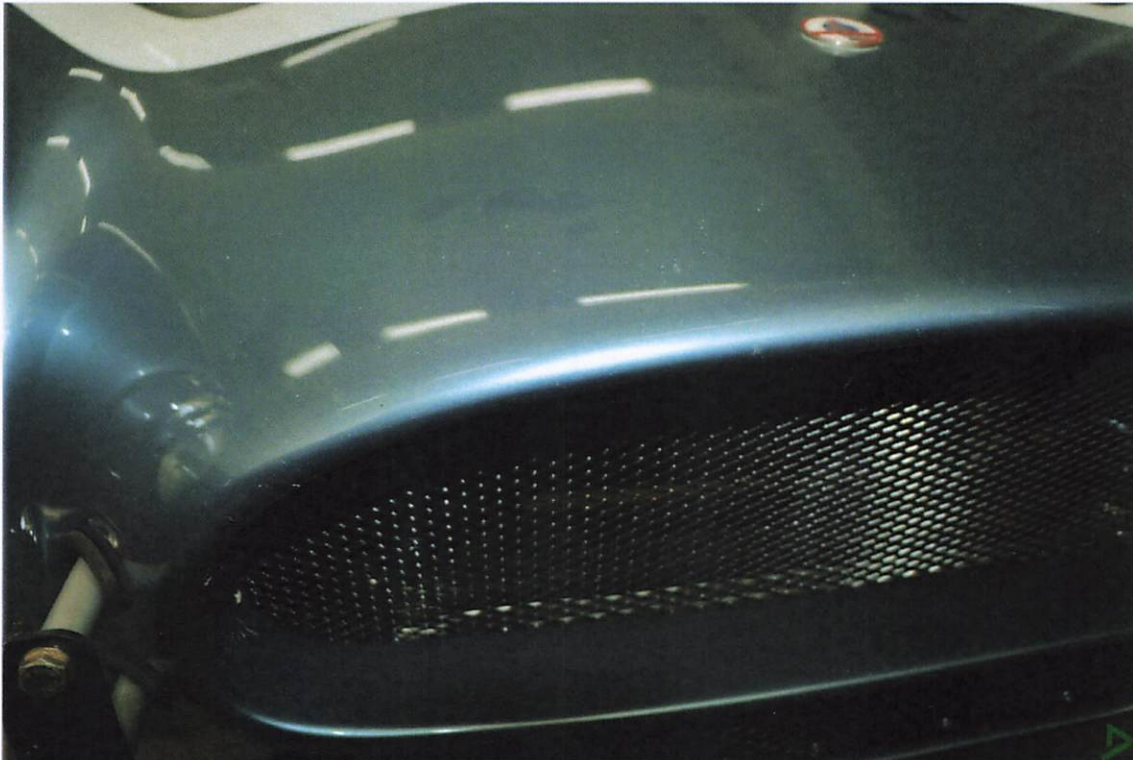
Bild 14: Übersicht Motorhaube Steinschläge

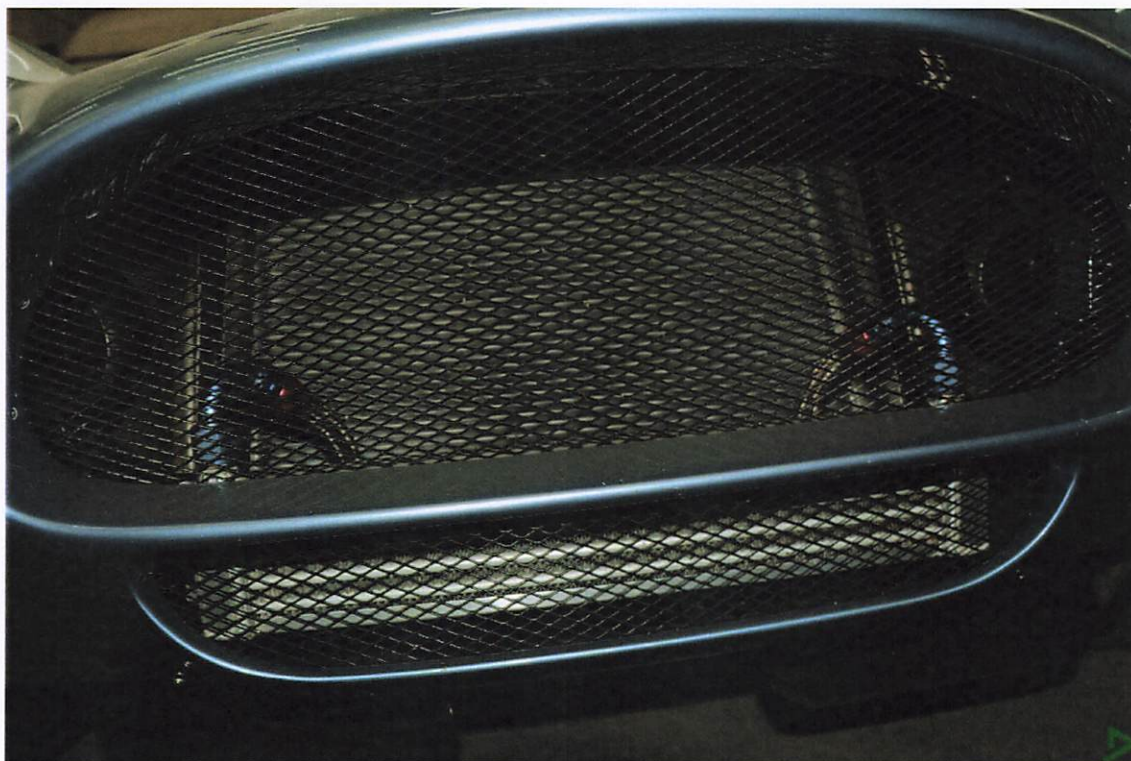
Bild 13: Übersicht Kühlergrill / Steinschläge Gebrauchsspuren

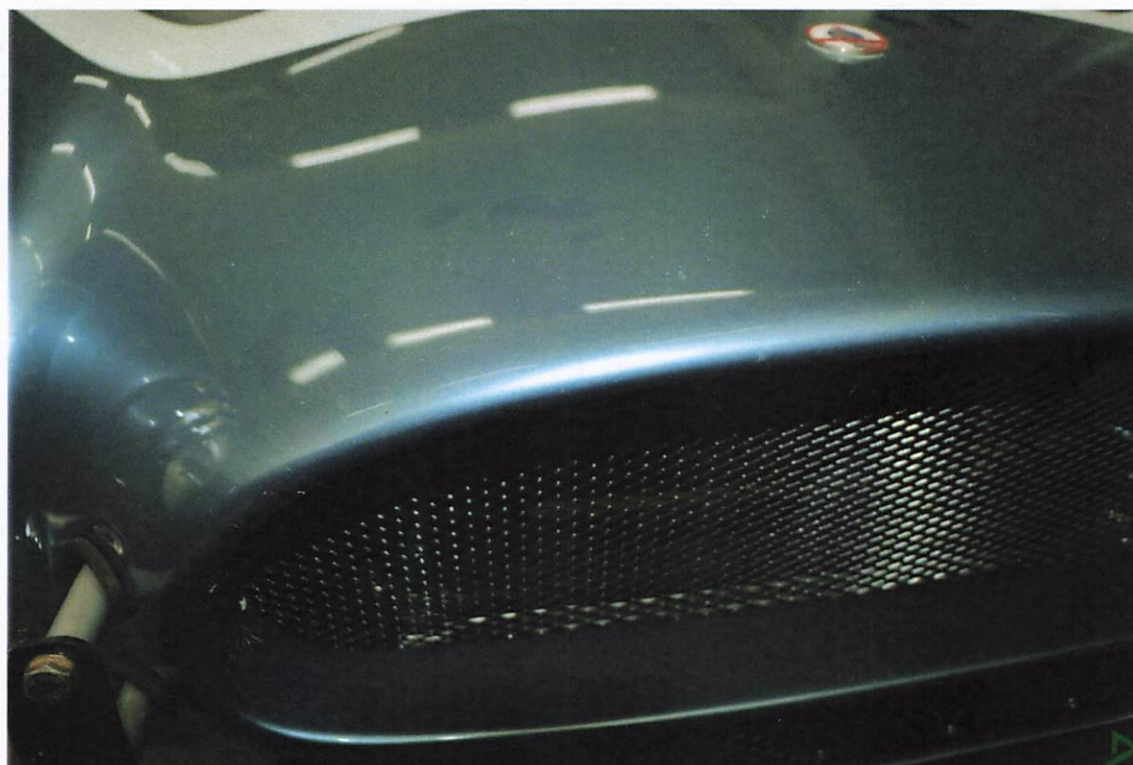
Bild 14: Übersicht Motorhaube Steinschläge

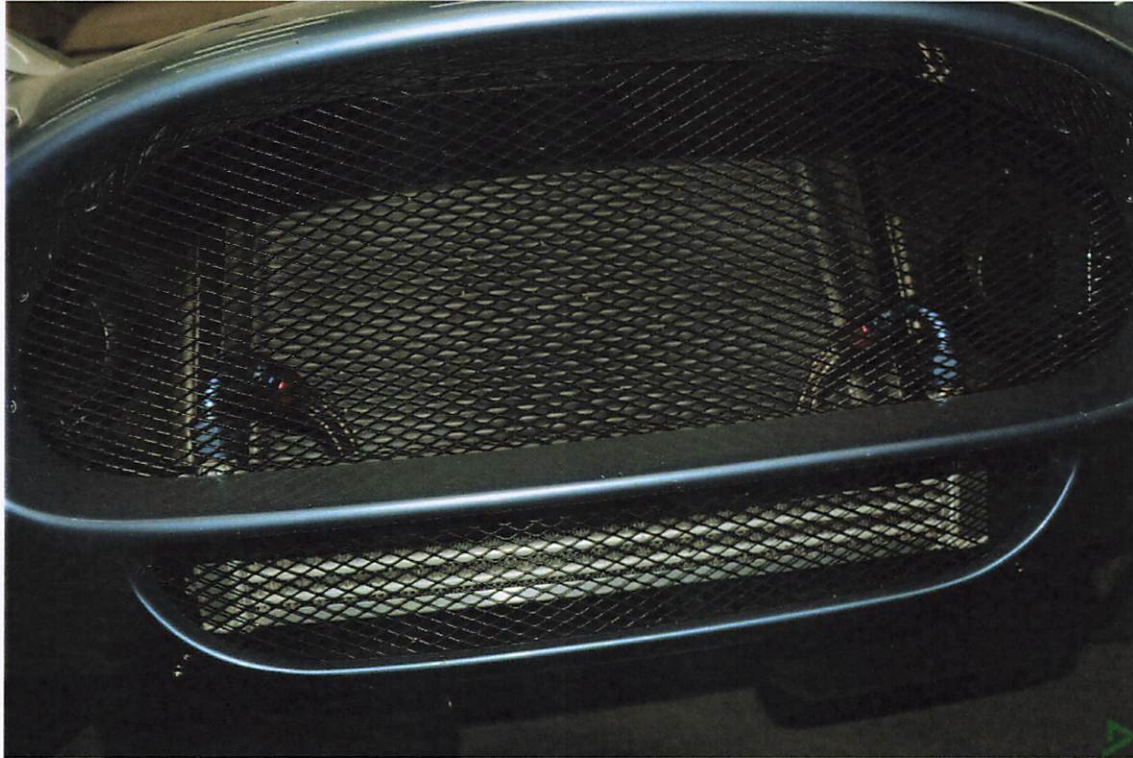
Bild 13: Übersicht Kühlergrill / Steinschläge Gebrauchsspuren

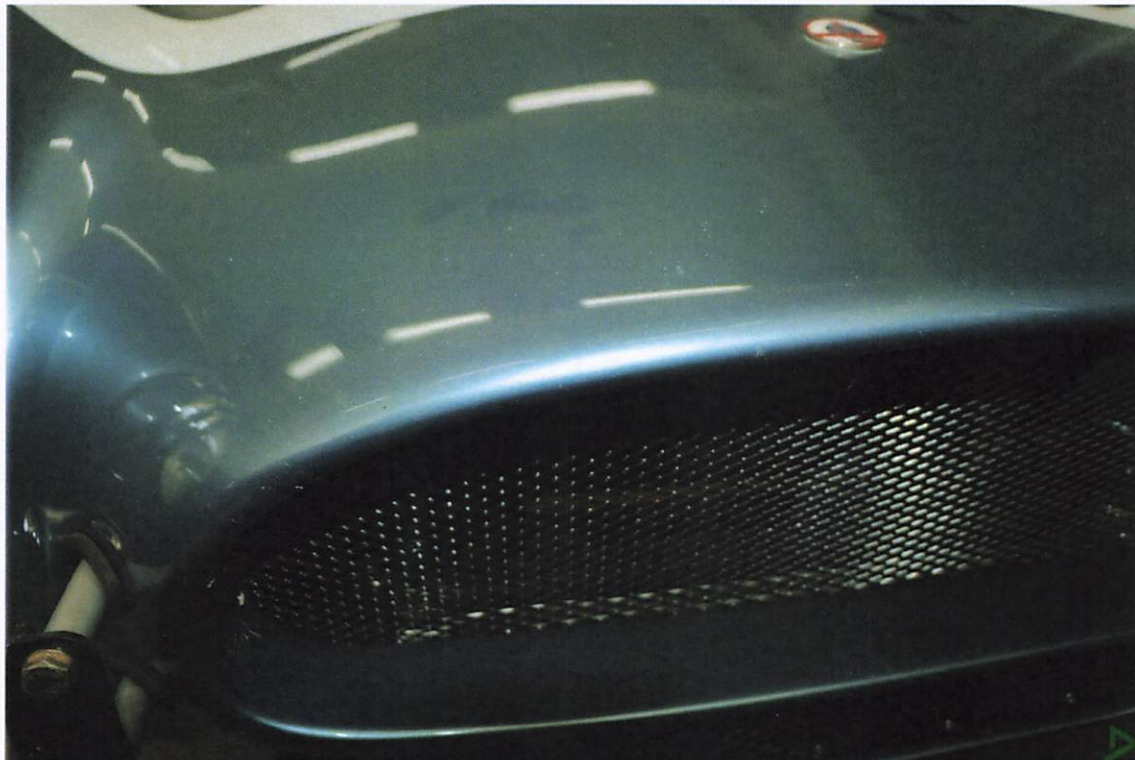
Bild 14: Übersicht Motorhaube Steinschläge
