## Bewertungsgutachten

FIN WAUZZZ4F4AN

Besichtigung 25.10.2024 um 08:30 Uhr

Fahrzeugart	Personenkraftwagen
Hersteller	Audi
Typ / Verkaufsbezeichnung	A6 Lim. (4F2)(09.2008->) / A6 3.0 TFSI quattro
Aufbauart	Limousine
HSN / TSN	0588 / AJQ
Fahrzeug-Ident.-Nr.	WAUZZZ4F4AN [REDACTED]
Türen	5
Sitzplätze	5
Farbe (Hersteller)	Lichtsilber
Lackierung	Metallic / 2T, LC9X
Polster / Farbe	Alcantara / Anthrazit
Energiequelle / Kraftstoff	Benzin
Motorart / Zylinderanzahl	Reihenmotor / 4
Leistung / Hubraum	213 kW / 2995 cm <sup>3</sup>
Schadstoffklasse	EURO5;A;PI/CI; M, N1 I
Getriebe / Gänge	Automatik / 6
Felgen	Leichtmetall
Km-Stand abgelesen	228.756

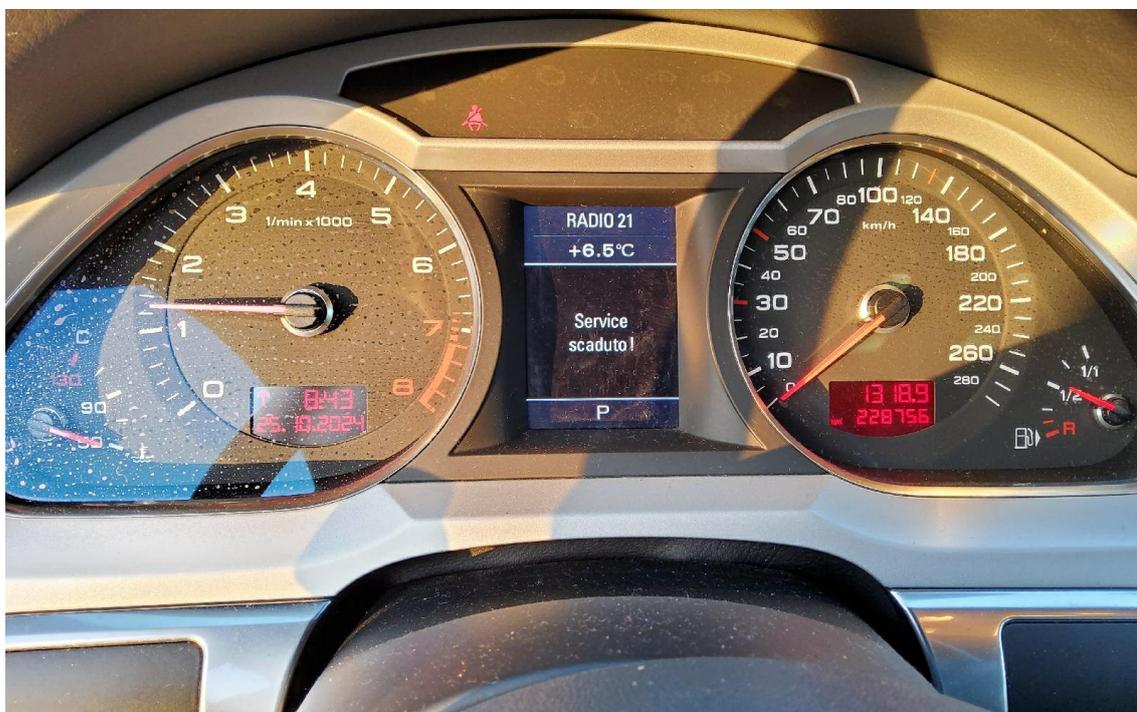
Service fällig (Bild 4); Radhausschale vorne links verformt, erneuern; rechter Vorderkotflügel mehrfach eingedellt, drücken; Beifahrertür mehrfach eingedellt, drücken; Fondtür rechts mehrfach eingedellt, drücken; Aussenspiegelabdeckung rechts zerkratzt, instandsetzen; Stoßfänger vorn unterhalb mehrfach eingedrückt und verformt, erneuern; Stoßfänger hinten eingedrückt und linksseitig streifend eingedrückt und zerkratzt, instandsetzen; Rückenlehnenverkleidung der Vordersitze beschädigt, erneuern; alle Rückleuchten gebrochen, erneuern; Kofferraumbelag beschädigt, erneuern; Dichtmittel Tirefit abgelaufen, erneuern; rechte Seitenwand Kratzer, lackieren; Bremsscheiben und Bremsbeläge Hinterachse verschlissen, erneuern; Leichtmetallfelge hinten rechts zerkratzt und eingekerbt, erneuern. Dach mehrfach eingedellt, drücken.

Bild 4 : Kombiinstrument  
Service fällig
