DEKRA Automobil GmbH
Wilhelmshavener Heerstr. 242, 26125 Oldenburg

Bewertungsgutachten

FIN WBAFW31070C562448

23.11.2022 um 11:15
Firma Koopmann Kraftfahrzeuge, GmbH & Co. KG Abschleppdienst, Adelheider Str. 46 B, 27755 Delmenhorst

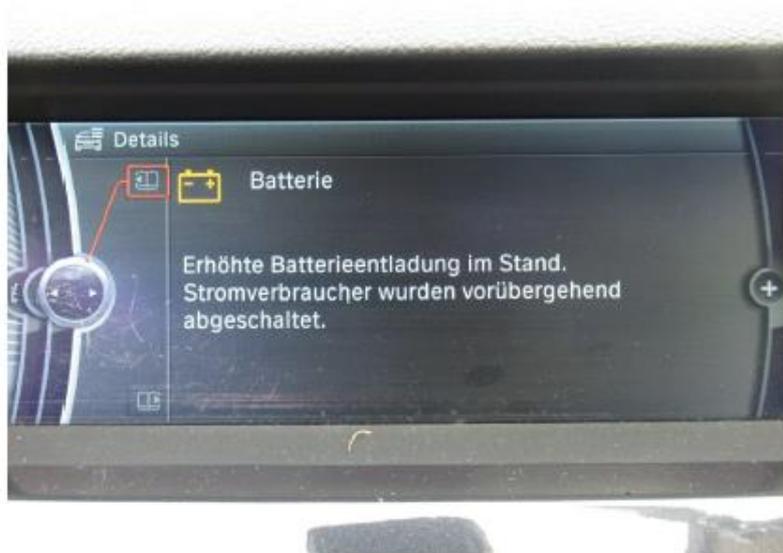
Bild 8 : Starterbatterie tiefentladen

Bezeichnung des Schadens / Rep.-Weg
Starterbatterie tiefentladen, erneuern (Bild 8); Fahrzeug von außen verschmutzt und verwittert, reinigen; Elektronische Bauteile, Batteriehalter, Bodenblech und Zurrösen im Kofferraum durch Feuchtigkeit korrodiert, Aufbereiten (Bild 10); Standschäden Bremscheiben, erneuern; Feuchtigkeitseintritt Hauptscheinwerfer, erneuern; Aggregate auf Standschäden, prüfen und Befund festlegen, Schadenerweiterung möglich; Türdichtung vorne links aufgerissen, erneuern; Stoßfänger vorne, deformiert, erneuern (Bild 19); Stoßfänger hinten Lackierung, verschrammt, smart repair (Bild 21); Innenraum, verschmutzt, reinigen (Bild 25, 26); Seitenteil hinten links Lackierung, zerkratzt, lackieren (Bild 21, 22); Tür hinten links Lackierung, verschrammt, smart repair (Bild 20); Tür vorne links Lackierung, verschrammt, smart repair (Bild 20); Tür vorne rechts Lackierung, verschrammt, polieren (Bild 23); Tür hinten rechts Lackierung, verschrammt, polieren (Bild 24); Motorhaube Lackierung, Steinschlag, smart repair (Bild 15); Lackvorbereitung;

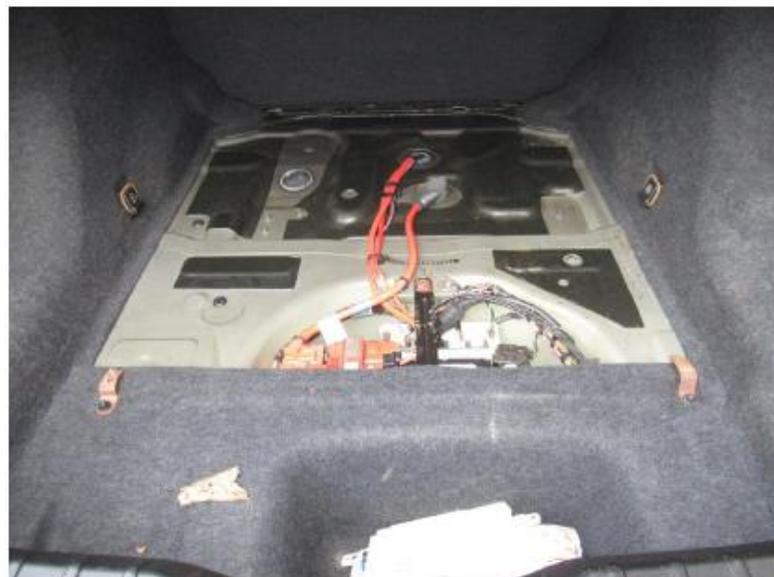
Bild 10 : Elektronische Bauteile, Batteriehalter, Bodenblech und Zurrösen im Kofferraum durch Feuchtigkeit korrodiert, Aufbereiten

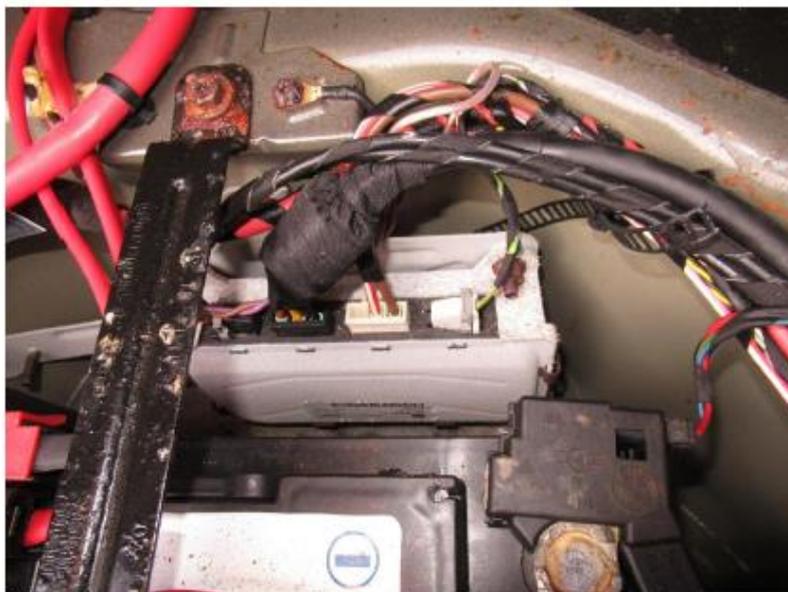
Bild 11 : Elektronische Bauteile, Batteriehalter und Bodenblech im Kofferraum durch Feuchtigkeit korrodiert, Aufbereiten

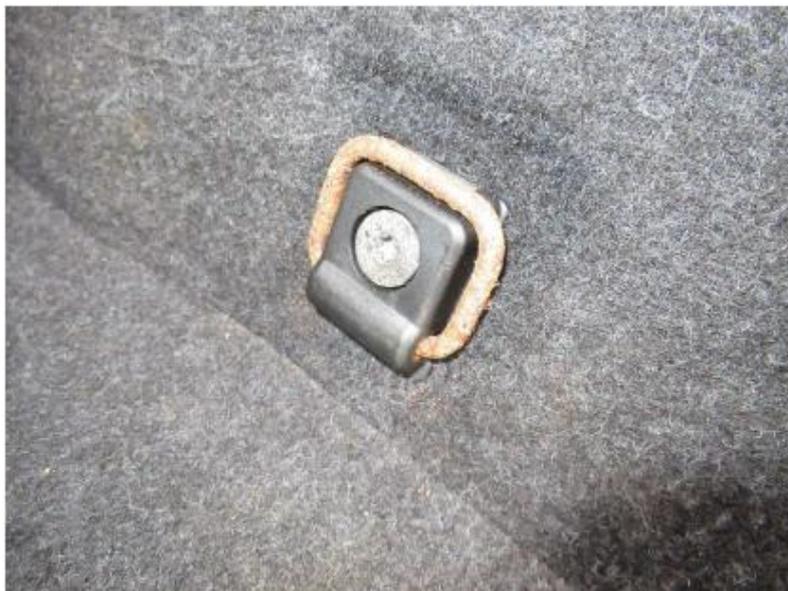
Bild 12 : Zurrösen im Kofferraum durch Feuchtigkeit korrodiert

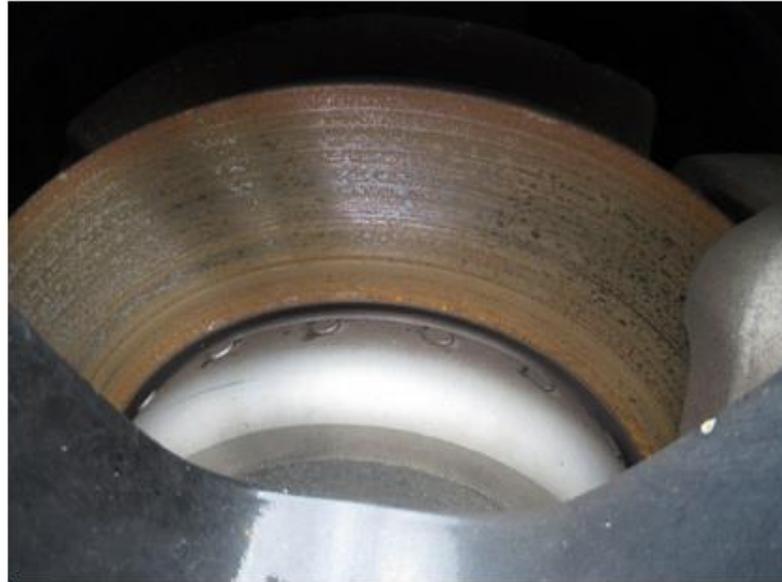
Bild 13 : Standschäden Bremsscheiben vorne

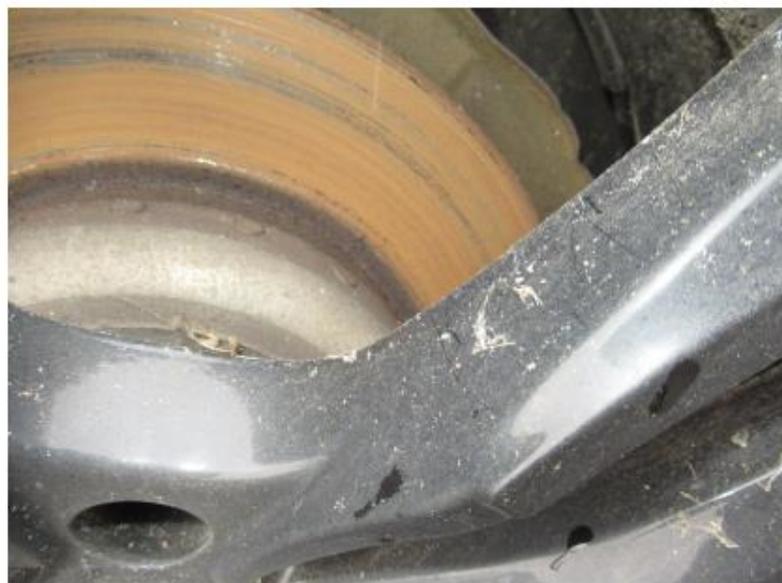
Bild 14 : Standschäden Bremsscheiben hinten

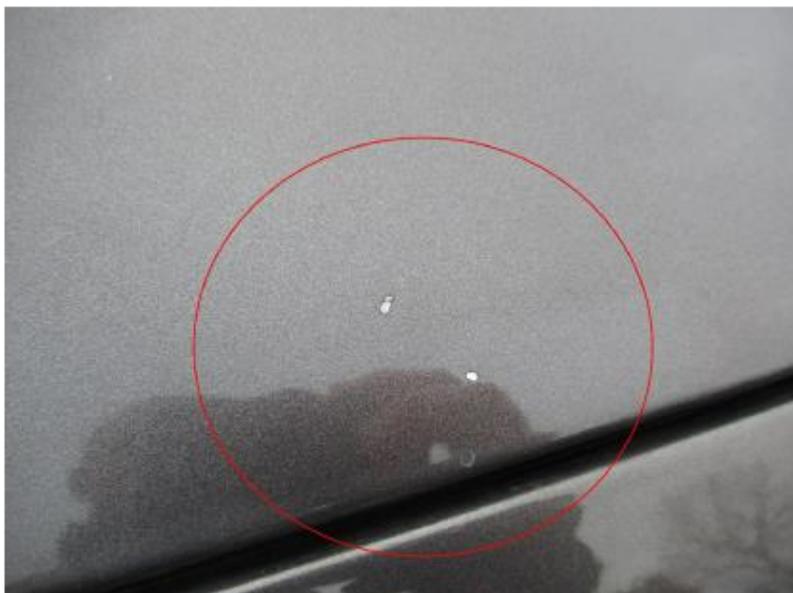
Bild 15 : Motorhaube Lackierung, Steinschlag, smart repair

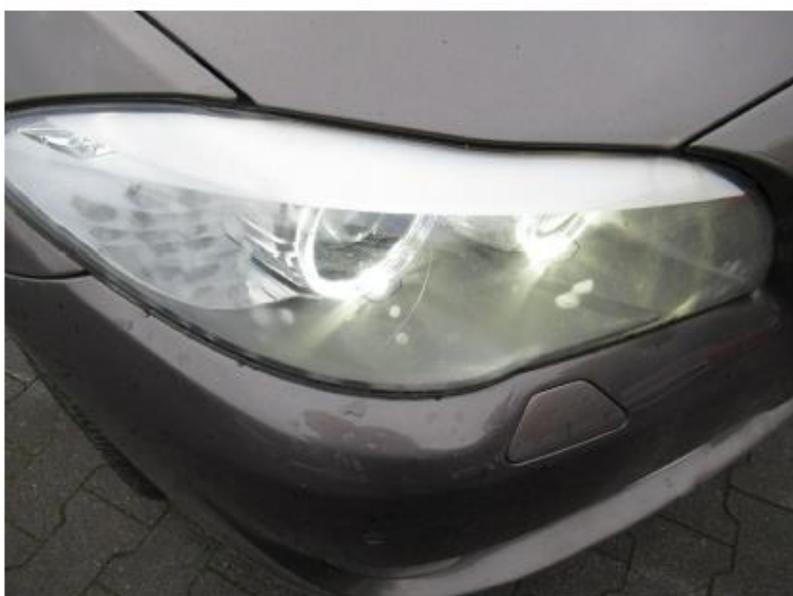
Bild 16 : Feuchtigkeitseintritt Hauptscheinwerfer rechts

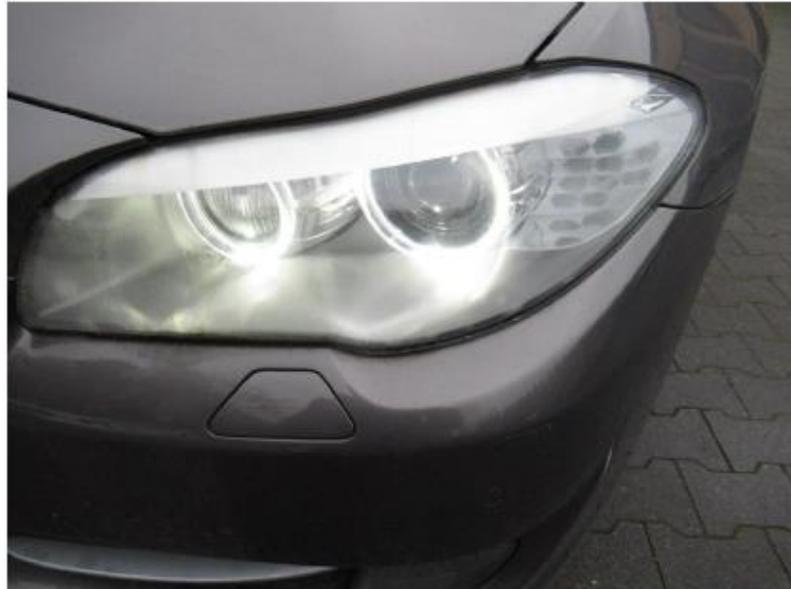
Bild 17 : Feuchtigkeitseintritt Hauptscheinwerfer links

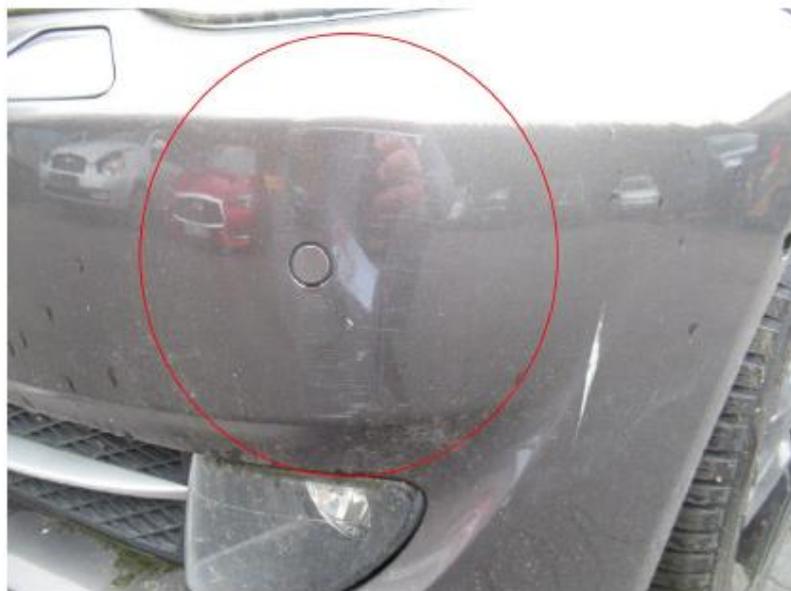
Bild 18 : Stoßfänger vorne verschrammt

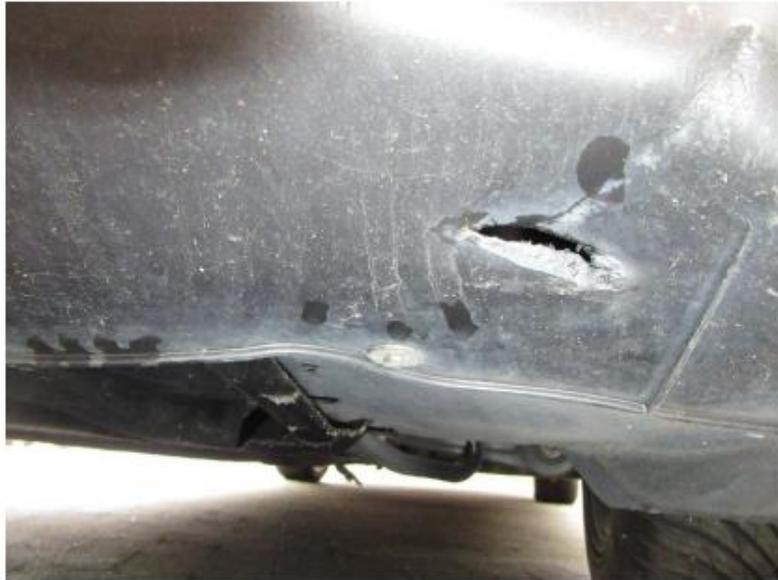
Bild 19 : Stoßfänger vorne, deformiert, erneuern

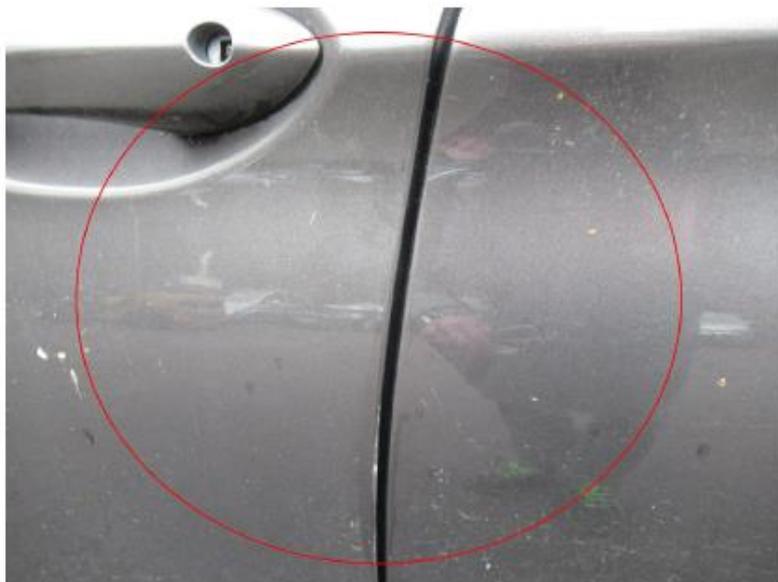
Bild 20 : Tür vorne links Lackierung, verschrämmt, smart repair
Tür hinten links Lackierung, verschrämmt, smart repair

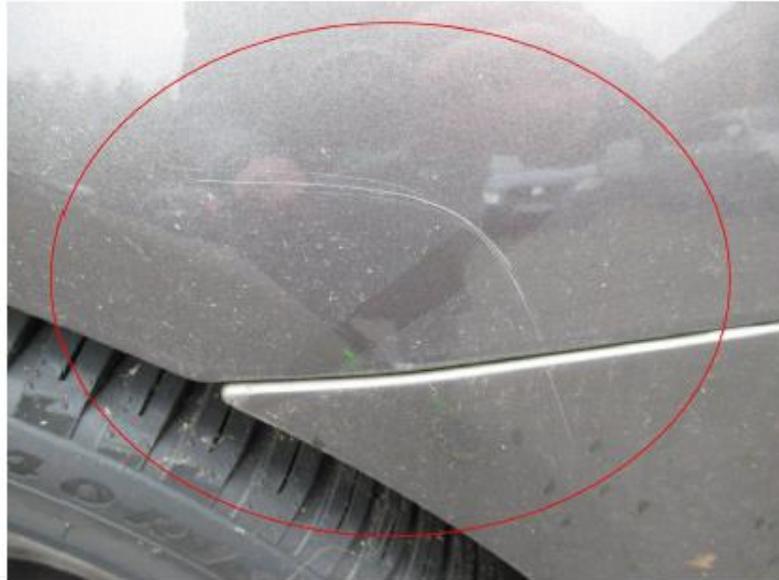
Bild 21 : Seitenteil hinten links Lackierung, zerkratzt, lackieren
Stoßfänger hinten Lackierung, verschrammt, smart repair

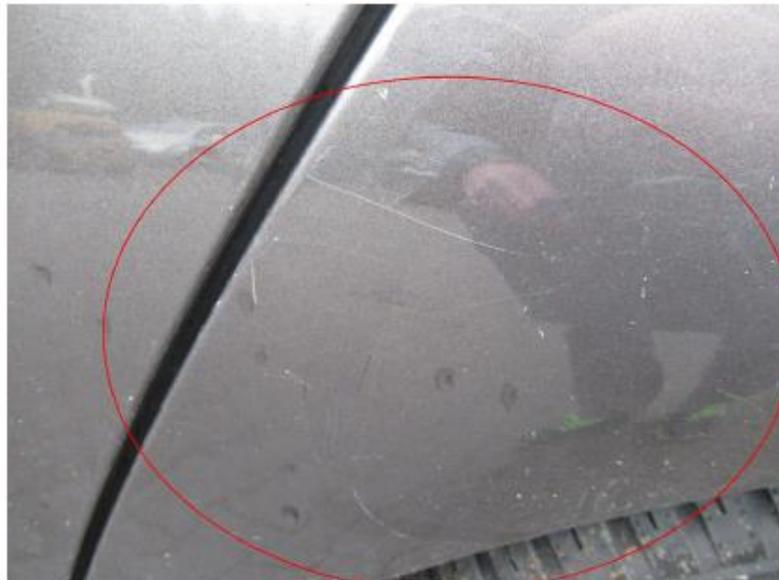
Bild 22 : Seitenteil hinten links Lackierung, zerkratzt, lackieren

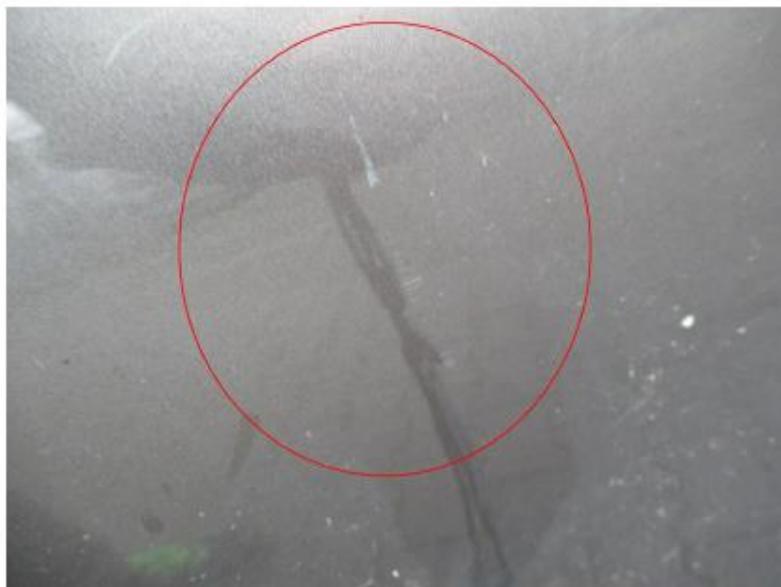
Bild 23 : Tür vorne rechts Lackierung, verschrammt, polieren

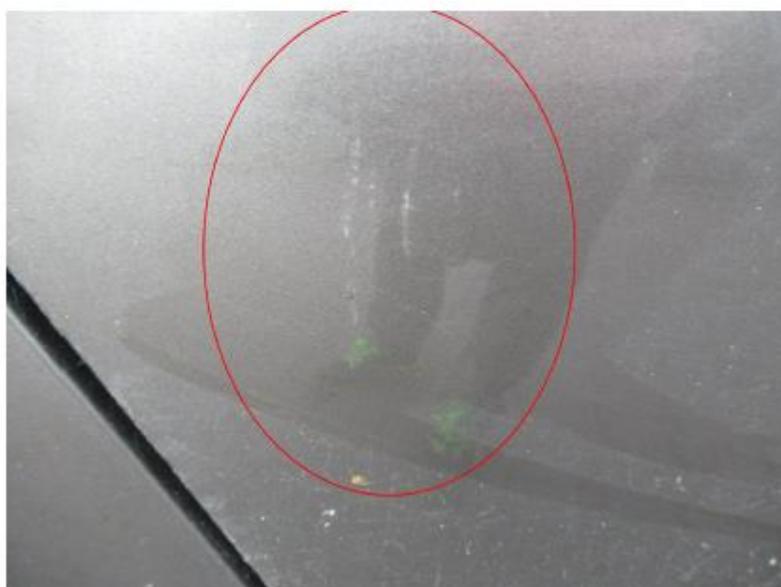
Bild 24 : Tür hinten rechts Lackierung, verschrammt, polieren

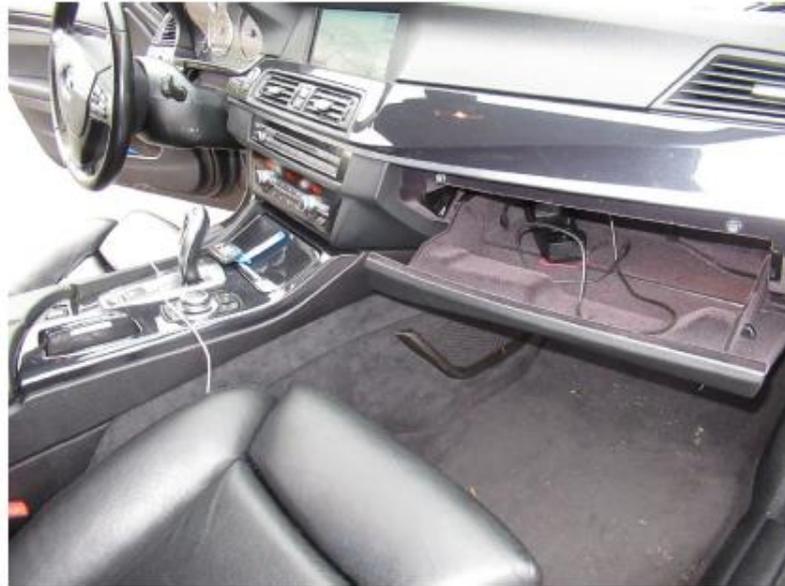
Bild 25 : Innenraum, verschmutzt, reinigen

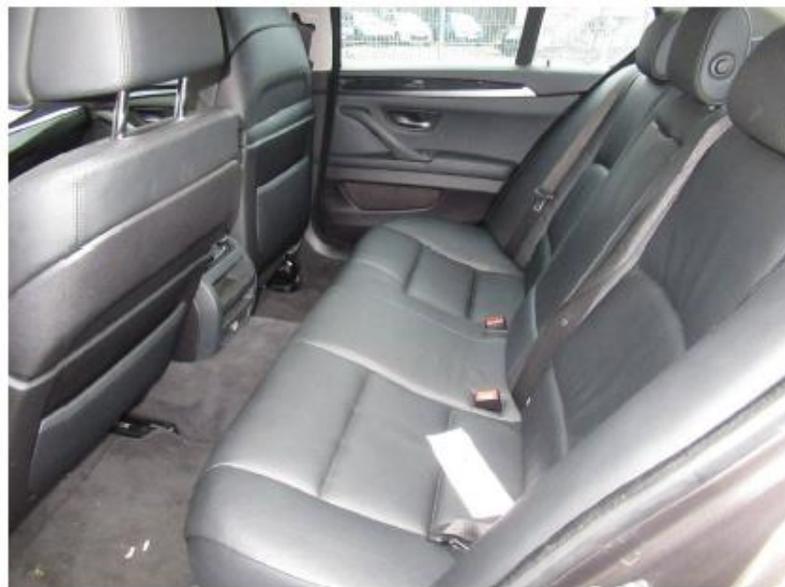
Bild 26 : Innenraum, verschmutzt, reinigen
