DEKRA Automobil GmbH
Wilhelmshavener Heerstr. 242, 26125 Oldenburg

Bewertungsgutachten

Fahrzeugart	Personenkraftwagen
Hersteller	PORSCHE
Typ / Verkaufsbezeichnung	92A / Cayenne S Diesel Tiptronic S
Aufbauart	Kombi / SUV
HSN / TSN	0583 / AGE
Fahrzeug-Ident.-Nr.	[REDACTED]
Radstand	2895
Türen	5

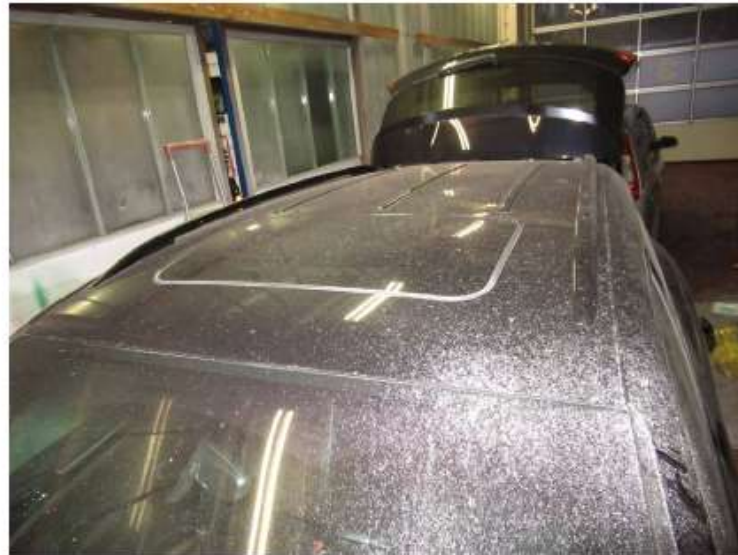
Bild 11 : Dachbereich, Fahrzeug verschmutzt

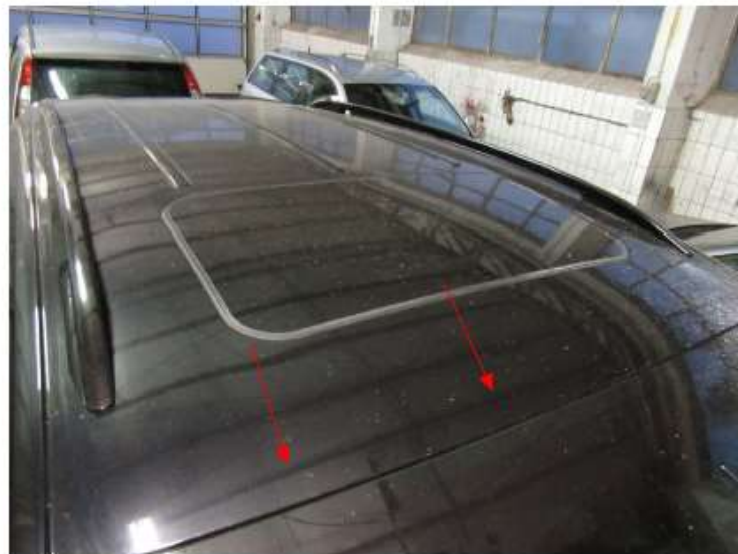
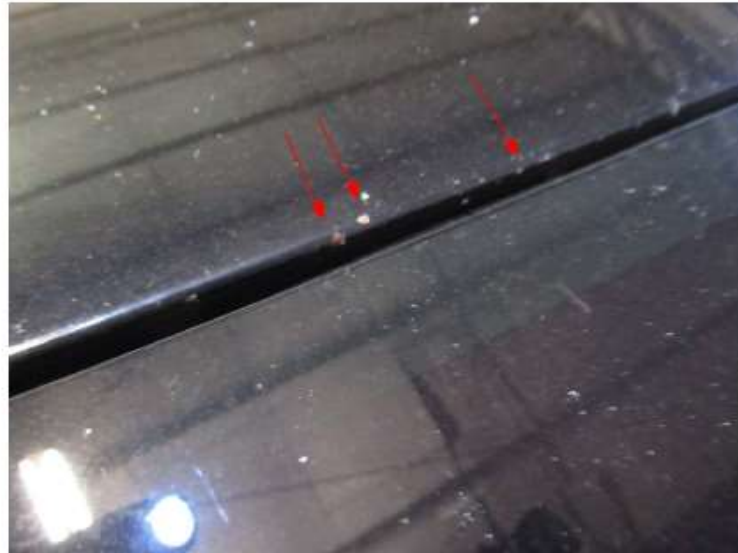
Steinschlagschäden Dach (Bild 12, 13); Steinschlagschäden Stoßfänger vorne (Bild 15, 16); Oberflächliche Steinschlagschäden Frontscheibe (Bild 14); Leichte Eindellung Tür vorne rechts (Bild 17); Blende C-Säule außen rechts eingedellt (Bild 18, 19); Stoßfänger hinten lackbeschädigt (Bild 20); Leichtmetallrad vorne rechts und links verkratzt; Entlüfterschraube / Ventil am Bremssattel vorne rechts abgerissen (Bild 24); Entlüfterschraube / Ventil am Bremssattel vorne links abgerissen (Bild 25, 26); Standschäden, Bremsscheiben korrodiert.

Bild 12 : Steinschlagschäden Dach

Bild 13 : Steinschlagschäden Dach

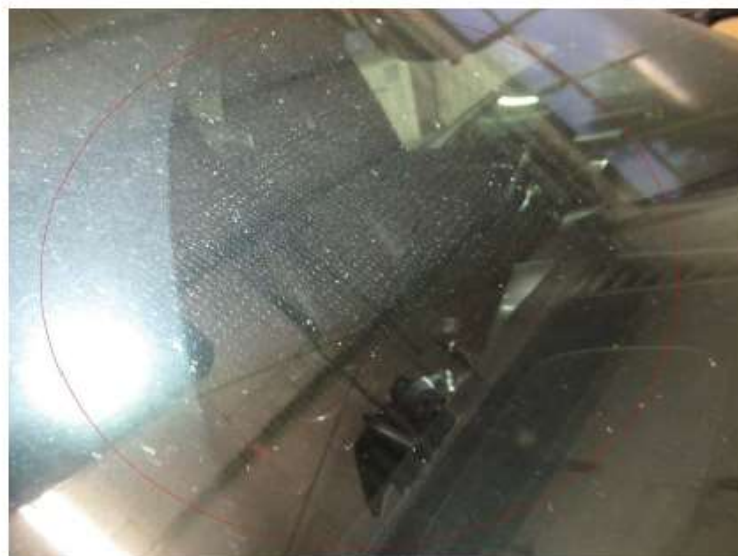
Bild 14 : Oberflächliche Steinschlagschäden Frontscheibe

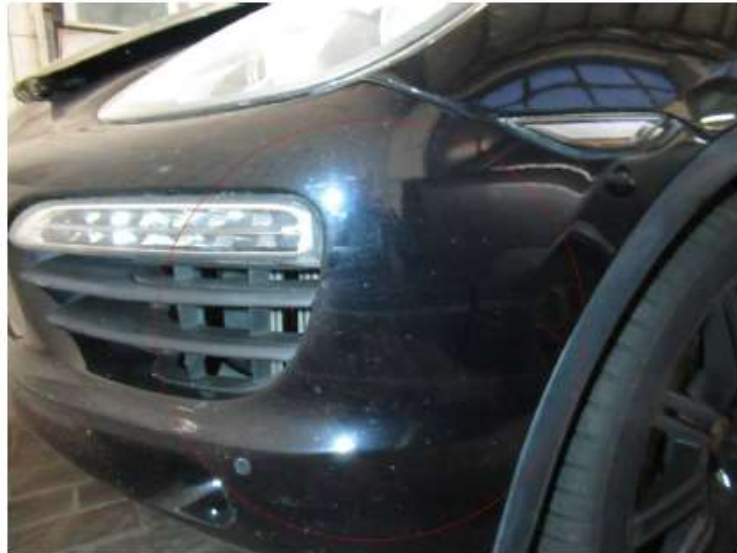
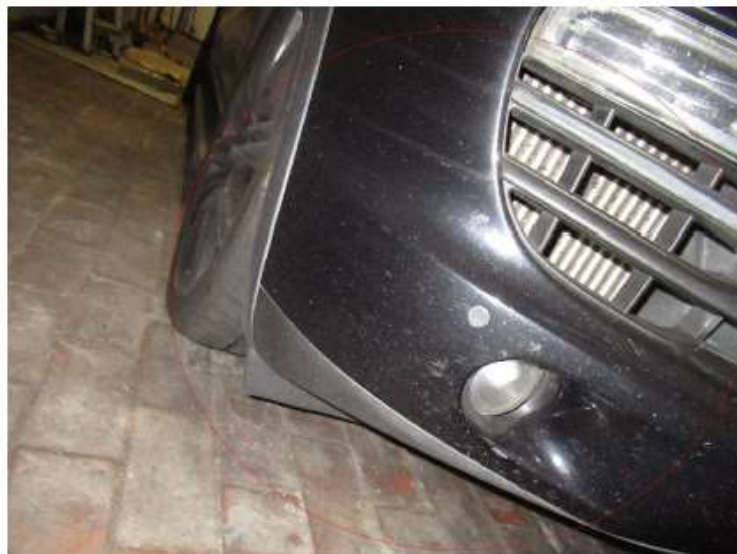
Bild 15 : Steinschlagschäden Stoßfänger vorne

Bild 16 : Steinschlagschäden Stoßfänger vorne

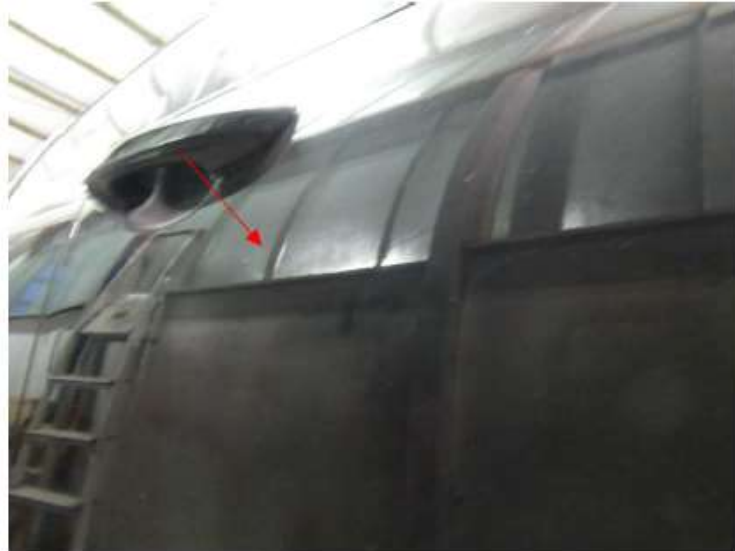
Bild 17 : Leichte Eindellung Tür vorne rechts

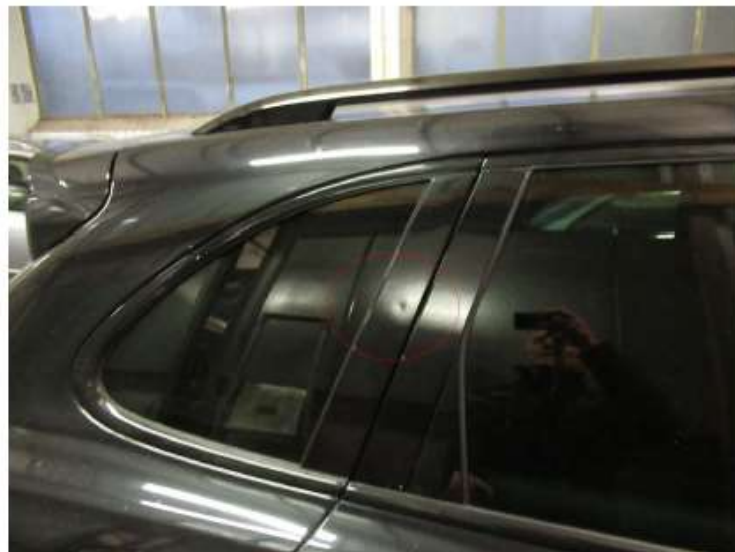
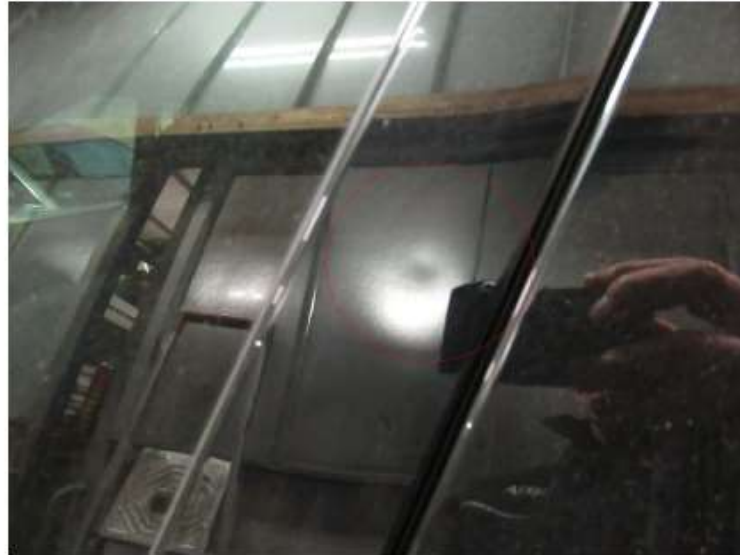
Bild 18 : Blende C-Säule außen rechts eingedellt

Bild 19 : Blende C-Säule außen rechts eingedellt

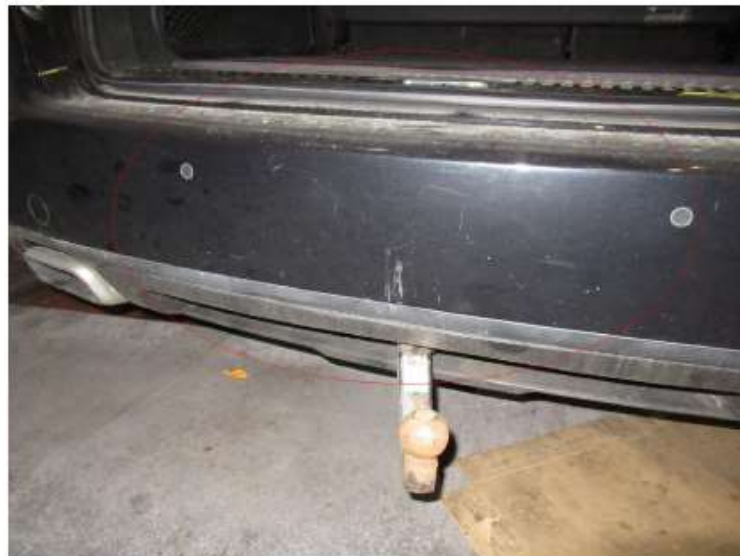
Bild 20 : Stoßfänger hinten lackbeschädigt

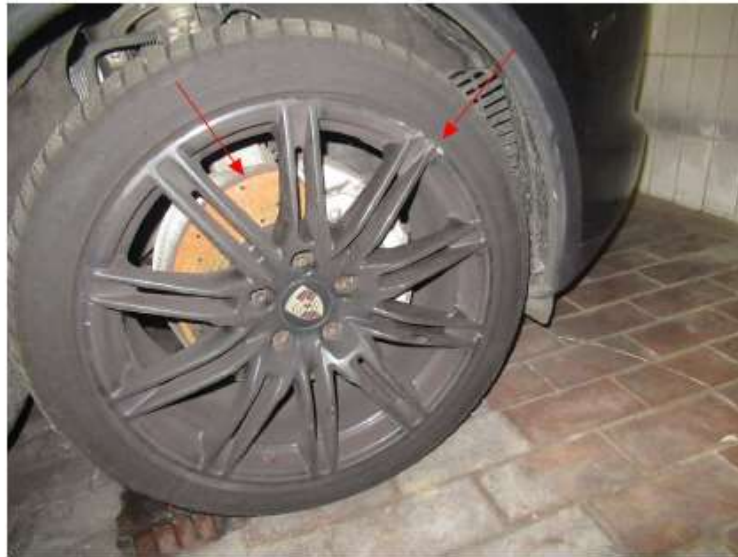
Bild 21 : Leichtmetallrad vorne rechts verkratzt
Standschäden, Bremsscheibe korrodiert

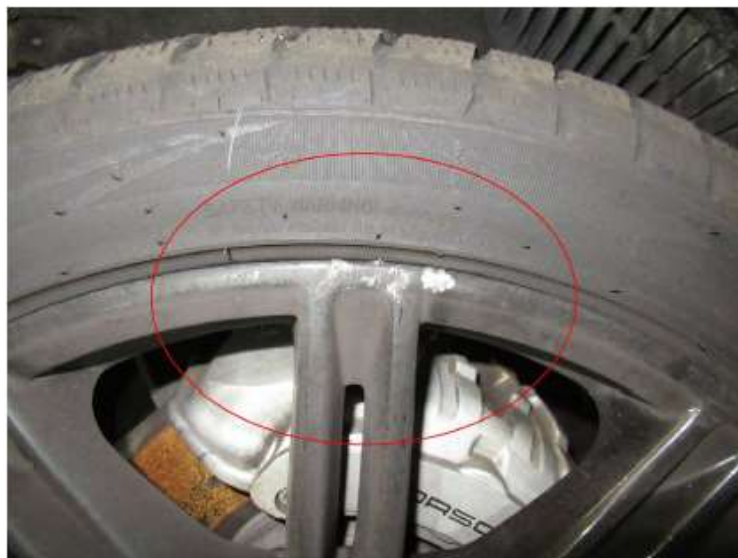
Bild 22 : Leichtmetallrad vorne rechts verkratzt

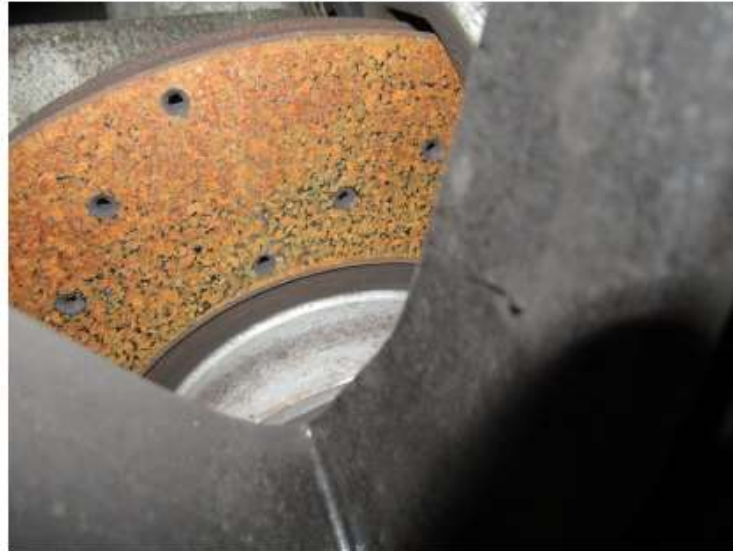
Bild 23 : Vorne rechts, Standschäden, Bremsscheibe korrodiert

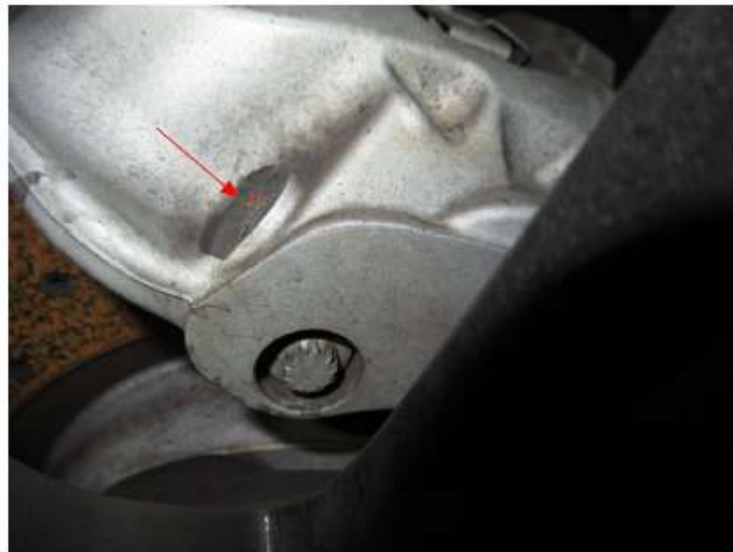
Bild 24 : Entlüfterschraube / Ventil am Bremssattel vorne rechts abgerissen

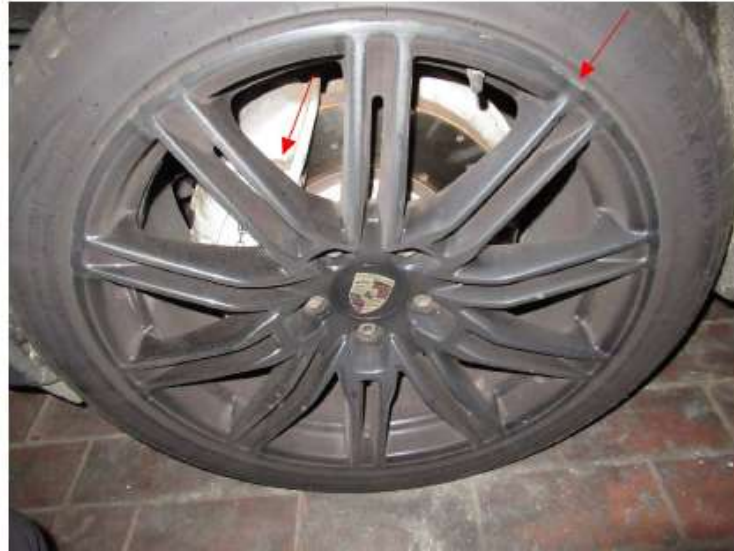
Bild 25 : Leichtmetallrad vorne links verkratzt
Entlüfterschraube / Ventil am Bremssattel vorne links abgerissen

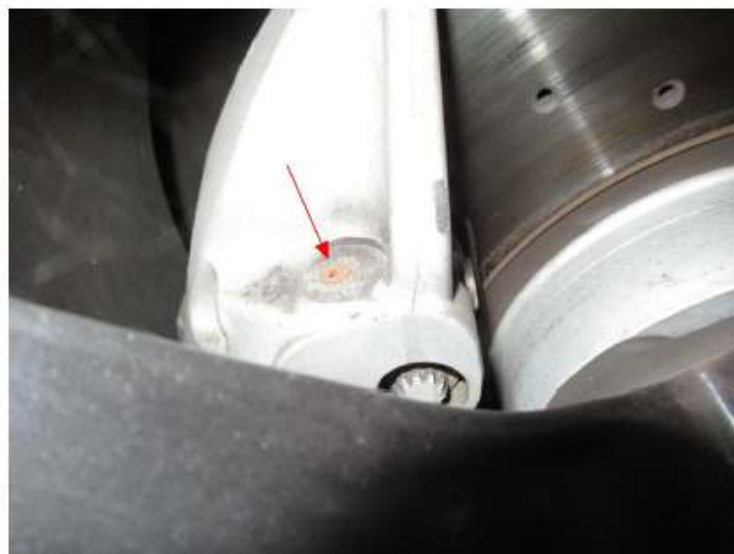
Bild 26 : Entlüfterschraube / Ventil am Bremssattel vorne links abgerissen

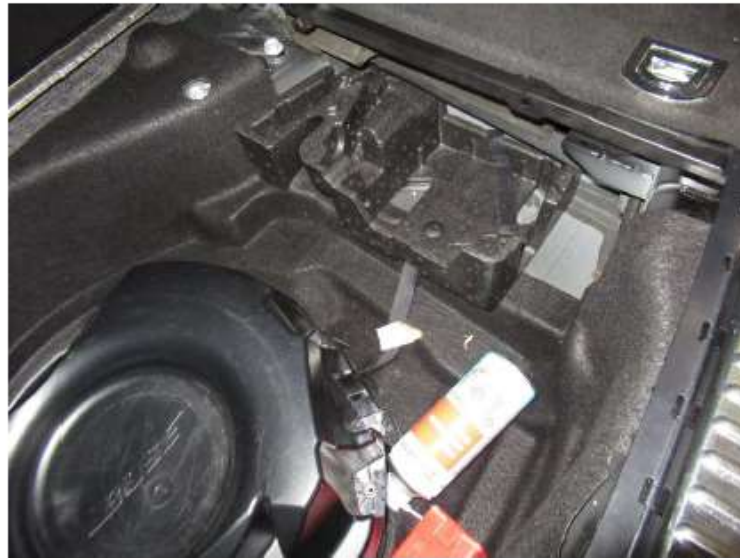
Bild 27 : Reifen-Pannenset

Reifen-Pannenset
