Wertgutachten

2308-057

Fahrzeugart	Pkw, SUV, Kleintransporter
Hersteller	Hyundai
Haupttyp	I40 cw (VF)(06.2011->)
Untertyp	blue Premium
Bauart	Kombi
Aufbau	5-türig
Getriebe	7-Gang - Doppelkupplungsgetriebe DCT
Motor	Motor 1,7 Ltr. - 104 kW CRDI KAT
Kraftstoff	Diesel
Leistung	104 kW
Hubraum	1685 ccm
Schadstoffklasse	Euro 6
Radstand	2770 mm
Antriebsart	Frontantrieb
Sitze	5
Leermasse	1752 kg
Achsen	2
Abmessungen	Länge 4775 mm / Breite 1815 mm / Höhe 1470 mm
Tankvolumen	70 ltr

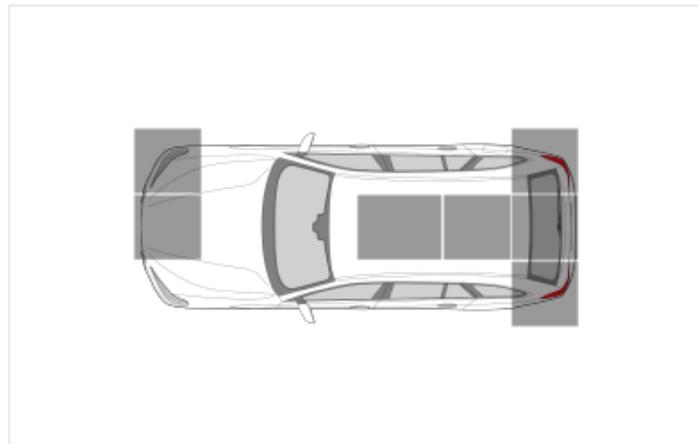
Schadenregionen

- Kratzer an Verkleidung des Stoßfängers vorne rechts (Instandsetzung + Lackieren)
- Kratzer an Blende Scheinwerferreinigungsanlage vorne rechts (Erneuern)
- Heckklappen Verkleidung zerkratzt (Instandsetzung + Lackieren)
- Kratzer an der rechten Seite der Verkleidung für hinteren Stoßfänger (Instandsetzen + Lackieren)
- Dachspoiler hinten zerkratzt (Instandsetzen + Lackieren)
- Felge vorne links & rechts stark zerkratzt (Erneuern)
- Lackschäden an Kühlergrill Verkleidung vorne rechts (Erneuern)
- leichter Hagelschaden am Dach (Instandsetzung)

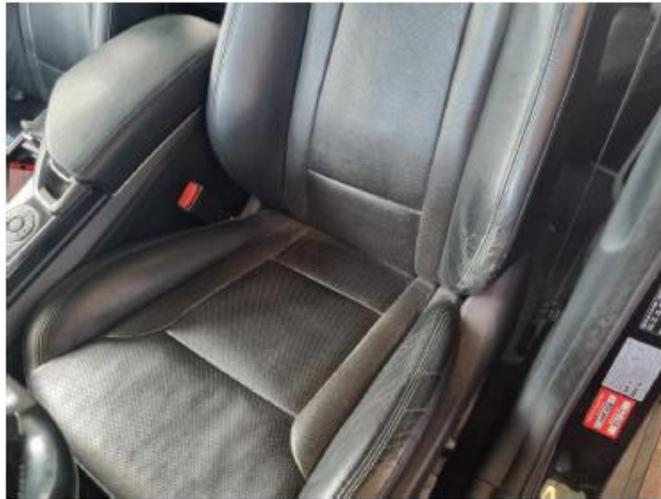
Bild 9 - zeigt stark verschlissene und teilweise beschädigte Vordersitze.

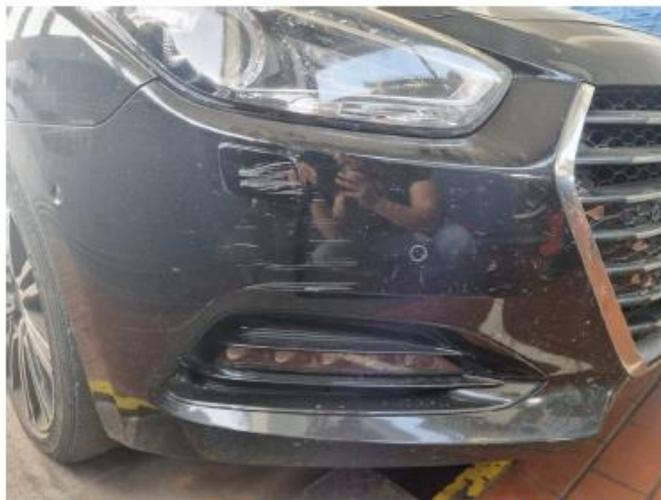
Bild 10 - zeigt unreparierten Vorschaden an der Frontstoßfänger Verkleidung rechts.

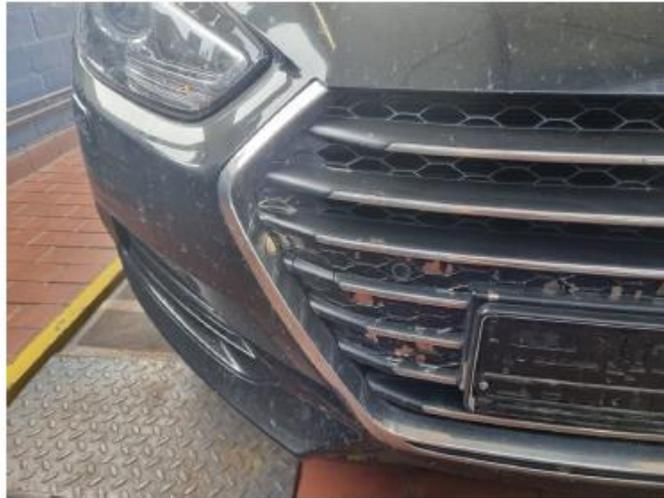
Bild 11 - zeigt Lackschäden an der rechten Seite des Kühlergrills.

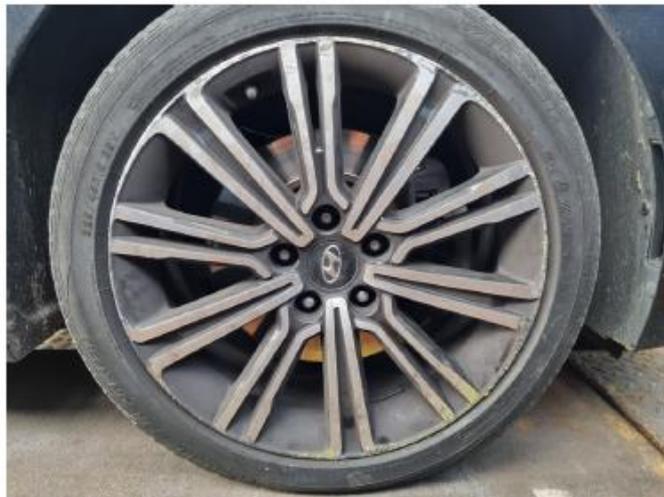
Achse 1, Links : Felge beschädigt, Reifen Alterungsrisse

Achse 1, Rechts : Felge beschädigt, Reifen Alterungsrisse

Bild 12 - zeigt beschädigte Felge vorne rechts. Felge vorne links weist ähnliche Schäden auf.

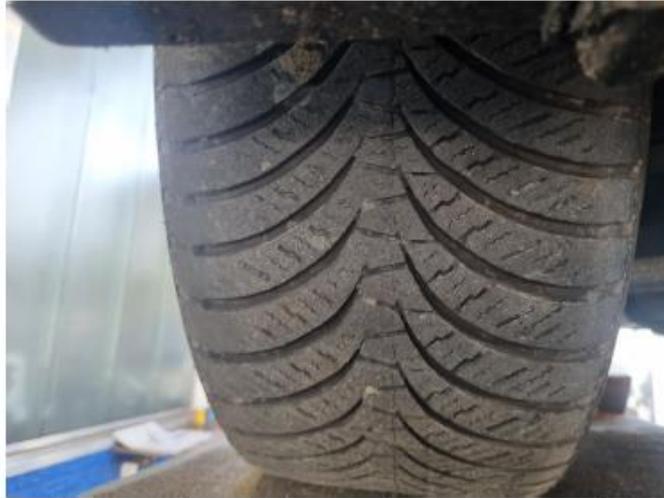
Achse 2, Links : Reifen einseitig abgefahren,

Achse 2, Rechts : Reifen einseitig abgefahren

Bild 13 - zeigt abgefahrenen Reifen hinten links. Bereifung hinten rechts weist vergleichbaren Mangel auf

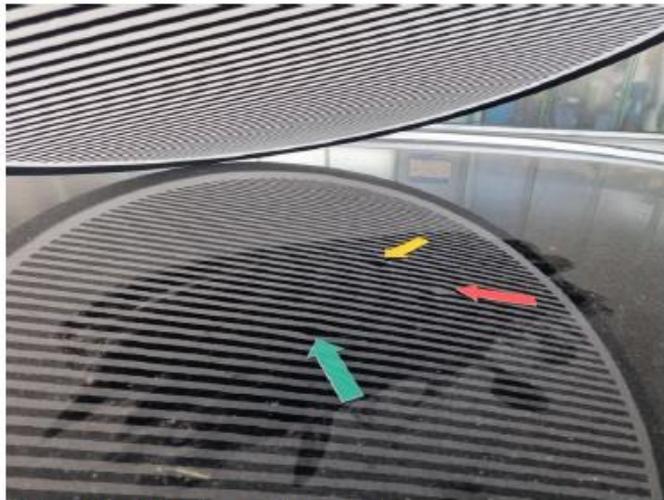
Es wurde ein leichter Hagelschaden festgestellt. Durch Hageleinwirkung wurden besonders die horizontalen Karosserieaußenflächen beschädigt.

Bild 14 - zeigt leichten Hagelschaden am Fahrzeugdach.

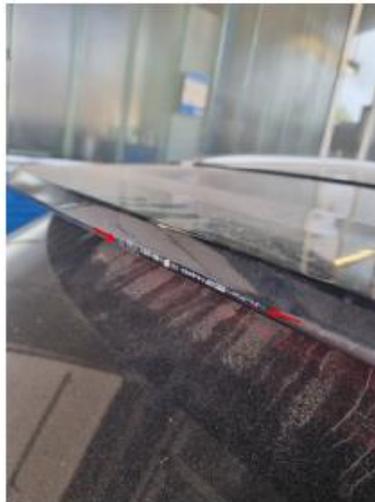
Bild 15 - zeigt Kratzer und leichte Deformationen am Dachspoiler.

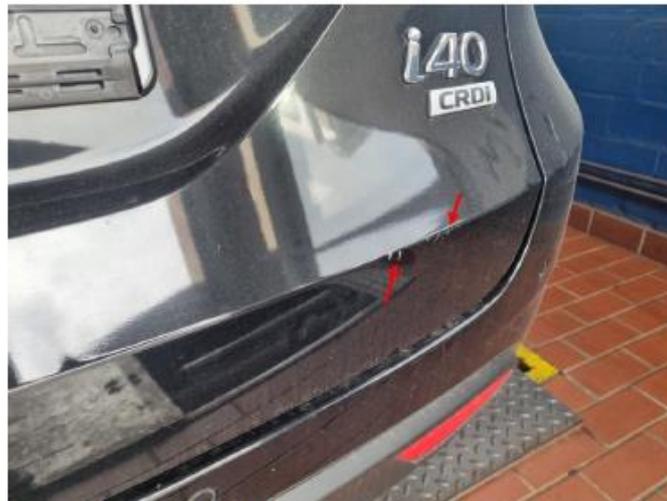
Bild 16 - zeigt Kratzer an unteren Heckklappe.

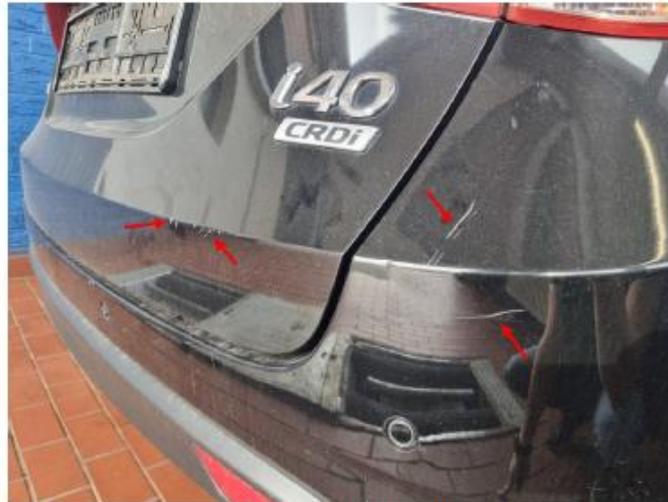
Bild 17 - zeigt Kratzer an hinteren Stoßfänger Verkleidung und Heckklappe.

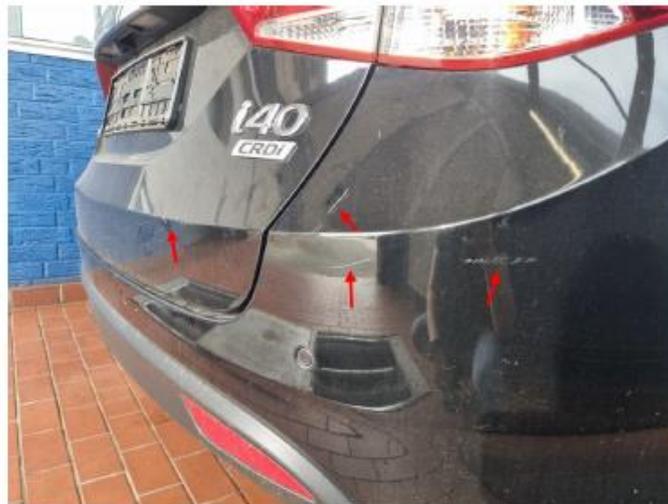
Bild 18 - zeigt Kratzer an hinteren Stoßfänger Verkleidung und Heckklappe.
