Gutachten

Betreff: Gutachten zur Wertermittlung

Entsprechend der schriftlich vorliegenden Beauftragung vom 11.10.2023, hier eingegangen am 17.10.2023, wird im Nachfolgenden ein schriftliches Wertgutachten über einen Pkw, Volkswagen Scirocco 1.4 TSI, erstellt.

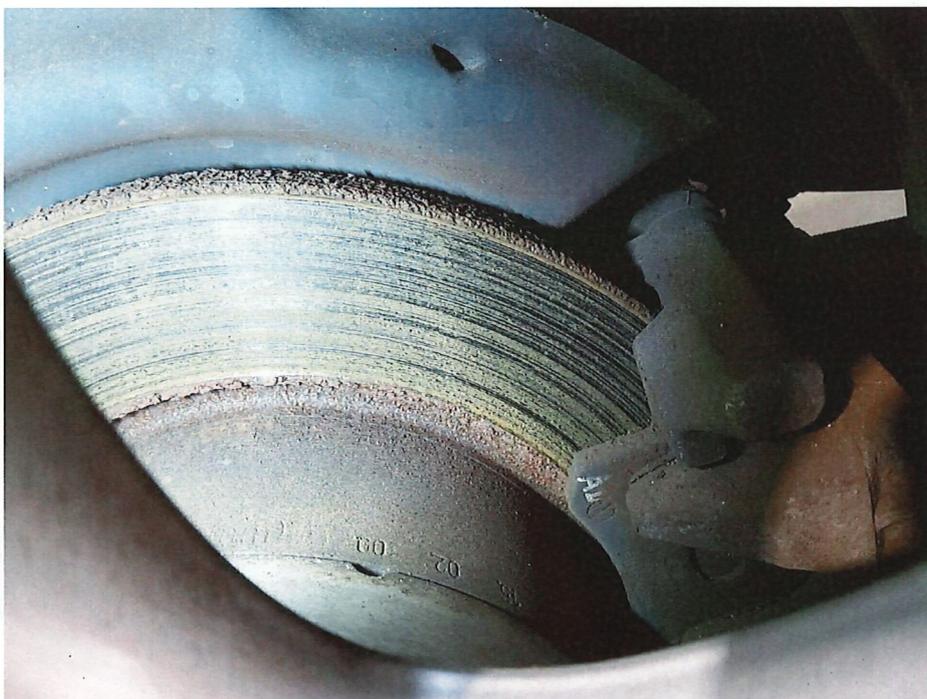
Das Fahrzeug war sowohl im Äußeren als auch im Inneren umfangreich verunreinigt. Hier fällt eine Reinigungsarbeit an. Die Bremsscheiben waren rundum aufgrund der langen Standzeit deutlich korrodiert.

Bild 10 : Bremsscheiben angerostet

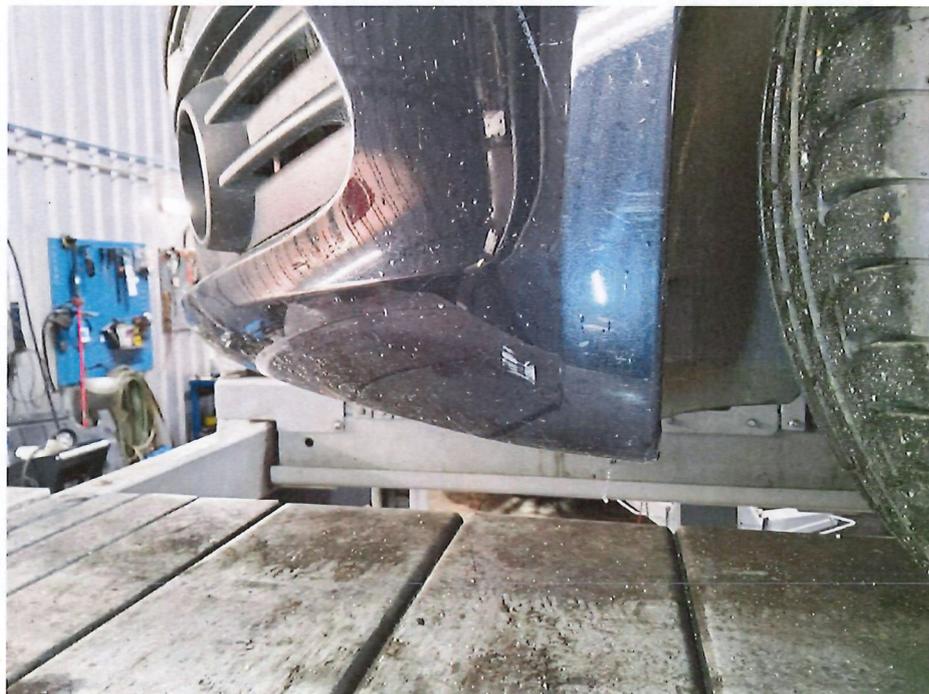
Die Karosserie war in mehreren Bereichen, Alter und Laufleistung entsprechend, verkratzt bzw. wies Dellen auf.

Bild 11 : Lackkratzer rundum

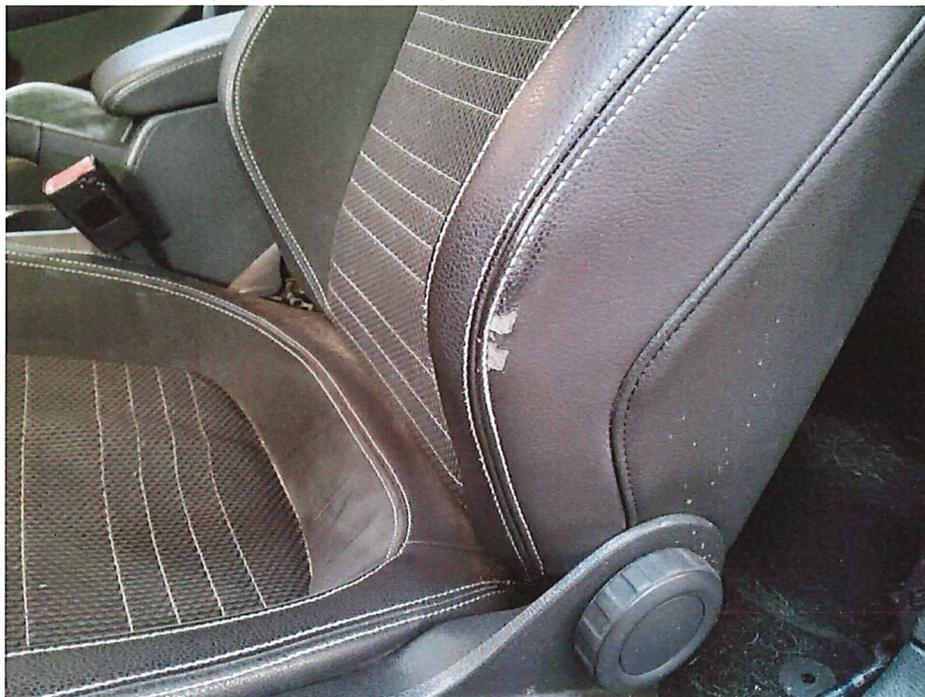
Die Schachtleiste der rechten Tür war deutlich sichtbar verbogen. Der Fahrersitzbezug war im Bereich der Sitzauflage zerschlissen.

Bild 13 : Fahrersitzbezug verschlissen

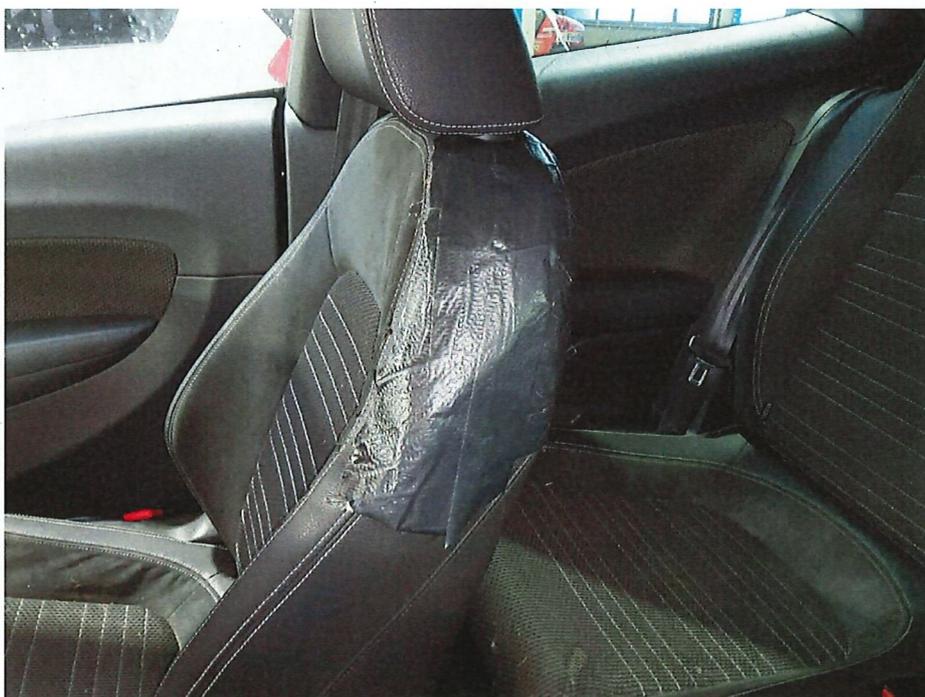
Der Beifahrersitz war in erheblichem Maße zerschnitten und mittels Klebeband notrepariert. Hier fallen Instandsetzungsarbeiten sowohl für den Sitzbezug als auch für das Sitzpolster an.

Bild 14 : Beifahrersitzbezug verschlissen

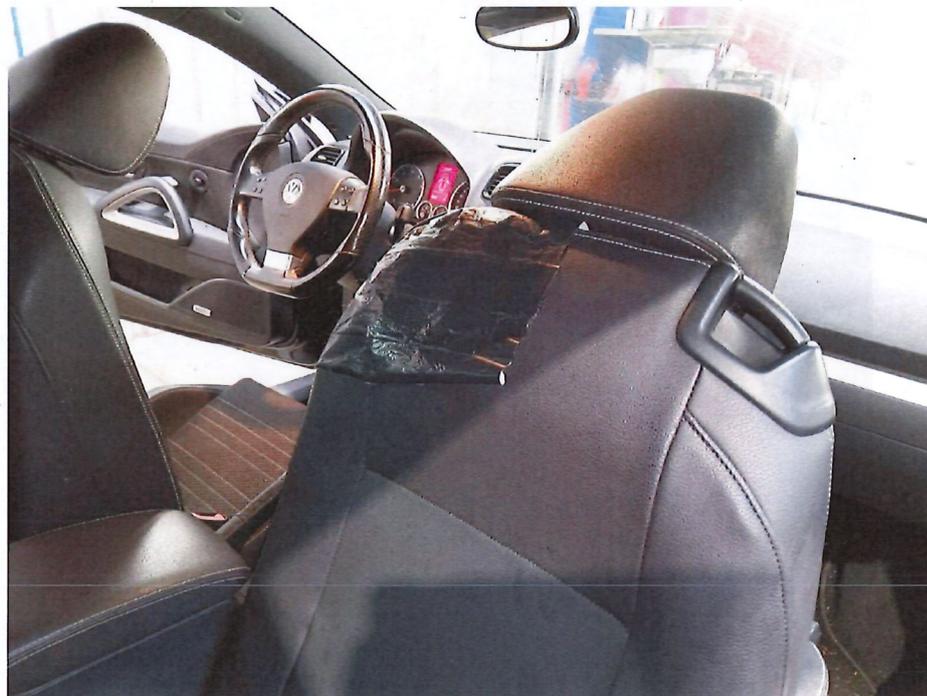
Bild 15 : Beifahrersitzbezug verschlissen

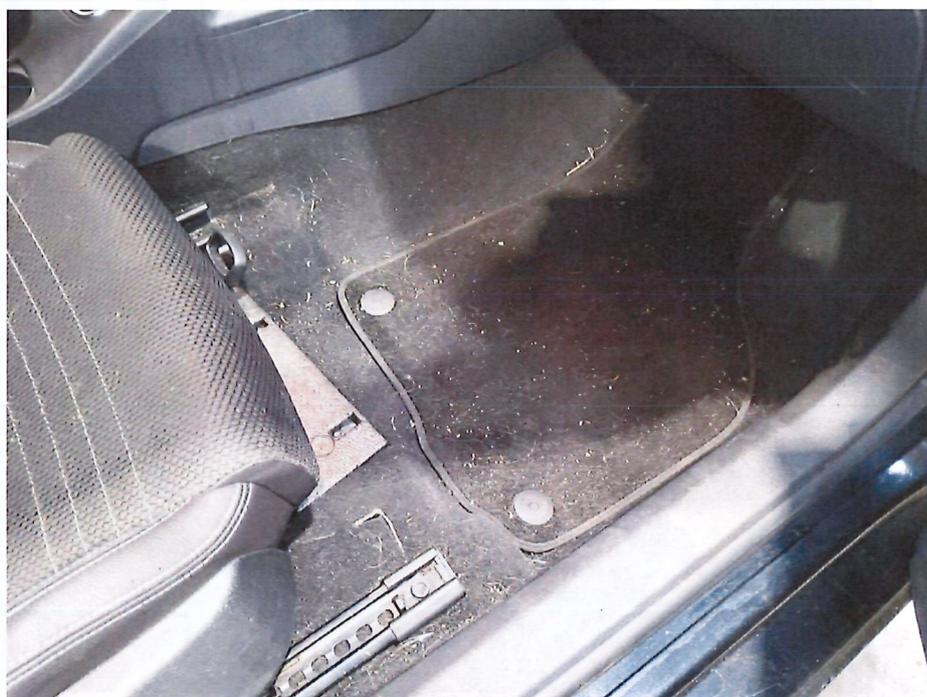
Bild 16 : Fahrzeug verunreinigt

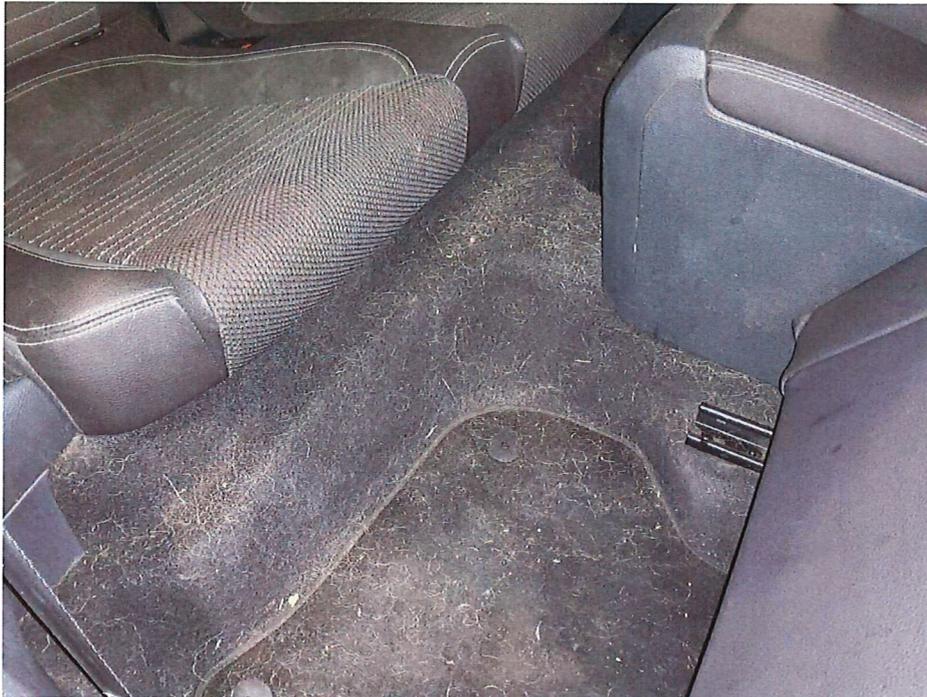
Bild 17 : Fahrzeug verunreinigt

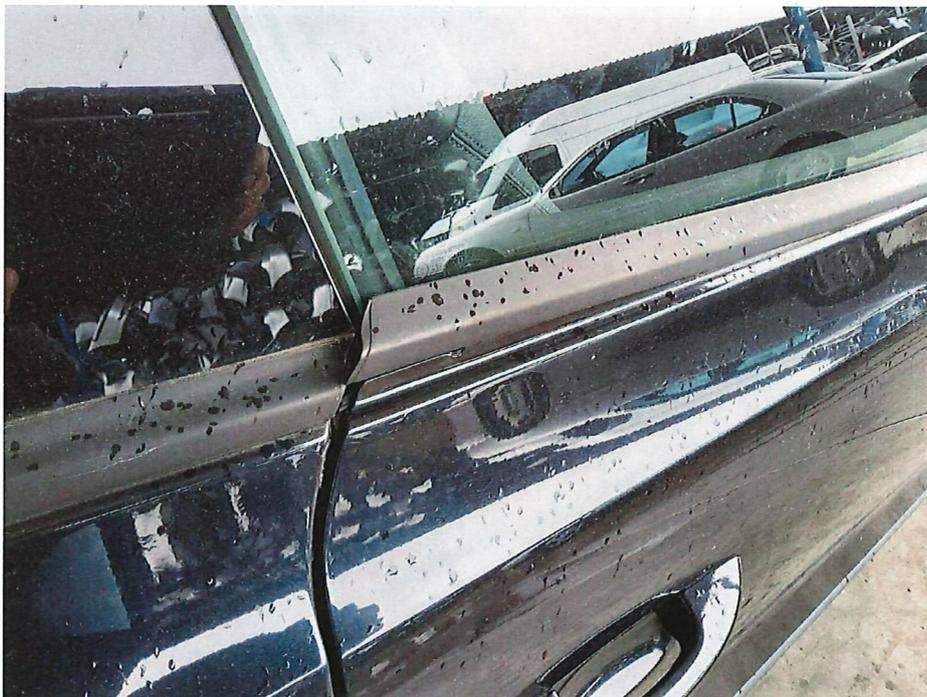
Bild 18 : Schachtleiste verbogen

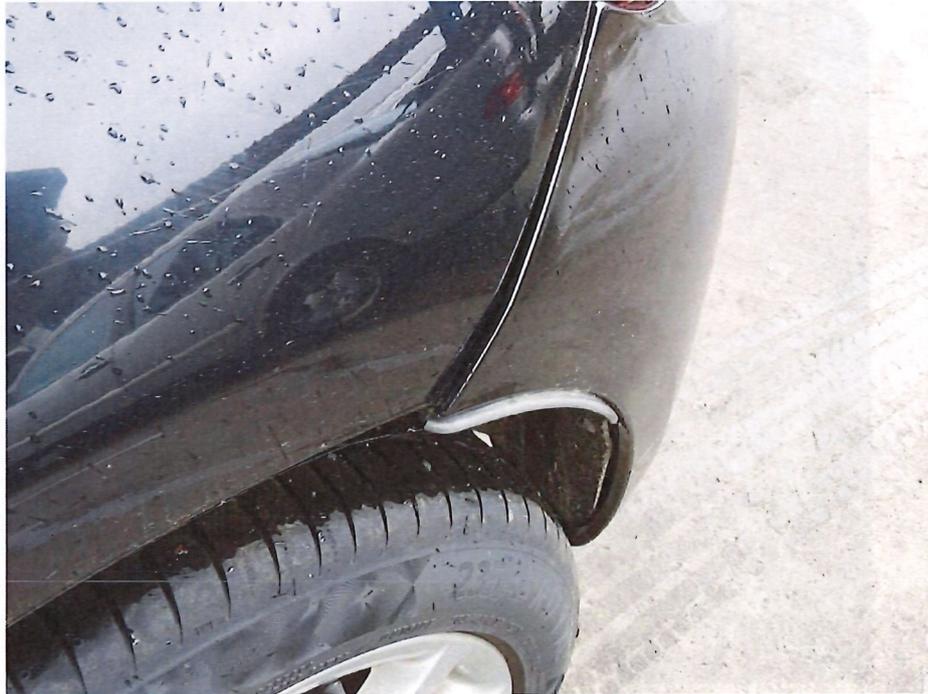
Soweit optisch erkennbar war der hintere Stoßfänger unter Verbleib von Restinstandsetzungsspuren nachlackiert und nicht passgenau montiert.

Bild 19 : Stoßfänger hinten verbogen

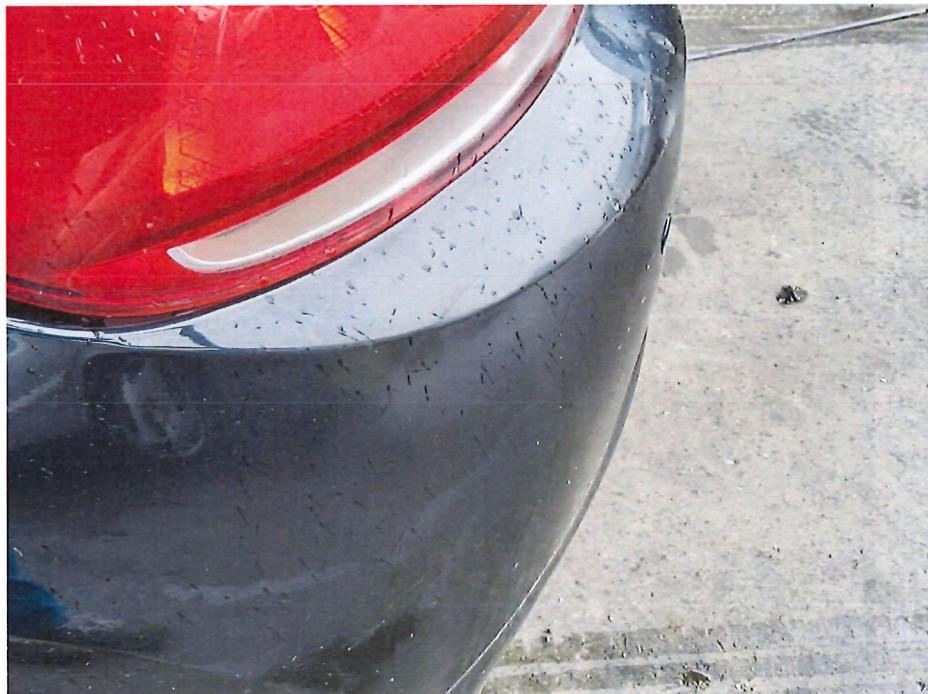
Bild 20 : . Stoßfänger hinten nachlackiert

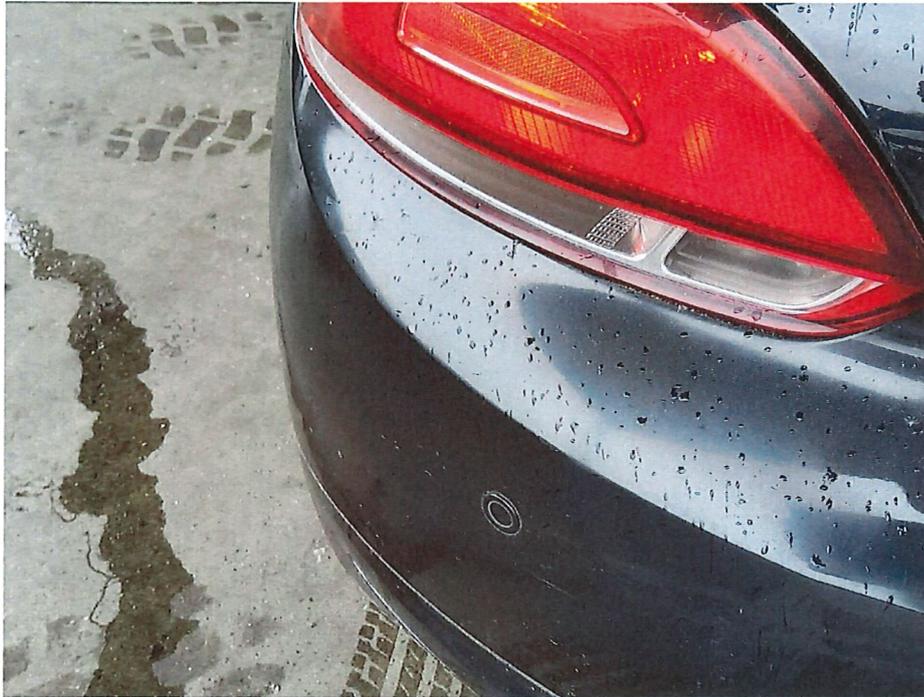
Bild 21 : Stoßfänger hinten nachlackiert
