Bewertungsgutachten

FIN JS1B2111100102207

Fahrzeugart	Motorrad
Hersteller	Suzuki
Typ / Verkaufsbezeichnung	GSX-R-600 / GSX
HSN / TSN	7102 / 407
Fahrzeug-Ident.-Nr.	JS1B2111100102207
Farbe / Farbe	Blau / Weiß
Energiequelle / Kraftstoff	Benzin
Leistung / Hubraum	88 kW / 599 cm ³
Schadstoffklasse	2002/51;A:AB 150 CCM
Felgen	Leichtmetall
Km-Stand abgelesen	36.456

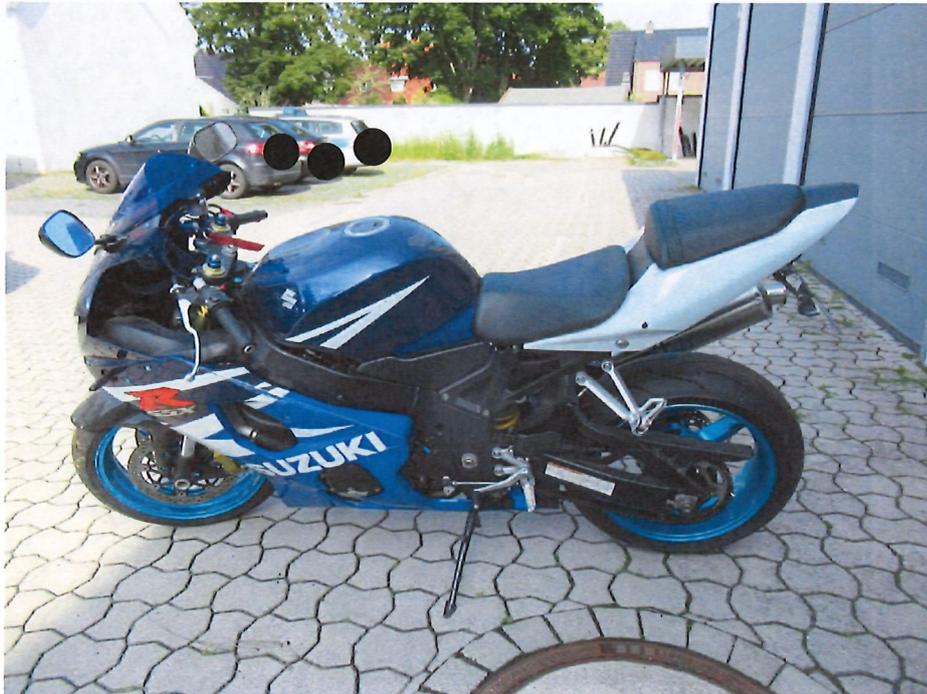
Bild 7 : Unfall Seite links

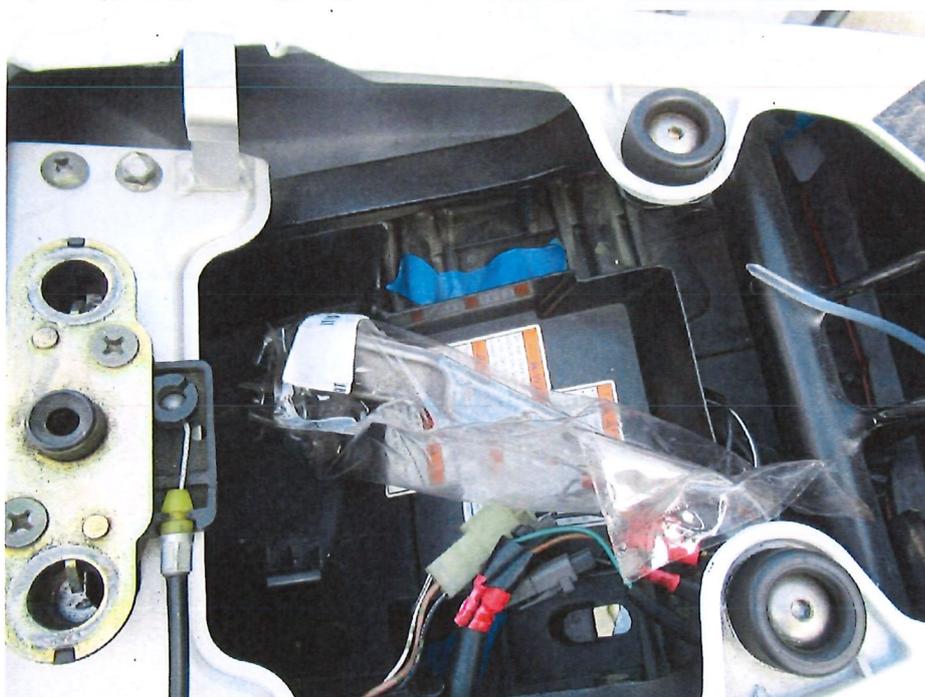
Bild 10 : Batterie entladen / defekt

Seitenverkleidung links verkratzt, erneuern; Lenkergewicht links fehlt, erneuern; Tank Lackschaden, instandsetzen; Motordeckel links verkratzt, erneuern; Heckverkleidung verkratzt/ gebrochen, erneuern; Batterie entladen, erneuern; Kupplungshebel beschädigt, erneuern; Frontverkleidung/ Seite links verkratzt, erneuern; Hauptuntersuchung, erneuern; Service fällig, erneuern.

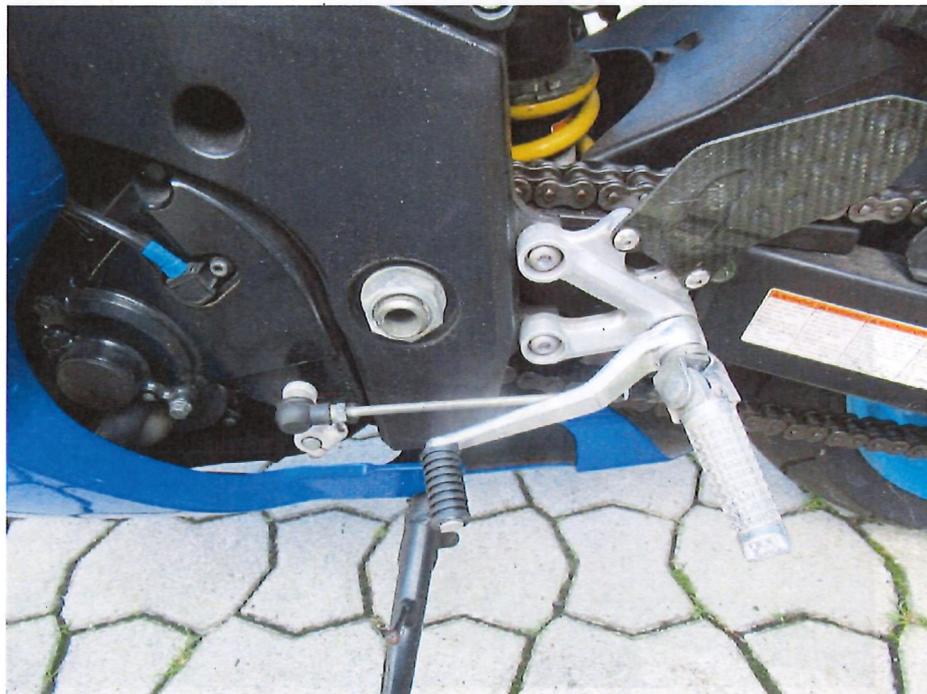
Bild 13 : Kupplungshebel wurde erneuert

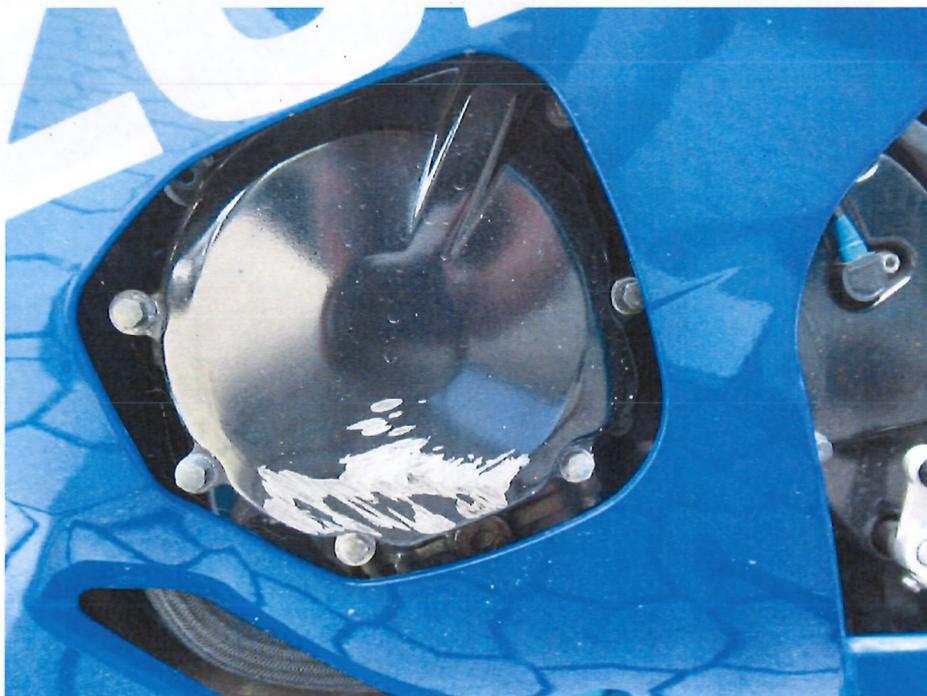
Bild 14 : Seitendeckel verkratzt

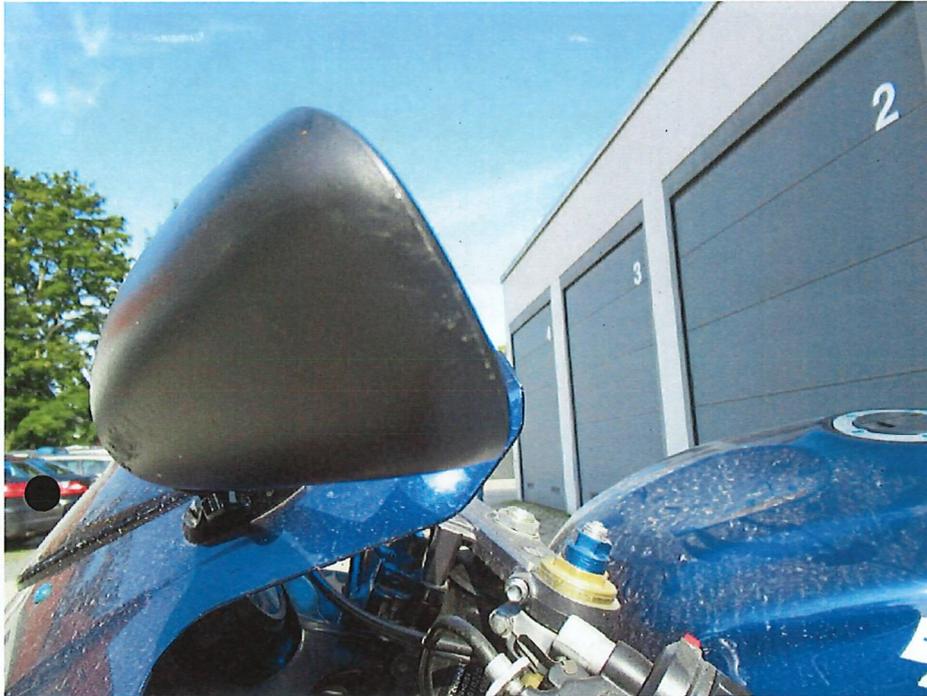
Bild 15 : Spiegel verkratzt

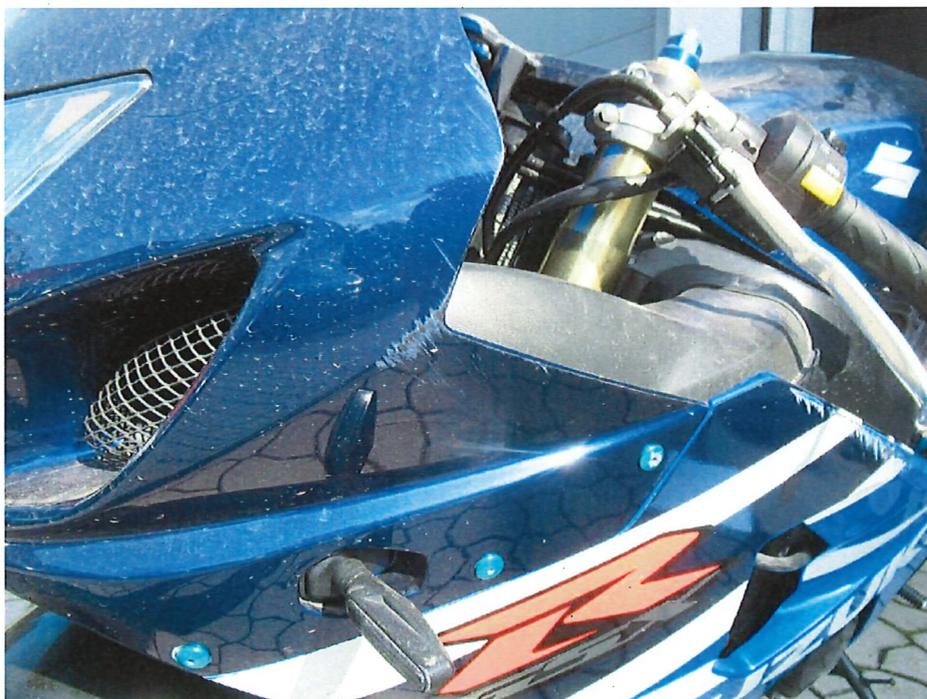
Bild 16 : Seitenverkleidung/ Frontverkleidung links verkratzt

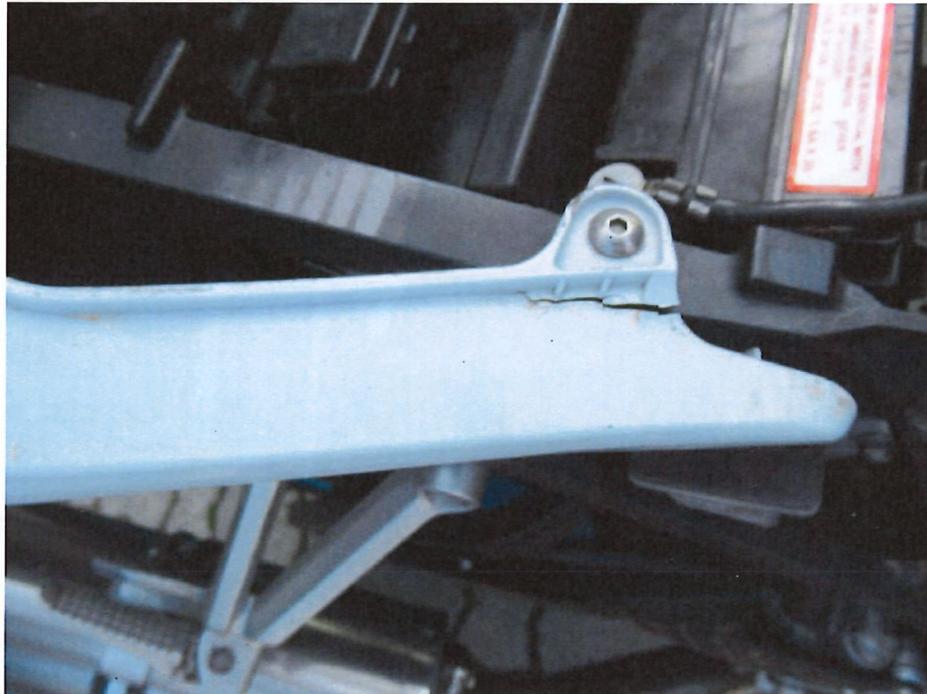
Bild 17 : Heckverkleidung gebrochen
