Bewertungsgutachten

FIN WVVZZZ3CZGP037155

Fahrzeugart	Personenkraftwagen
Hersteller	VOLKSWAGEN-VW
Typ / Verkaufsbezeichnung	3C / Passat Variant 2.0 TDI SCR 4Motion DSG (BMT) Highline
Aufbauart	Kombi
HSN / TSN	0603 / BQU
Fahrzeug-Ident.-Nr.	WVWZZZ3CZGP037155
Türen	4
Sitzplätze	5
Farbe	Deep Black Perleffekt (C9X)
Polster / Farbe	Teilleder / Anthrazit
Energiequelle / Kraftstoff	Diesel
Motorart / Zylinderanzahl	Reihenmotor / 4
Leistung / Hubraum	176 kW / 1968 cm ³
Getriebe / Gänge	Automatik / 7
Felgen	Leichtmetall
Km-Stand abgelesen	312.050

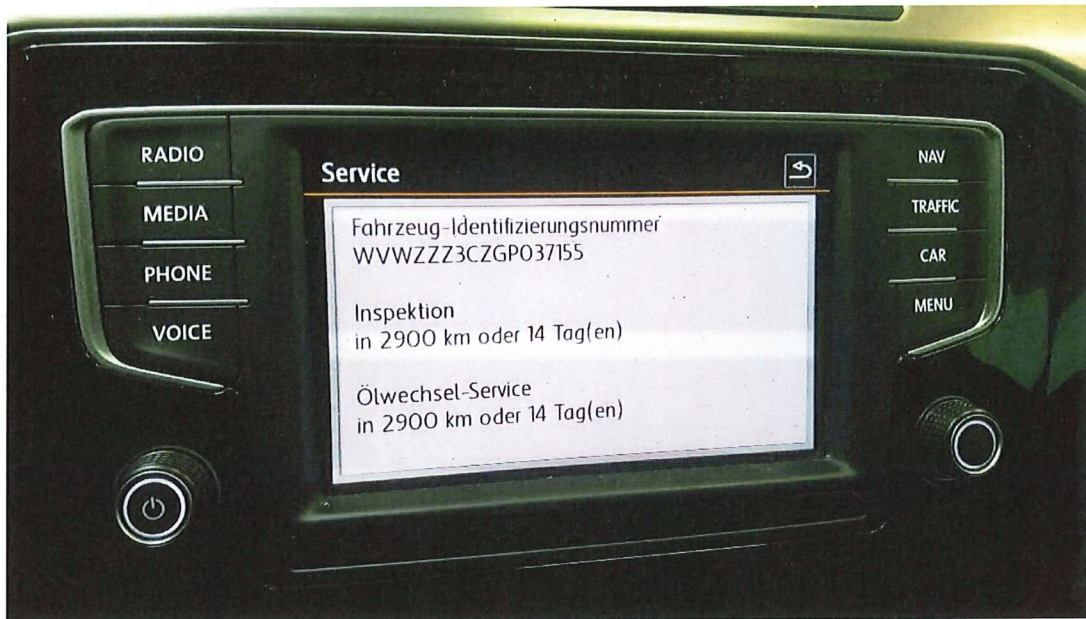
Abgesehen von den beschriebenen Schäden/Mängeln weist das Fahrzeug/Objekt einen, bezogen auf Alter und Nutzung, üblichen Gesamtzustand auf. Ein Wartungsnachweis fehlt. Zum Zeitpunkt der Besichtigung verbleiben bis zur nächsten Wartung 2.900 km oder 14 Tage.

Bild 5 : Serviceanzeige

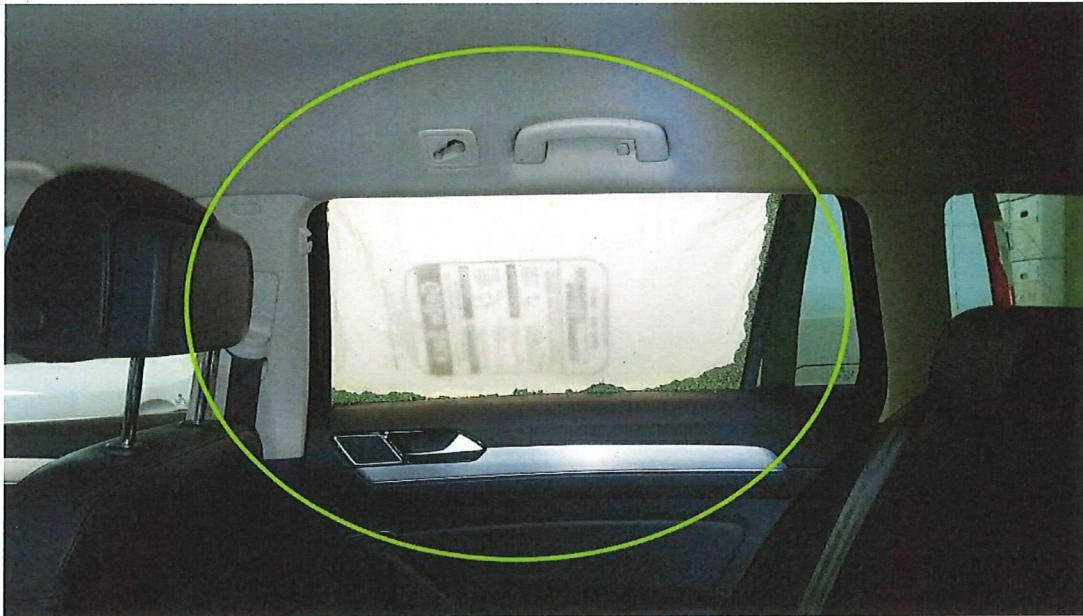
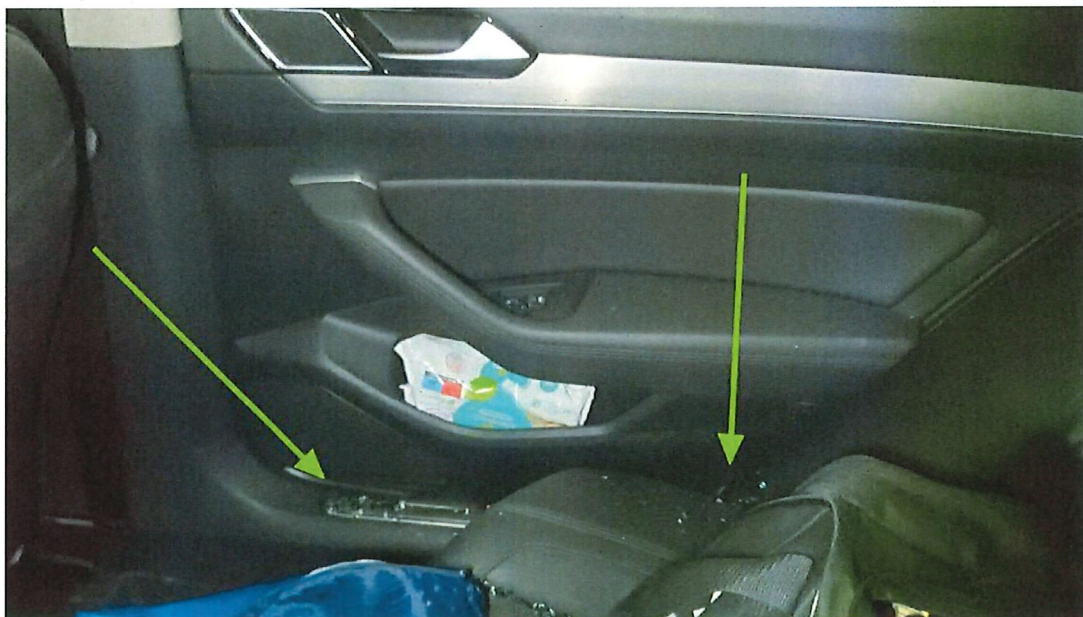
Service nachweis fehlt, prüfen und Befund festlegen, Schadenerweiterung möglich; Motor startet nicht / Fehlermeldung Kombiinstrument, prüfen und Befund festlegen, Schadenerweiterung möglich (Bild 14); Felge vorne links, Lackierung, verschrammt, erneuern (Bild 9); Tür hinten rechts, Fensterscheibe, zerbrochen, prüfen und Befund festlegen, Schadenerweiterung möglich (Bild 7, 8); Heckklappe, öffnet nicht, prüfen und Befund festlegen, Schadenerweiterung möglich; Außenspiegel links Lackierung, zerkratzt, lackieren mit Lackaufbau (Bild 10); Motorhaube, deformiert, instandsetzen und lackieren mit Lackaufbau (Bild 11); Stoßfänger hinten, deformiert, instandsetzen und lackieren mit Lackaufbau (Bild 12, 13); Lackvorbereitung.

Bild 7 : Tür hinten rechts, Fensterscheibe, zerbrochen

Bild 8 : Tür hinten rechts, Fensterscheibe, zerbrochen

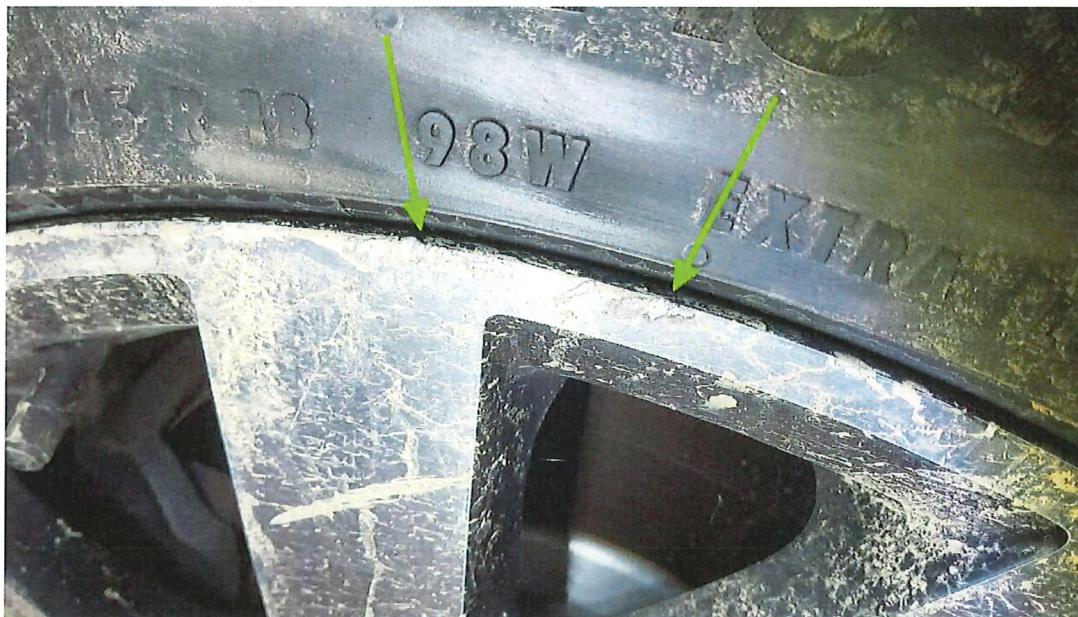
Bild 9 : Felge vorne links, Lackierung, verschrammt

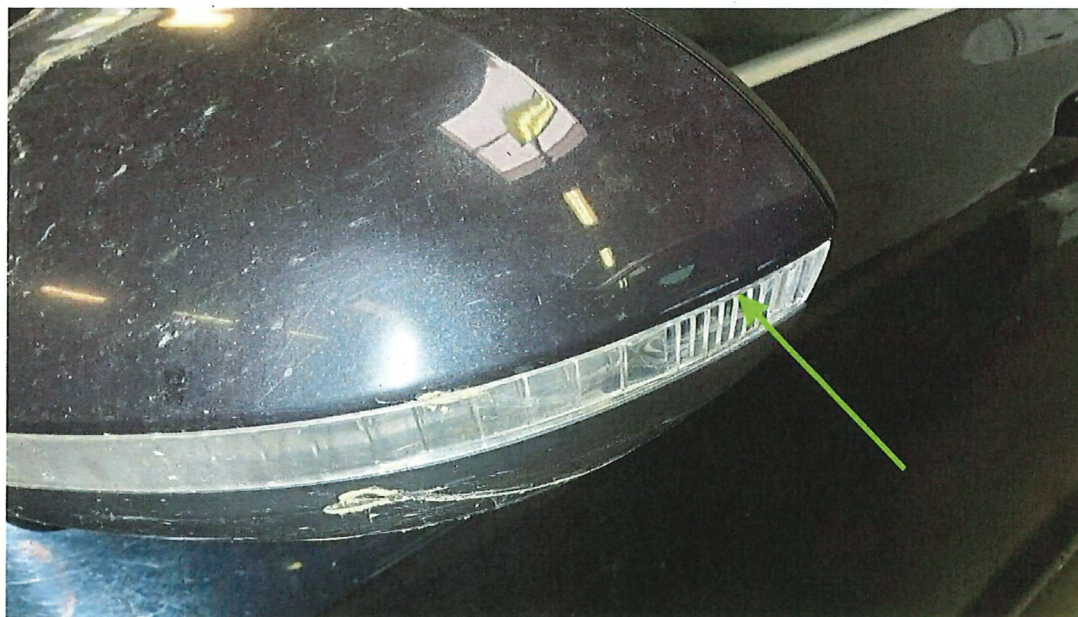
Bild 10 : Außenspiegel links Lackierung, zerkratzt, lackieren mit Lackaufbau

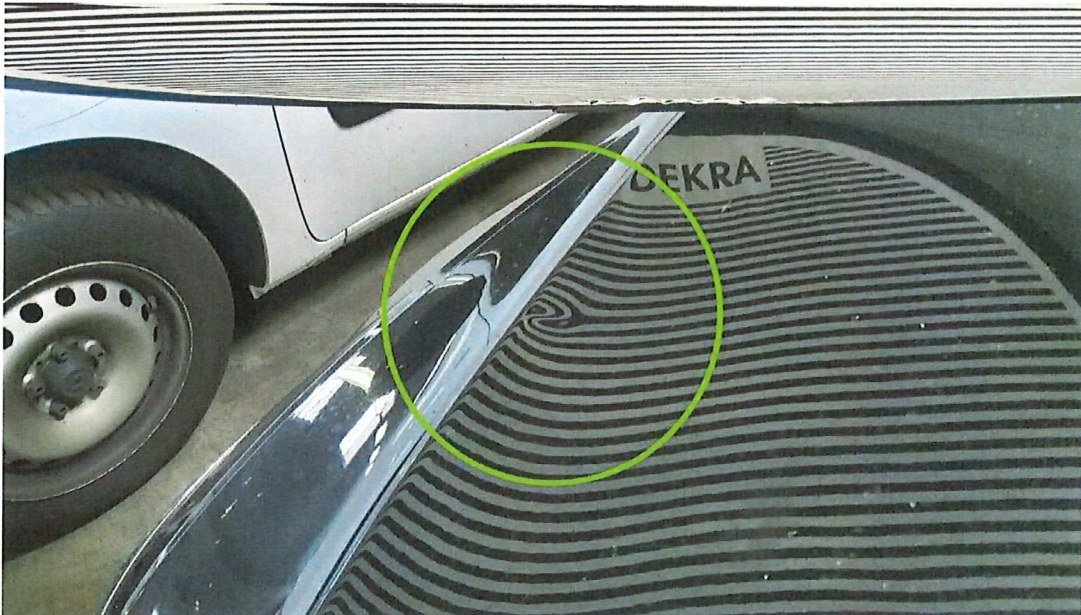
Bild 11 : Motorhaube, deformiert, instandsetzen und lackieren mit Lackaufbau

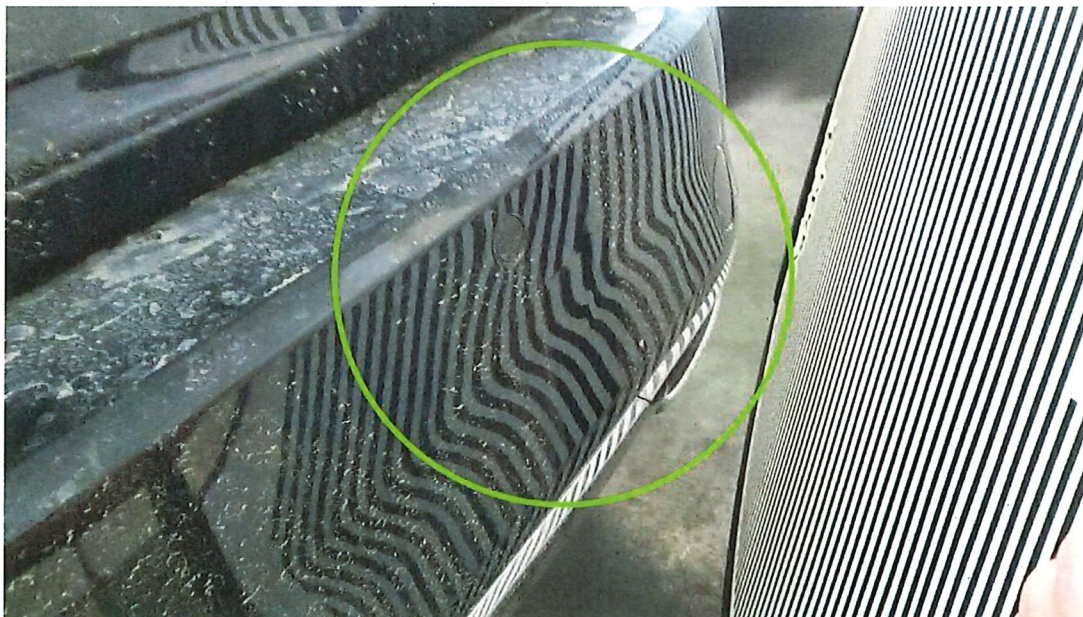
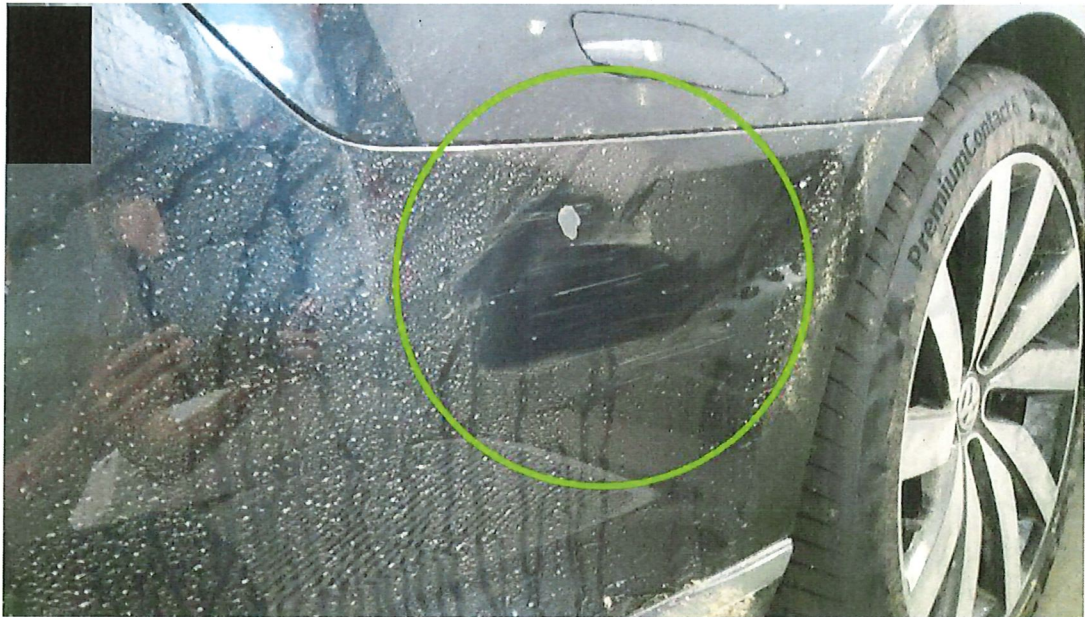
Bild 12 : Stoßfänger hinten, deformiert, instandsetzen und lackieren mit Lackaufbau

Bild 13 : Stoßfänger hinten, deformiert, instandsetzen und lackieren mit Lackaufbau

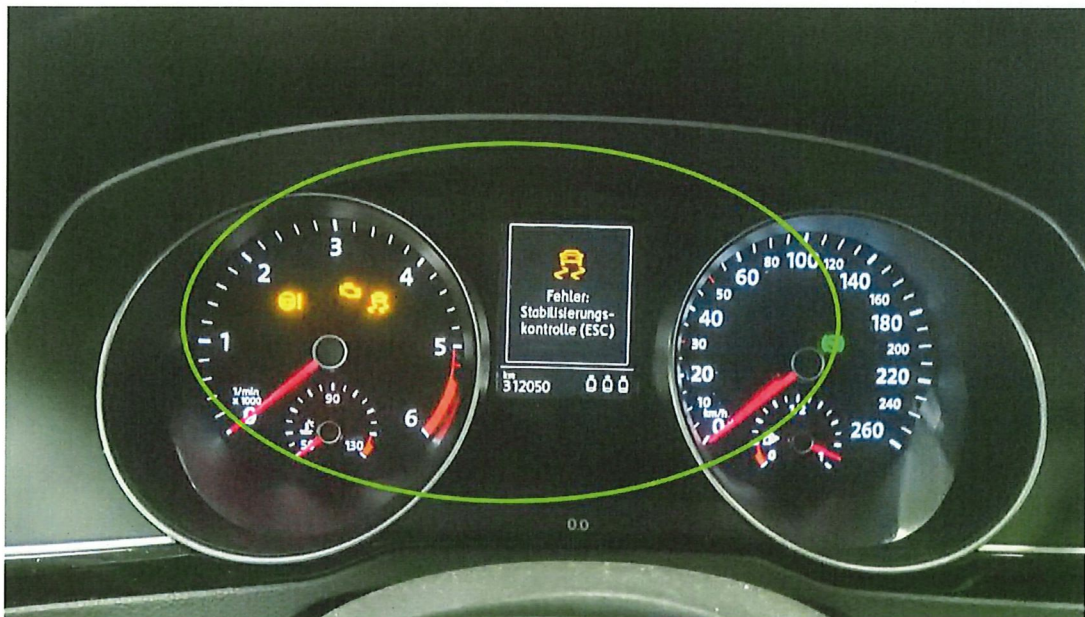
Bild 14 : Motor startet nicht / Fehlermeldungen Kombiinstrument
