Bewertungsgutachten

FIN W0LJD7EL1DB125747

Fahrzeugart	Personenkraftwagen
Hersteller	OPEL
Typ / Verkaufsbezeichnung	J-A / Mokka 1.7 CDTI ecoFLEX Start/Stop Innovation
Aufbauart	Kombi
HSN / TSN	0035 / AWY
Fahrzeug-Ident.-Nr.	W0LJD7EL1DB125747
Türen	5
Sitzplätze	5
Farbe (Hersteller)	Snowflake White premium
Lackierung	Perlcoloreffekt / 3-Schicht
Polster / Farbe	Teilleder / Anthrazit
Energiequelle / Kraftstoff	Diesel
Motorart / Zylinderanzahl	Reihenmotor / 4
Leistung / Hubraum	96 kW / 1686 cm ³
Schadstoffklasse	EURO5;J;PI/CI; M, N1 I
Getriebe / Gänge	Schaltgetriebe / 6
Felgen	Leichtmetall
Km-Stand abgelesen	222.984

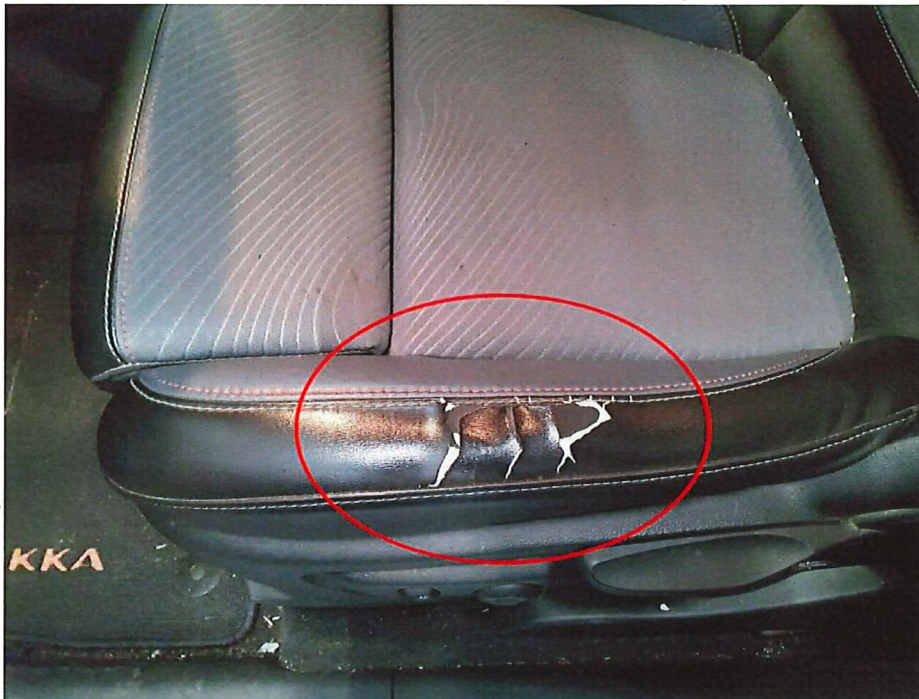
Sitzbezug vorne links gerissen, erneuern (Bild 5); Hauptuntersuchung fällig, erneuern; Servicearbeiten fällig, erneuern; Batterie schwach, prüfen und Befund festlegen, Schadenerweiterung möglich.

Bild 5 : Sitzbezug vorne links gerissen
