Schaden- und Wertgutachten
Hermine-Berthold-Str. 17 D-28205 Bremen

F A H R Z E U G B E W E R T U N G

HERSTELLER: MERCEDES-BENZ
TYP: E-KLASSE
AUSFÜHRUNG: E 220 D 9G-TRONIC AVANTGARDE
FAHRZEUG IDENT NR: WDD2130041A438927

Gutachten Nr.: 0351W3H115
AUFTRAGS-NR.: 0351W3H115Datum: 26.09.2023
SCHLÜSSEL-NR.: 10385412

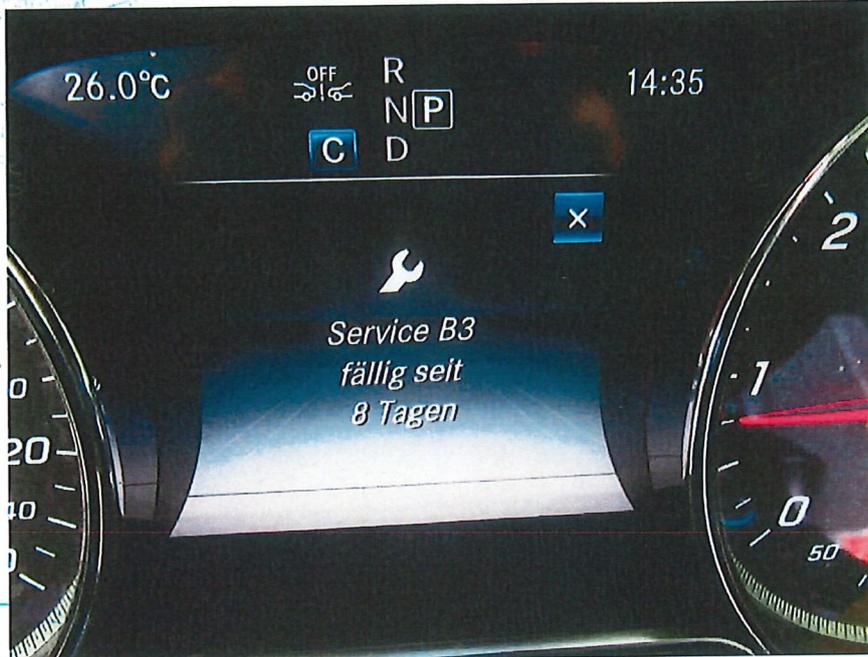
Bild 13 Service fällig.

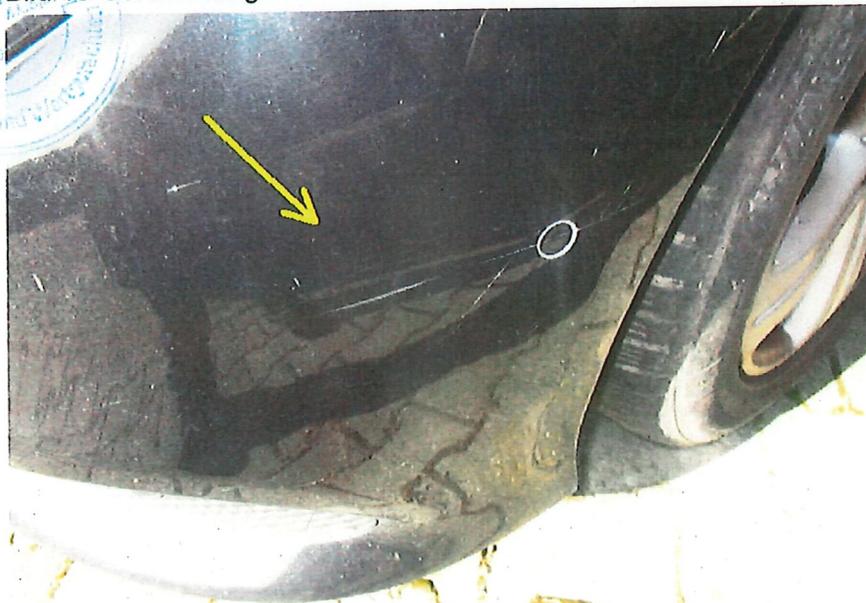
Bild 14 Stoßfänger vo. li. verschrammt.

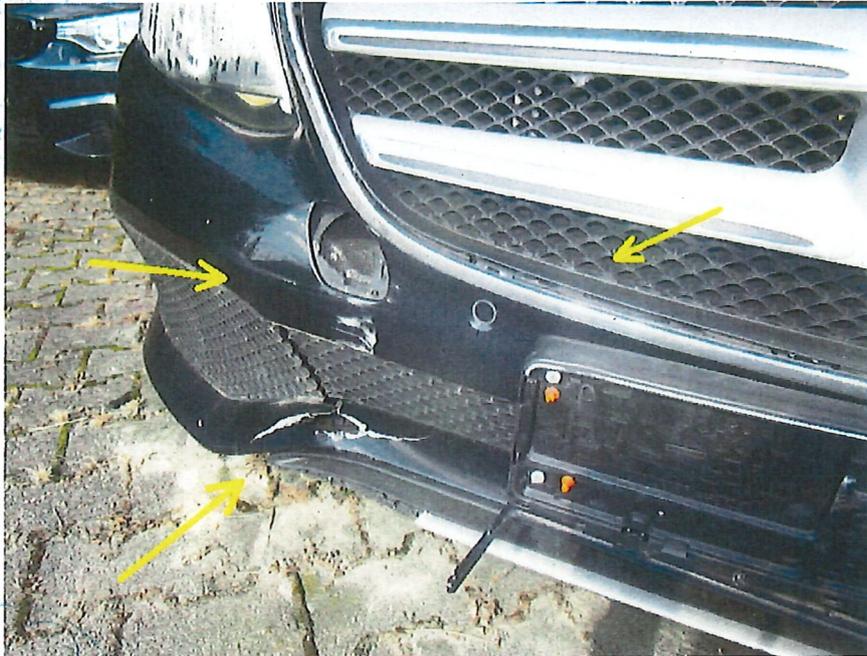
Bild 15 Stoßfänger vo. re. eingedrückt / gebrochen.

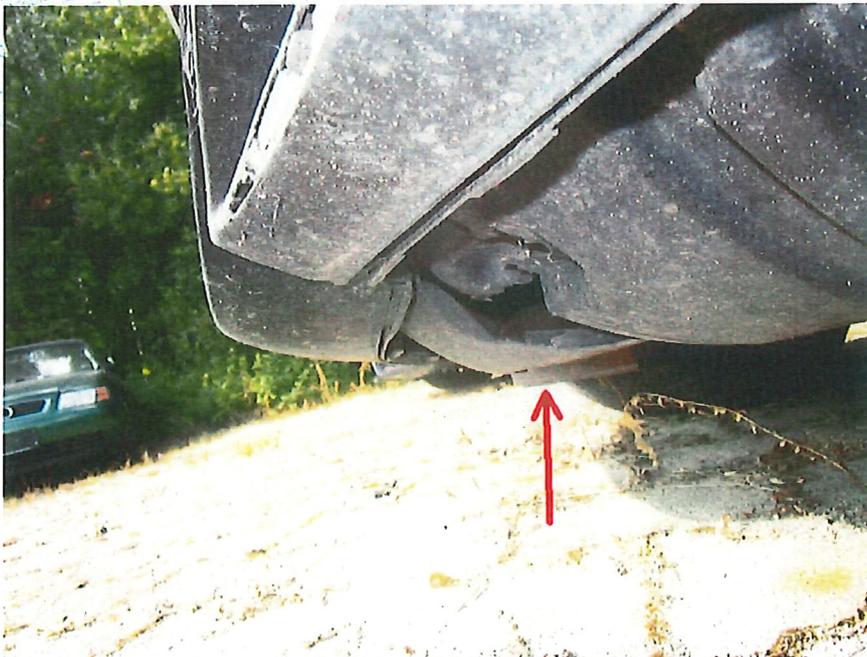
Bild 16 Stoßfänger vo. re. unten eingedrückt / gebrochen.

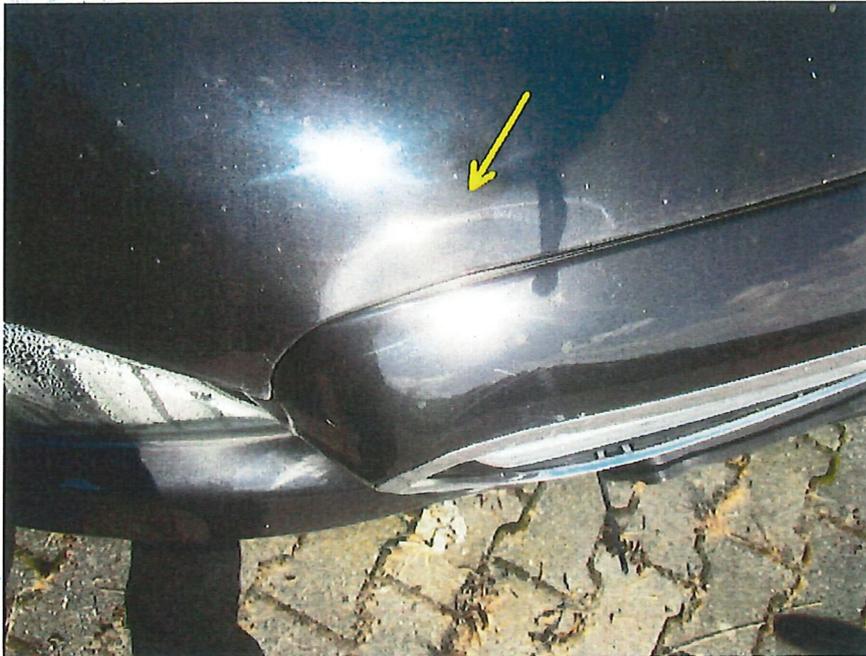
Bild 17 Motorhaube re. eingedrückt / verformt.

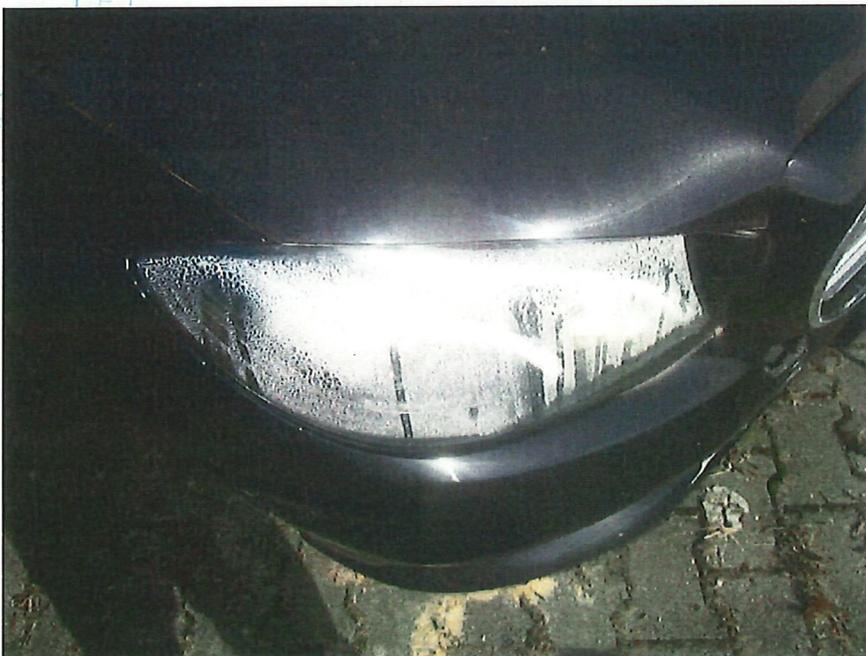
Bild 18 Wassereintritt Scheinwerfer vo. re.

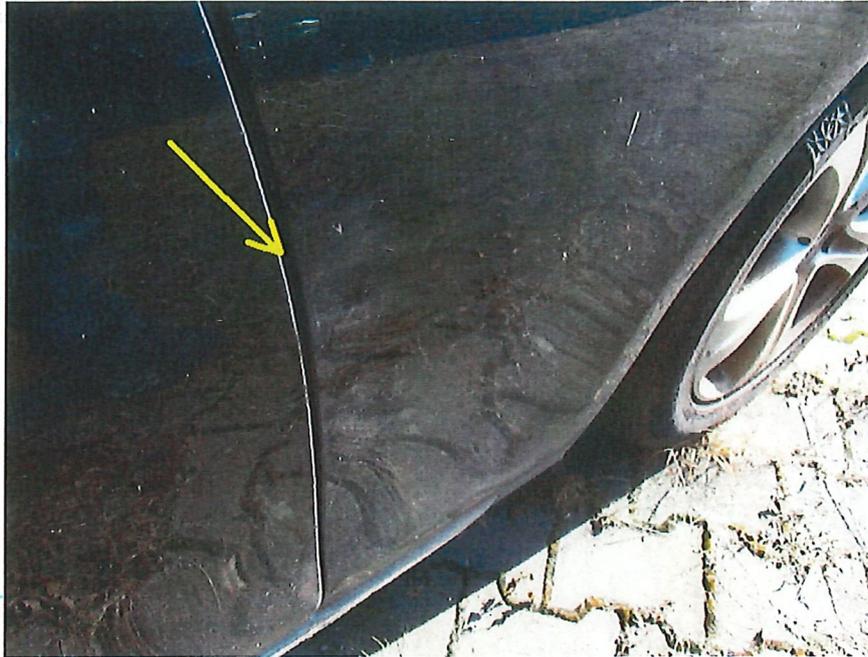
Bild 19 Kotflügel vo. re. eingedrückt.

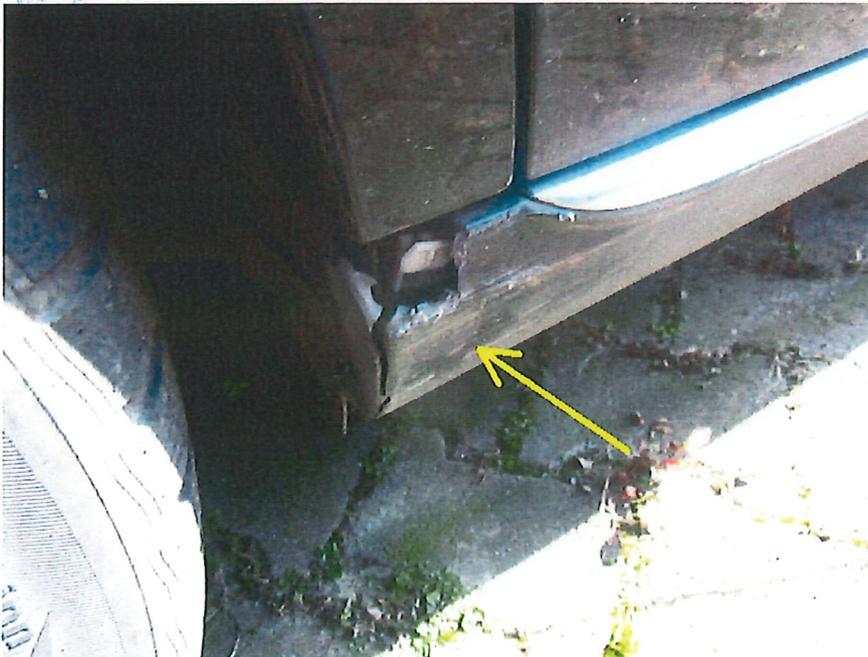
Bild 20 Schweller re. gebrochen / eingedrückt
