Fahrzeugbewertung

19.02.2025 / Wilhelmshaven,

5.000,00 €

Amtliches Kennzeichen [REDACTED]				
Fahrzeugart Kraftrad		Aufbau Dyna		
Fabrikat Harley-Davidson		Typ und Ausführung FXDB Street Bob		
Fahrzeugidentnummer 1HD1 [REDACTED]		KBA-Schlüssel-Nr. Hersteller/Typ 1008/000	EDV-Abruf-Code	Bauzeit
Motorart Viertakt-Ottomotor		Katalysator bzw. Schadstoffklasse	Umwelt-Plakette Keine	
Antriebsart / Getriebe Heckantrieb / 6-Gang manuell		Leistung 56 KW		Hubraum 1.584 ccm
Erste Zulassung 01.07.2007	Letzte Zulassung 01.07.2007	Leermasse / zul. Gesamtmasse (kg) 305 / 492		Anzahl Türen -
				Anzahl Plätze 2
Fahrzeuglänge (mm)		Fahrzeugbreite (mm)		Fahrzeughöhe (mm)
				Radstand (mm)
Reifen: Achse, Hersteller, Typ, Dimension Profiltiefe (links rechts in mm)

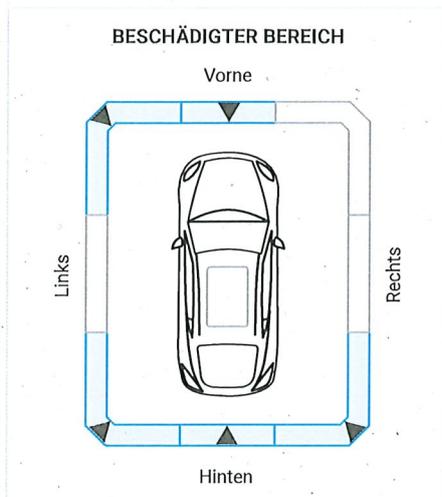
29.05.2015 Schaden gemeldet

- Vorne
- Vorne links
- Hinten links
- Hinten
- Hinten rechts

1.000 € - 2.000 €

- Außenbeleuchtung
