## Gutachten

Wertermittlung Krad

Kennzeichen	-
Fahrzeughalter	-
Fahrzeugart	Krad, ohne Leistungsbeschränkung
Fahrzeughersteller	Kawasaki
Typ / Ausführung	Ninja ZX-7R – ZX 750 P
Fahrgestellnummer	JKAZX [REDACTED]
Leistung (kW) / Hubraum (cm <sup>3</sup> )	95 / 748
Leergewicht (kg) / zul. Gesamtgewicht (kg)	232 / 415
Erstzulassung	29.05.1998
letzte Zulassung	nicht bekannt
Anzahl der Vorbesitzer	nicht bekannt
HU-Prüfplakette gültig bis	nicht bekannt
Kilometerstand (km)	57.210
Bereifung	Vorderachse: 120/70 ZR 17 M/C 58W Hinterachse: 190/50 ZR 17 M/C 73W
Profiltiefen (mm)	Vorderachse: 1,5 Hinterachse: 1,0

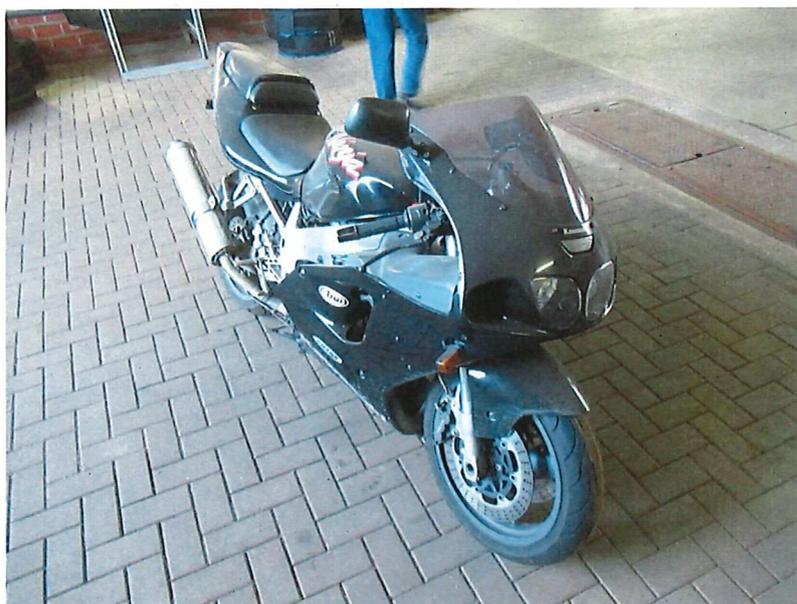
Abbildung 1: Fahrzeugübersicht

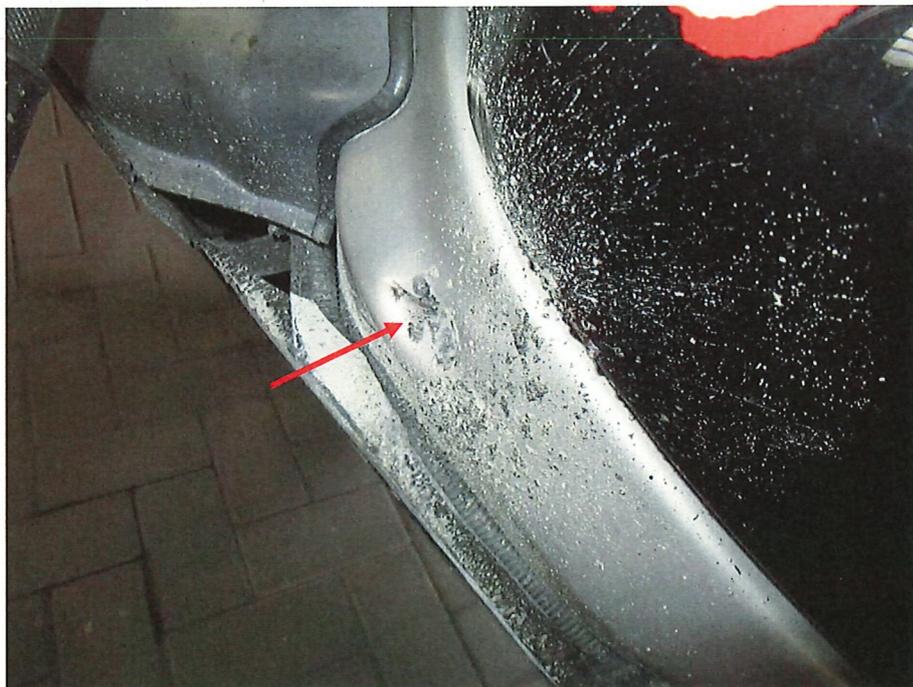
Anhand des Lichtbildes 8 der Fotoanlage lässt sich nachvollziehen, dass der Rahmen an der linken Fahrzeugseite eingedrückt war. Die nachfolgende Abbildung zeigt ebenfalls den zuvor genannten Beschädigungsbereich des Rahmens.

Abbildung 2: Rahmen links eingedrückt

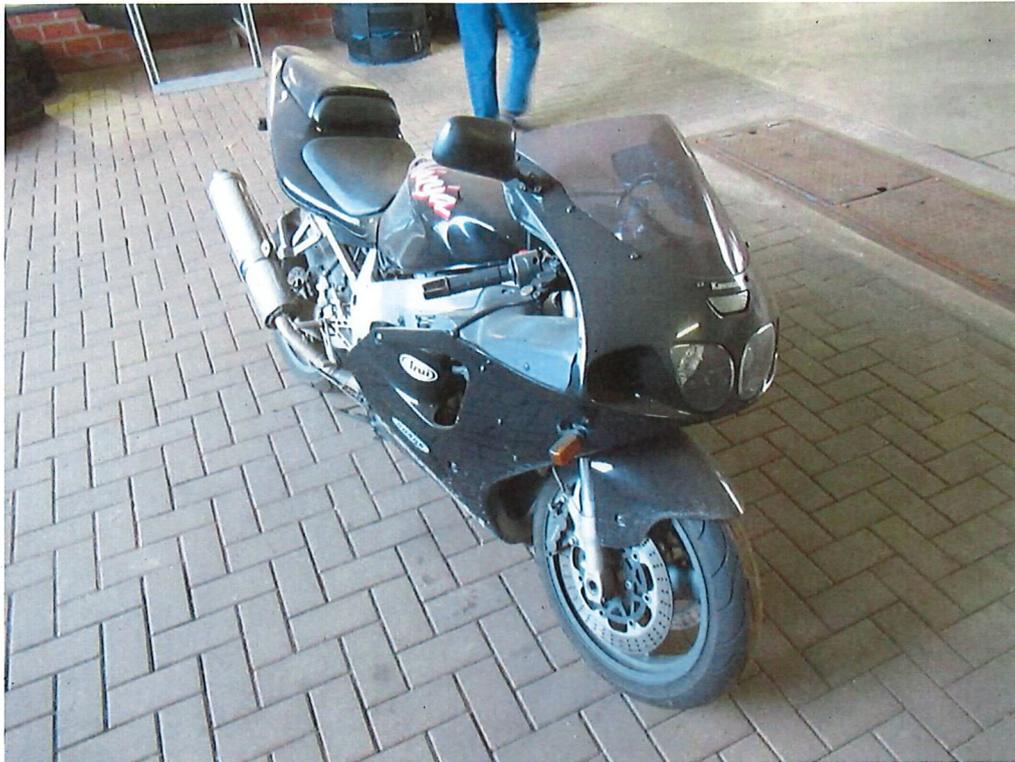
Das Krad befand sich zuvor augenscheinlich bereits seit längerem auf dem Sicherstellungsgelände ■■■■■■■■■■ und wurde nicht bewegt. Der Gesamtzustand ist als unterdurchschnittlich zu beschreiben. Dargestellt wurde das Fahrzeug in der Übersicht auf den Lichtbildern 1 und 2 der Fotoanlage.

Bild 1: Übersicht vorne rechts

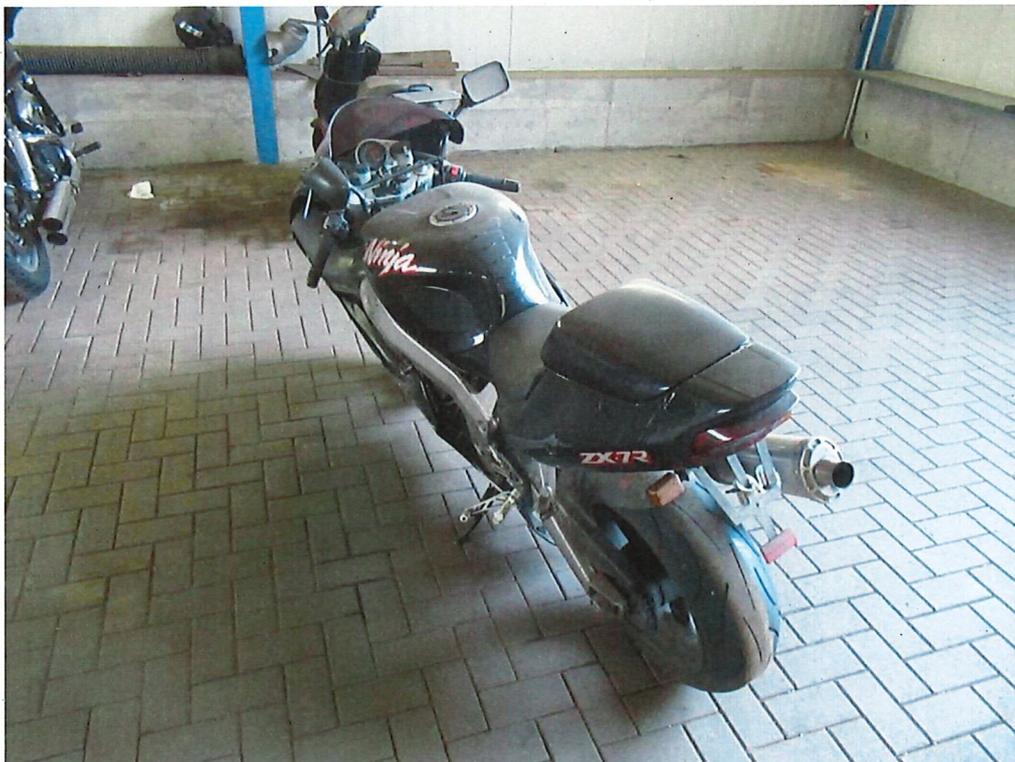
Bild 2: Übersicht hinten links

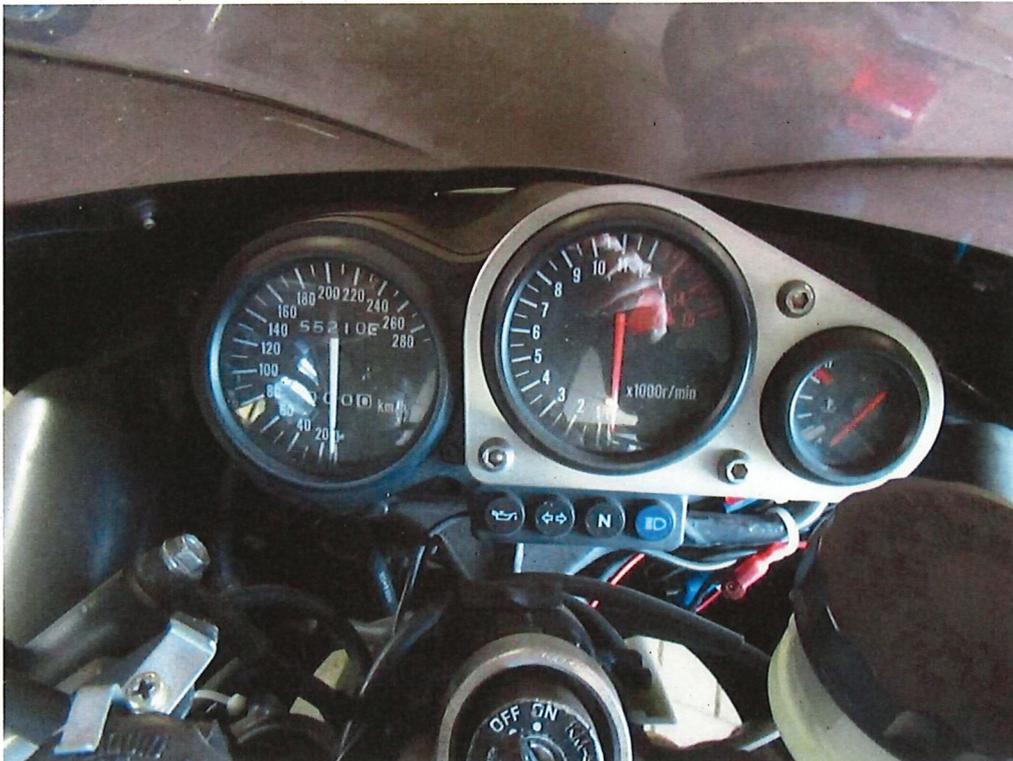
Bild 3: Kilometerstand

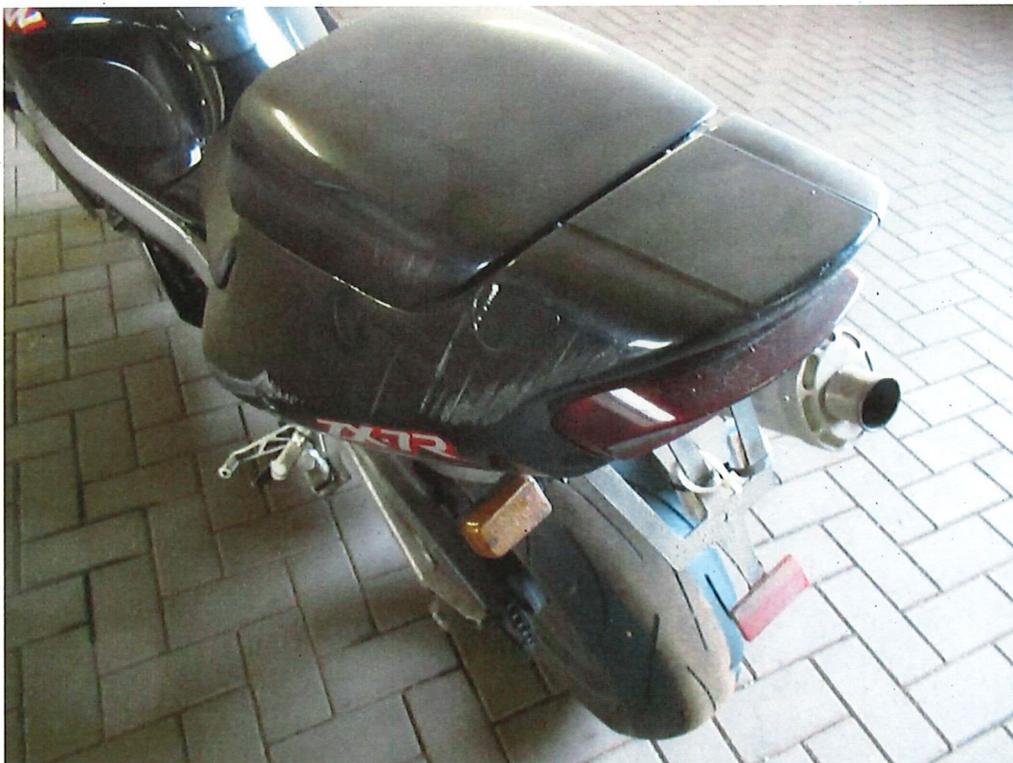
Die Lichtbilder der Fotoanlage dokumentieren, dass das Fahrzeug flächige Schürfspuren an der linken Fahrzeugseite aufgewiesen hat. Das Spurenbild setzte an der hinteren Seitenverkleidung ein und verlief bis zur Fahrzeugfront. Sämtliche Anbauteile an der linken Fahrzeugseite wiesen schürfende, grobe Spuren auf. Der Unterzeichner geht davon aus, dass das Krad auf die linke Fahrzeugseite gestützt und über die Fahrbahnoberfläche gerutscht ist.

Bild 4: Schürfspuren an der seitlichen Verkleidung hinten links

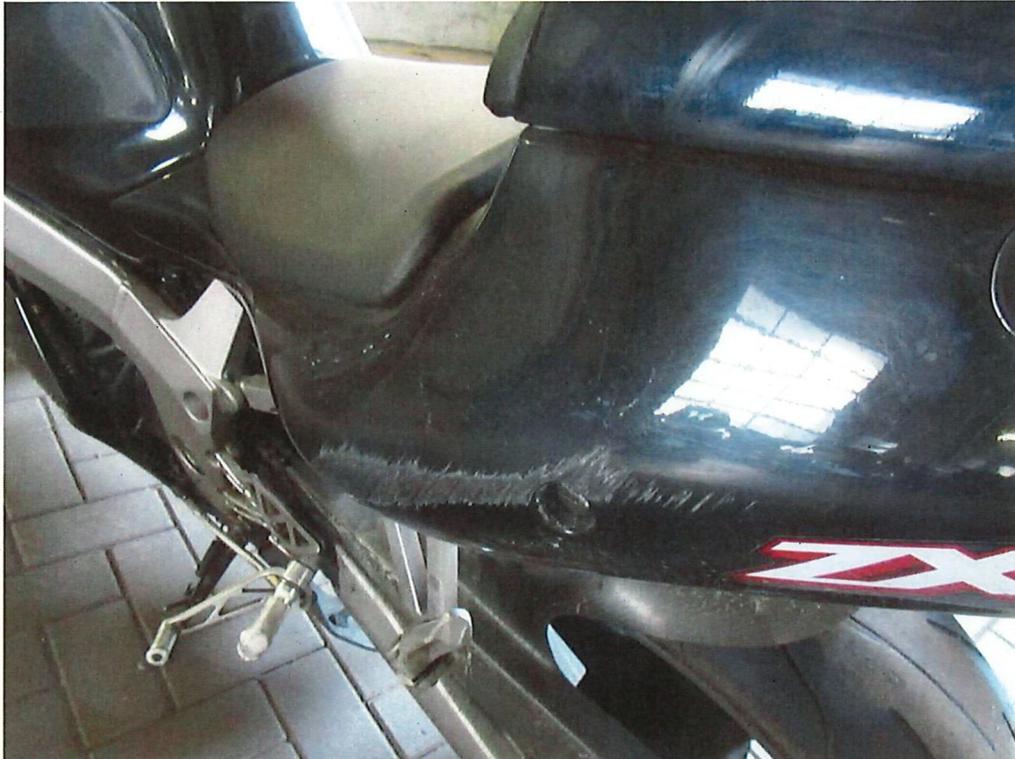
Bild 5: Weitere Schürfspuren an der linken Verkleidung im Bereich des Sitzes

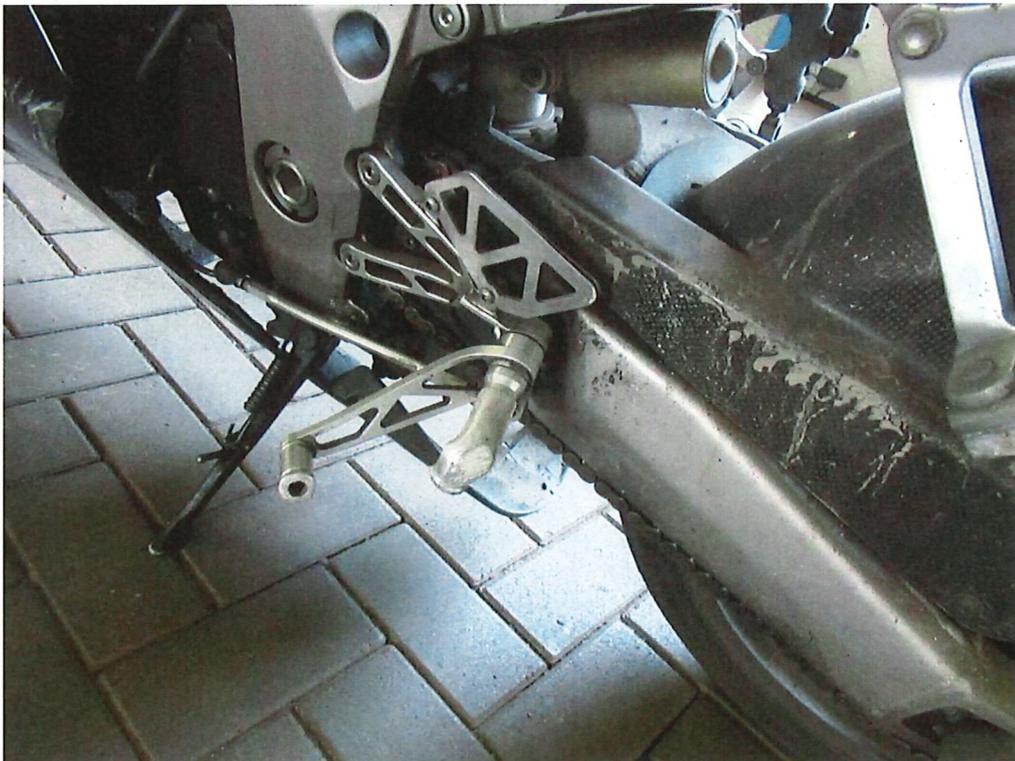
Des Weiteren war die Fußraste an der linken Fahrzeugseite sowie der Schalthebel verbogen. Des Weiteren zeigen die Lichtbilder der Fotoanlage, dass der Kupplungshebel gebrochen war.

Bild 6: Fußraste und Gangwahlhebel verformt

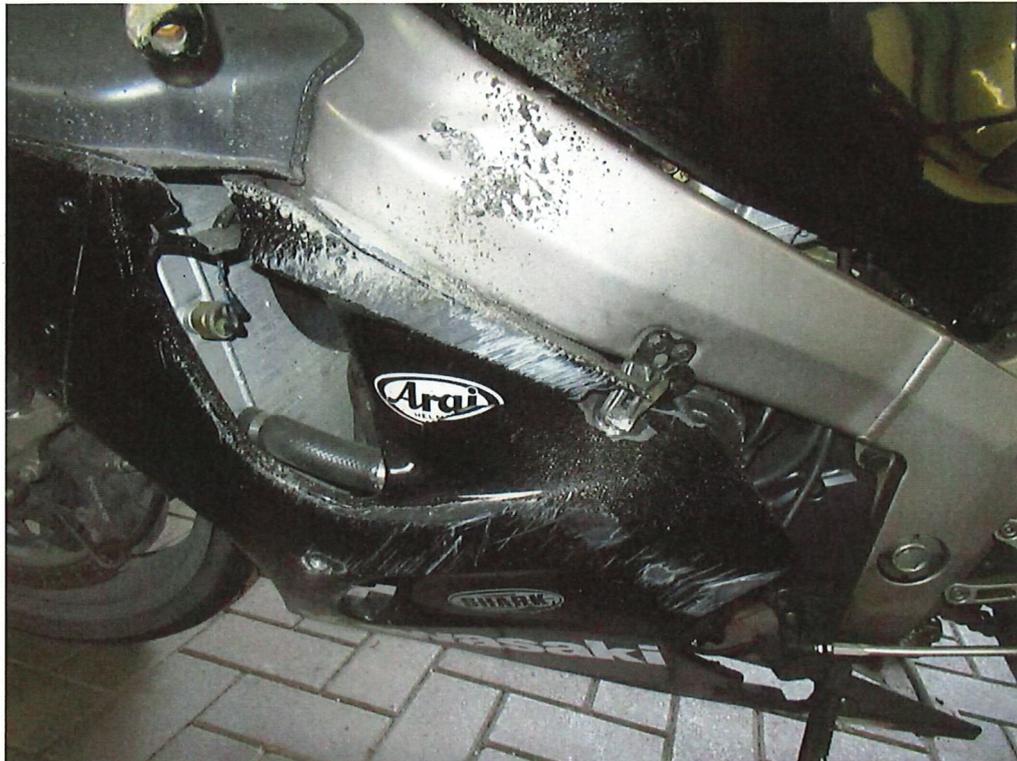
Bild 7: Schürfspuren an der linken Fahrzeugseite unterhalb des Rahmens

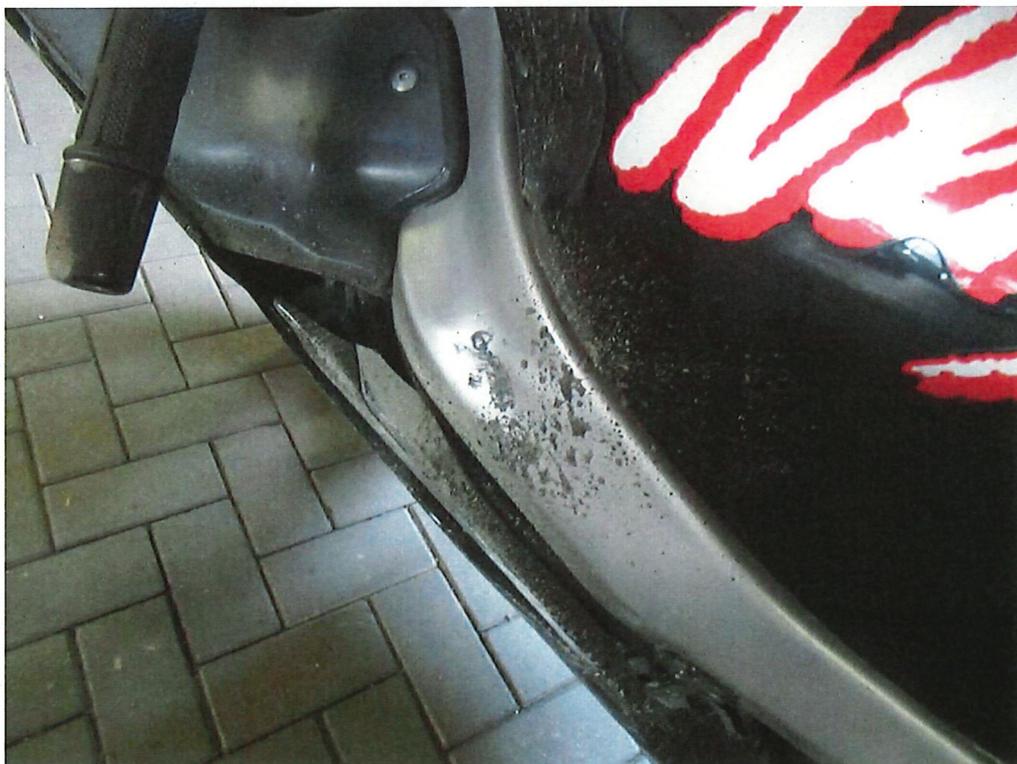
Bild 8: Rahmen an der linken Fahrzeugseite eingedrückt

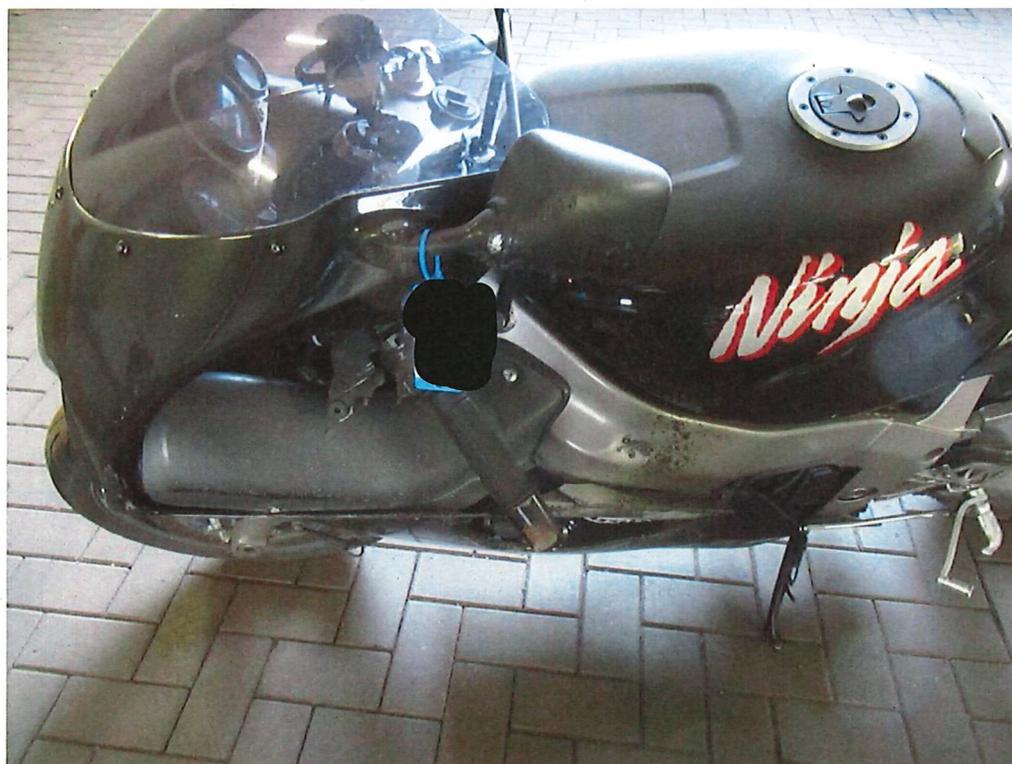
Bild 9: Kupplungshebel gebrochen

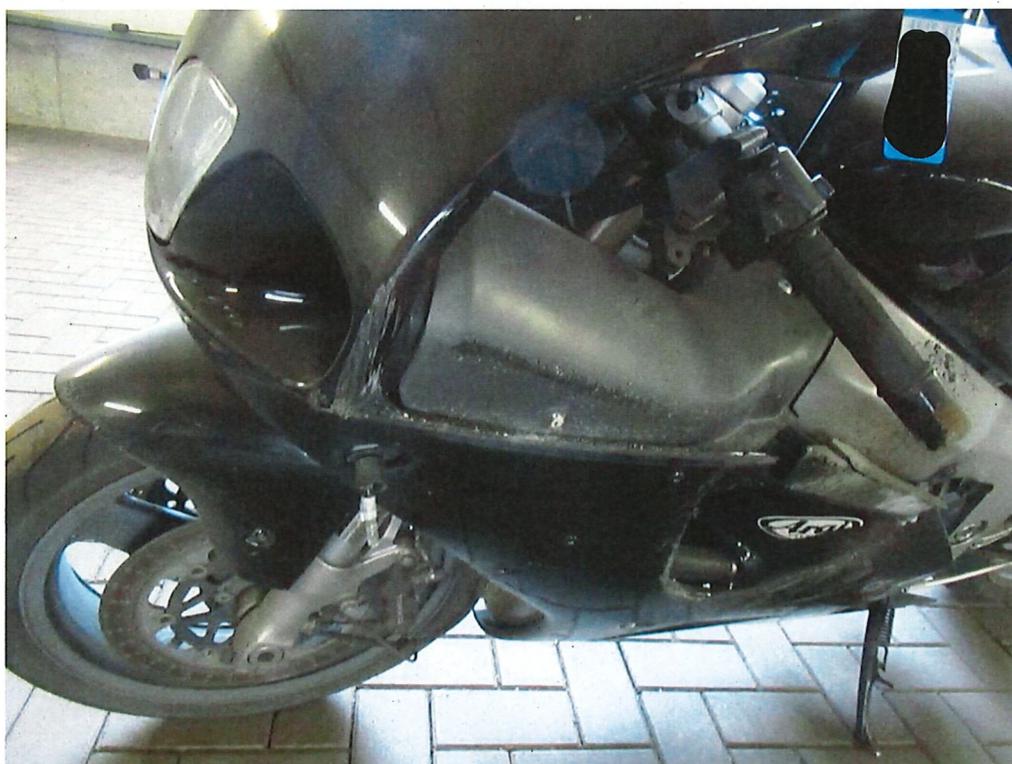
Bild 10: Weitere Schürfspuren im vorderen, linken Bereich

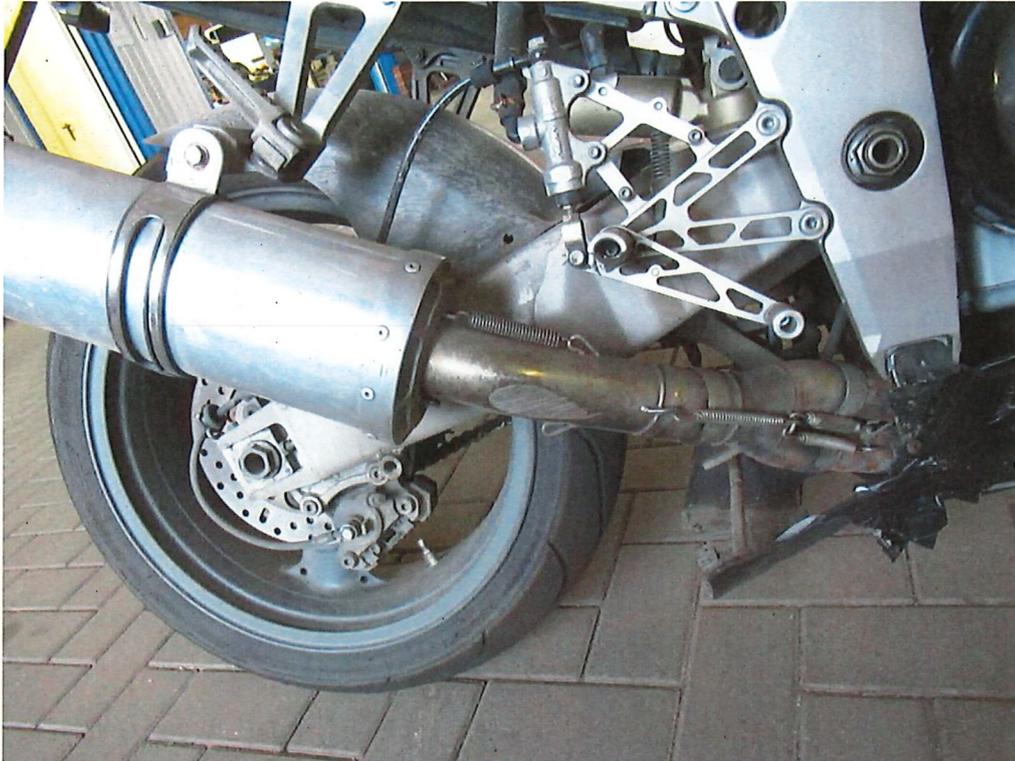
An der rechten Fahrzeugseite waren Schürfspuren im Bereich der Abgasanlage ersichtlich (Lichtbild 11 der Fotoanlage).

Bild 11: Abgasanlage links verschärft

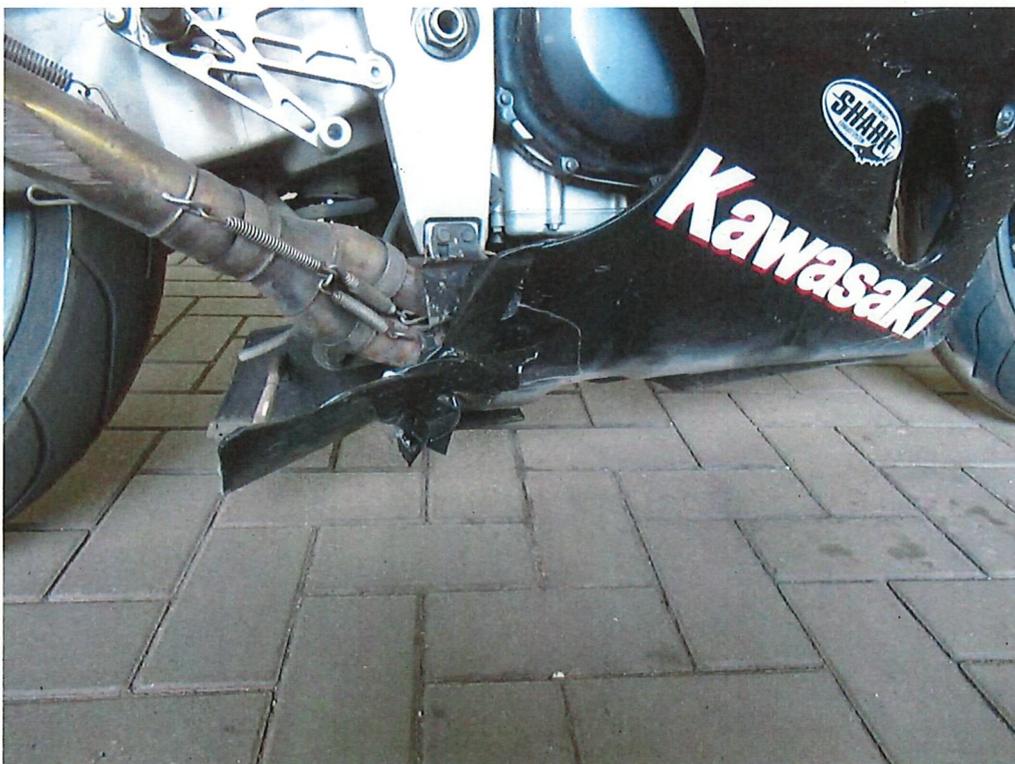
Anhand des Lichtbildes 12 der Fotoanlage lässt sich des Weiteren nachvollziehen, dass die Verkleidung in dem unteren Bereich, angrenzend zu der Abgasanlage, gebrochen war.

Bild 12: Verkleidung rechts unterhalb gebrochen
