## Bewertungsgutachten

FIN WAUZZZ4F16N117451

Staatsanwaltschaft Osnabrück, Kollegienwall 11, 49074 Osnabrück

11.07.2024 um 09:00 Uhr

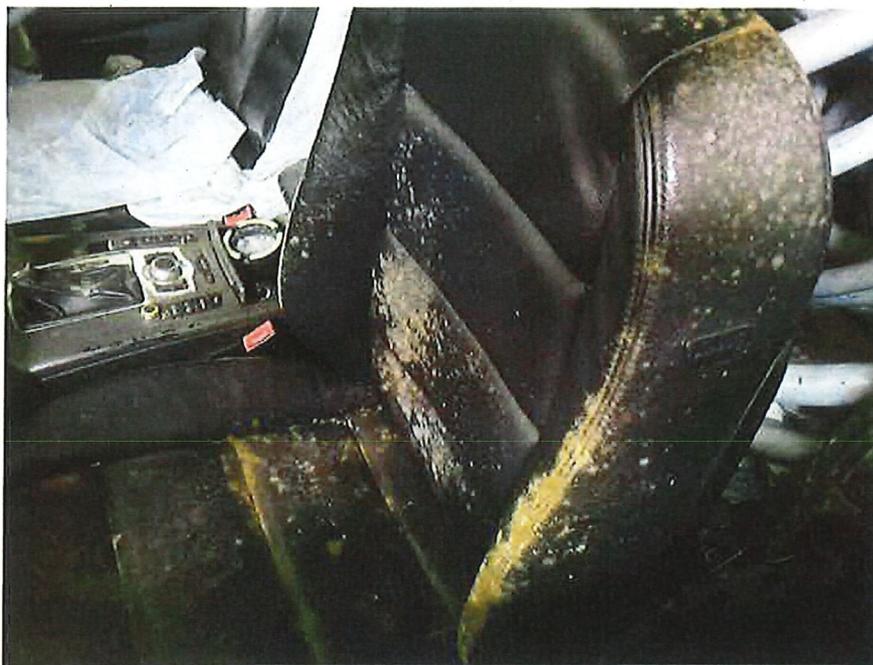
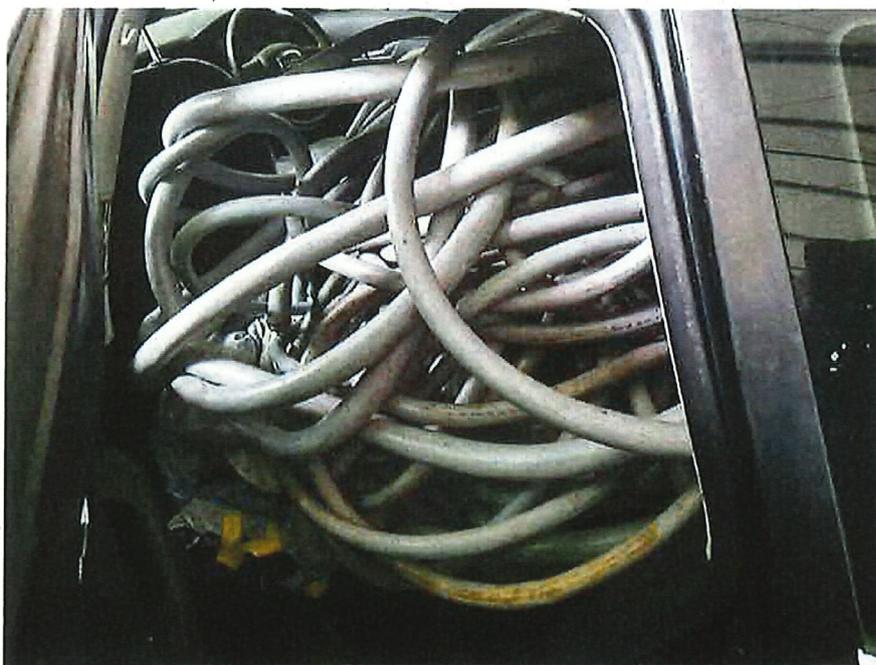
Bild 5 : Fahrzeugaufbereitung innen

Bild 6 : Fahrzeugaufbereitung innen

Fahrzeugaufbereitung innen, reinigen (Bild 5, 6); Frontscheibe gerissen, erneuern (Bild 7); Leichtmetallfelge vorne links stark verschrammt, erneuern (Bild 8); Tür hinten links verkratzt, lackieren mit Lackaufbau (Bild 9); Leichtmetallfelge hinten links verschrammt, erneuern (Bild 10, 11); Heckleuchte links gebrochen, erneuern (Bild 13); Heckleuchte links innen matt, erneuern (Bild 14, 15); Stoßfänger hinten verschrammt, lackieren mit Lackaufbau (Bild 16); Seitenteil hinten rechts verkratzt und Korrosion, instandsetzen (Bild 17); Leichtmetallfelge hinten rechts verschrammt, erneuern (Bild 18); Leichtmetallfelge vorne rechts verschrammt, erneuern (Bild 19); Seitenteil hinten links verschrammt, lackieren mit Lackaufbau (Bild 12); Batterie defekt, erneuern.

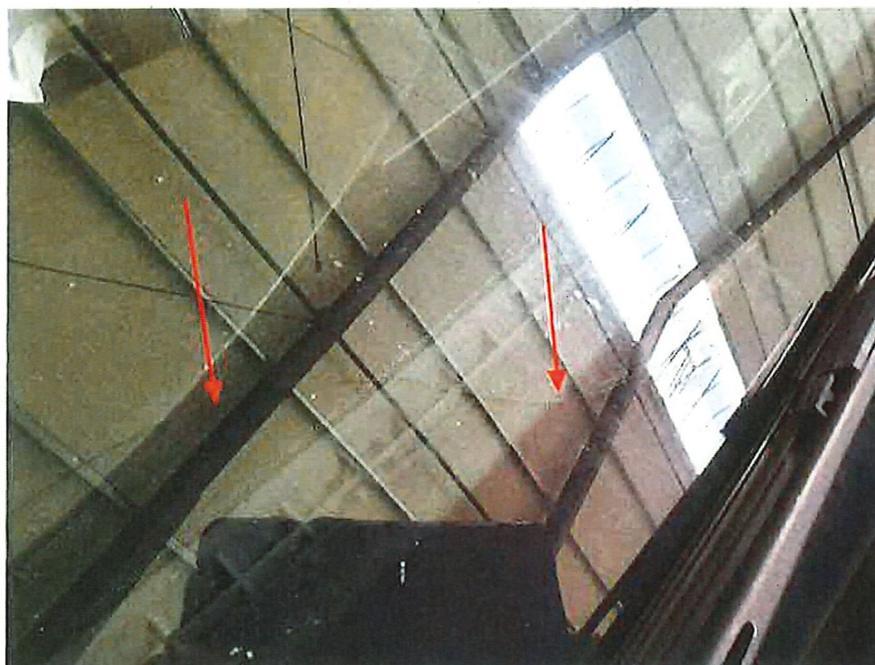
Bild 7 : Frontscheibe gerissen

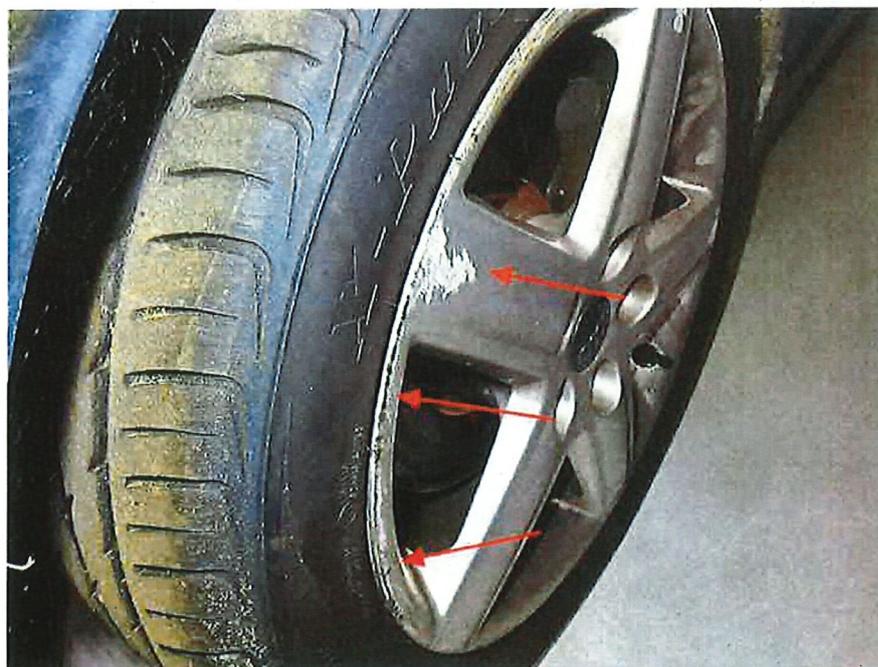
Bild 8 : Leichtmetallfelge vorne links stark verschrammt

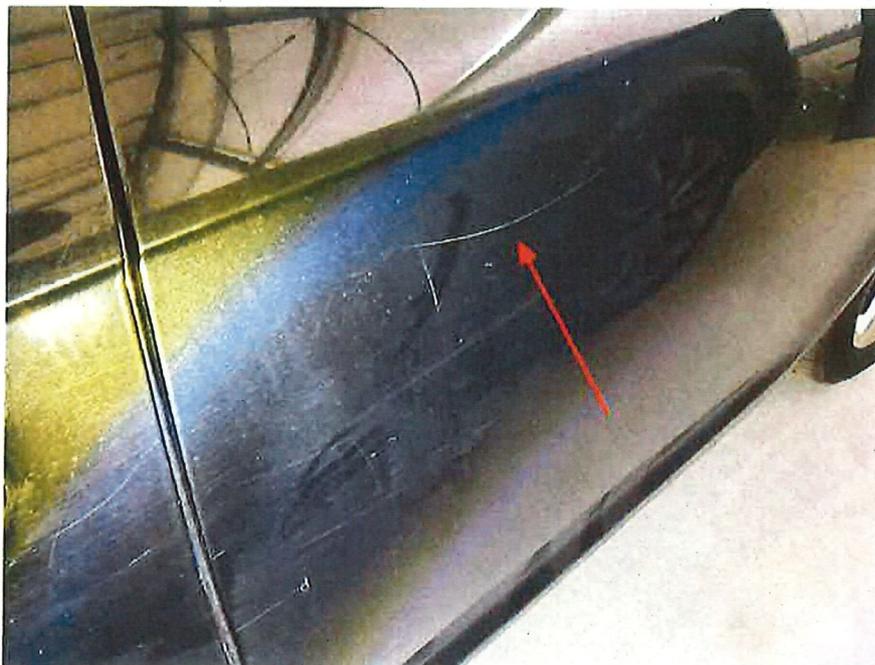
Bild 9 : Tür hinten links verkratzt

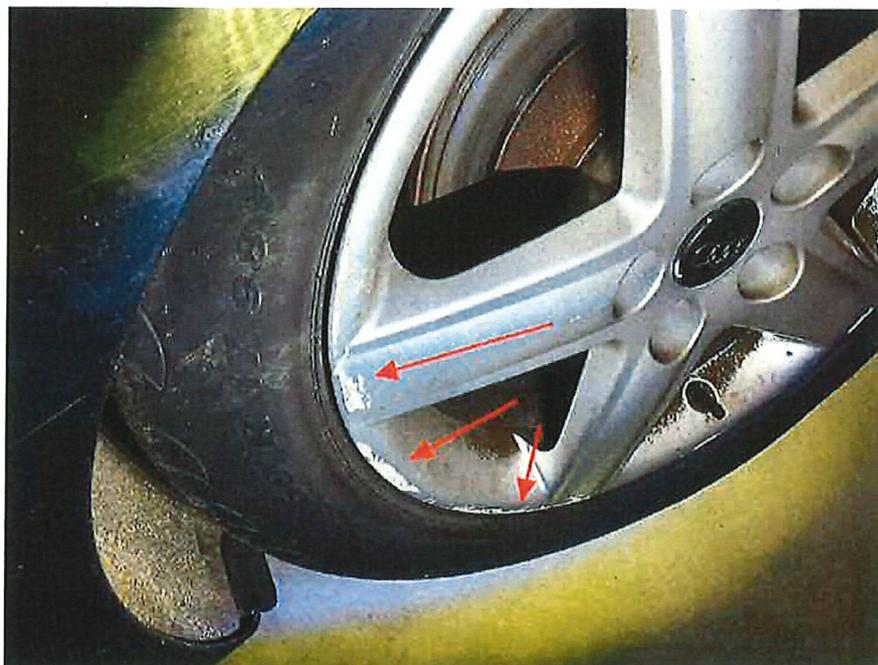
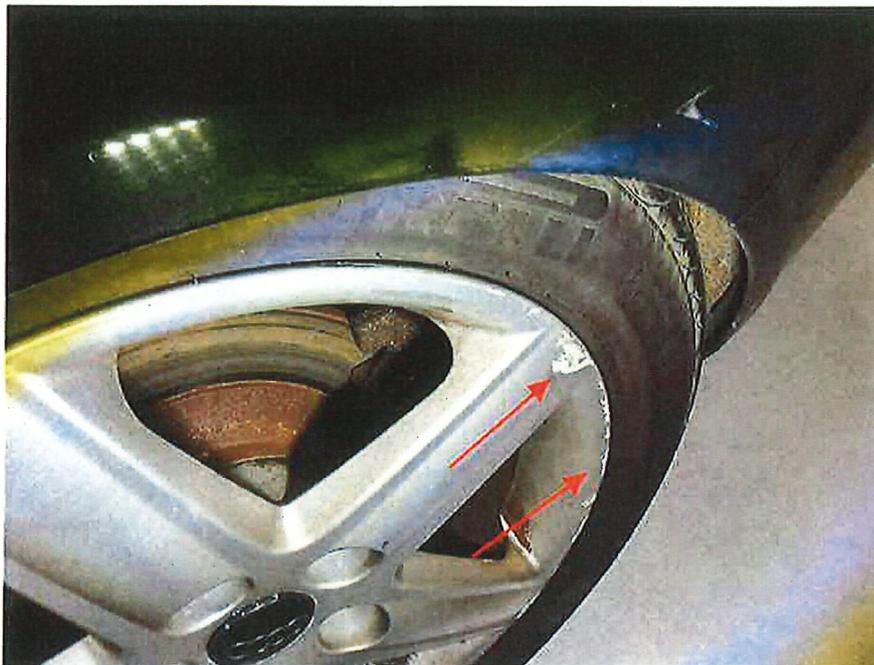
Bild 10 : Leichtmetallfelge hinten links verschrammt

Bild 11 : Leichtmetallfelge hinten links verschrammt

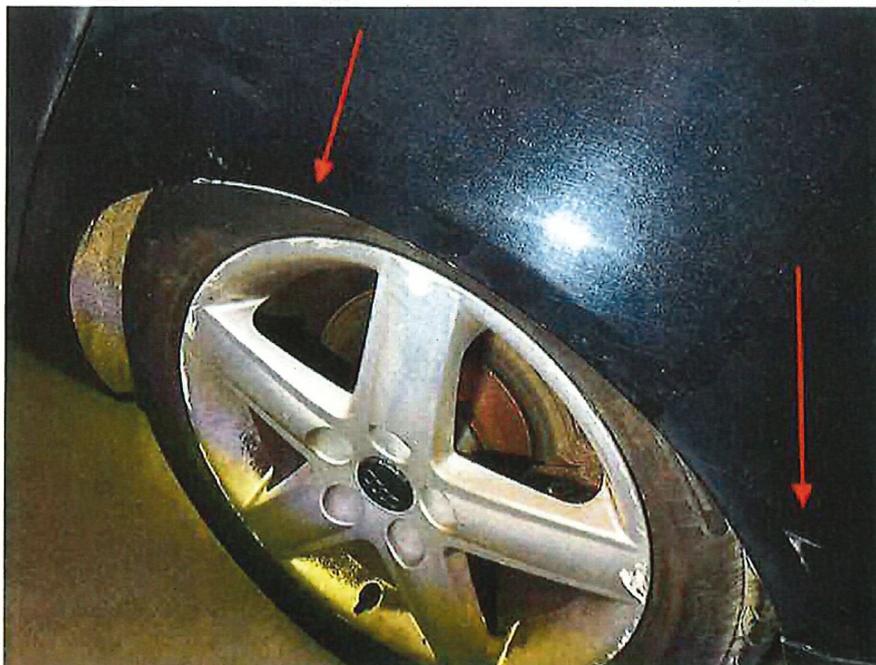
Bild 12 : Seitenteil hinten links verschrammt

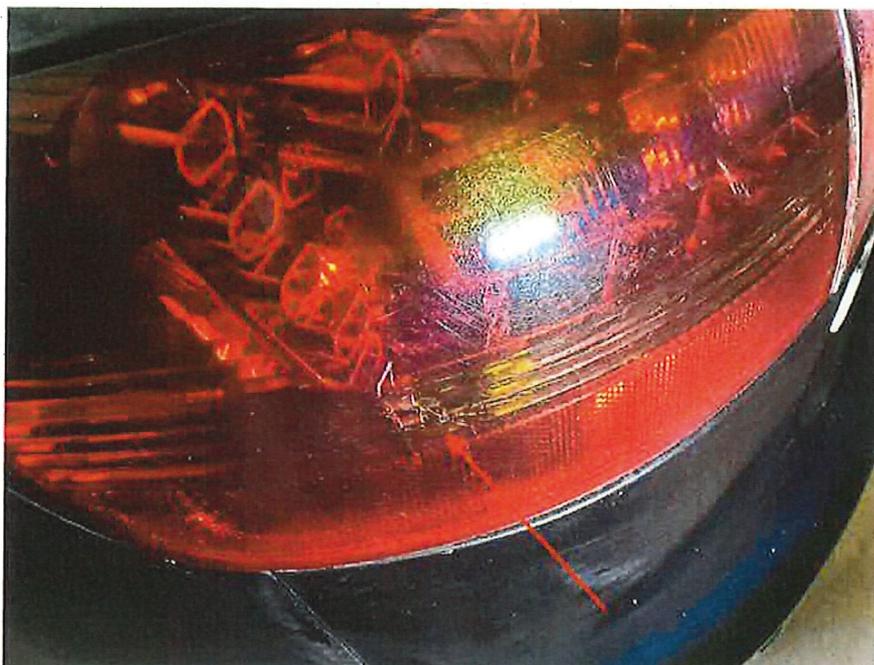
Bild 13 : Heckleuchte links gebrochen

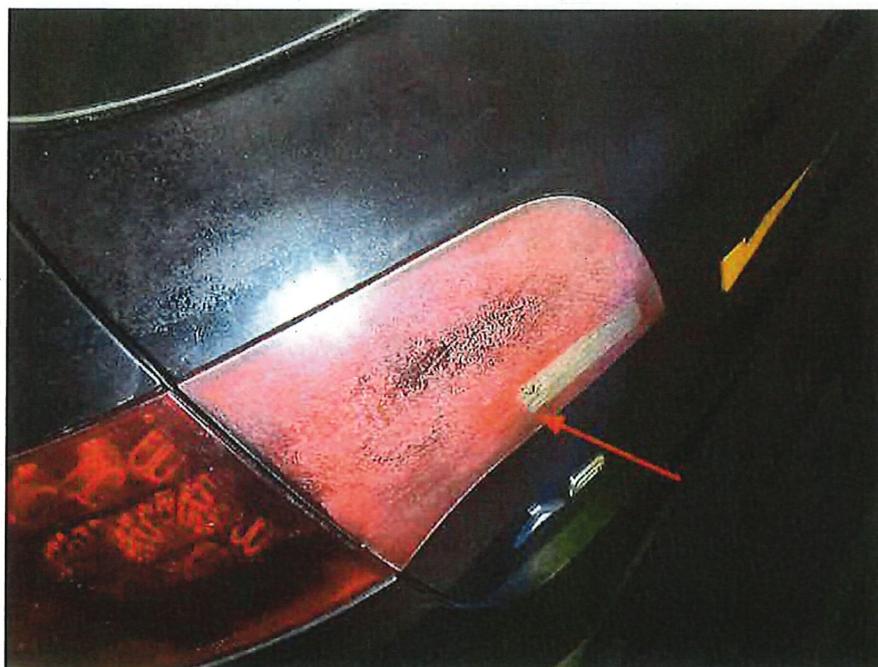
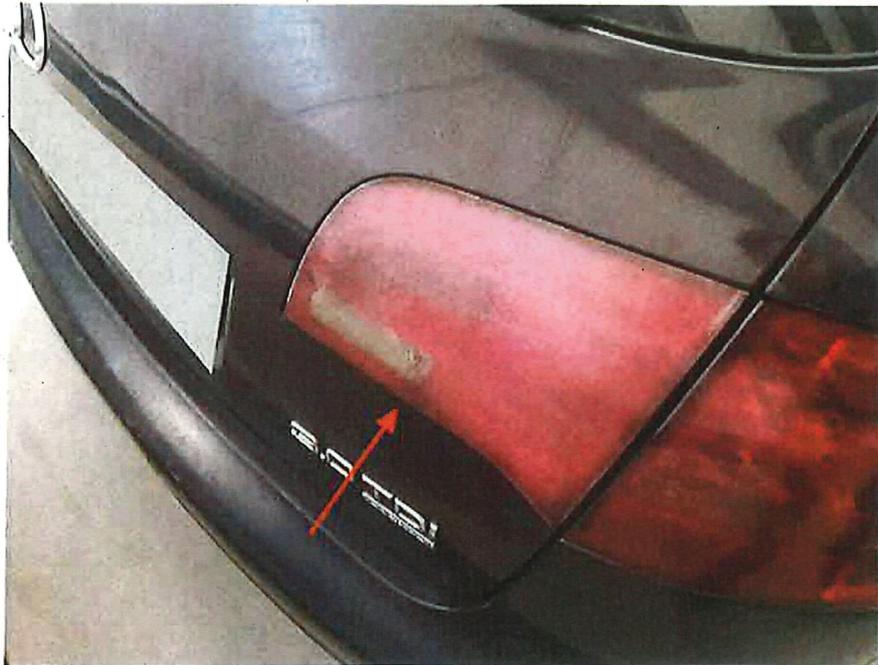
Bild 14 : Heckleuchte links innen matt

Bild 15: Heckleuchte links innen matt

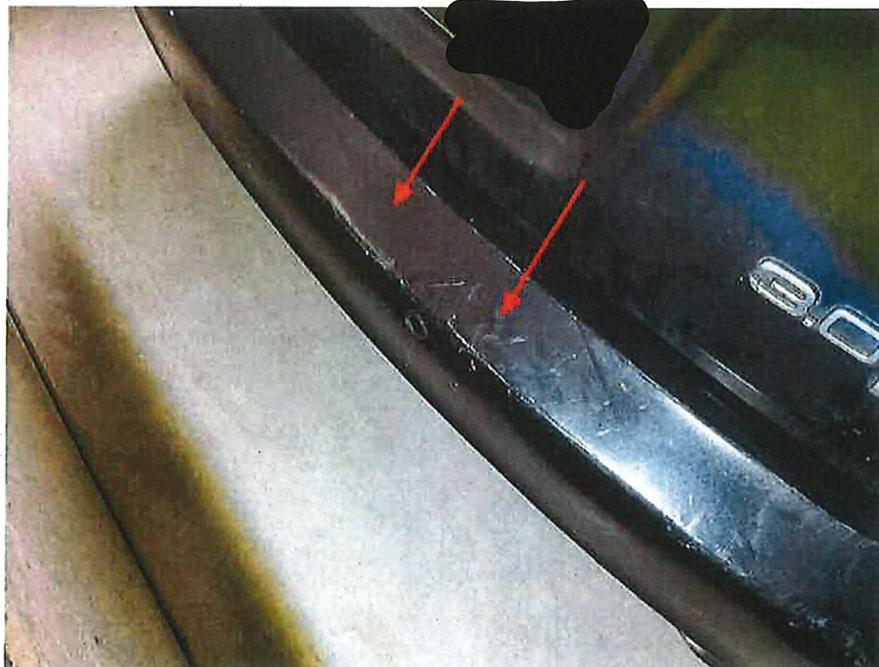
Bild 16: Stoßfänger hinten verschrammt

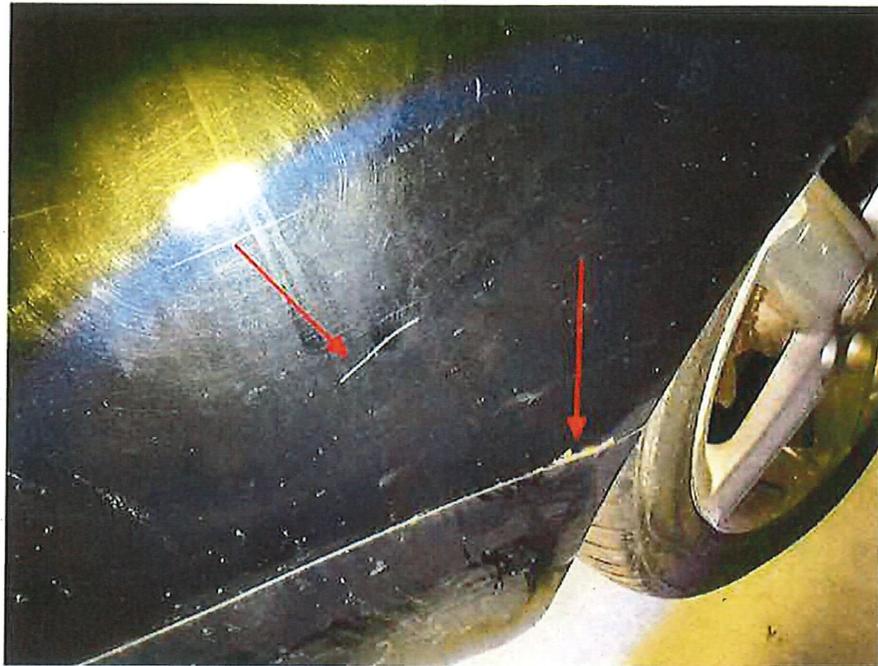
Bild 17 : Seitenteil hinten rechts verkratzt und Korrosion

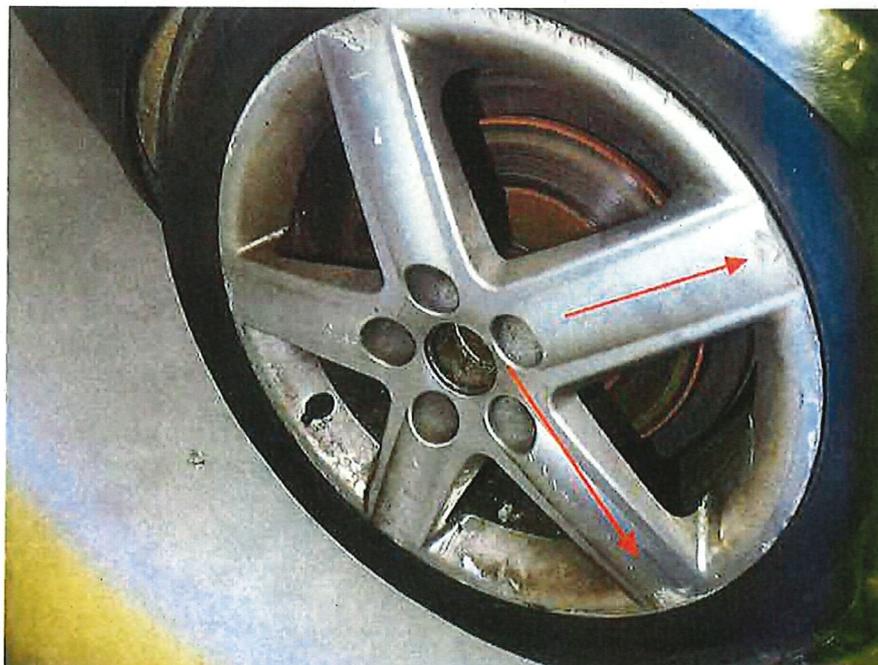
Bild 18 : Leichtmetallfelge hinten rechts verschrammt

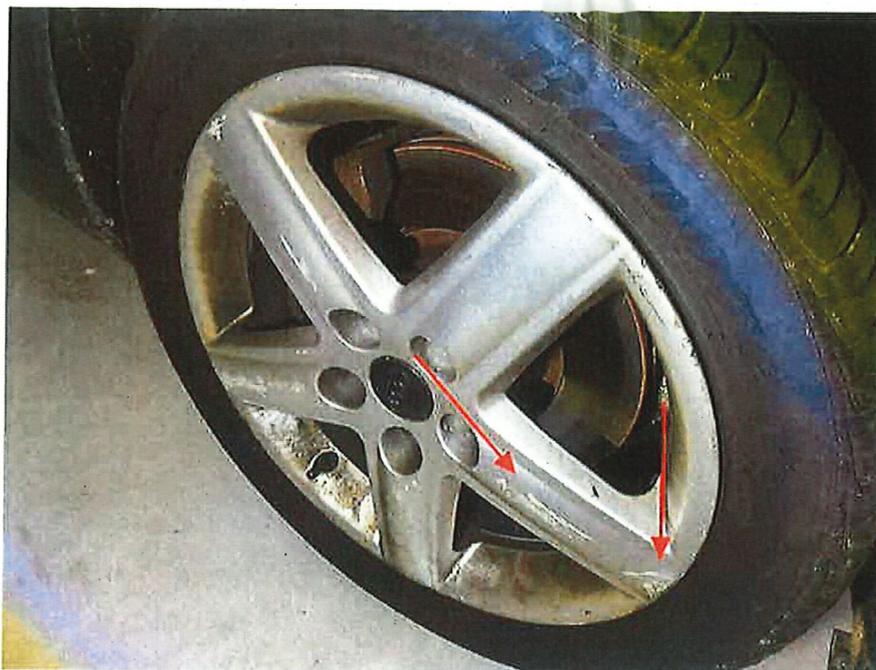
Bild 19 : Leichtmetallfelge vorne rechts verschrammt
