## Gutachten

Wertermittlung

Kennzeichen	VEC [REDACTED]
[REDACTED]	[REDACTED]
Fahrzeugart	Pkw
Aufbauart / Farbe	Coupé / schwarz
Fahrzeughersteller	Mercedes-Benz
Typ / Ausführung	E350 4-matic
Fahrgestellnummer	WDD2073881F259192
Leistung (kW) / Hubraum (cm <sup>3</sup> )	225 / 3.498
Leergewicht (kg) / zul. Gesamtgewicht (kg)	1.735 / 2.225
Abgelesene Laufleistung (km)	135.580
Erstzulassung	17.12.2013
HU-Prüfplakette gültig bis	07/2023
Anzahl der Halter	nicht bekannt
Bereifung VA + HA	255/35 ZR18 94Y
Reifenhersteller	Imperial
Reifentyp	All Seasons Drive
Profiltiefe Vorderachse / Hinterachse	7,0 mm / 7,0 mm

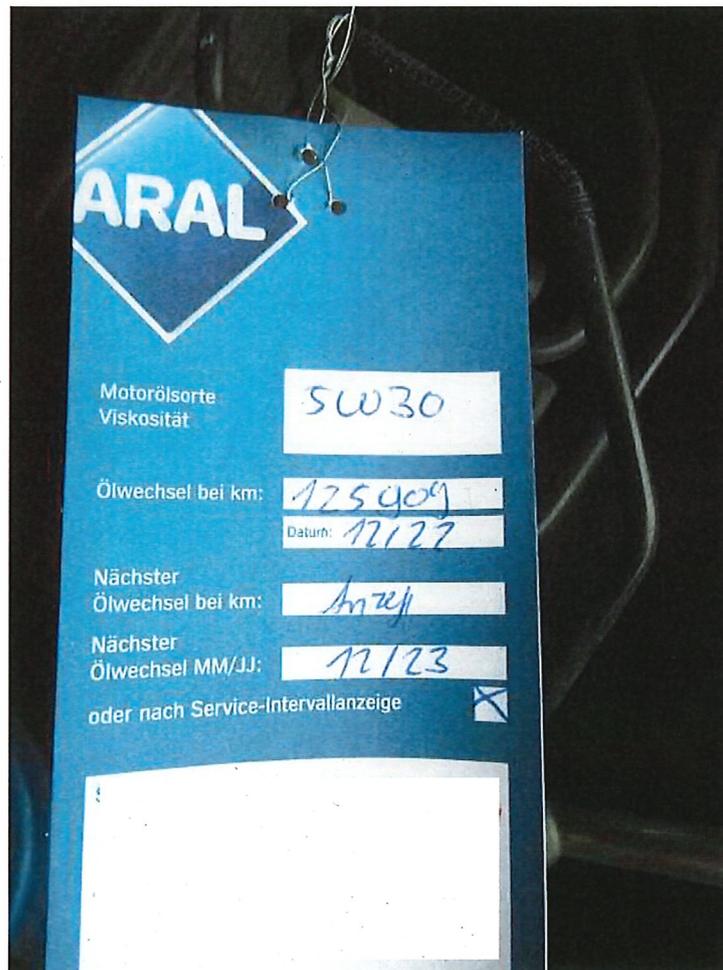
Der Gesamtzustand des Fahrzeuges sowohl in Bezug die Fahrzeugkarosserie als auch den Fahrzeuginnenraum ist als durchschnittlich zu beschreiben. Die Angabe zur Laufzeit der HU-Prüfplakette in der Zulassungsbescheinigung Teil I lässt den Rückschluss zu, dass diese seit Juli 2023 abgelaufen ist. Ferner ist dem Ölwechselzettel in dem Fahrzeugmotorraum (Lichtbild 7 der Fotoanlage) zu entnehmen, dass ebenfalls eine Inspektion erforderlich ist.

Bild 7: Ölwechselzettel

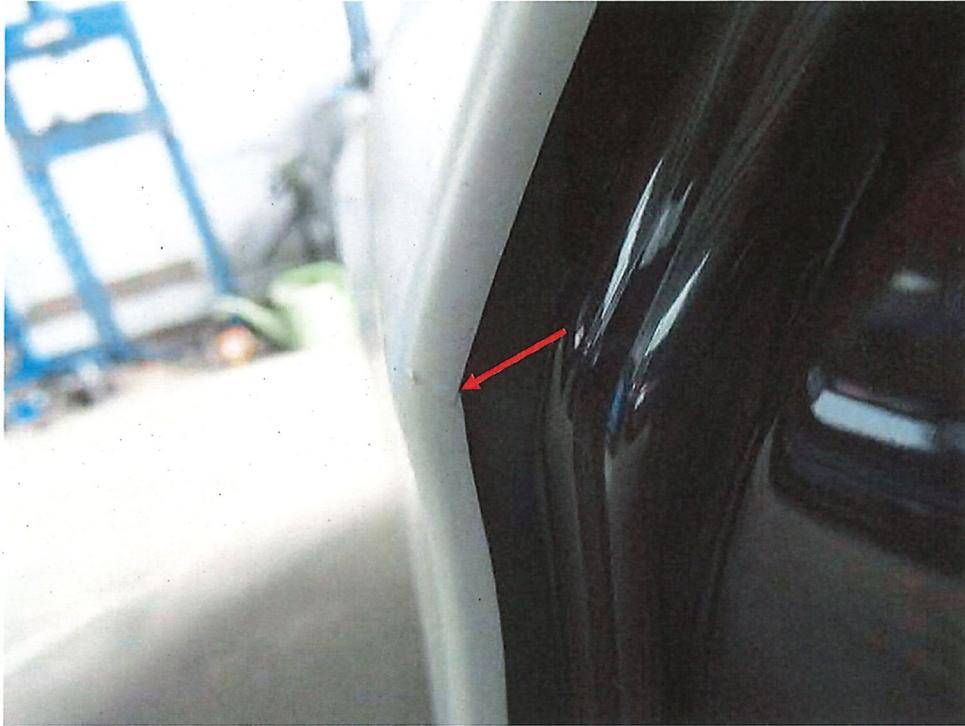
Der Pkw wurde werksseitig in der Farbe obsidianschwarz-metallic lackiert. Die Lichtbilder der Fotoanlage zeigen, dass das Fahrzeug zwischenzeitlich cremefarben foliert worden ist. In dem Bereich der hinteren rechten Stoßfängerverkleidung wies die Folierung eine geringfügige Beschädigung auf, was durch das Lichtbild 9 in der Fotoanlage dokumentiert wird.

**Bild 8:** Folierung des Fahrzeuges

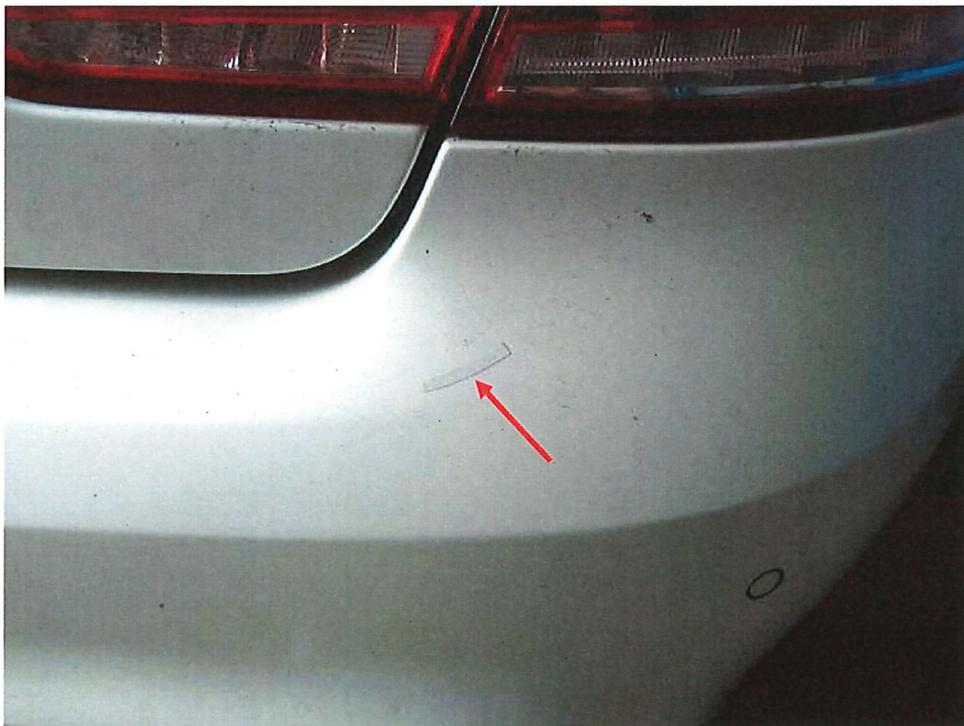
**Bild 9:** Instandsetzung der Folierung

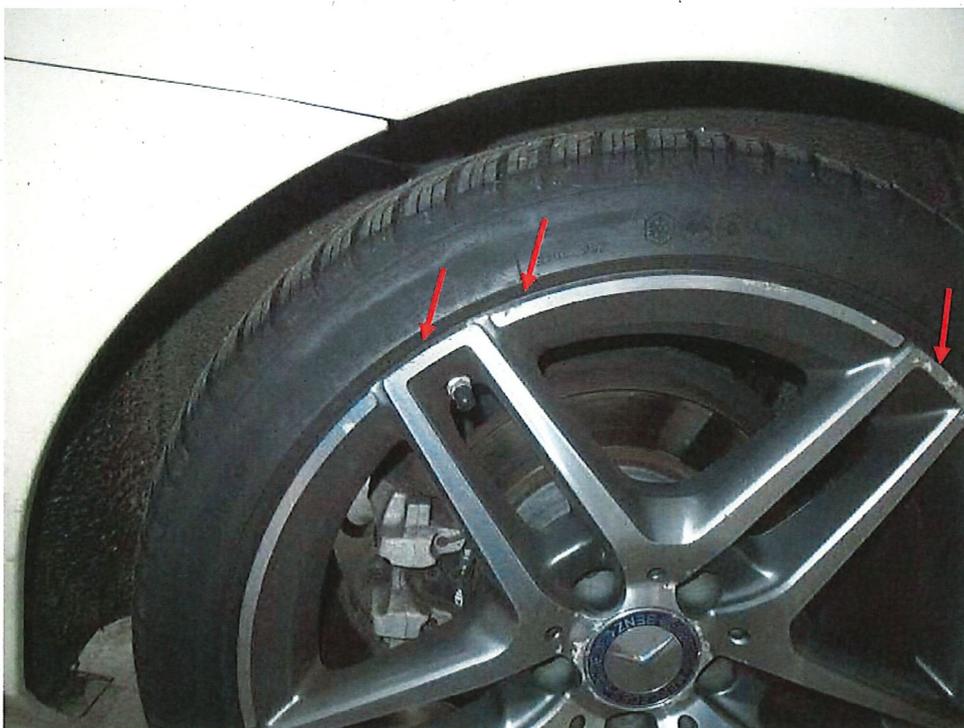
Die beiden Felgen an der rechten Fahrzeugseite wiesen deutliche Schrammspuren auf. Ferner lag an der äußeren Reifenflanke des rechten Vorderrades eine Beschädigung vor. Diese wurde durch das Lichtbild 13 der Fotoanlage dokumentiert.

**Bild 11:** Felge hinten rechts verschrammt

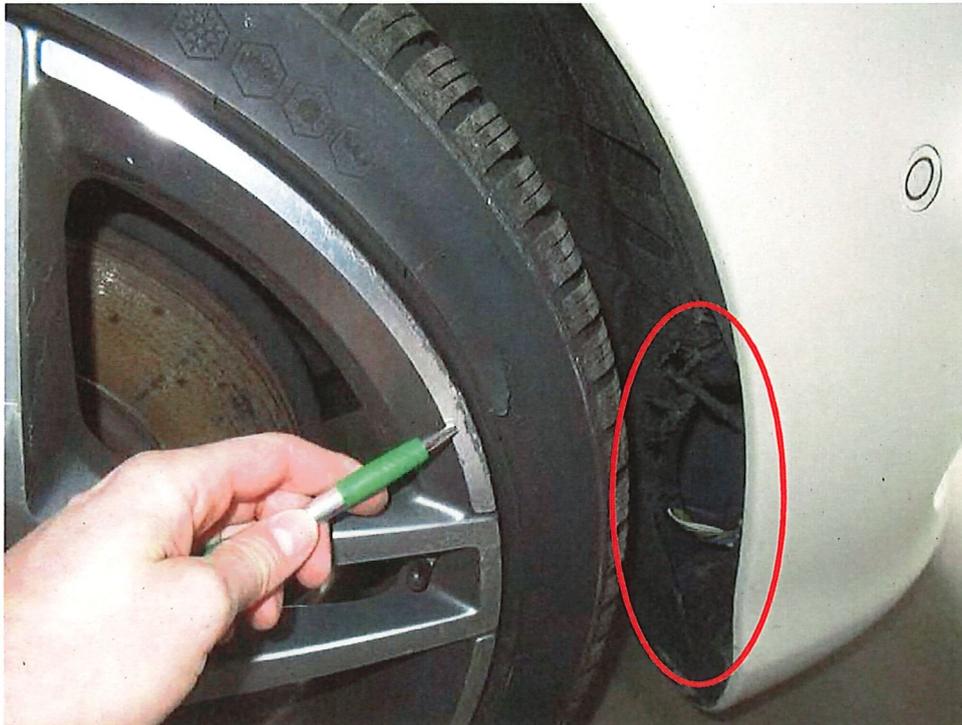
Die vorgefundenen Schäden an dem Pkw werden durch die Lichtbilder der Fotoanlage dokumentiert. Die Lichtbilder 18 und 19 der Fotoanlage dokumentieren, dass die Frontstoßfängerverkleidung an der Unterseite massiv verschrammt war. Die Radhausschale an der rechten Fahrzeugseite wies zudem Schleifspuren auf. Zu erkennen ist dies auf dem Lichtbild 12 der Fotoanlage.

**Bild 12:** Felge vorne rechts verschrammt / Radhausschale beschädigt

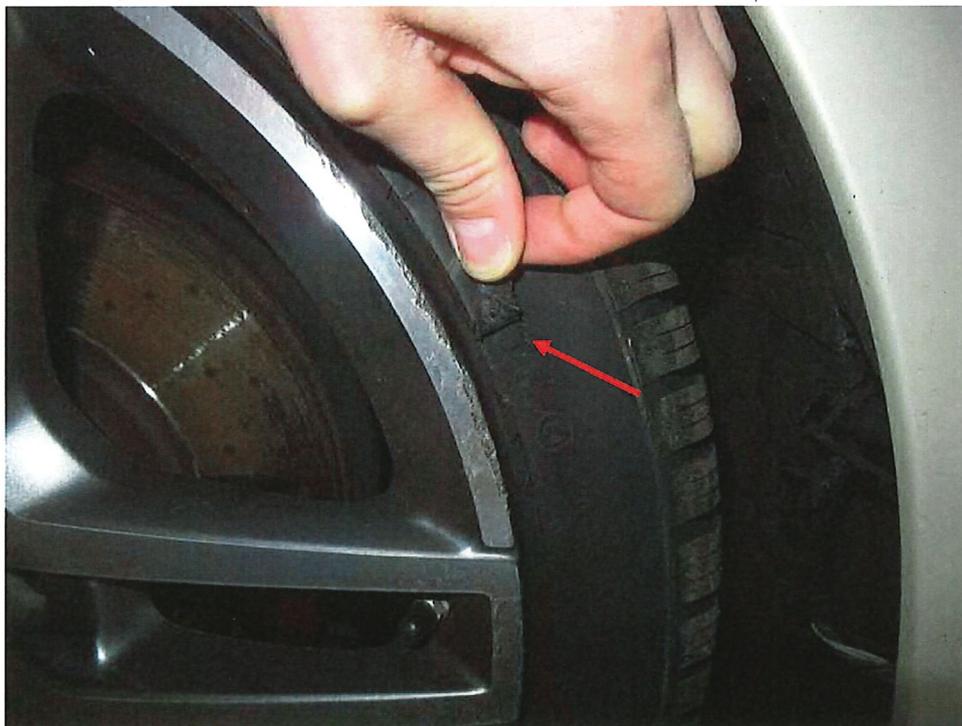
**Bild 13:** Reifen vorne rechts eingerissen

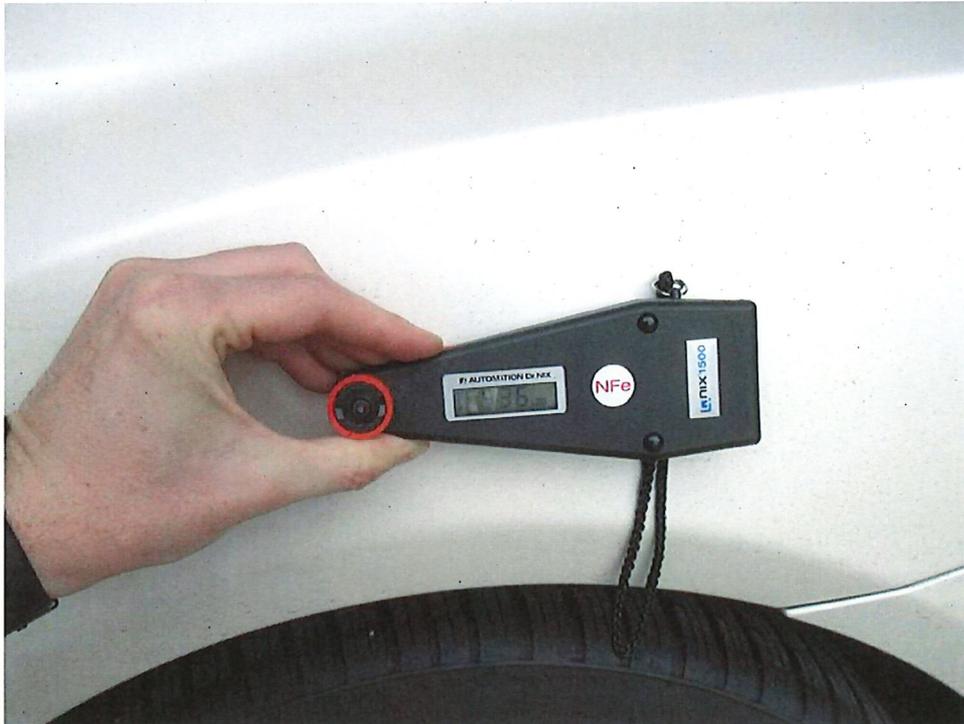
Eine Lackschichtdickenmessung hat gezeigt, dass sich an dem Seitenteil rechts sowie der Beifahrertür eine erhöhte Lackschichtdicke im Vergleich zu den weiteren Karosseriebauteilen feststellen ließ. Die gemessene Lackschichtdicke am Seitenteil des Fahrzeuges betrug  $> 2,7$  mm. Eine derartige Lackschichtdicke (auch unter Berücksichtigung der Folierung) zeigt, dass zuvor Instandsetzungsarbeiten und eine Reparaturlackierung des Seitenteils erfolgt sind. Bei einer Lackschichtdicke in dieser Größenordnung geht der Unterzeichner von einer nicht fachgerecht erfolgten Instandsetzung aus.

**Bild 14:** Lacksschichtdickenmessung Seitenteil / Radlauf links

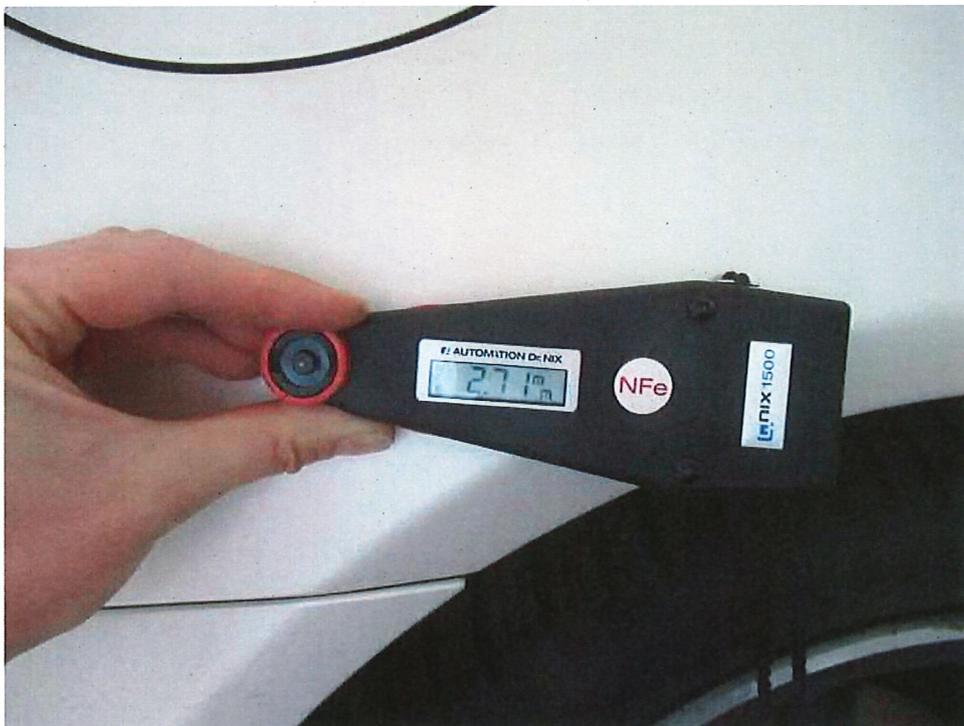
**Bild 15:** Lacksschichtdickenmessung Seitenteil / Radlauf rechts

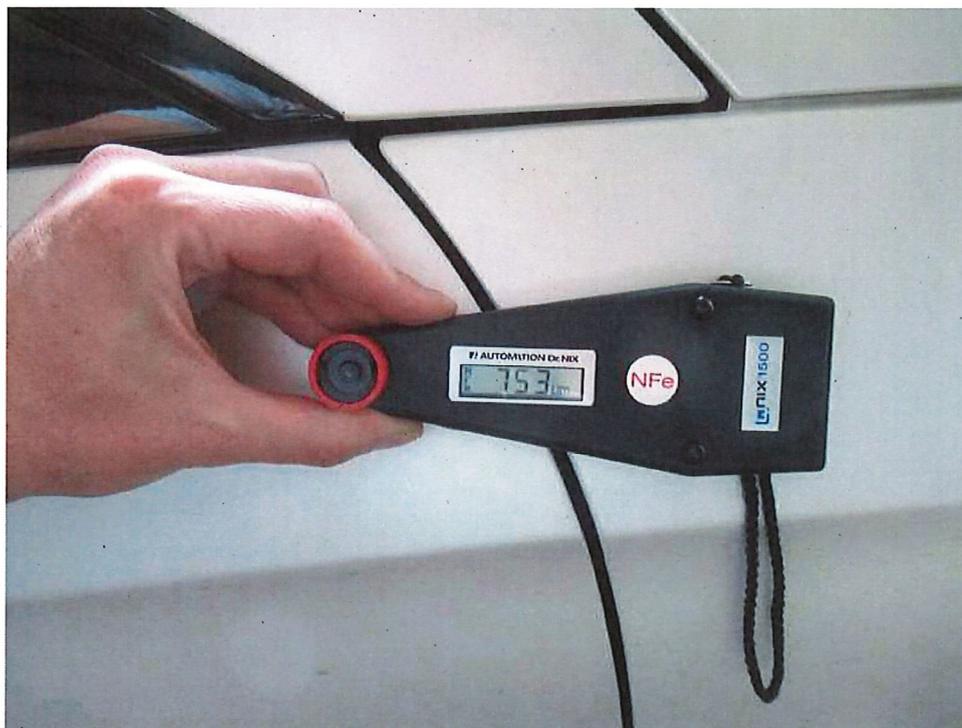
An dem Beifahrertürblatt ließ sich eine um ca. 200  $\mu\text{m}$  höhere Lackschichtdicke vorfinden als an den weiteren Karosseriebauteilen. Der Unterzeichner geht daher davon aus, dass ebenfalls eine Reparaturlackierung der Beifahrertür vorangegangen ist.

**Bild 16:** Lackschichtdickenmessung Tür rechts

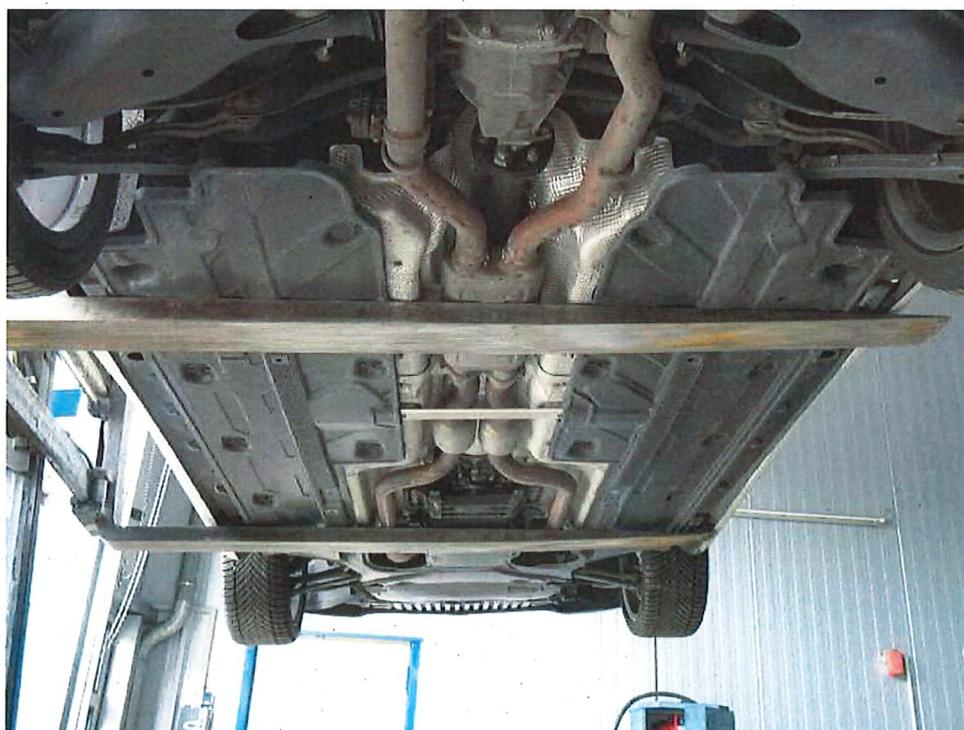
Eine Besichtigung der Fahrzeugunterseite hat keine Auffälligkeiten gezeigt. In diesem Rahmen war ebenfalls eine Sichtprüfung der Bremsanlage, insbesondere der Bremsscheiben, möglich. Auch hier waren keine Auffälligkeiten festzustellen. Die Bremsscheiben wiesen lediglich geringe Rückstände von Flugrost auf.

**Bild 17:** Ansicht von unten

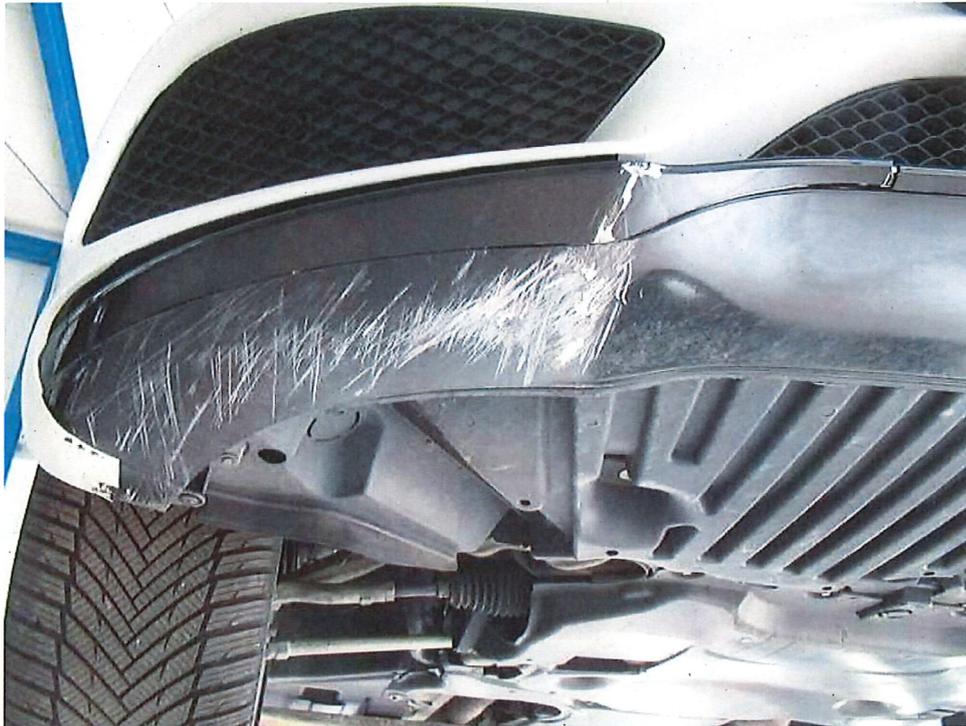
**Bild 18:** Stoßfänger vorne rechts verkratzt

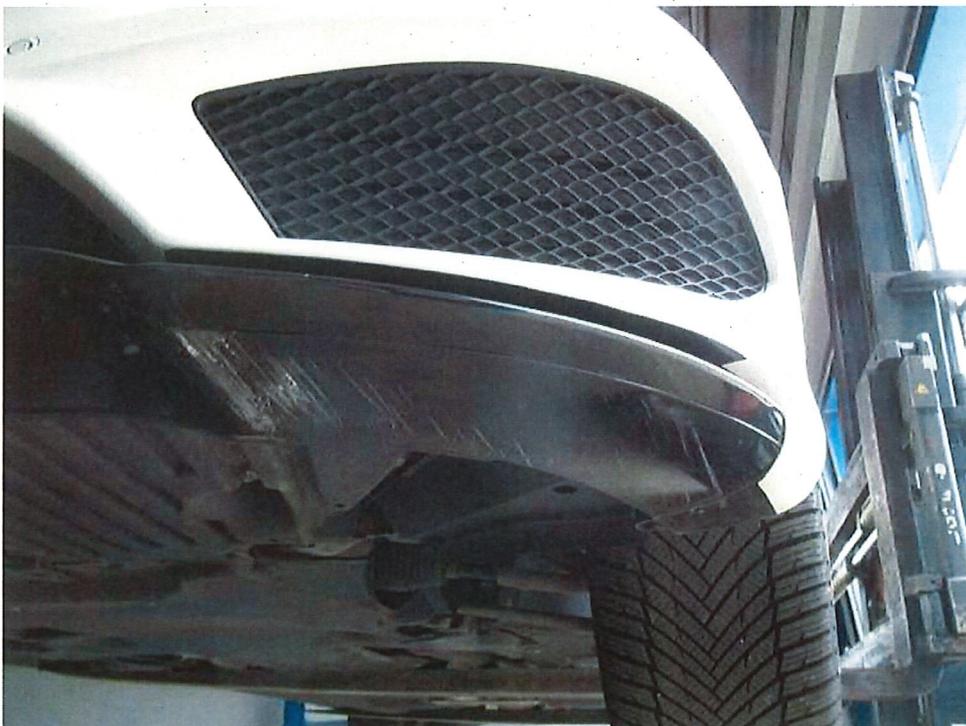
**Bild 19:** Stoßfänger vorne links verkratzt

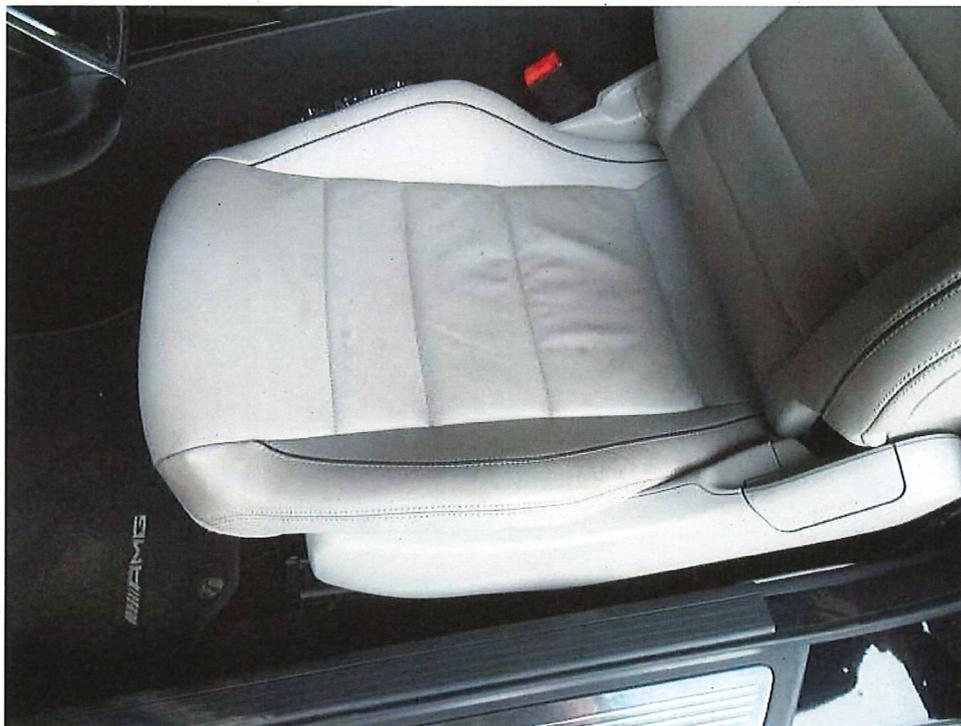
In dem Fahrzeuginnenraum war feststellbar, dass die Fahrzeugsitze eine geringfügige Verschmutzung aufgewiesen haben. Zu erkennen ist dies auf den Lichtbildern 20 bis 22 der Fotoanlage. Ferner zeigen die Lichtbilder aus dem Fahrzeuginnenraum, dass die Abdeckung unterhalb der dritten Bremsleuchte nicht montiert war. Diese befand sich in dem Beifahrerfußraum.

**Bild 20:** Sitz vorne links verschmutzt

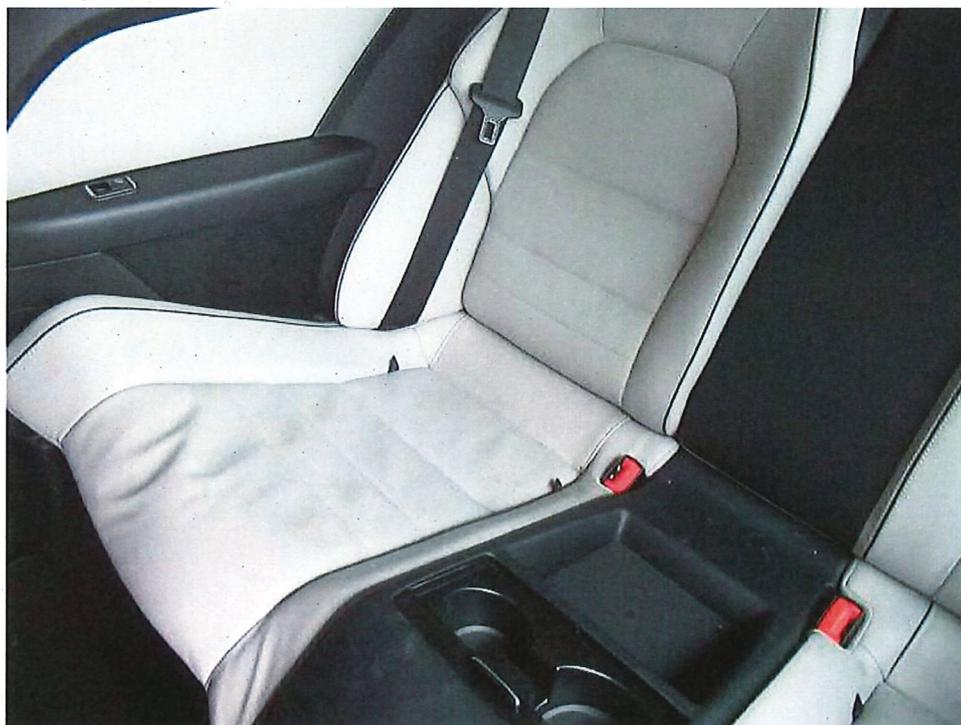
**Bild 21:** Sitze hinten verschmutzt

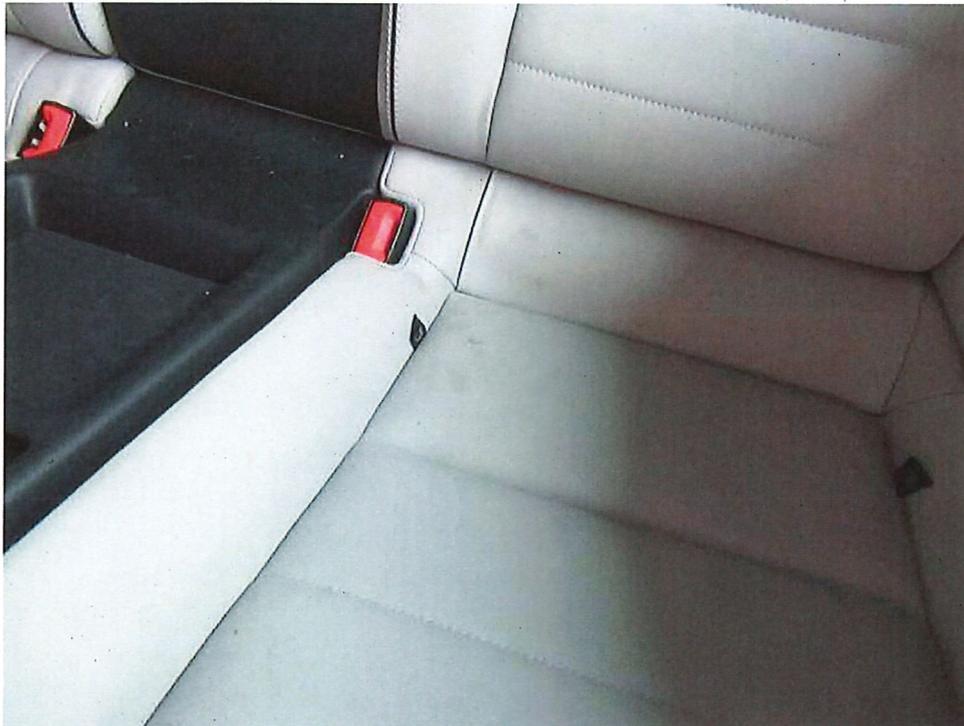
**Bild 22:** Sitze hinten verschmutzt

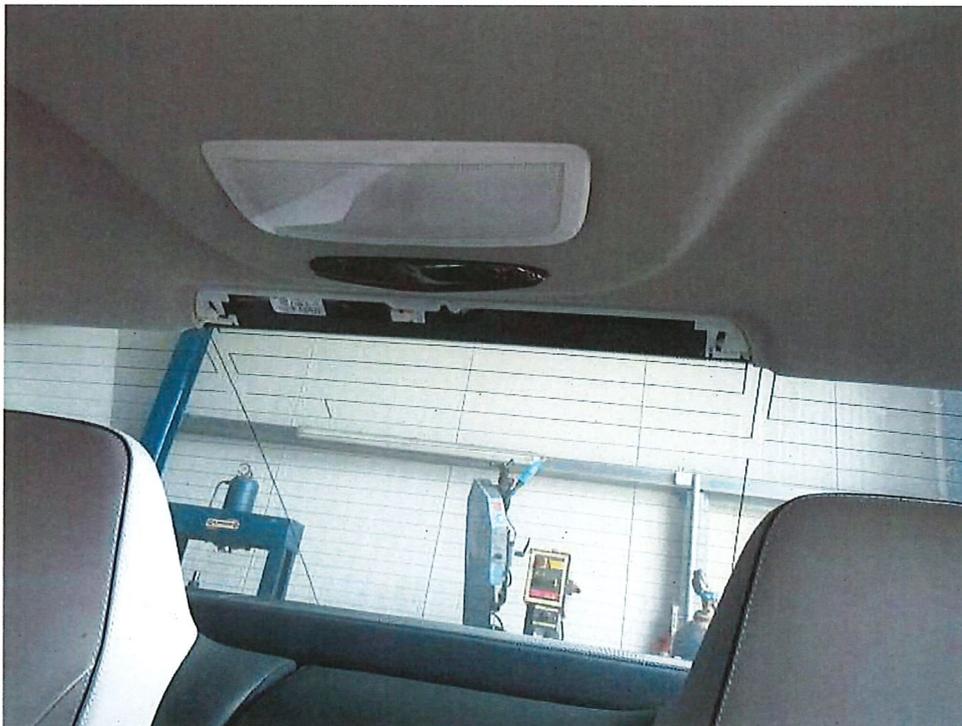
**Bild 23:** Abdeckung 3. Bremsleuchte fehlt

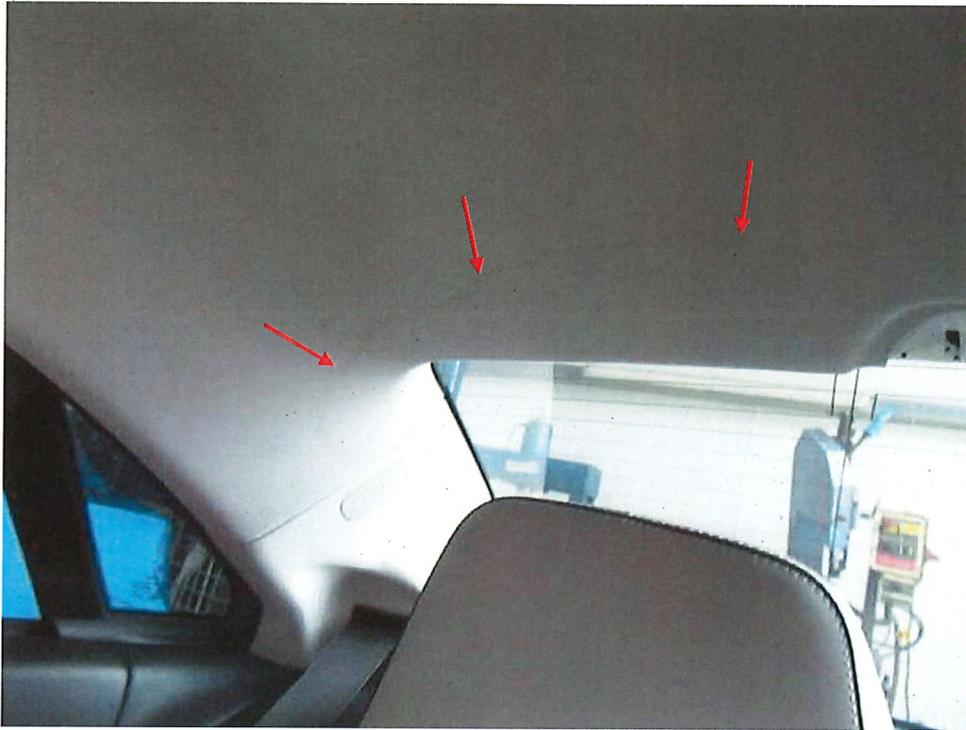
Auf dem Lichtbild 24 der Fotoanlage wurde ferner hervorgehoben, dass sich Wasserrückstände im hinteren Teil des Dachhimmels befunden haben. Derartige Rückstände lagen an beiden Fahrzeugseiten vor.

**Bild 24:** Wasserrückstände im hinteren Bereich des Dachhimmels
