DEKRA Automobil GmbH, 49090 Osnabrück

## Gutachten

Aktenzeichen: [REDACTED]

Wertermittlung Pkw Opel Astra

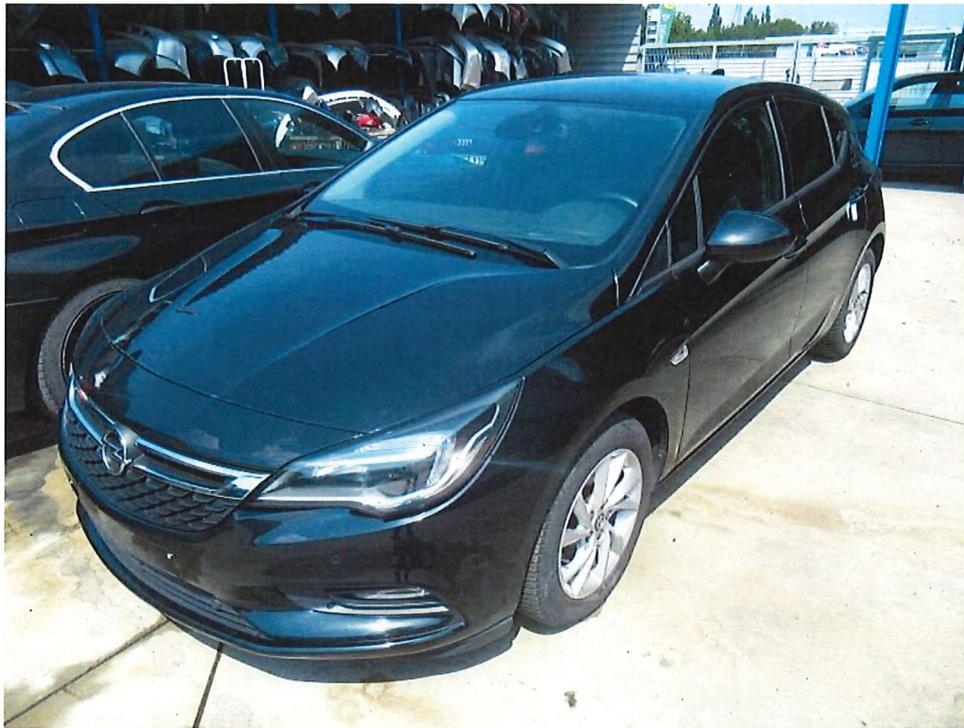
**Bild 1:** Übersicht vorne links

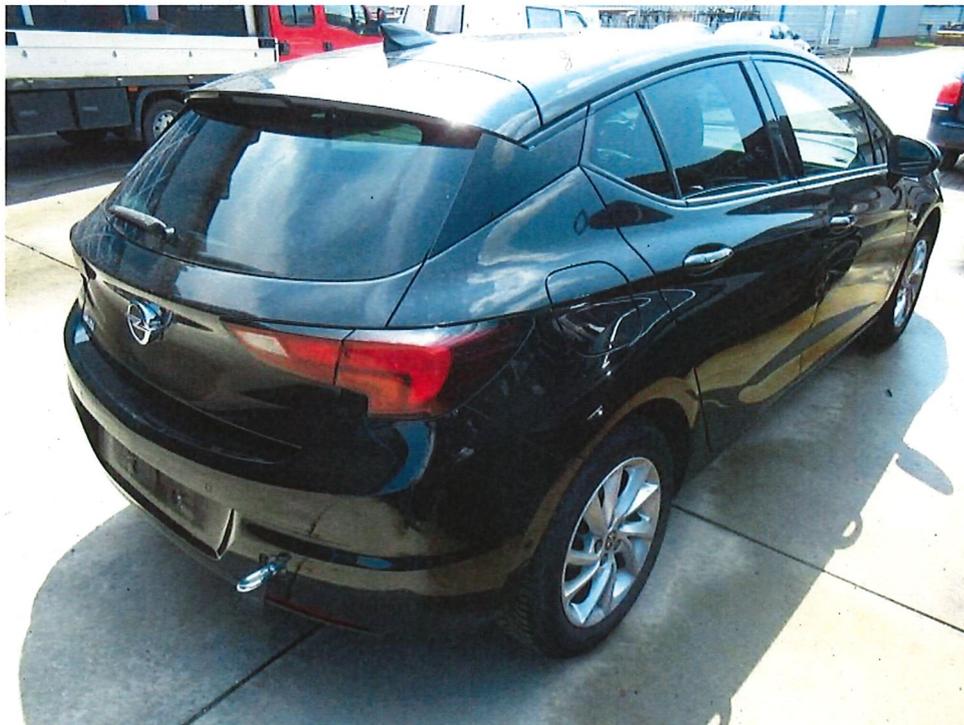
**Bild 2:** Übersicht hinten rechts

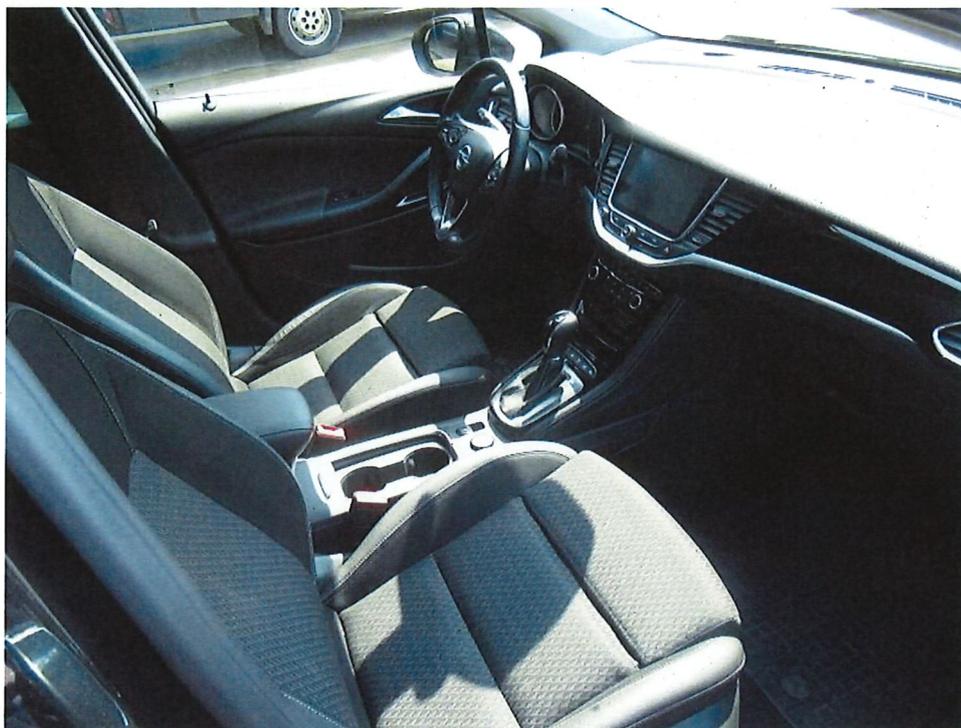
Bild 3: Übersicht Innenraum

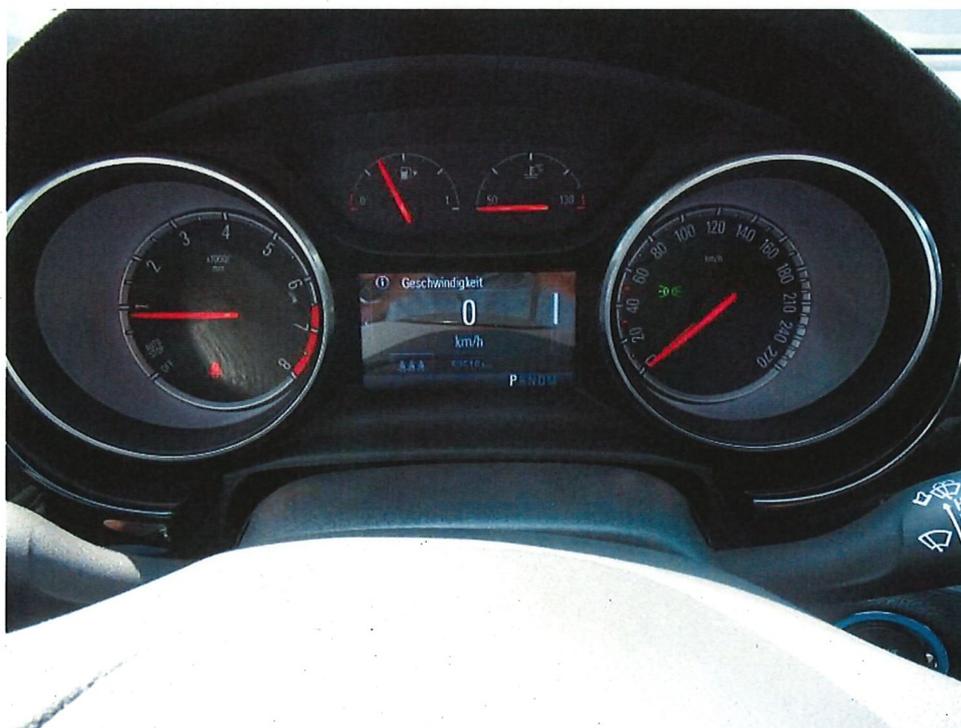
Bild 4: Kombiinstrument / Laufleistung

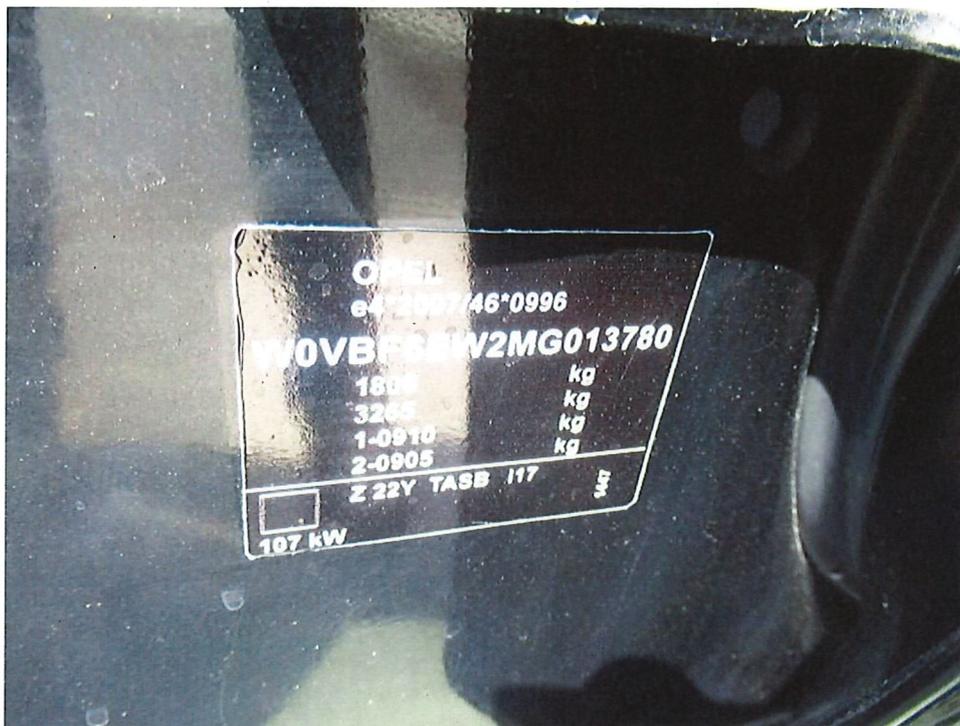
Bild 5: Typenschild / Fahrgestellnummer

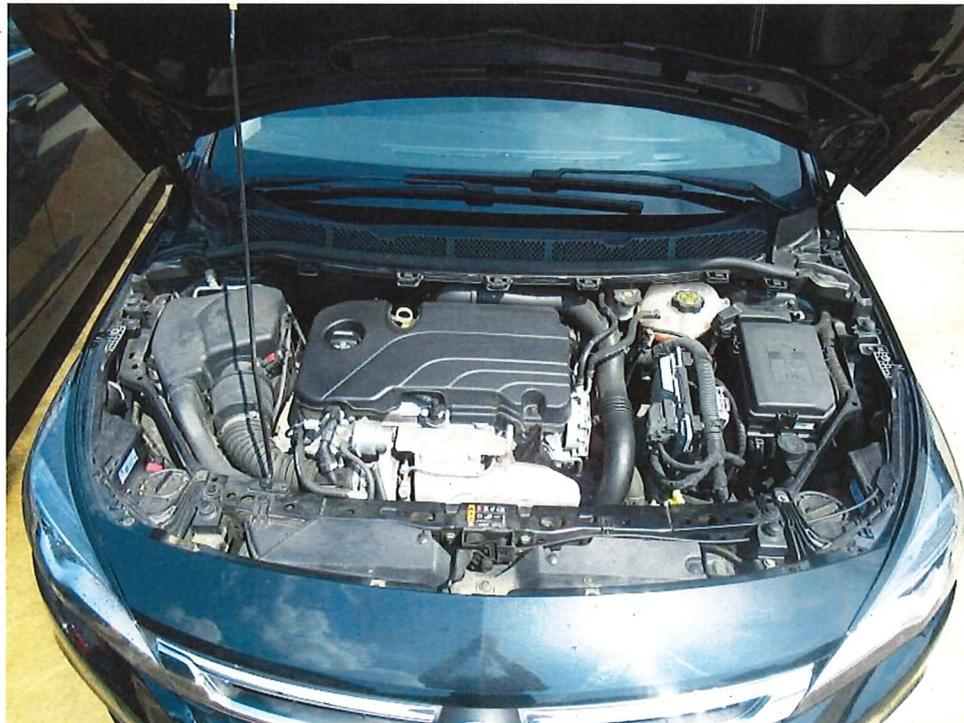
Bild 6: Übersicht Motorraum

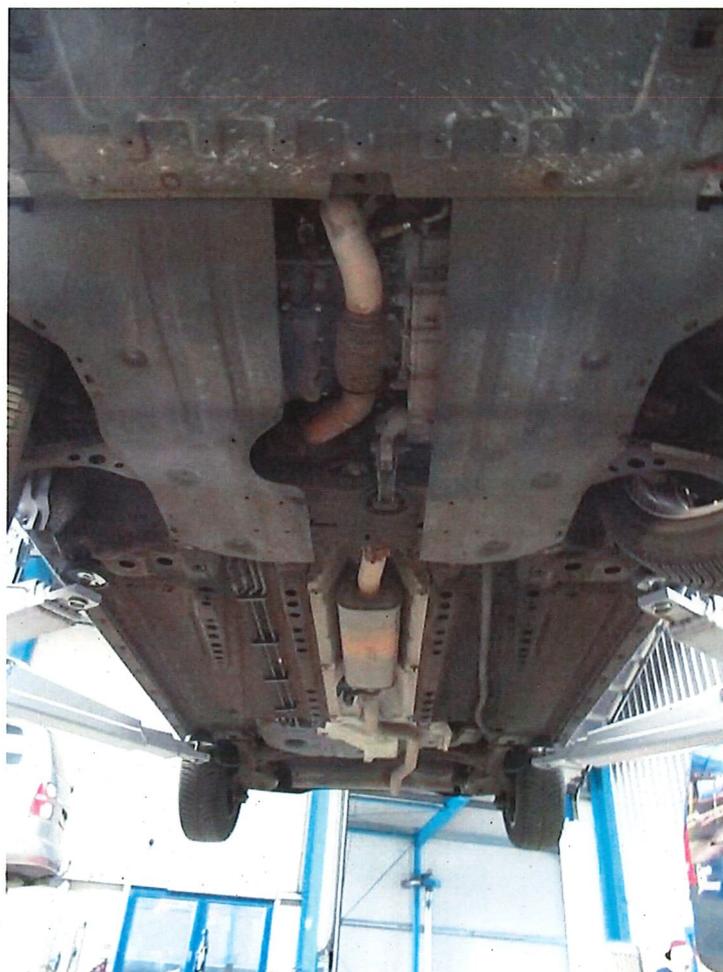
Eine Besichtigung der Unterseite des Fahrzeuges hat keine Auffälligkeiten gezeigt. In diesem Rahmen war ebenfalls eine Sichtprüfung der Bremsanlage, insbesondere der Bremsscheiben möglich. Auch hier waren keine Auffälligkeiten festzustellen.

**Bild 7:** Übersicht Unterboden

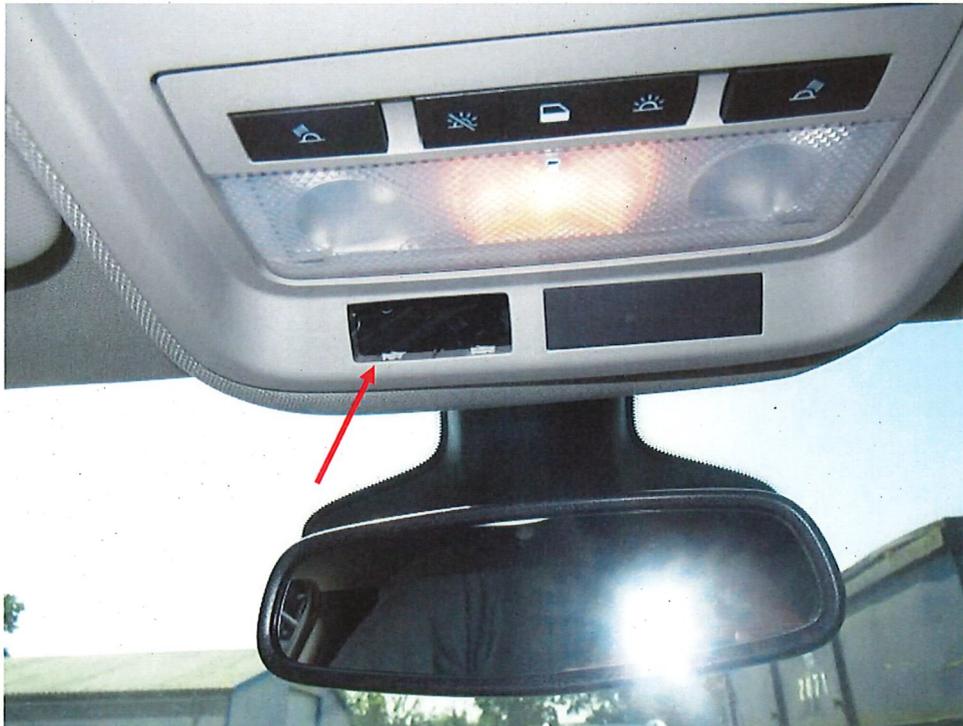
Die vorgefundenen Schäden an dem Pkw werden durch die Lichtbilder in der beiliegenden Fotoanlage dokumentiert. In dem Fahrzeuginnenraum ließ sich zunächst feststellen, dass die Konsole in dem Bereich des Dachhimmels nicht ordnungsgemäß befestigt war. Eine der beiden Anzeigen war ferner aus der Konsole herausgelöst. Dokumentiert wird dies durch das Lichtbild 8 der Fotoanlage.

**Bild 8:** Konsole im Himmel beschädigt

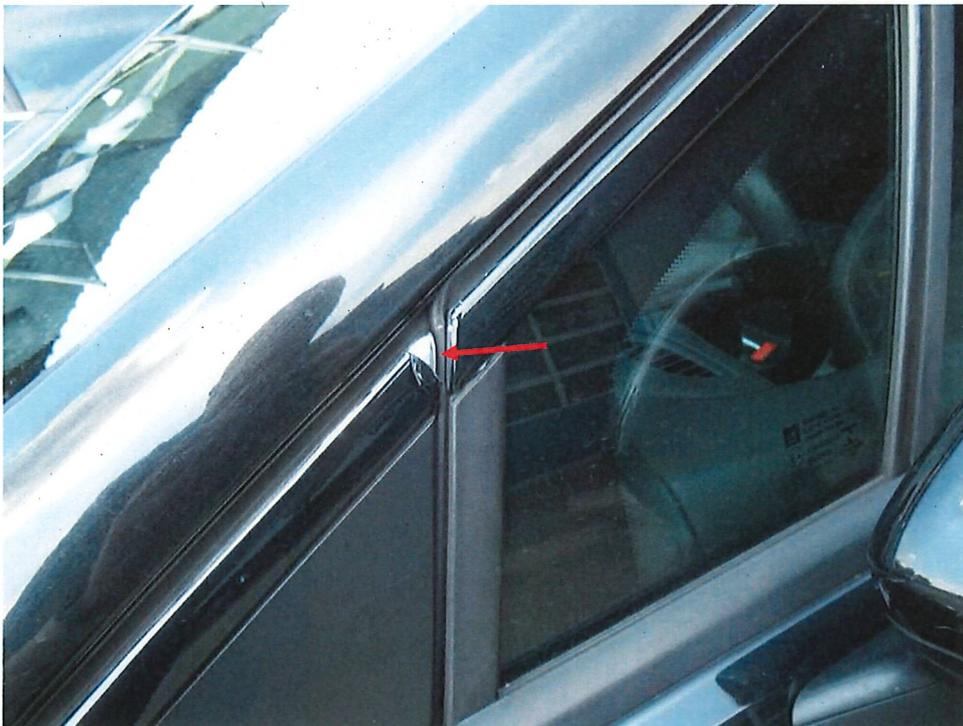
Anhand des Lichtbildes 9 der Fotoanlage lässt sich nachvollziehen, dass die an den Fahrzeugseiten angebrachten Chromleisten mittels einer schwarzen Folie überklebt wurden. Die Folie löste sich örtlich ab, so wie es dem Lichtbild 9 zu entnehmen ist.

**Bild 9:** Folierung der Chromleisten

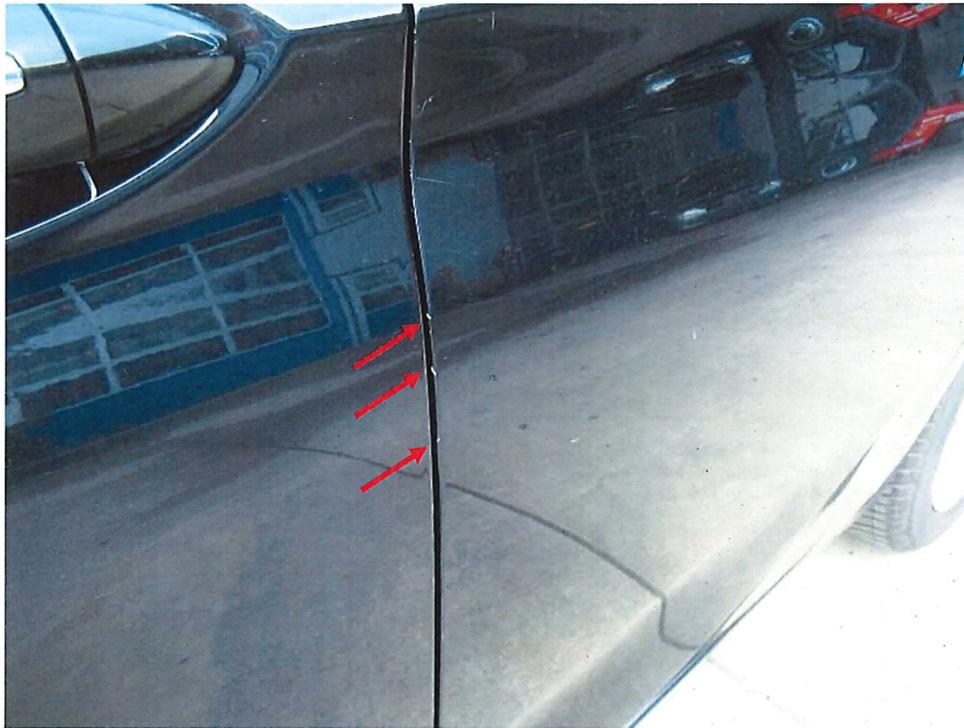
An der hinteren linken sowie den beiden rechten Fahrzeurtüren ließen sich geringfügige Beschädigungen der Lackierung vorfinden. Dokumentiert werden diese durch die Lichtbilder 10 bzw. 13 bis 15 der Fotoanlage.

Bild 10: Beschädigung der Lackierung - Tür hinten links

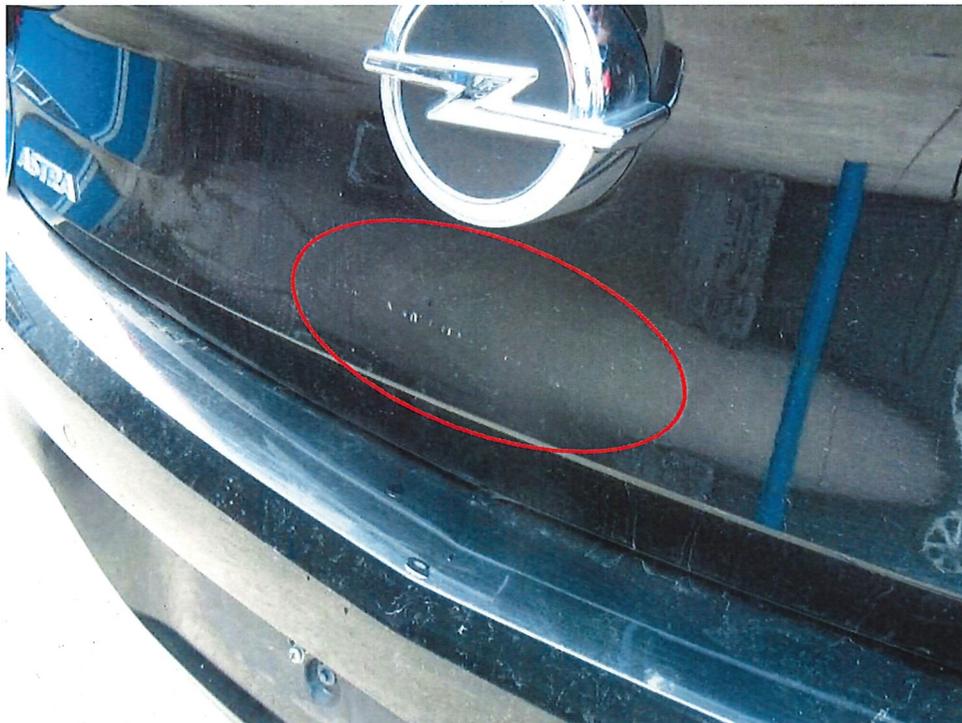
An der Heckklappe ließen sich mehrere, vertikal verlaufende Streifspuren vorfinden. Die Lackierung war beschädigt, was sich durch die Lichtbilder 11 und 12 der Fotoanlage nachvollziehen lässt.

Bild 11: Kratzspuren Heckklappe

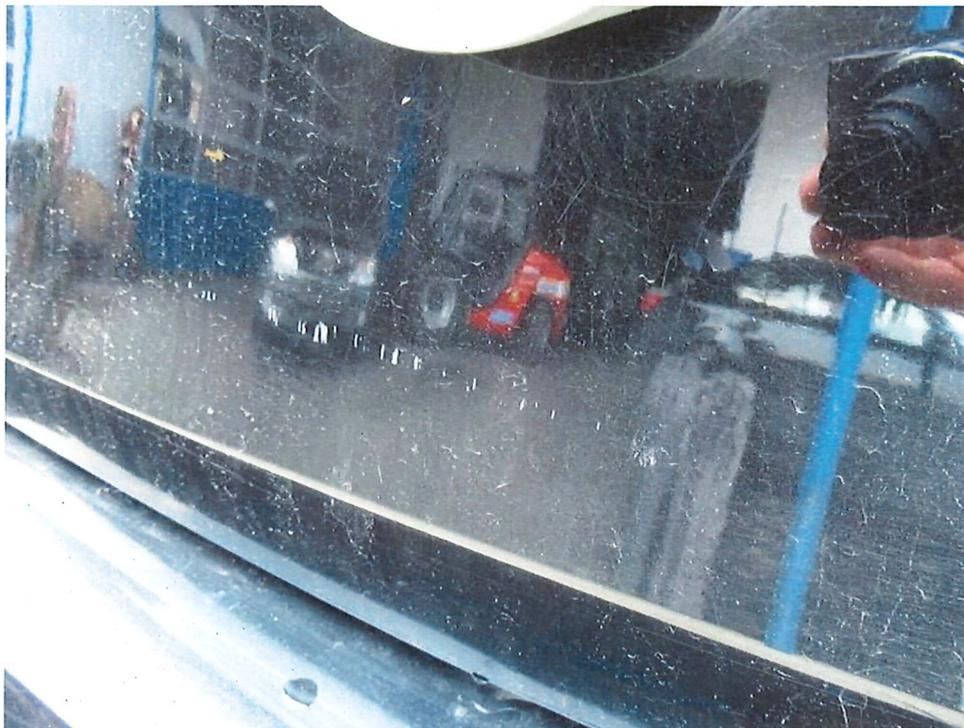
**Bild 12:** Detailansicht Kratzspuren Heckklappe

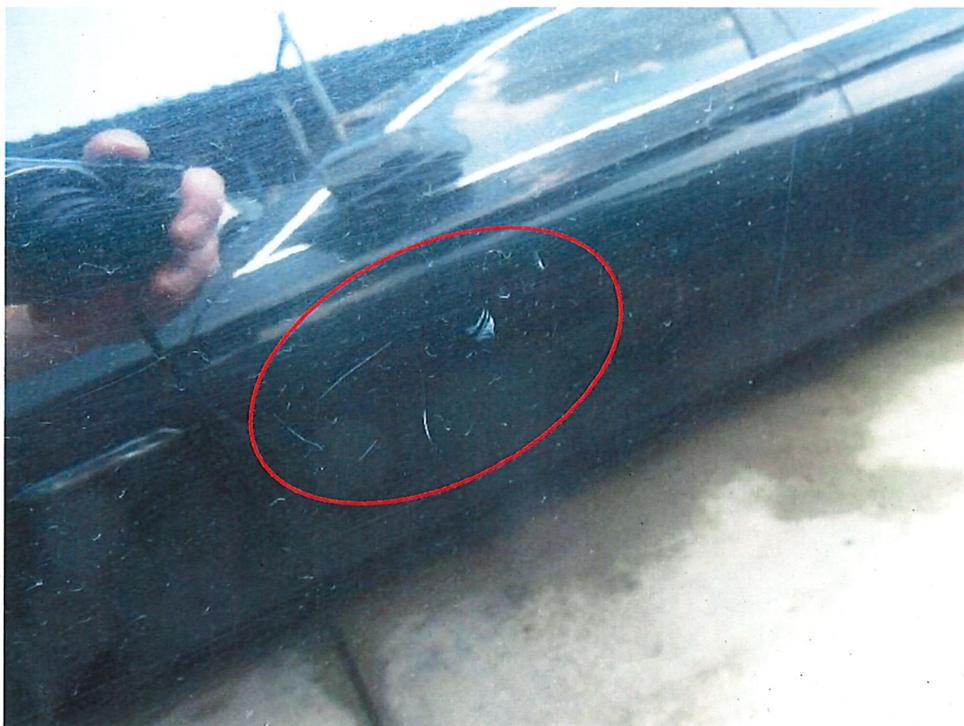
**Bild 13:** Beschädigung der Lackierung - Tür hinten rechts

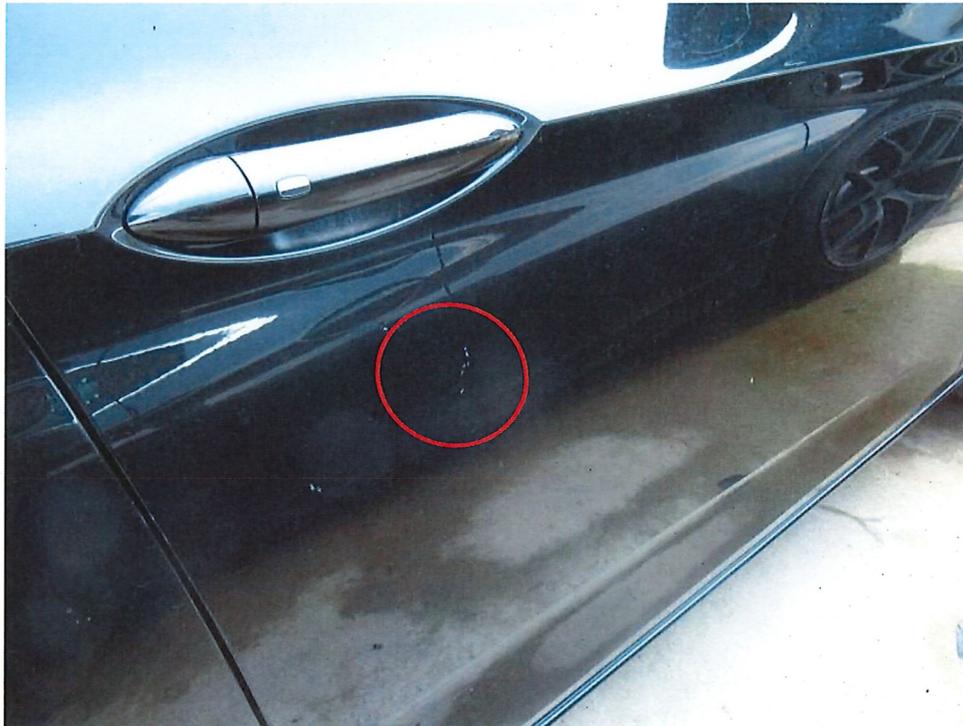
**Bild 14:** Beschädigung der Lackierung - Tür vorne rechts

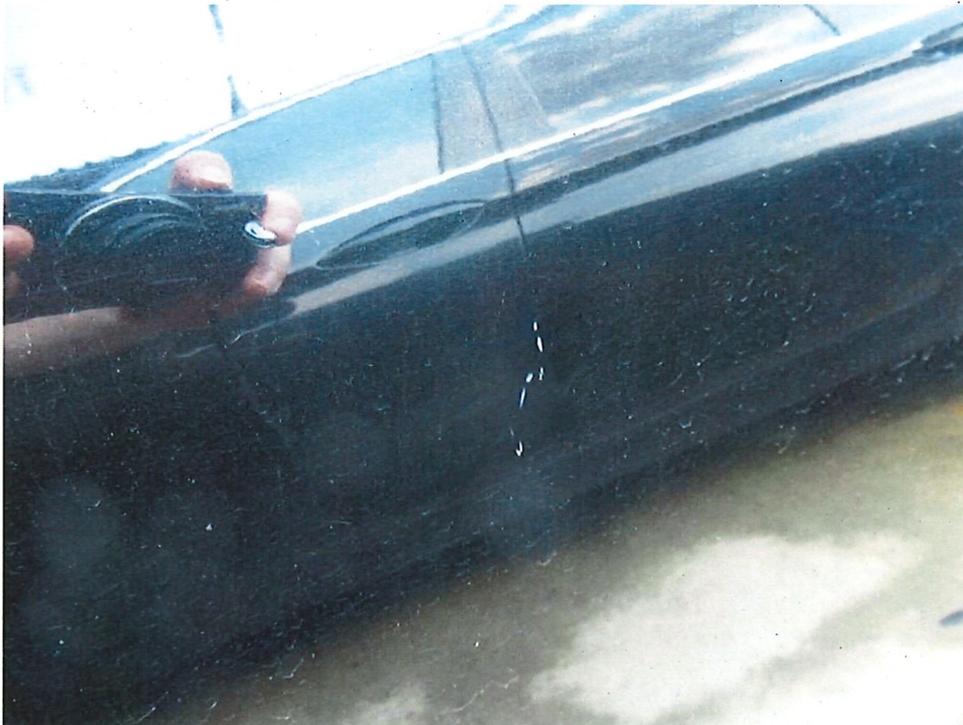
**Bild 15:** Detailansicht Beschädigung der Lackierung - Tür vorne rechts

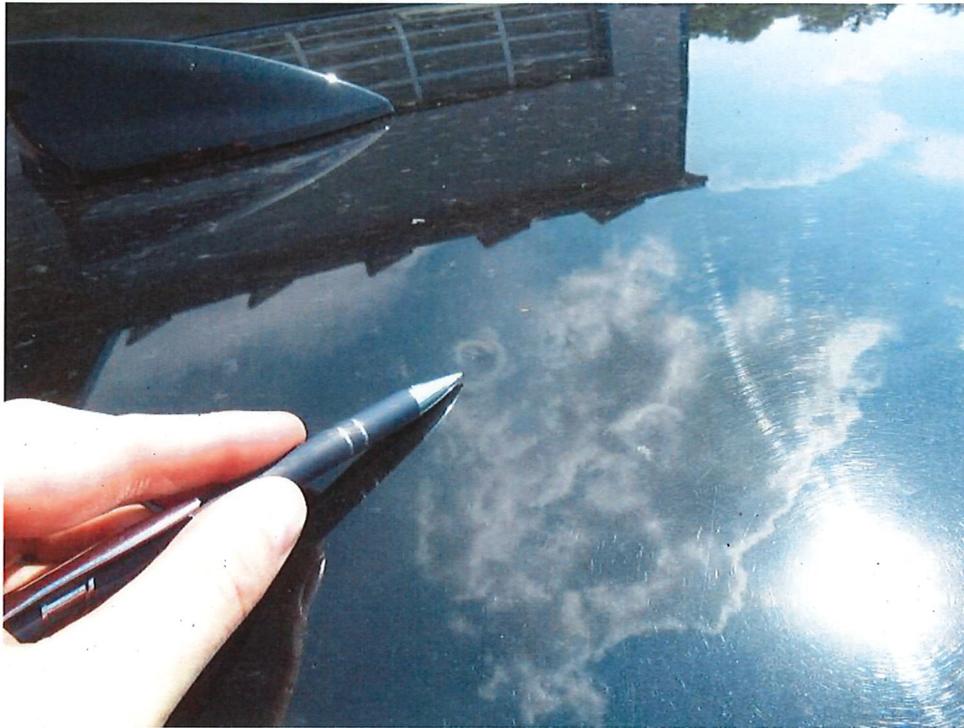
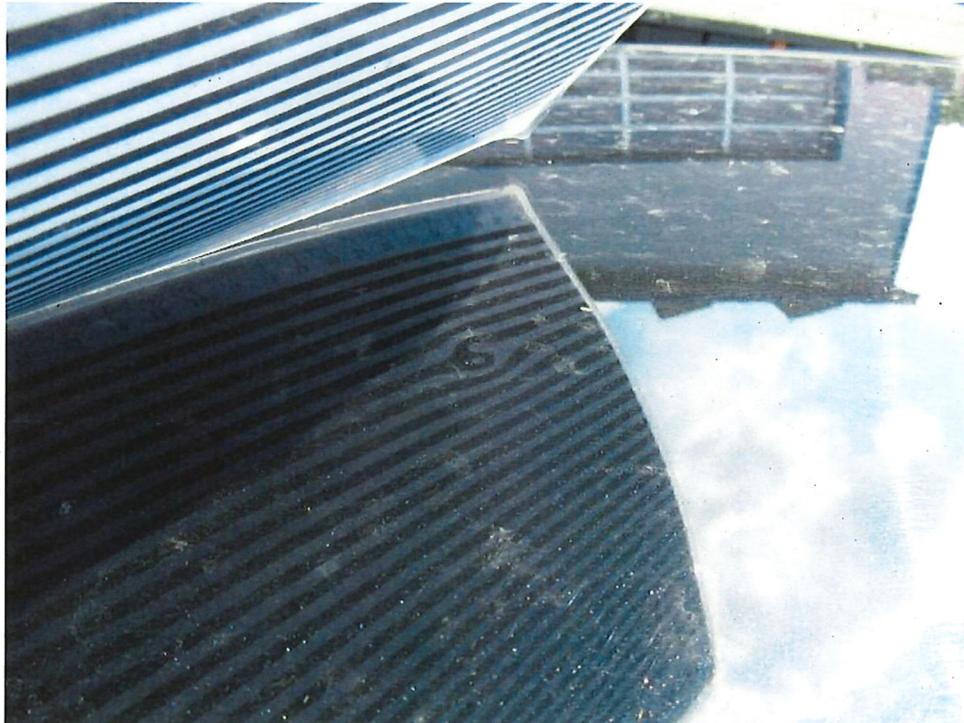
In dem Fahrzeugdach lag in dem Bereich der Dachantenne eine punktuelle Eindellung des Fahrzeugdaches vor. Zu erkennen ist dies auf den Lichtbildern 16 und 17 der Fotoanlage.

Bild 16: Punktuelle Eindellung des Daches

Bild 17: Punktuelle Eindellung des Daches

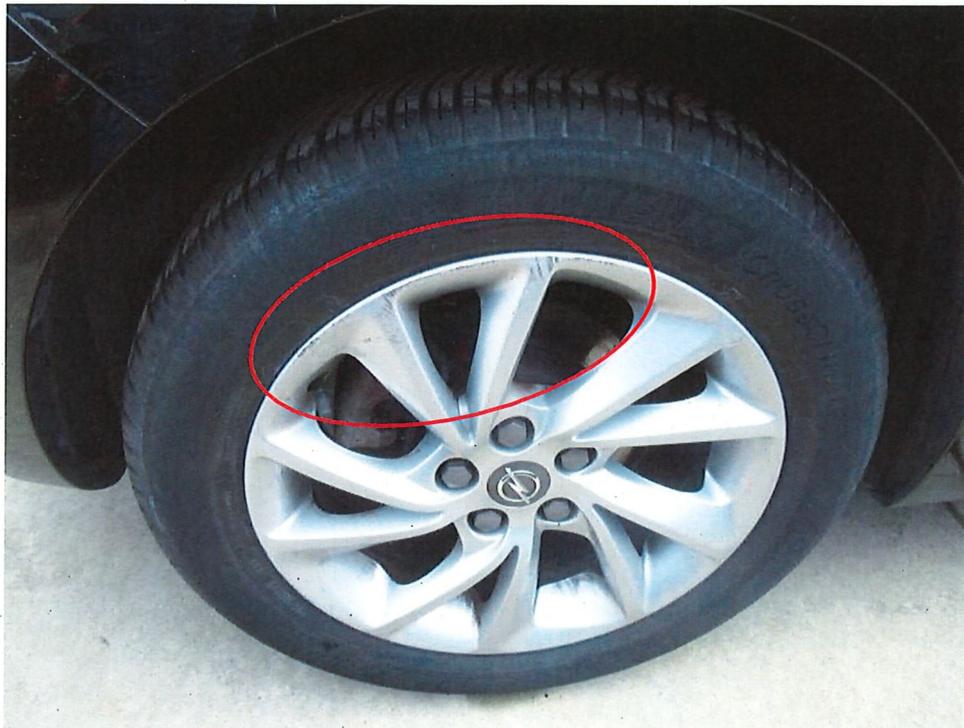
Die Lichtbilder 18 bis 21 der Fotoanlage dokumentieren, dass sich an drei der vier Felgen Kratzspuren in dem Bereich des äußeren Felgenhorns befunden haben. Lediglich die Felge vorne links wies ein derartiges Schadenbild nicht auf.

**Bild 18:** Felge hinten rechts verschrammt

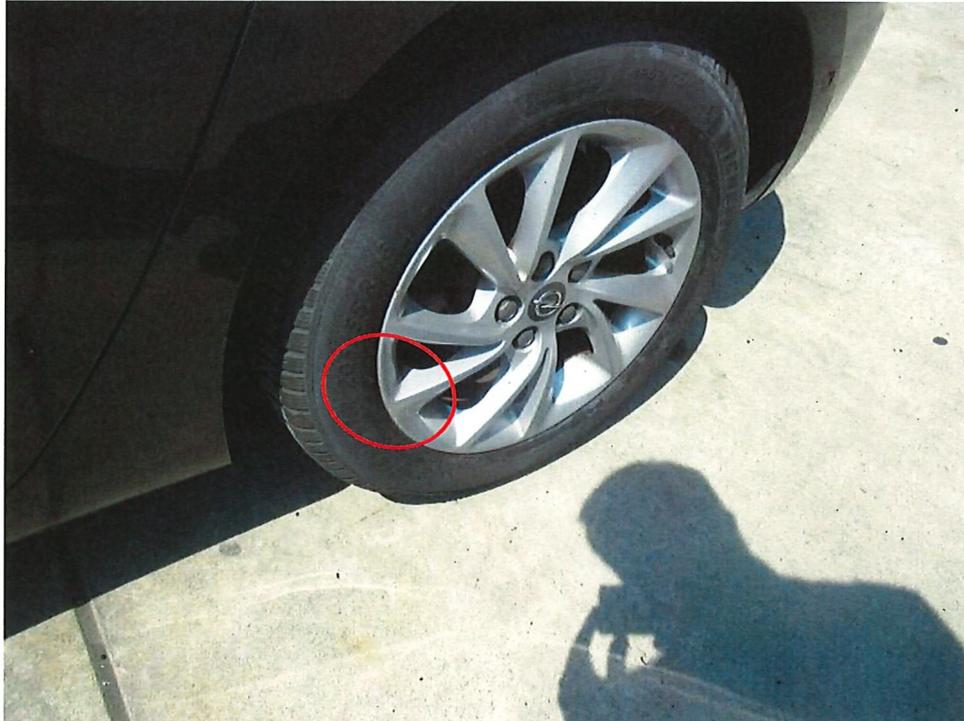
**Bild 19:** Felge hinten links verschrammt

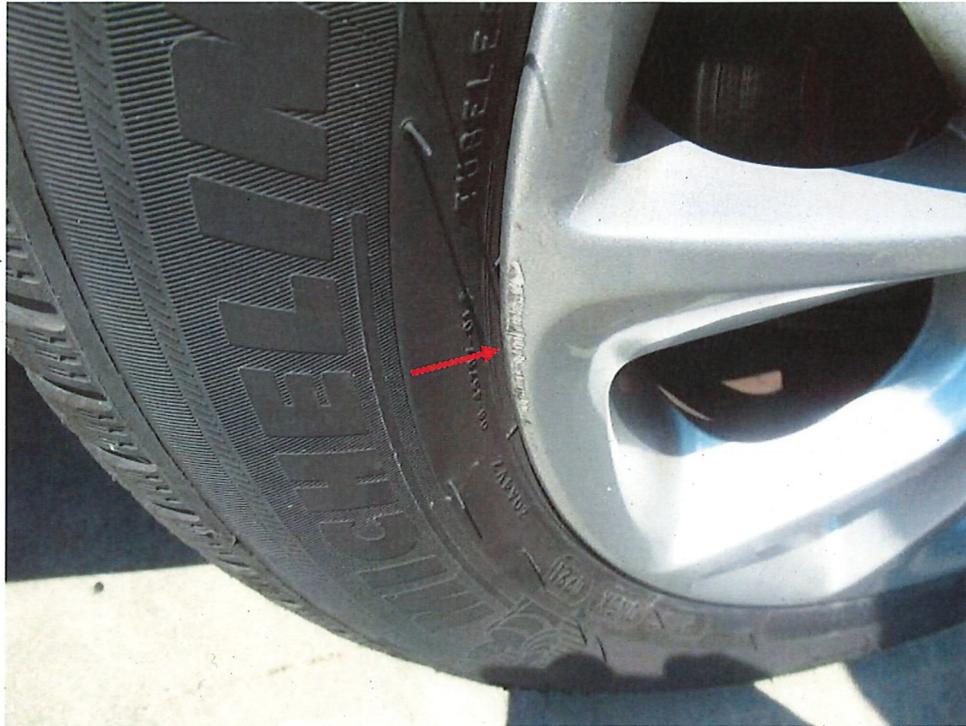
Bild 20: Detailansicht Schäden Felge hinten links

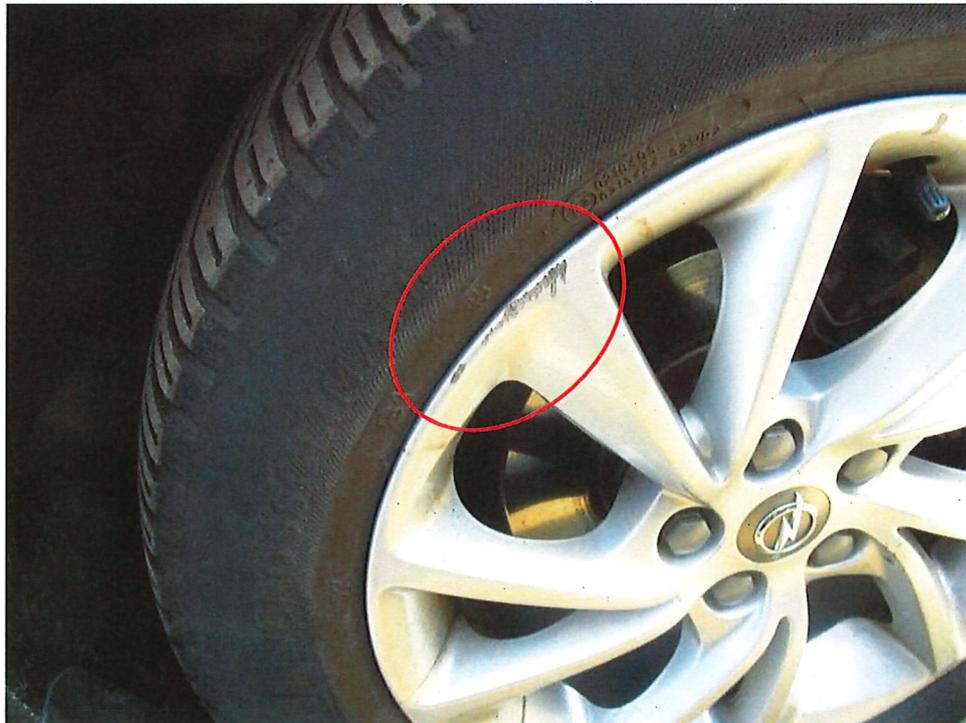
Bild 21: Felge vorne links verschrammt

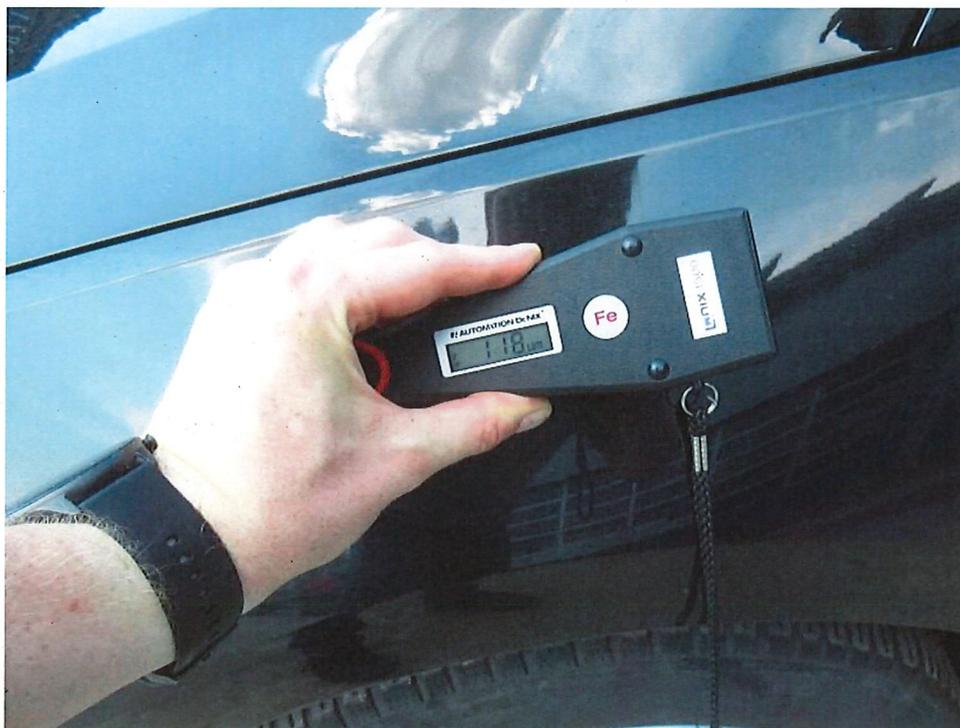
Eine Lackschichtdickenmessung hat gezeigt, dass in dem Bereich der gesamten Fahrzeugkarosserie Lackschichtdicken in einer Größenordnung von etwa 100 µm bis 130 µm vorliegen. Hinweise darauf, dass Lackierungs- bzw. Instandsetzungsarbeiten vorangegangen worden sind, hat die Lackschichtdickenmessung nicht gezeigt.

**Bild 22:** Lackschichtdickenmessung - exemplarisch Kotflügel links
