## DAT-SCHÄTZUNG

| Modell | C -Klasse T-Modell (BM 203)(01.2001->), C 180 K, T Classic, 2004 - 2007 |

| Gutachtennummer | 24-01031 |

# Protokoll zur GW-Bewertung (nach DAT- System)

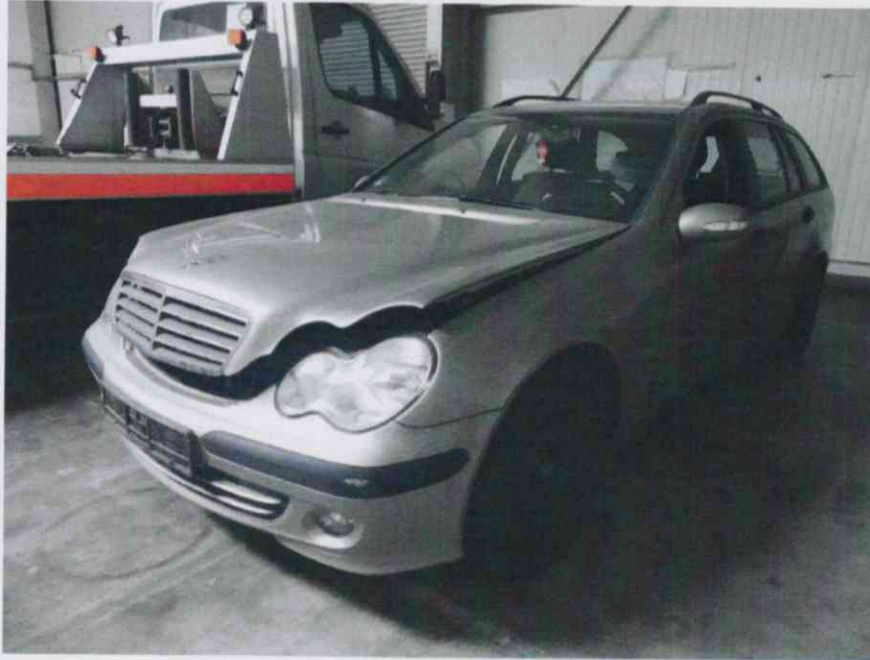
Bild Nr. 001

Fahrzeugansicht vorne links

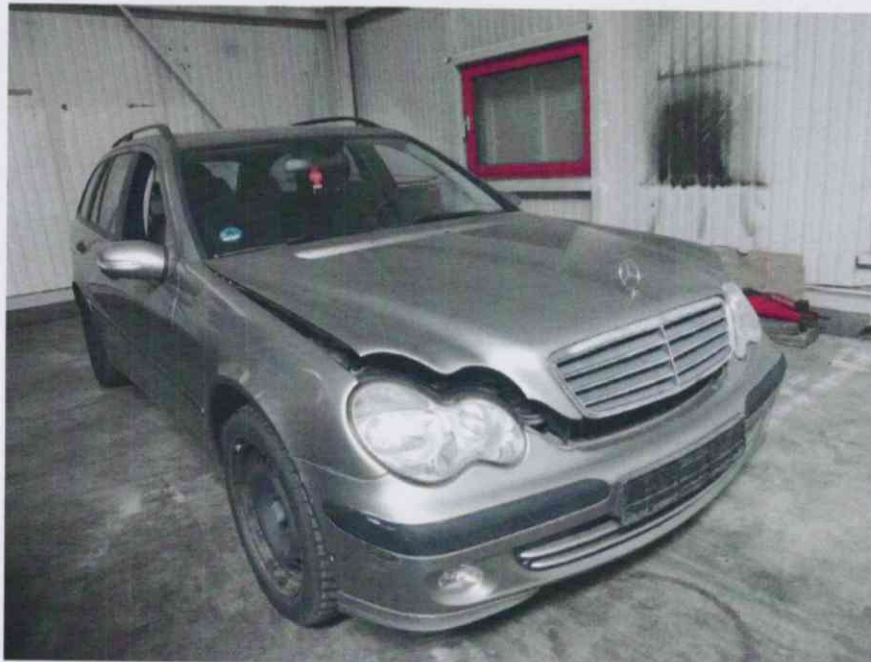
Bild Nr. 002

Fahrzeugansicht vorne rechts

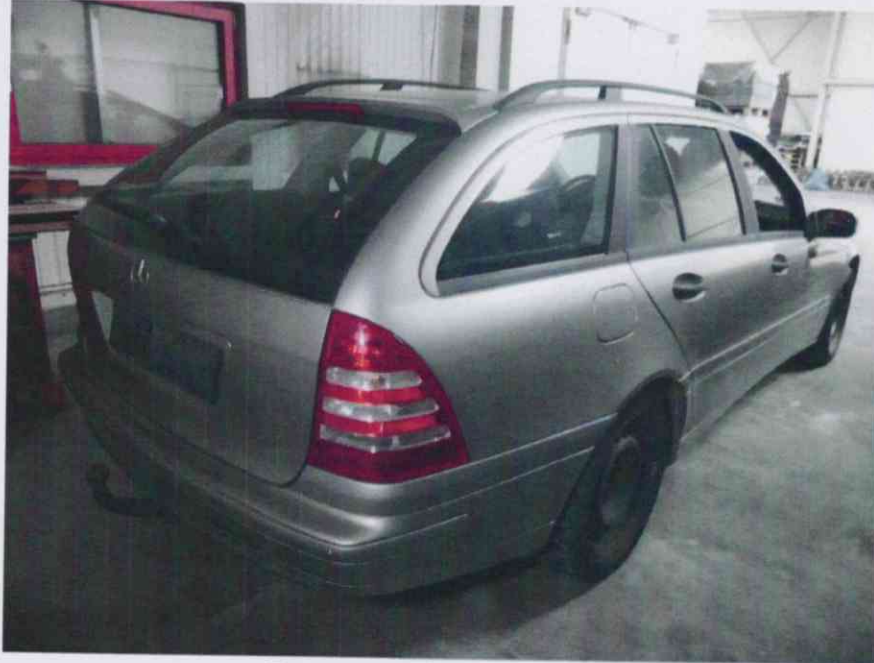
Bild Nr. 003

Fahrzeugansicht hinten rechts

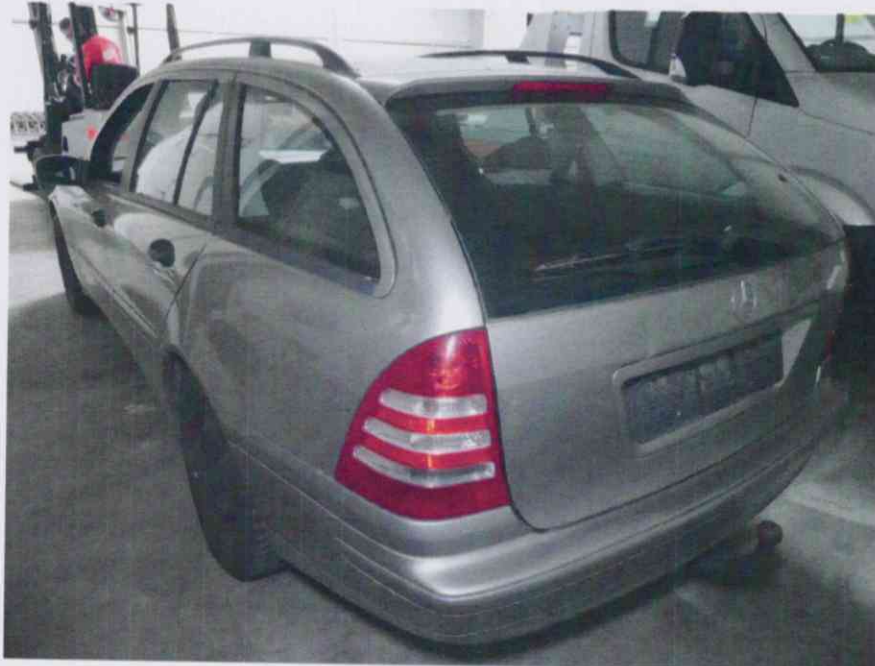
Bild Nr. 004

Fahrzeugansicht hinten links

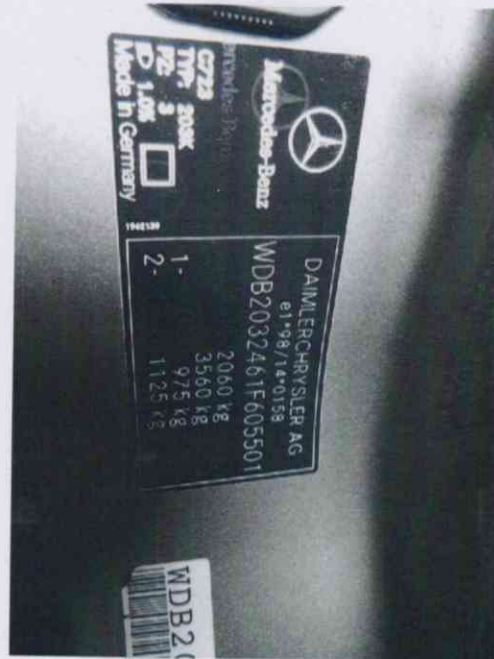
Bild Nr. 005

Typenschild mit Identnummer

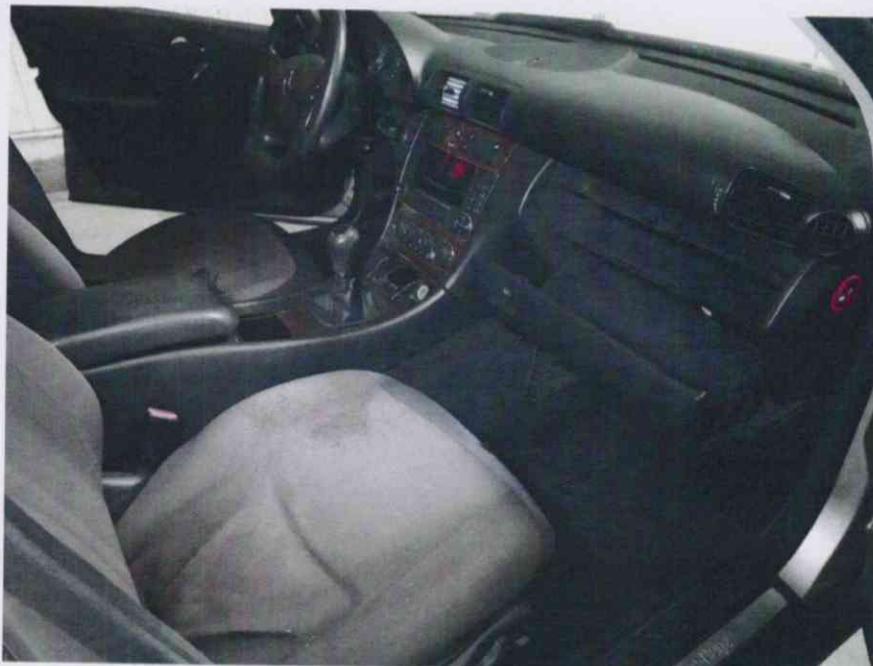
Bild Nr. 006

- Die Sitze sind mit Schonbezügen überzogen, der Innenraum ist verschmutzt.
- Die Radblenden sind nicht montiert und liegen lose im Fahrzeug.
- Die Batterie ist entladen.
- Das Wartungsheft sowie die Bedienungsanleitung sind vorhanden
- Der zuletzt dokumentierte Service war 09/2016
- Ein Probelauf des Motors konnte durchgeführt werden.

Innenansicht vorne

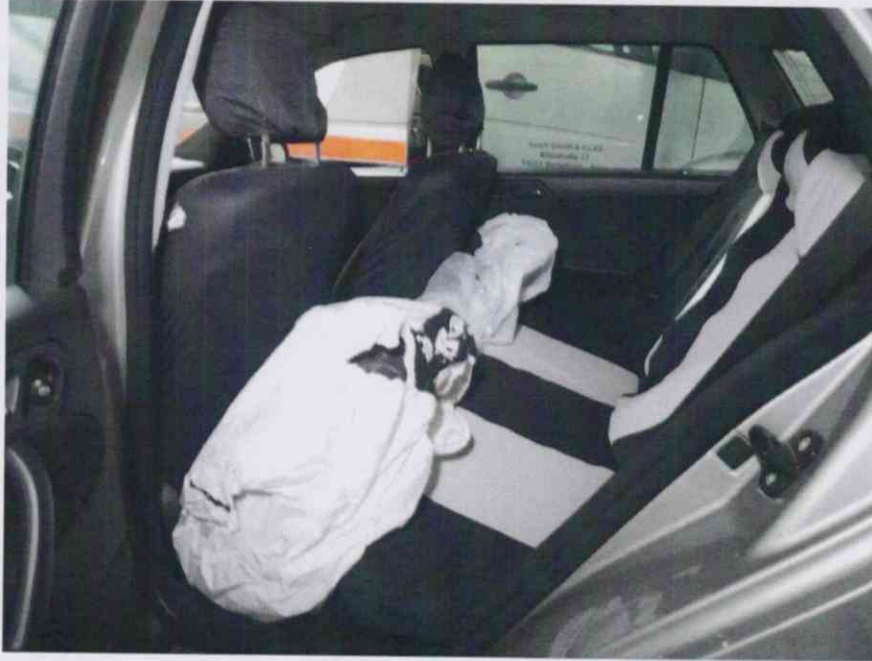
Bild Nr. 007

Innenansicht hinten

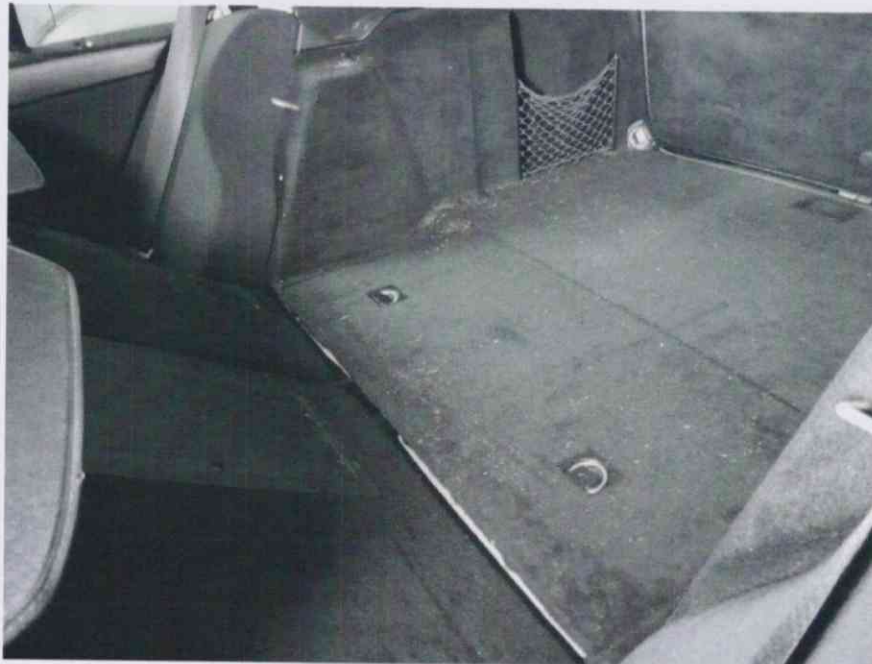
Bild Nr. 008

Innenansicht Kofferraum

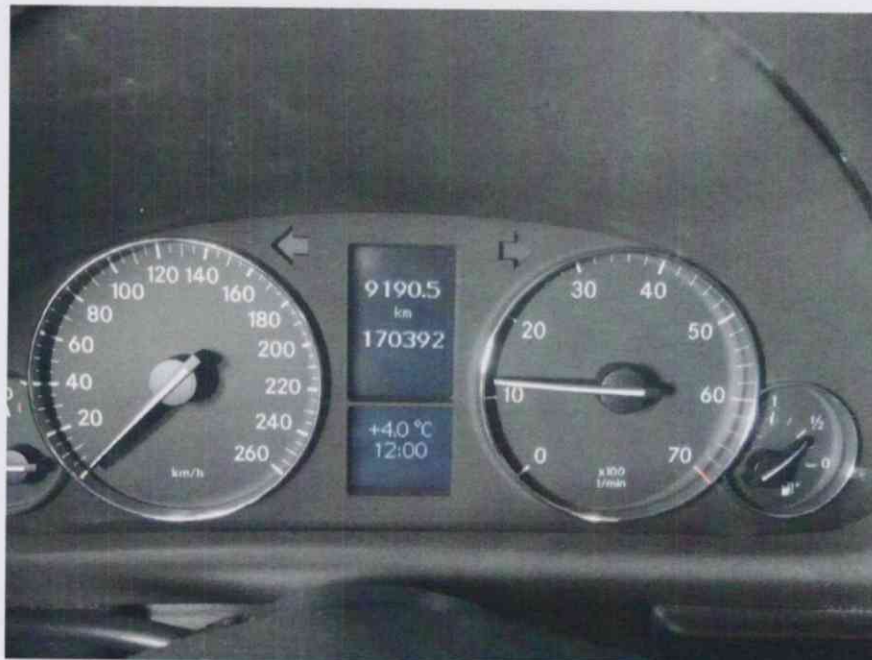
Bild Nr. 009

Aktuelle Laufleistung

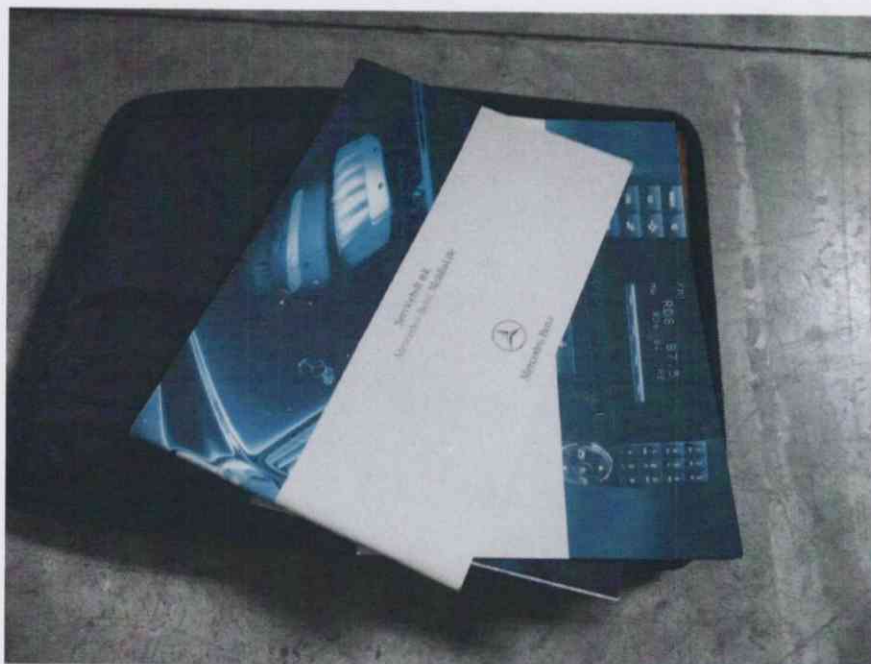
Bild Nr. 010

Fahrzeugunterlagen

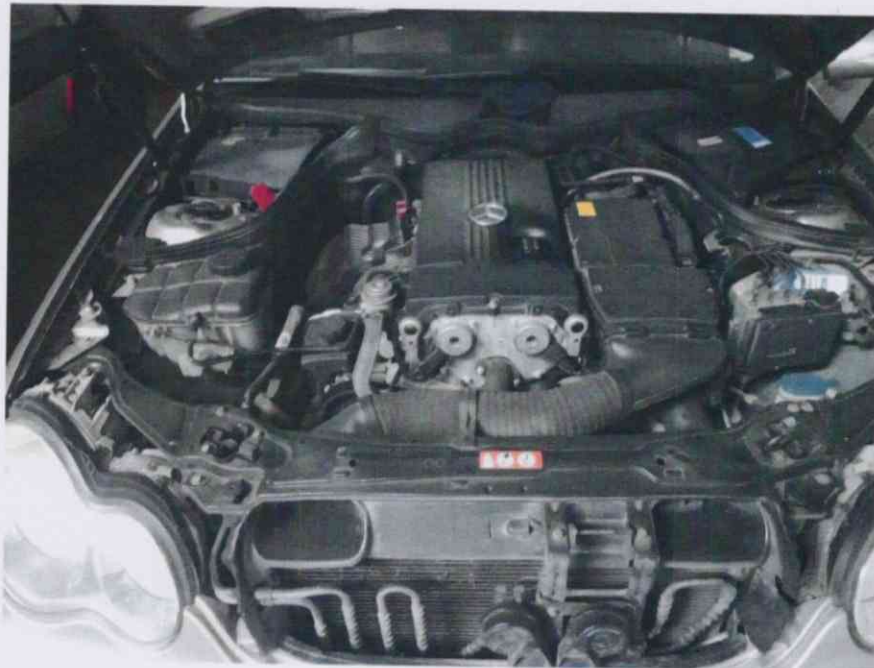
Bild Nr. 012

Motor

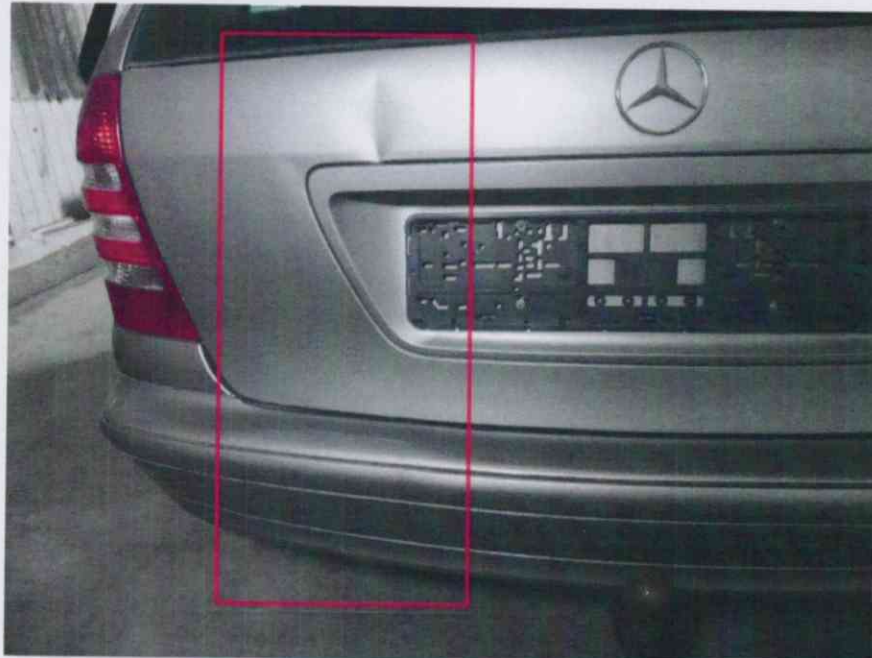
Bild Nr. 013

- Die hintere Stoßfängerverkleidung ist angeschrammt und gebrochen (mittig und rechts), der Kofferraumdeckel ist eingedrückt.
- Die rechte hintere Türe ist verkratzt..
- Die Stoßfängerverkleidung vorne rechts und links ist beschädigt.
- Die linke vordere Türe ist eingedellt.
- Die linke hintere Seitenwand inklusive der Stoßfängerverkleidung ist beschädigt.

Kofferraumdeckel eingedrückt, Stoßfängerverkleidung gebrochen

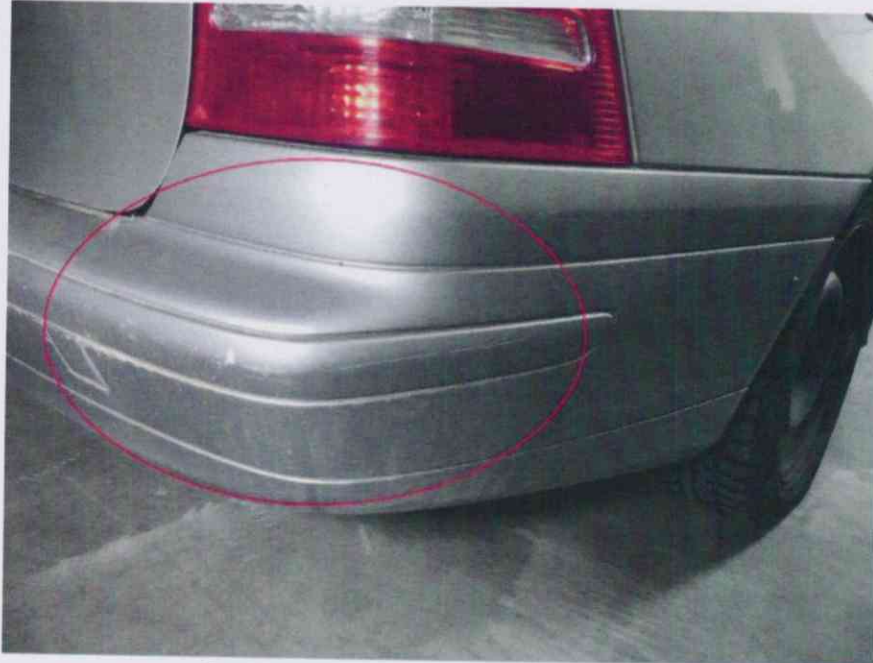
Bild Nr. 015

Stoßfänger hinten rechts angeschrammt

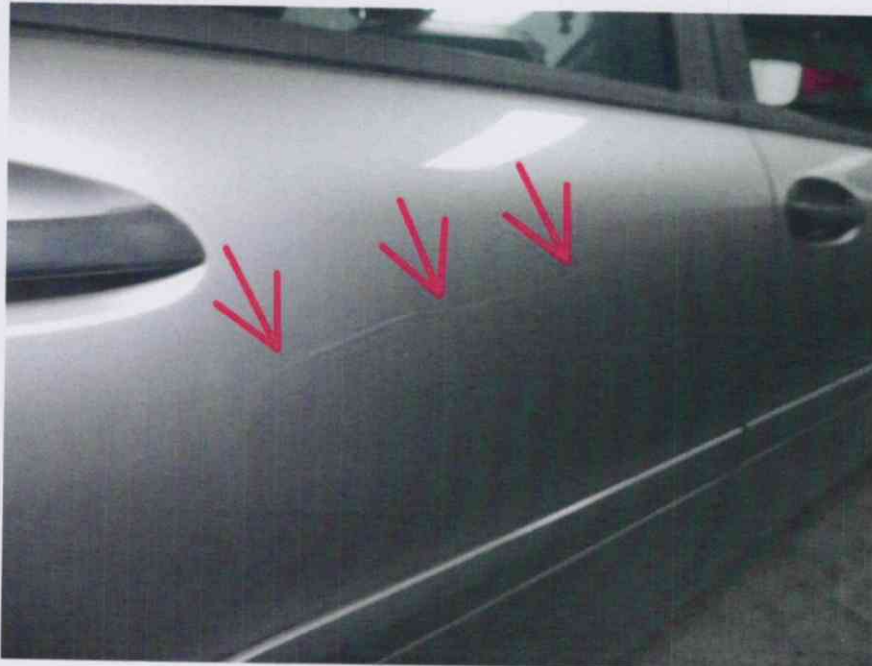
Bild Nr. 016

Kratzspur Türe rechts hinten

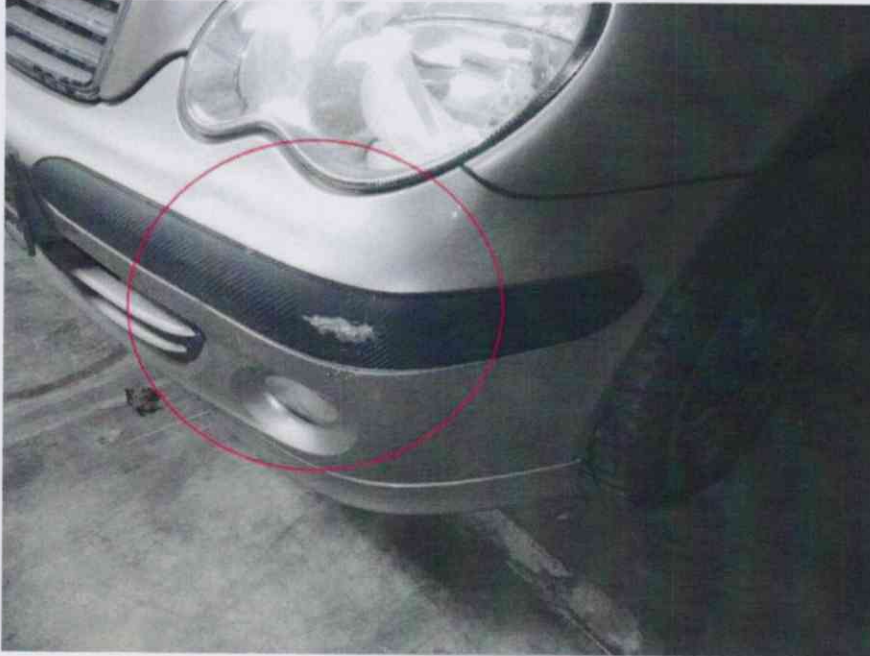
Bild Nr. 017

Stoßfänger vorne links beschädigt

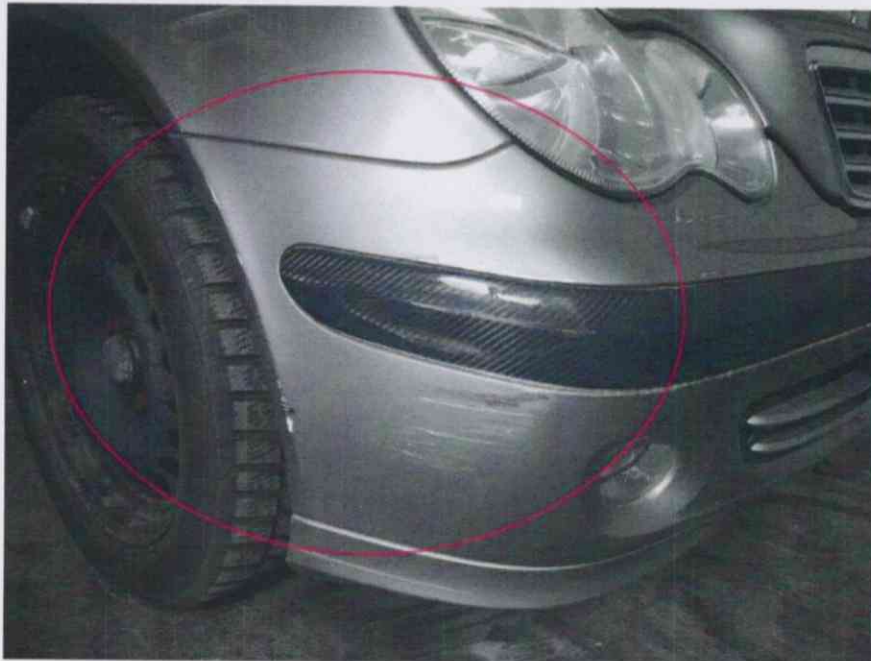
Bild Nr. 018

Stoßfänger vorne rechts beschädigt

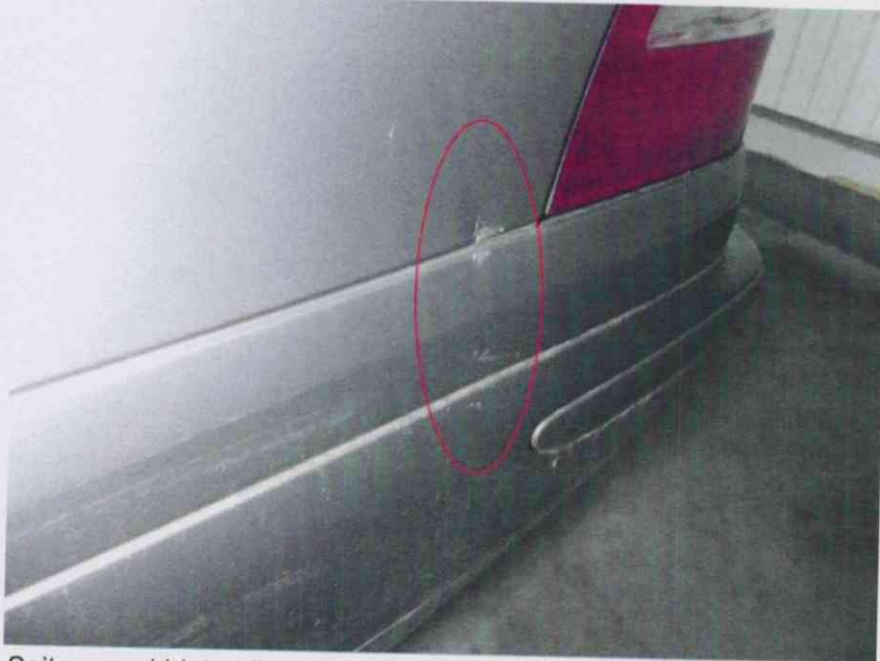
Bild Nr. 019

Seitenwand hinten links/ Stoßfängerverkleidung hinten links beschädigt

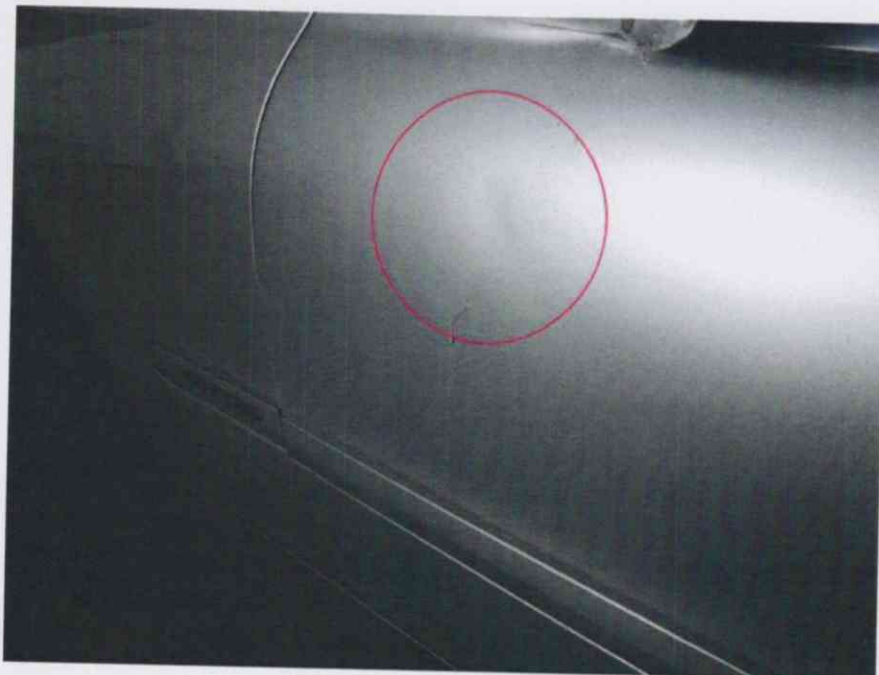
Bild Nr. 020

Türe links vorne eingedellt
