Fahrzeugbewertung

Aktenzeichen
GA-2402/021GF

Hersteller
Porsche

Modell
Cayman (987) Coupé

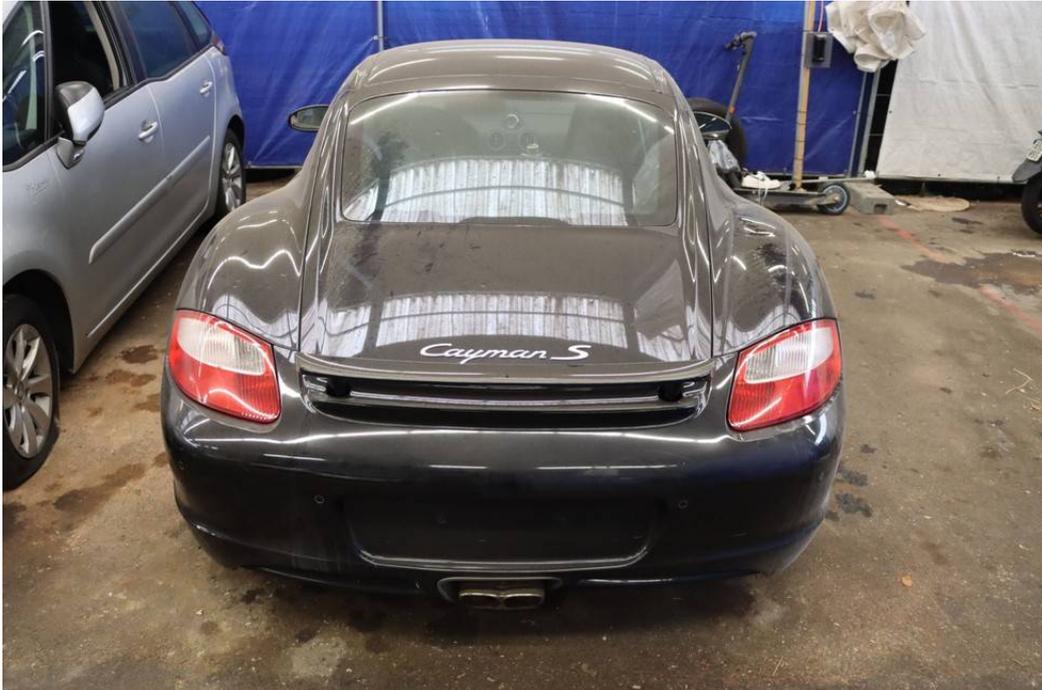
Foto 1

Ansicht hinten

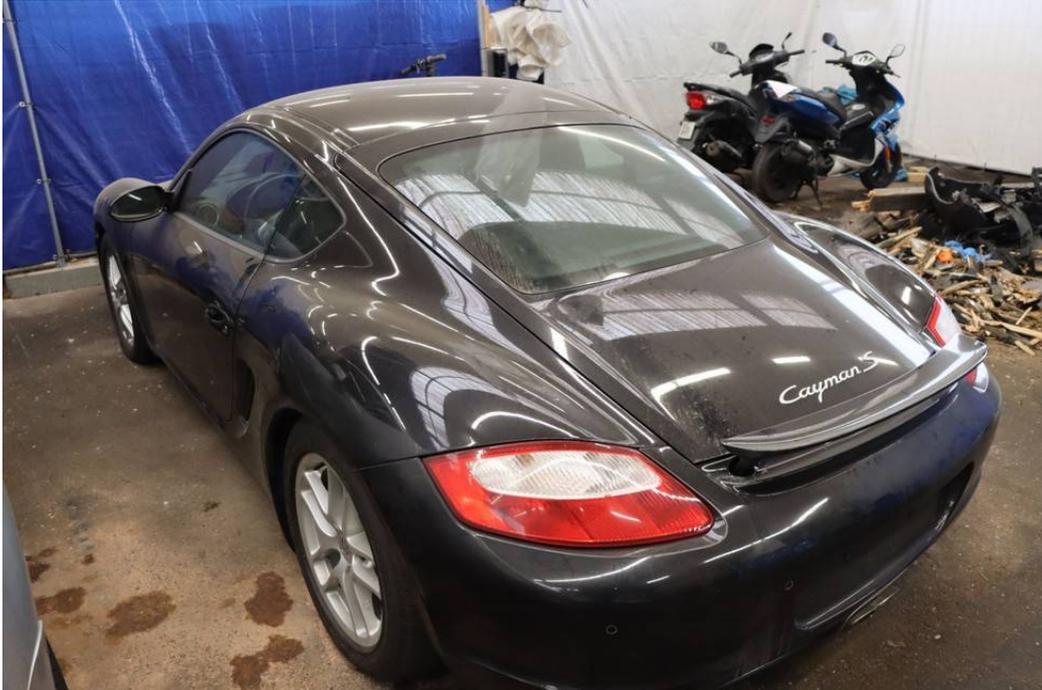
Foto 2

Ansicht hinten links

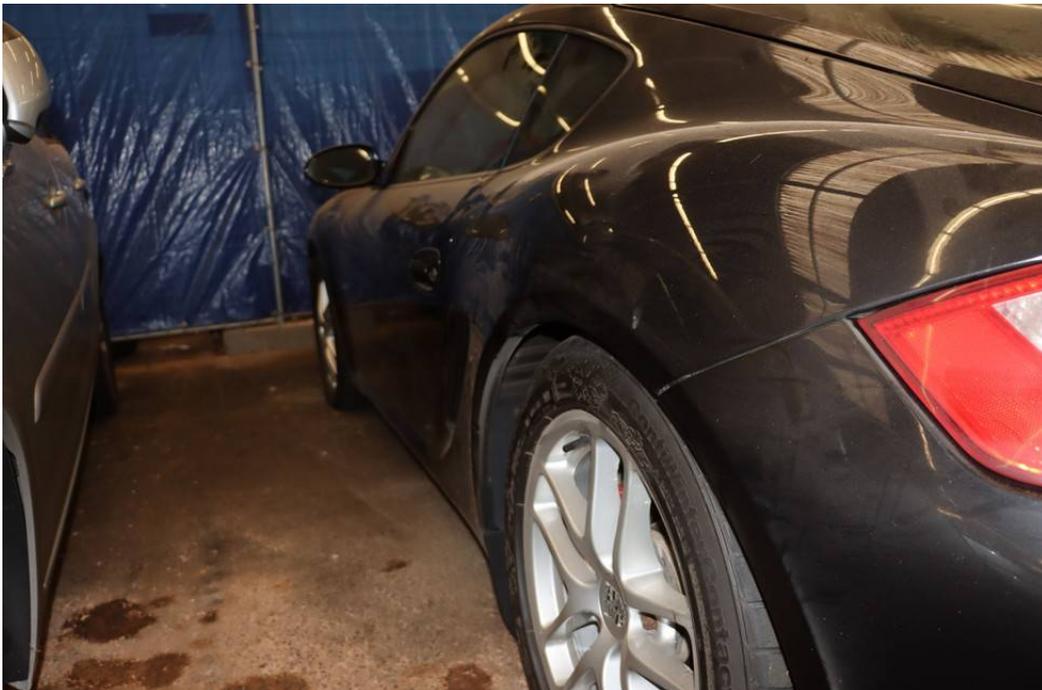
Foto 3

Ansicht hinten links

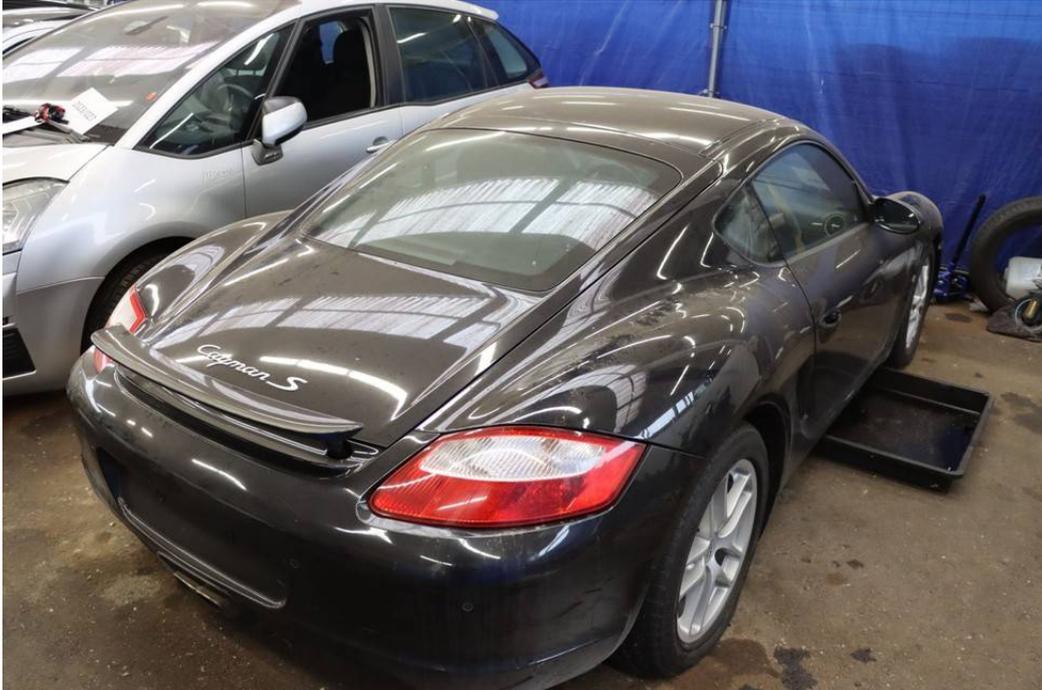
Foto 4

Ansicht hinten rechts

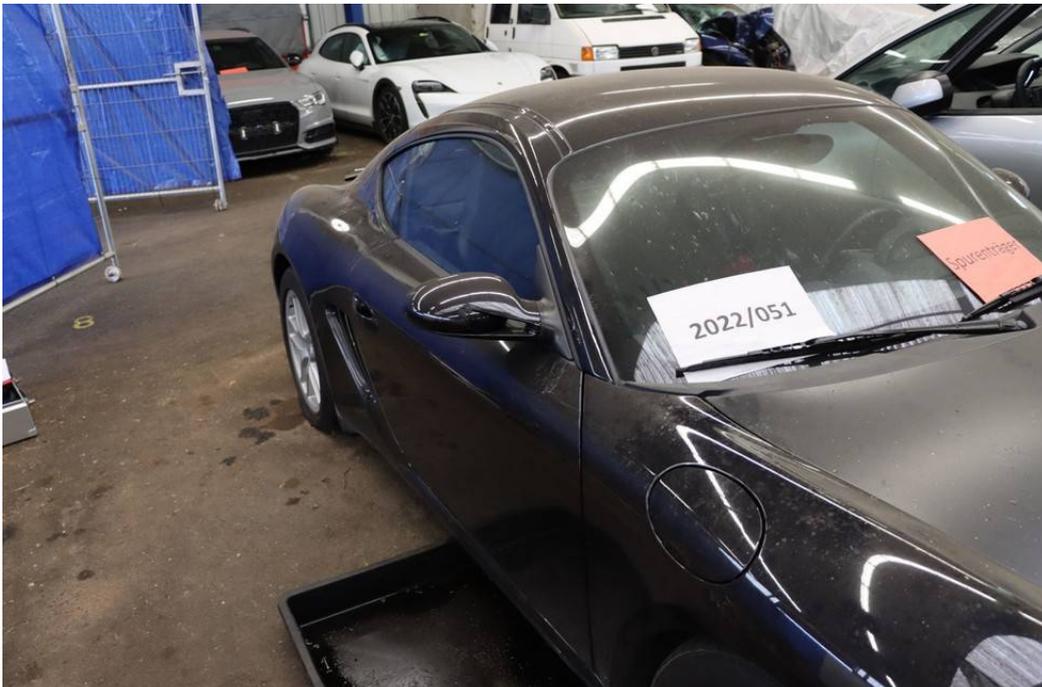
Foto 5

Ansicht rechts

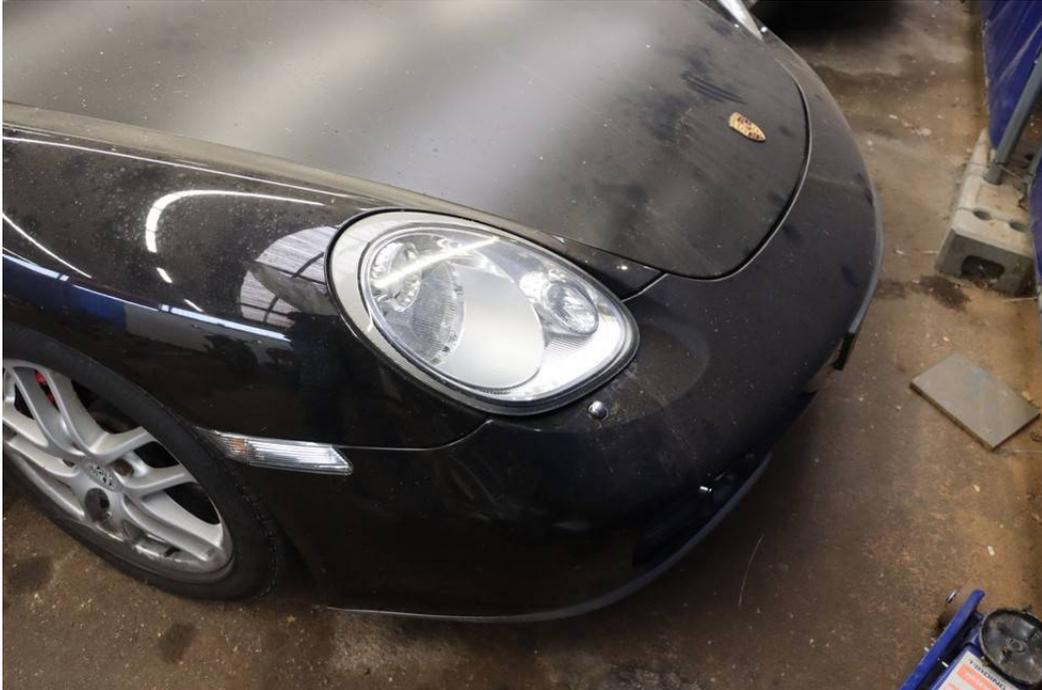
Foto 6

Ansicht von vorne rechts

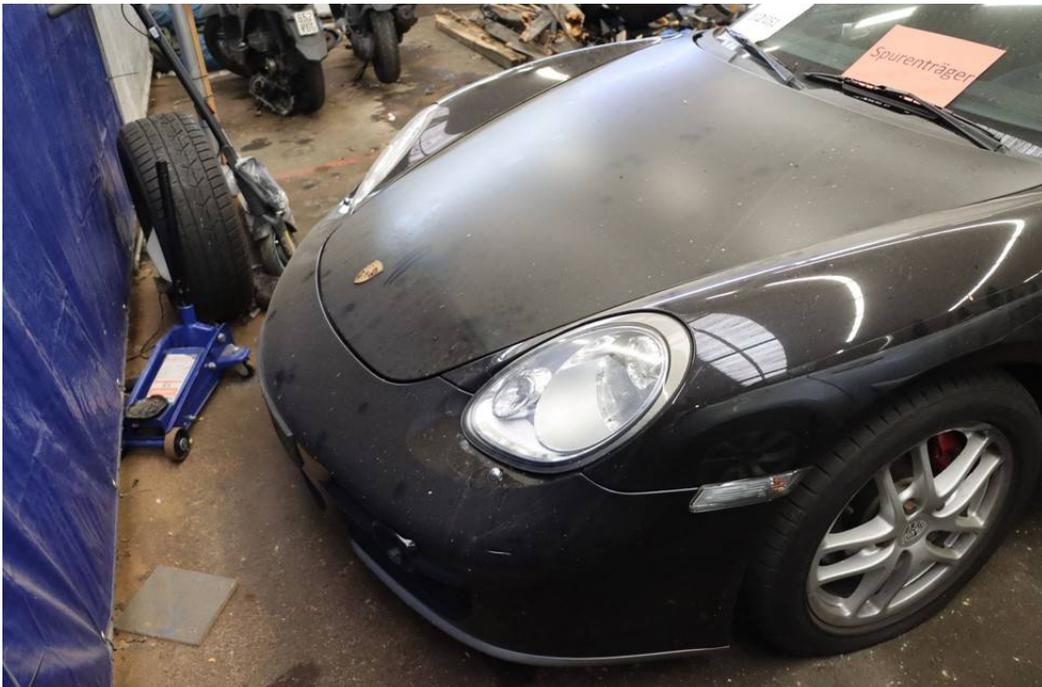
Foto 7

Ansicht vorne links

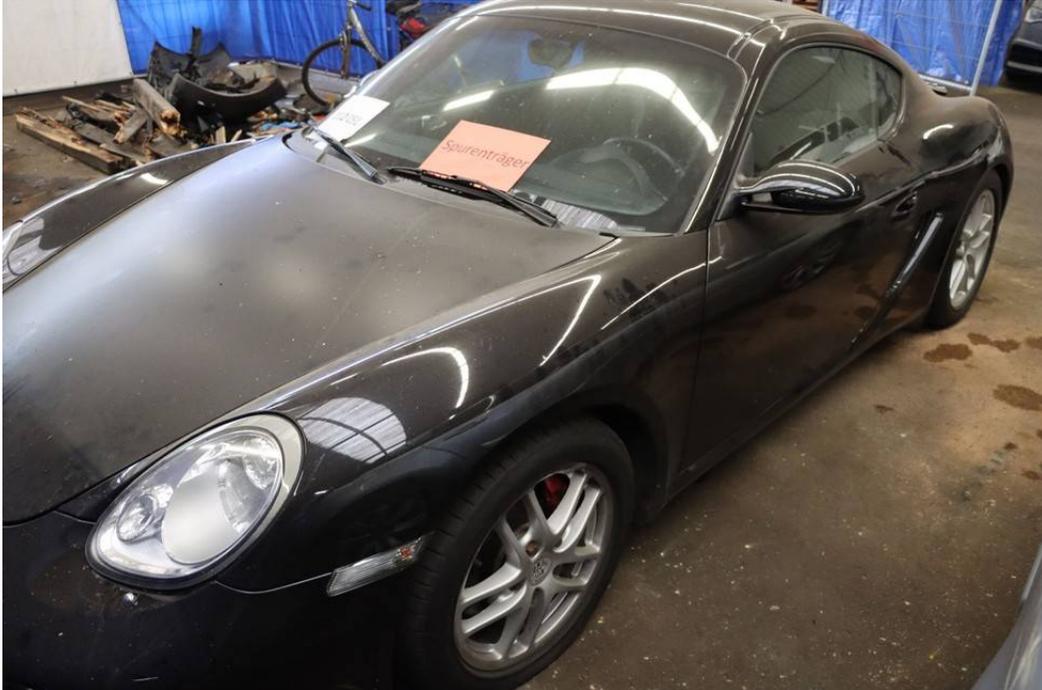
Foto 8

Ansicht links

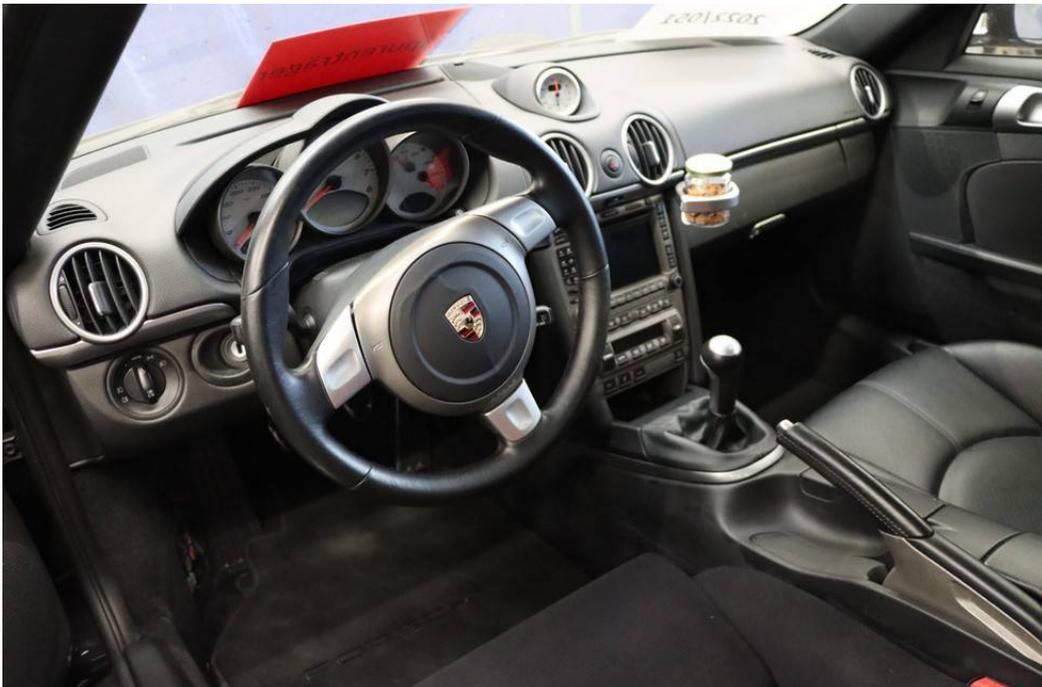
Foto 9

Innenraum vorne

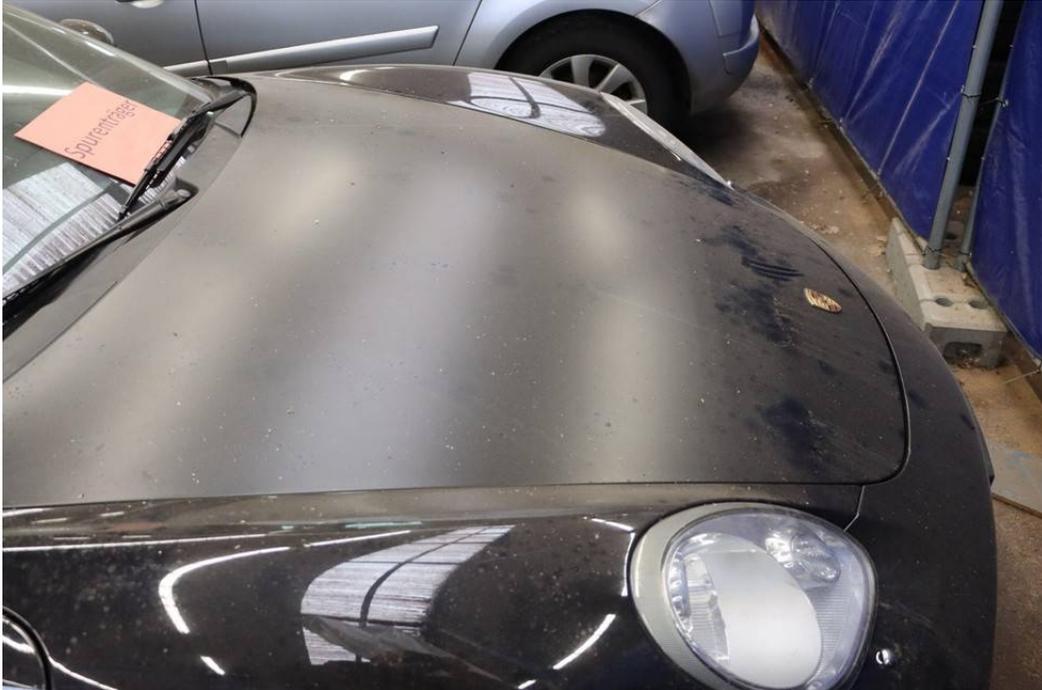
Foto 16

Motorhaube - Lack matt

Motorhaube - Farbe matt

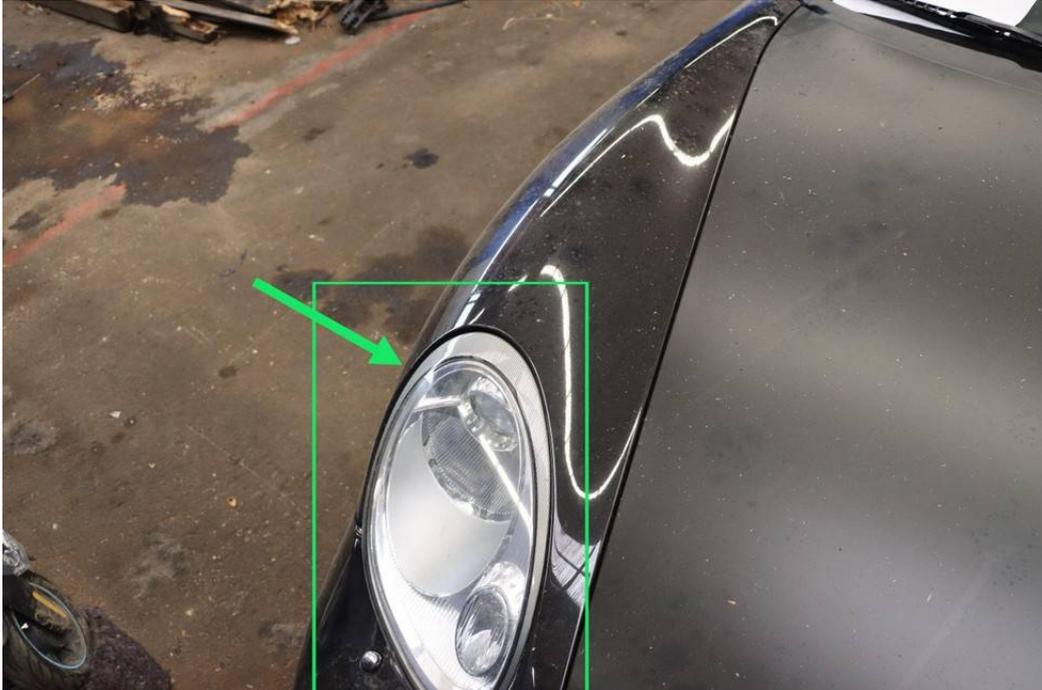
Foto 18

Spaltmaße nicht gleichmäßig.

Spaltmaß rechts

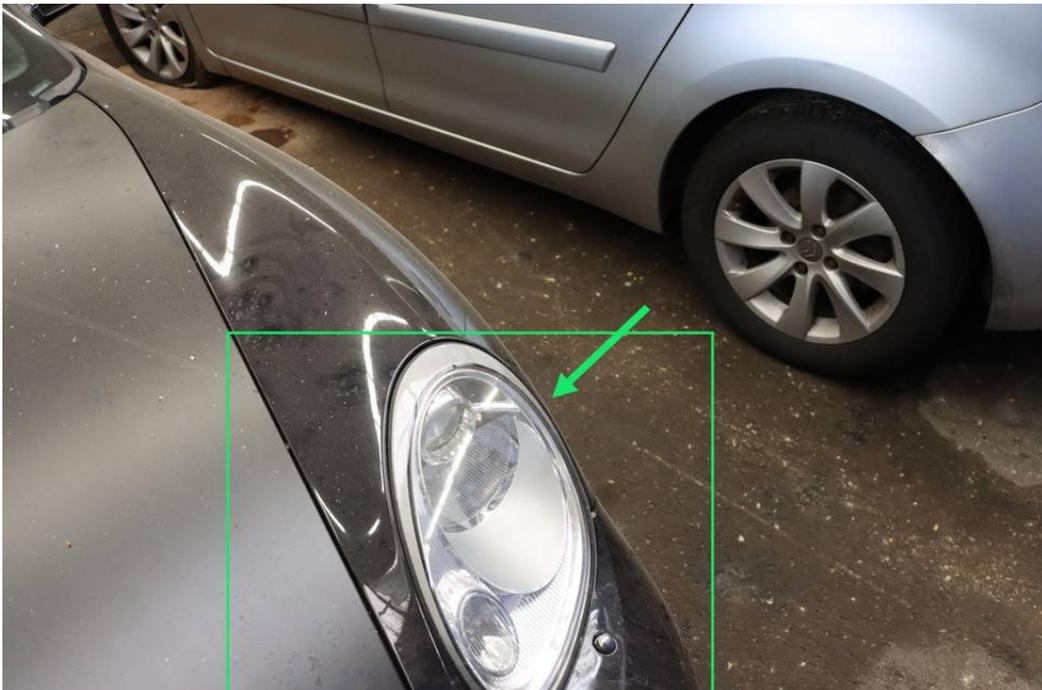
Foto 19

Spaltmaß links
