TÜV SÜD Auto Service GmbH

Gutachtennummer: 59170302

Datum: 29.06.2022

TÜV SÜD Auto Service GmbH
Schaden- und Wertgutachten

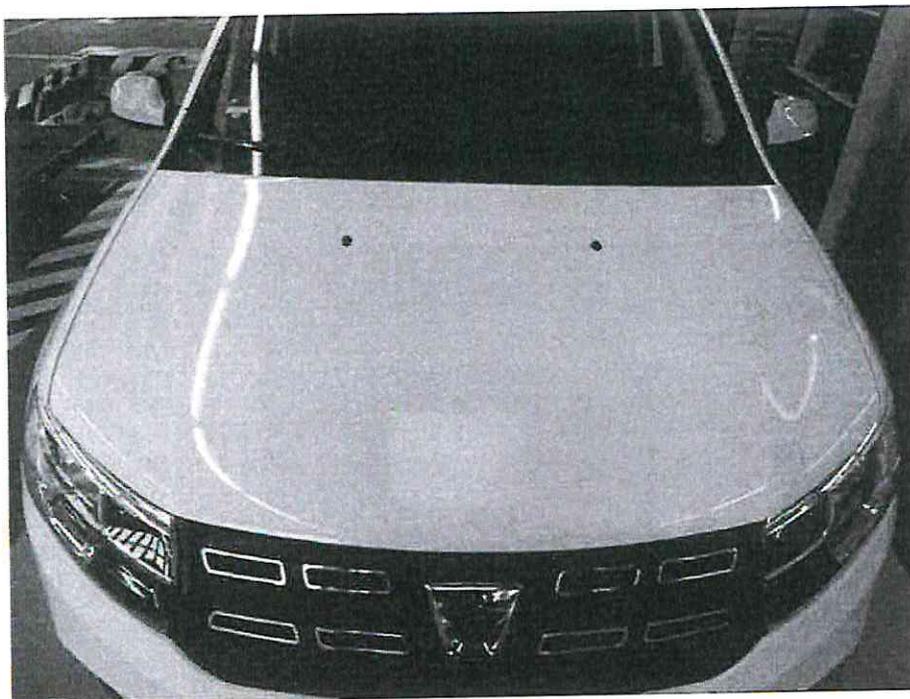
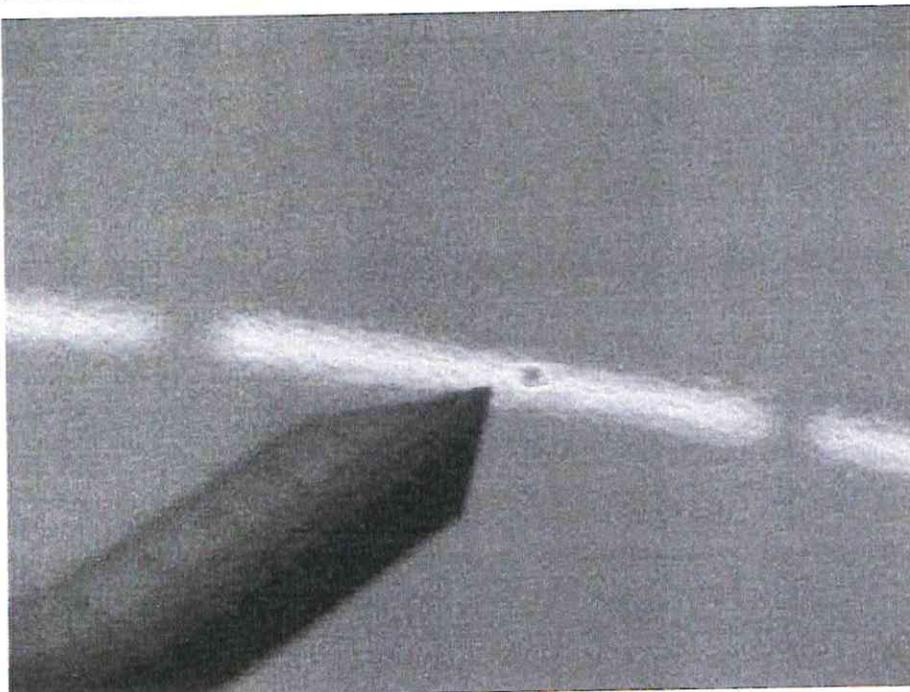
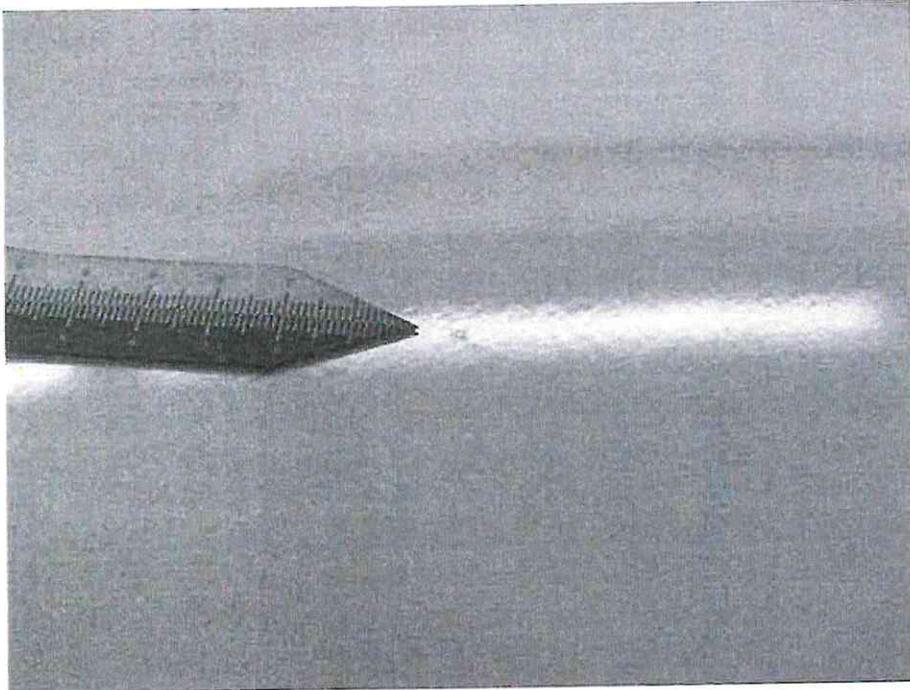
Die Motorhaube war nachlackiert und hatte einige Staubeinschlüsse und Silikonkrater (Bild 5 - 7). An den Scharnierverschraubungen waren Ansetzspuren von Werkzeug erkennbar (Bild 8 und 9).

Aufgrund der Montagespuren an den Verschraubungen der Motorhaube und des Frontblechs und der dahinter liegenden Beschädigungen bzw. Neuteilen ist davon auszugehen, dass diese Teile demontiert und erneuert wurden. Der Kotflügel vorne rechts wies eine Lackschichtdicke auf, die auf Verwendung von Schwemmmaterial und Nachlackierung schließen läßt. Die Motorhaube wurde aus sachverständiger Sicht erneuert, da durch eine Nachlackierung der originalen Motorhaube die Lackschichtdicke deutlich höher wäre.

Motorhaube

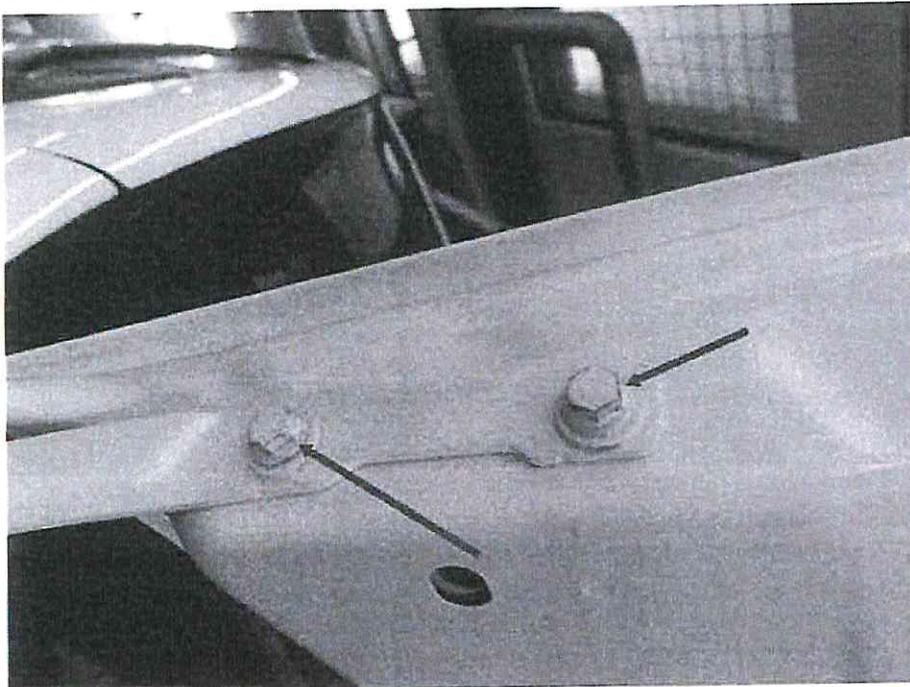
**Bild 8**

Verschraubung
Motorhaube am
Scharnier rechts

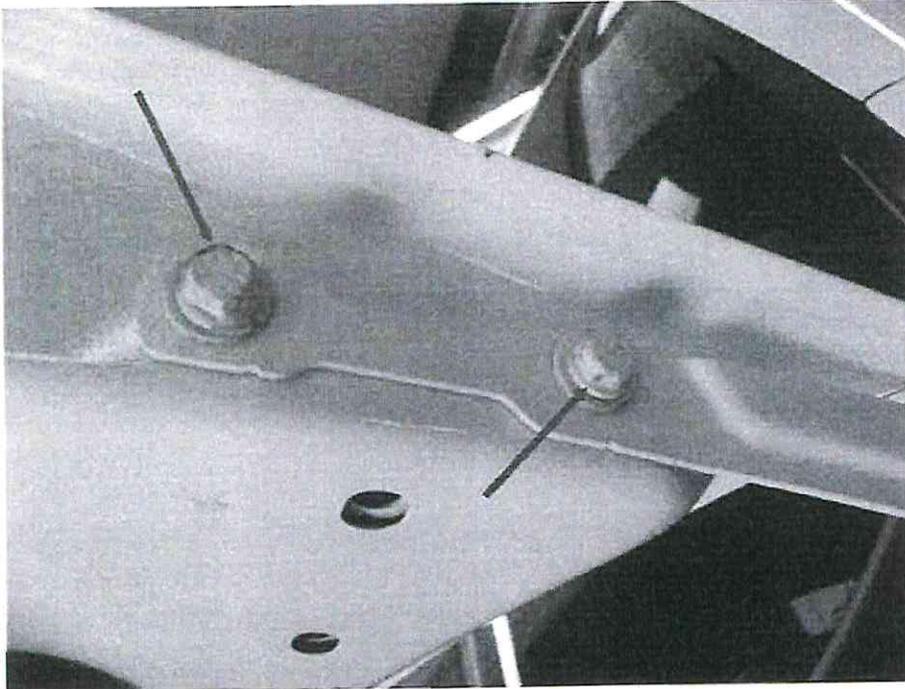
**Bild 9**

Verschraubung
Motorhaube am
Scharnier links

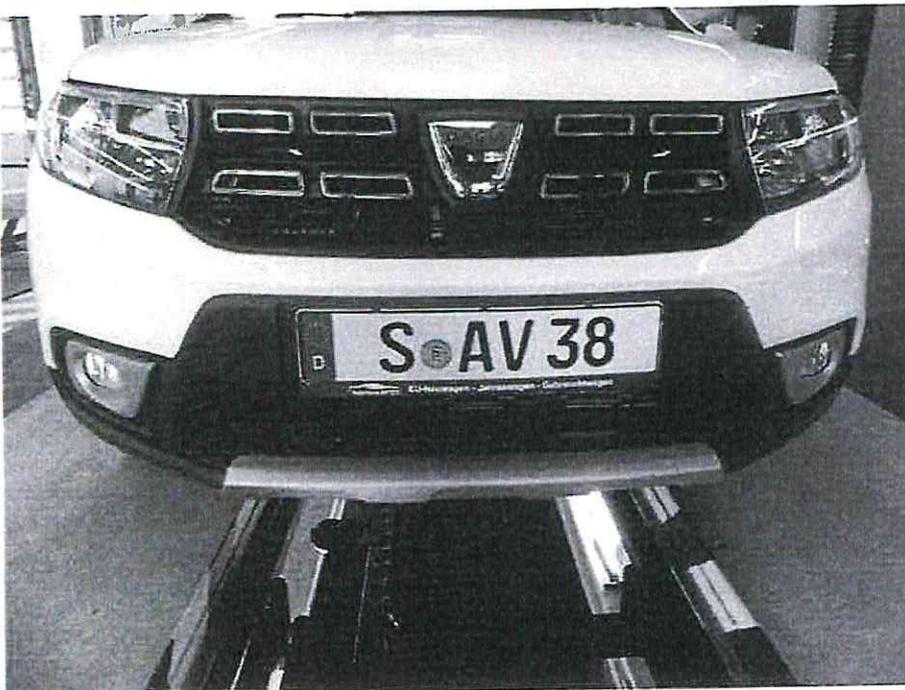
**Bild 10**

Die teilweise lackierte Stoßfängerverkleidung (Bild 10) wurde vor der Lackierung zum unlackierten, strukturierten Bereich hin nicht exakt abgeklebt, sodass die Lackkante keine saubere Linie darstellte und in den unlackierten Bereich lief (Bild 11 und 12). Weiterhin war der Stoßfänger rechtsseitig nicht flächenbündig montiert (Bild 13).

Der vordere Stoßfänger wurde unseres Erachtens erneuert, da dahinterliegende Bauteile demontiert und erneuert bzw. instandgesetzt wurden.

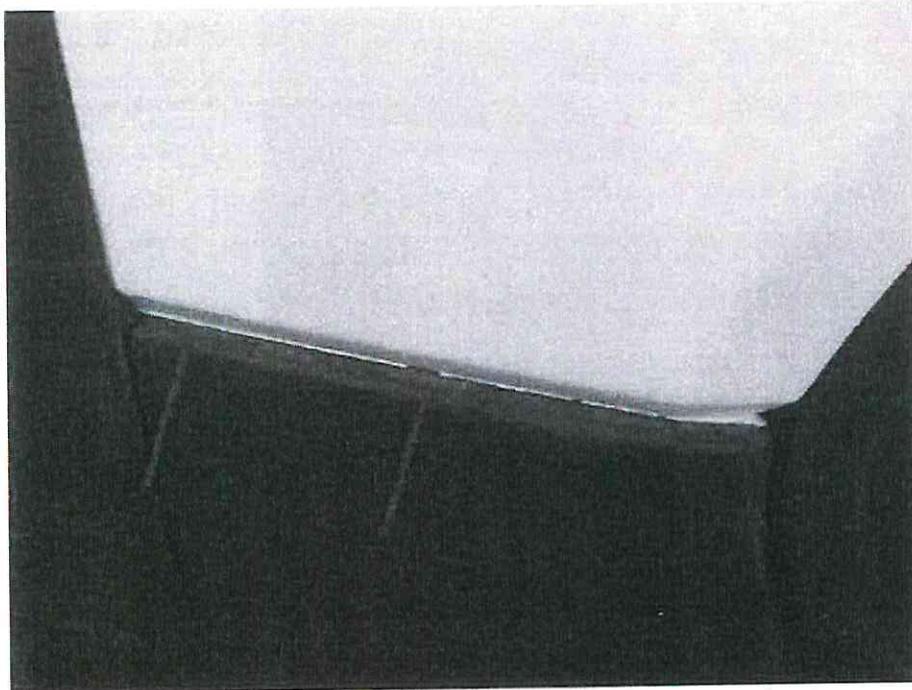
Bild 11

Stoßfänger vorn
rechtsseitig

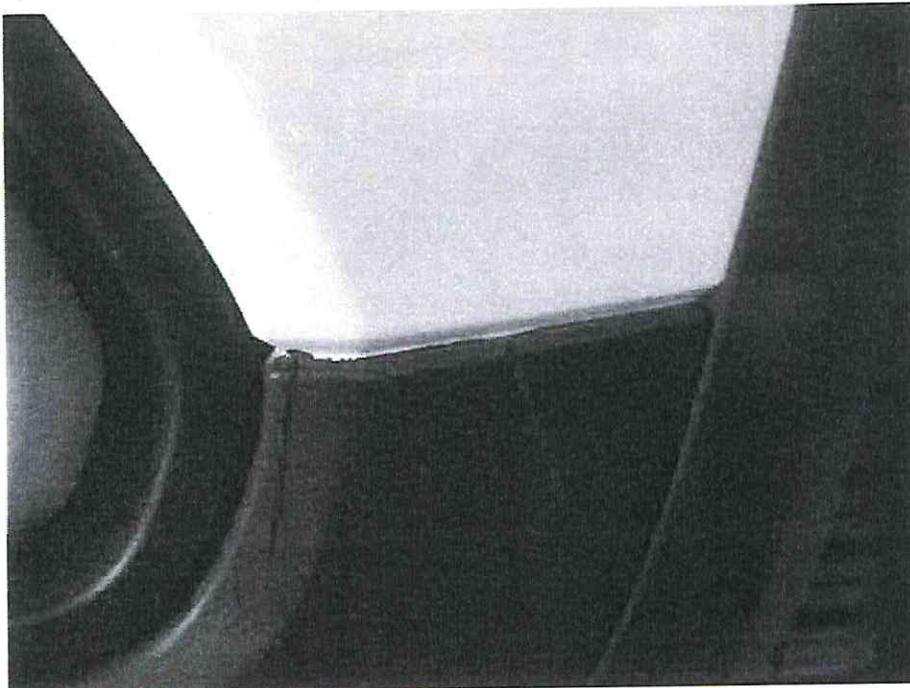
Bild 12

Stoßfänger vorn
linksseitig

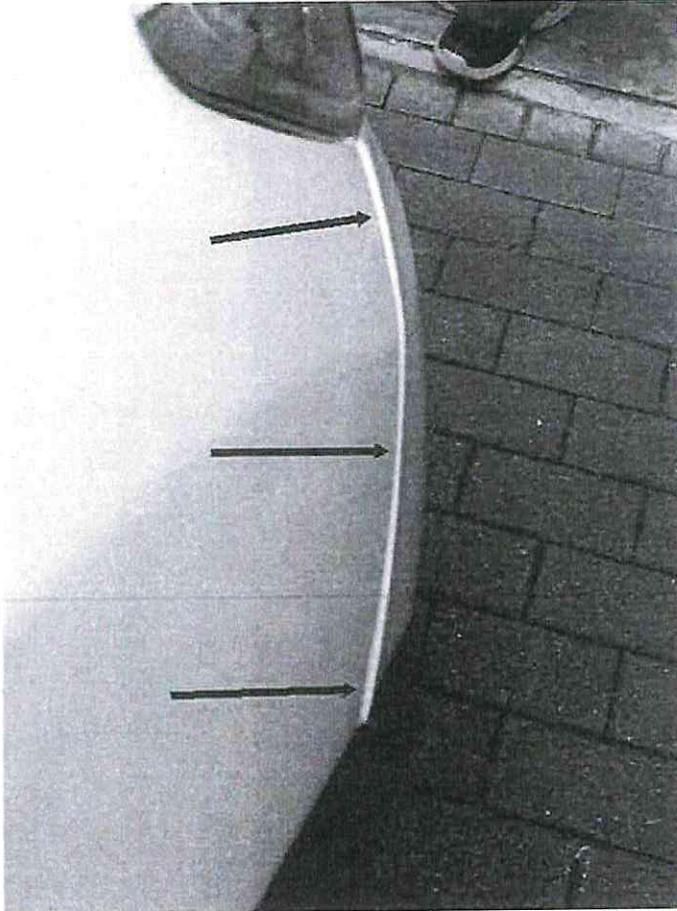
**Bild 13**

Stoßfänger vorn
rechtsseitig

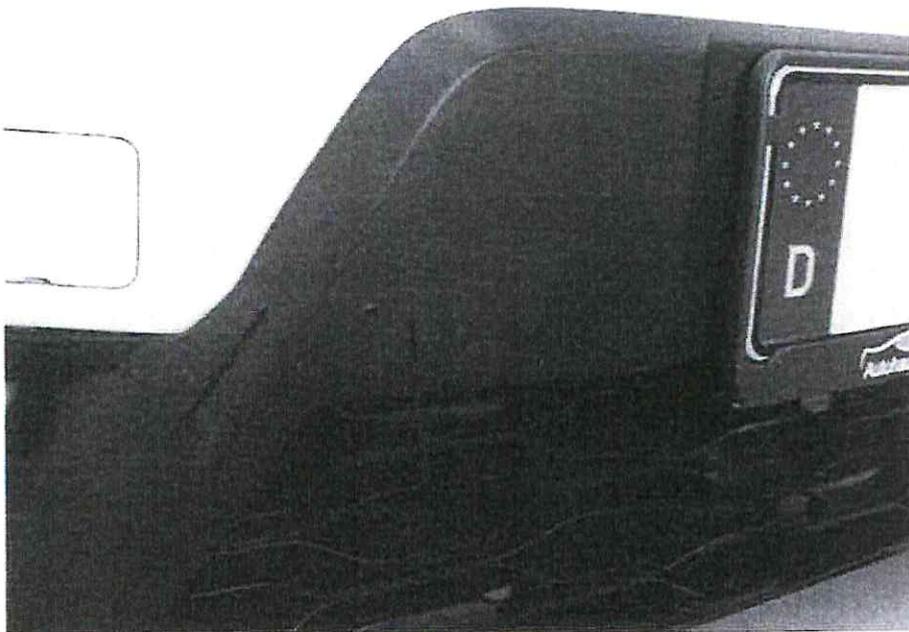
**Bild 14**

Die mittlere Blende des vorderen Stoßfängers war eingedrückt (Bild 14).

Die Ursache der Beschädigung am unteren Luftführgitter, an der mittleren Blende des Stoßfängers und der nicht fachgerecht montierten, verkratzten Zierleiste vorne unten kann sowohl auf ein Unfallereignis als auch auf ein Auffahren auf ein Hindernis zurückgeführt werden, da sich die Verformung des Gitters im Bereich hinter den Kratzern der unteren Zierleiste befindet.

Blende mitte
Stoßfänger vorn

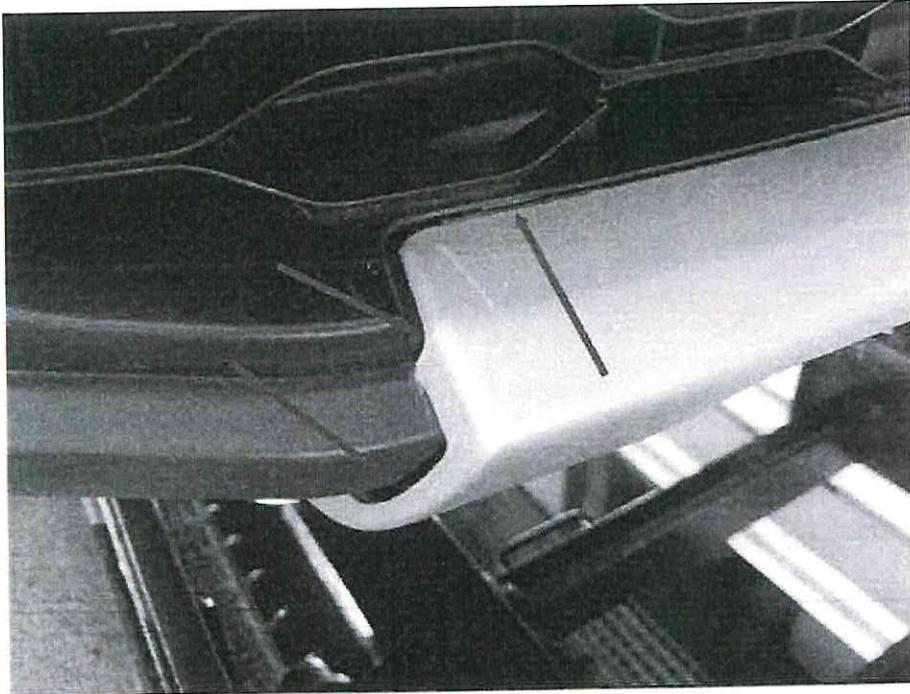
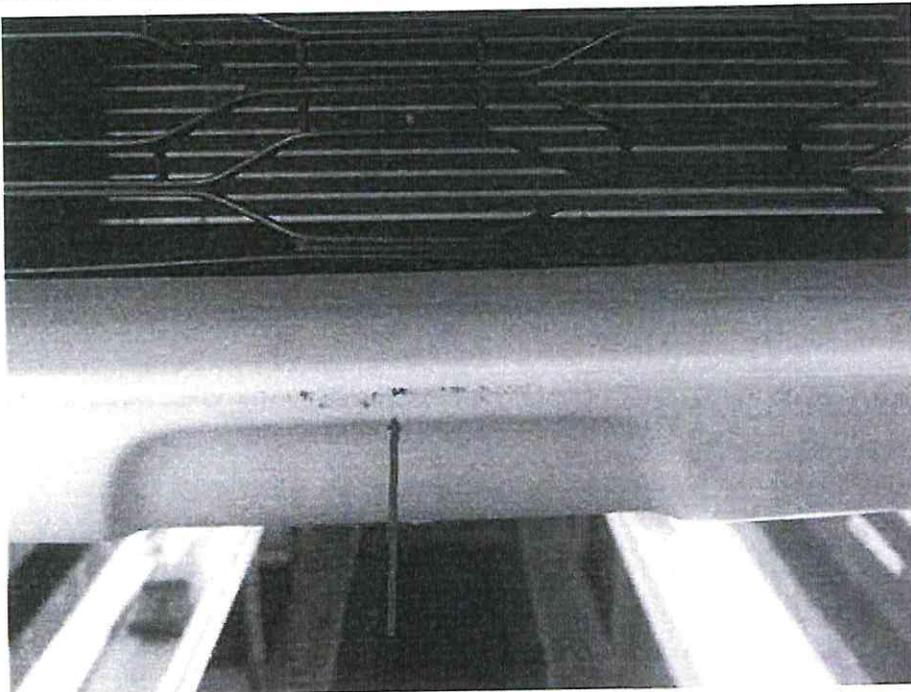
Die Zierleiste vorne unten war nicht fachgerecht montiert und verschürft (Bild 15 und 16).

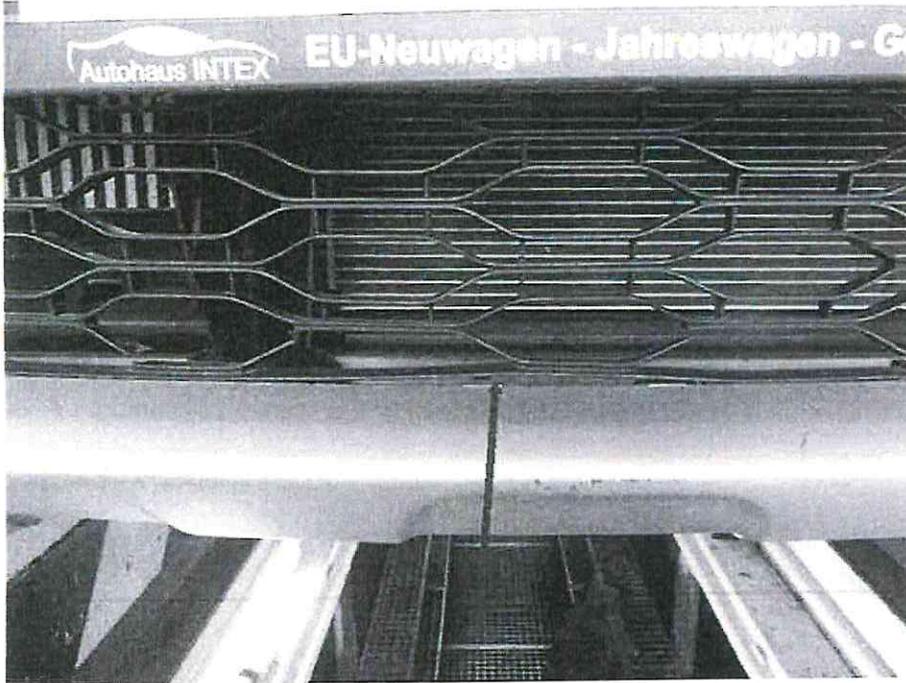
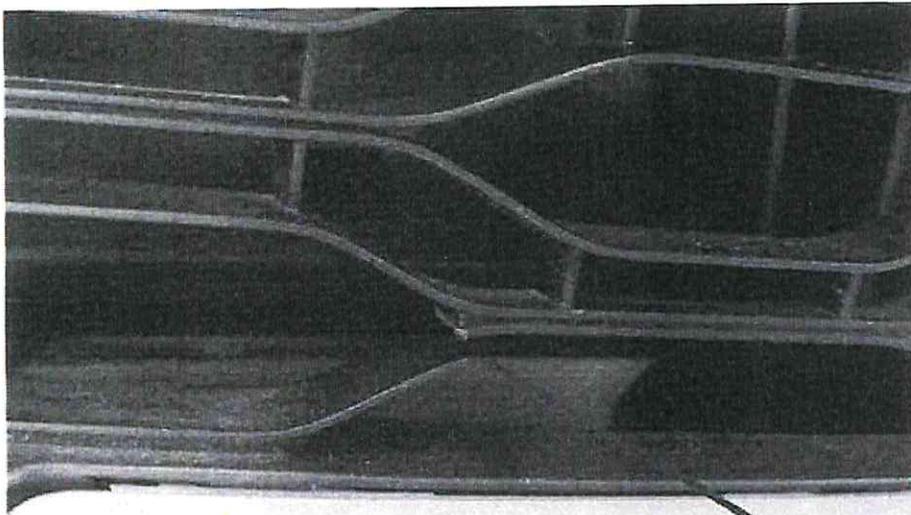
Das Luftführgitter war gebrochen und verformt (Bild 17 und 18).

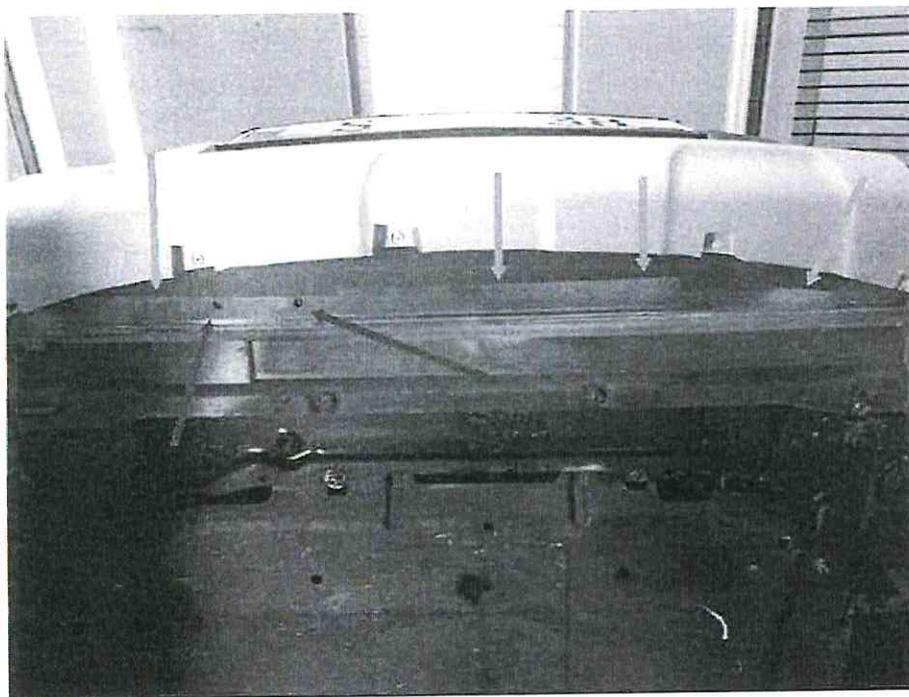
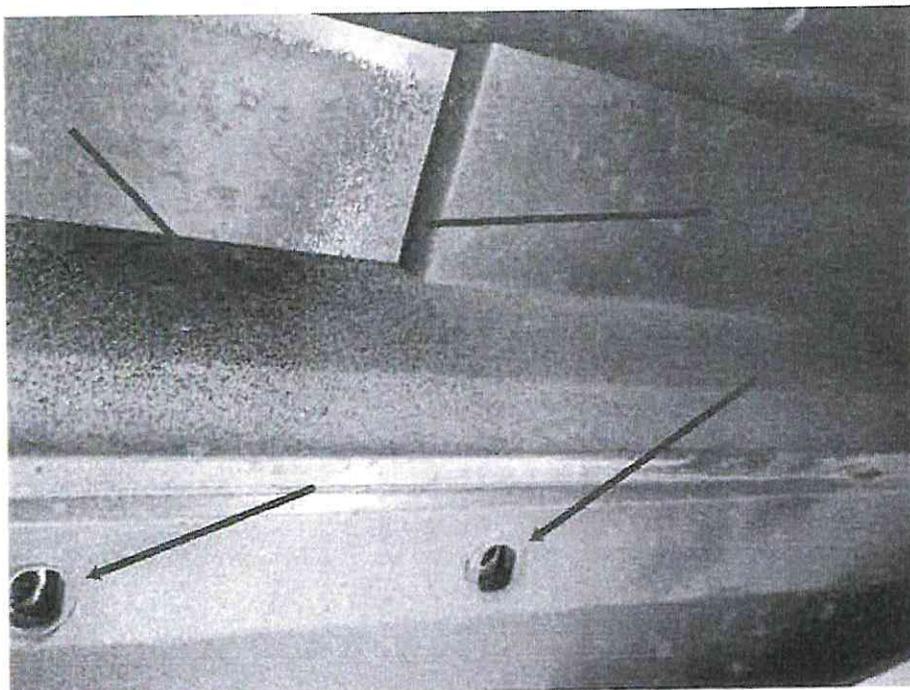
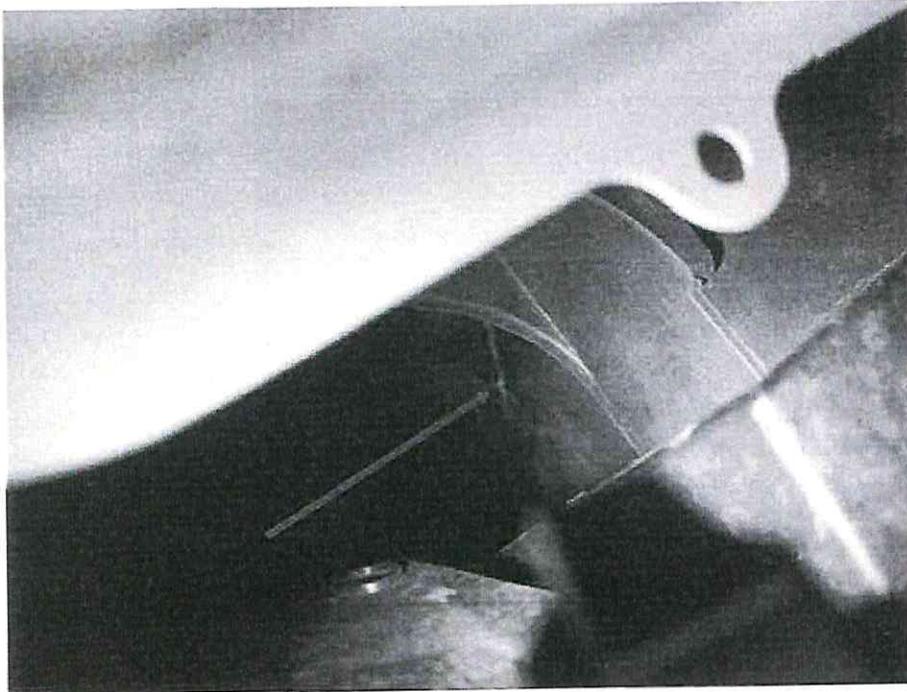
Die Luftführung des Kühlers war gebrochen, im unteren Bereich haftete Farbnebel an und die Befestigungsclips fehlten (Bild 19 - 21).

grüne Pfeile:
Farbnebel
blaue Pfeile:
fehlende
Befestigungsclips

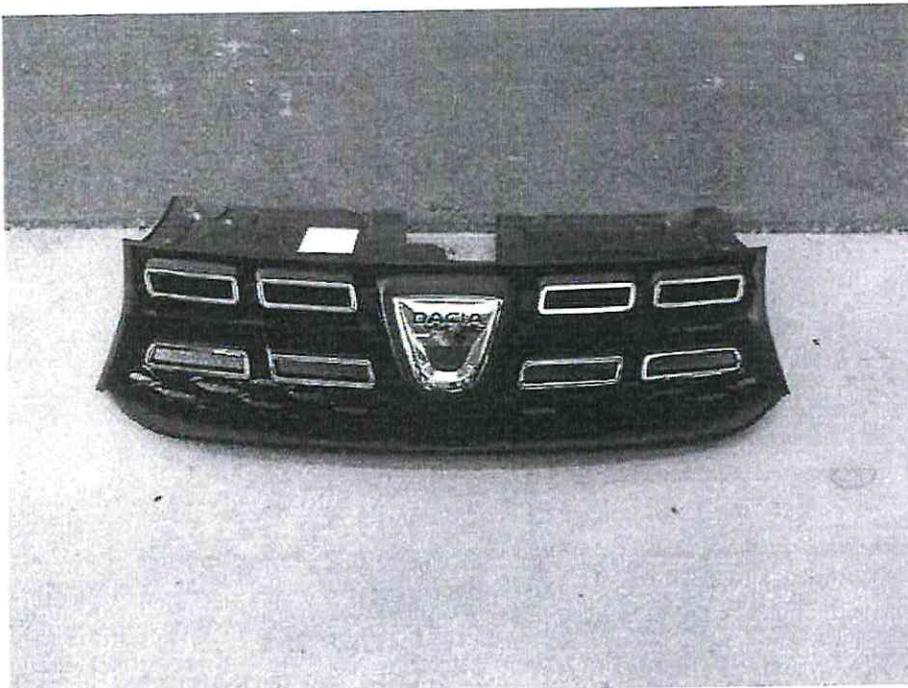
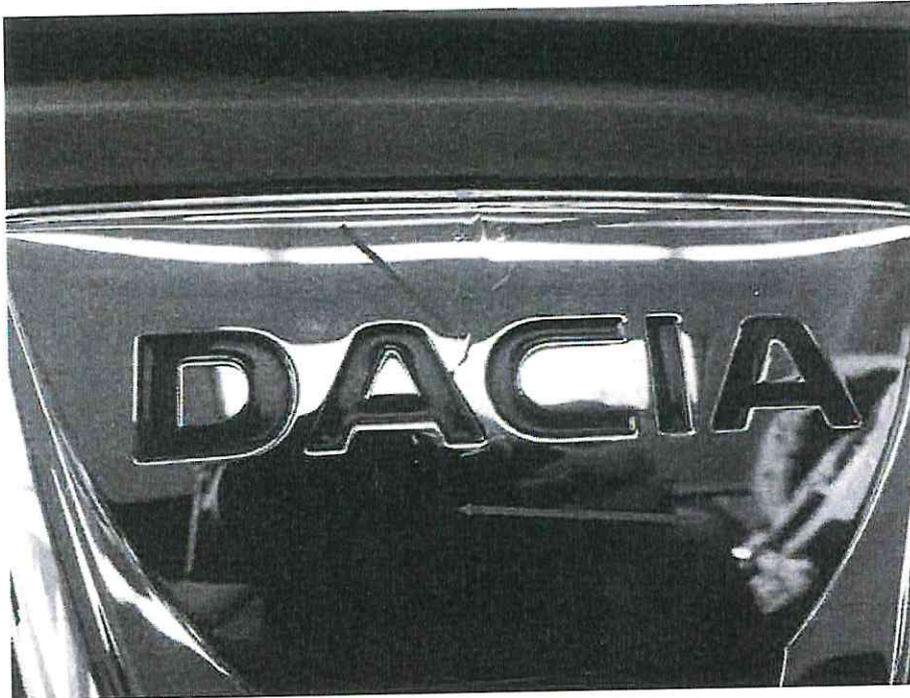
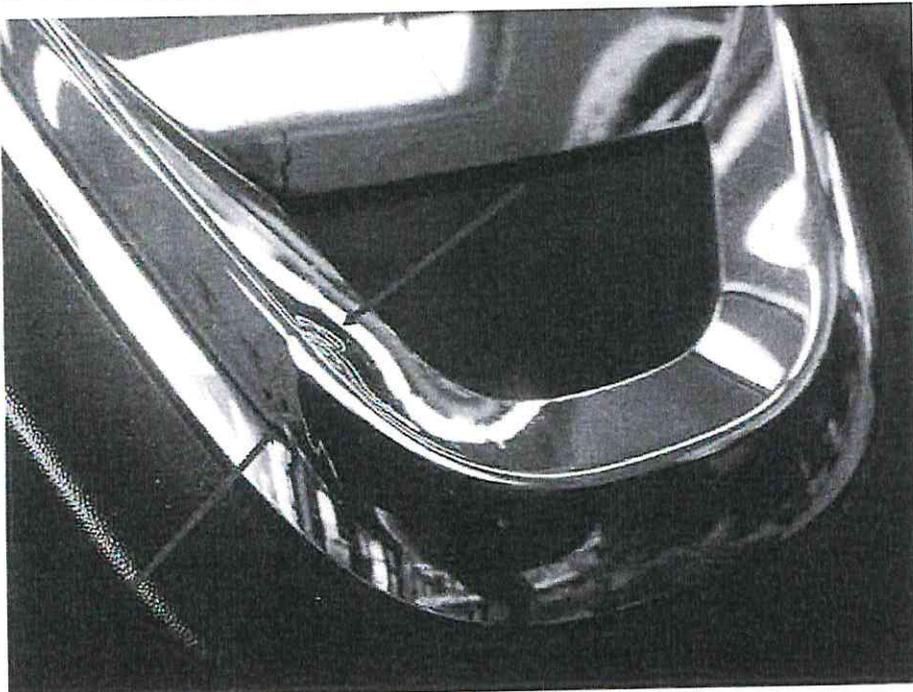
Das Herstelleremblem im Kühlergrill war gebrochen/verformt (Bild 22 - 24).

Der Kühlergrill wurde erneuert, da das Produktionsdatum nach der Erstzulassung des Fahrzeuges liegt. Das Herstelleremblem wies Restunfallspuren auf.

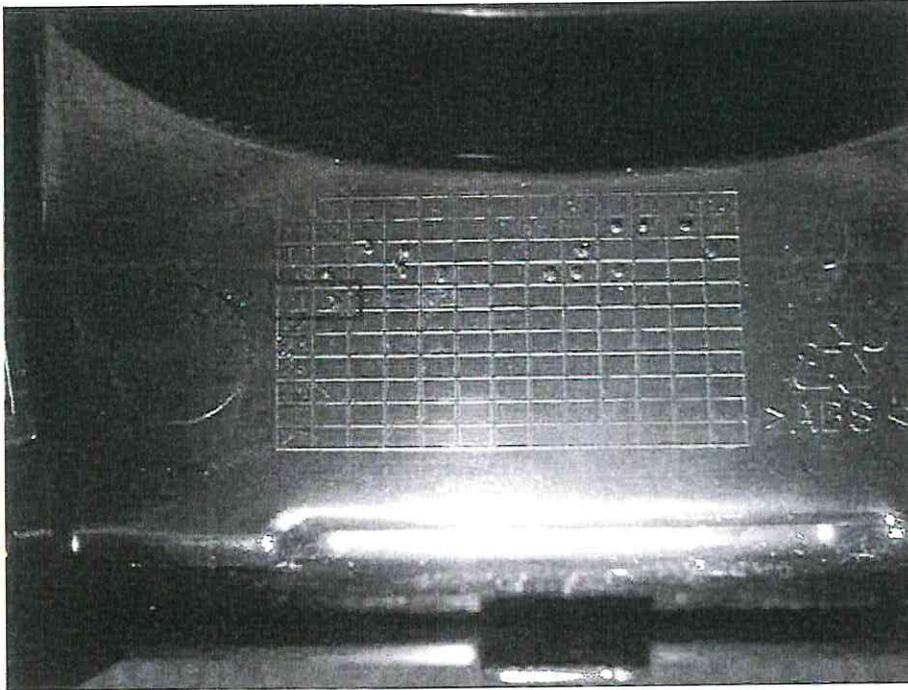
**Bild 25**

Das Produktionsdatum des Kühlergrills stammt aus dem Jahr 2021 (Bild 25, weiterhin fehlte der Hinweisaufkleber (Bild 26 und Bild 27 von Vergleichsfahrzeug).

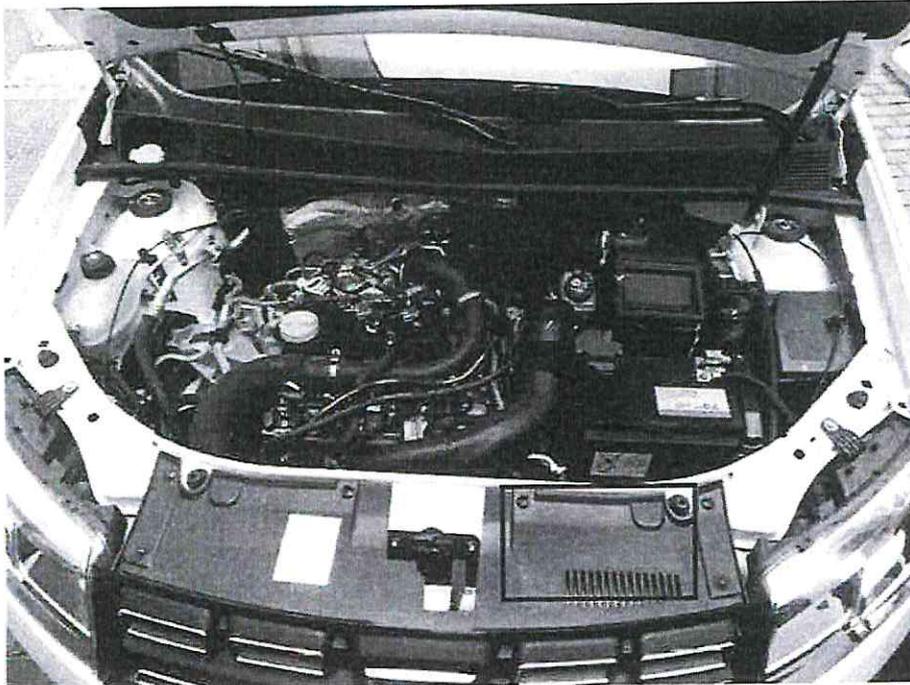
**Bild 26**

Hinweisaufkleber
fehlt

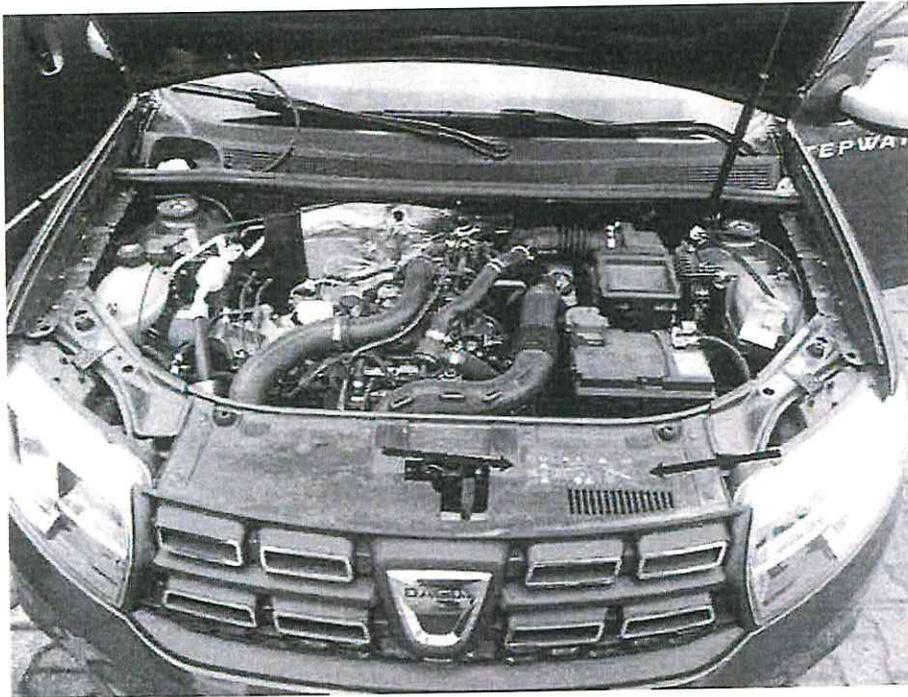
**Bild 27**

Hinweis aufkleber am
Vergleichsfahrzeug

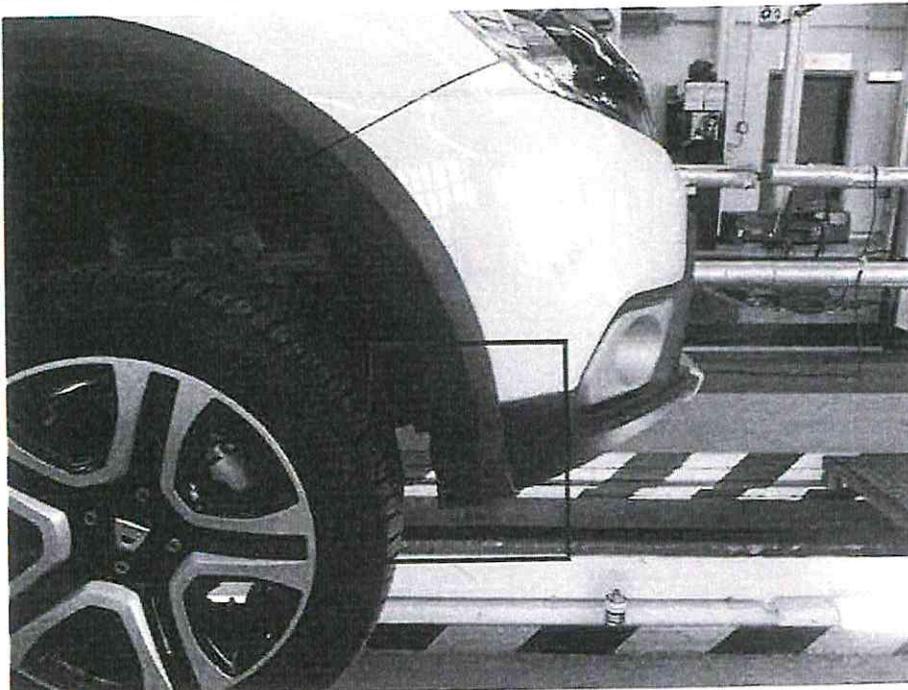
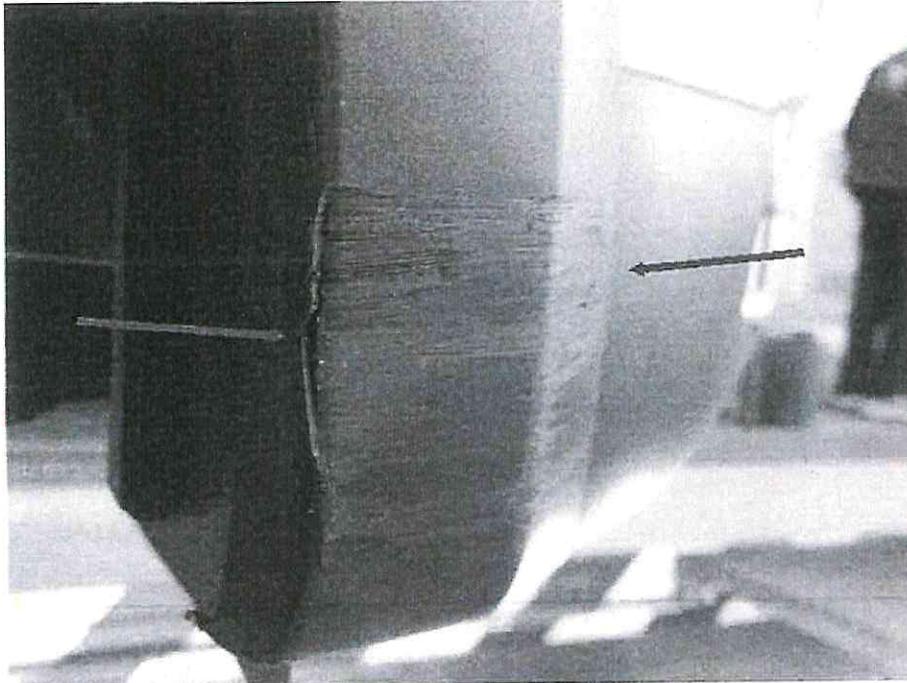
Die rechte Verbreiterung des Stoßfängers vorn war verschrammt und gebrochen (Bild 28 und 29).

Ob die Beschädigungen an der Verbreiterung des Stoßfängers und der Radhausverkleidung vorne rechts dem Frontschaden zuzuordnen sind, kann nicht nachvollzogen werden.

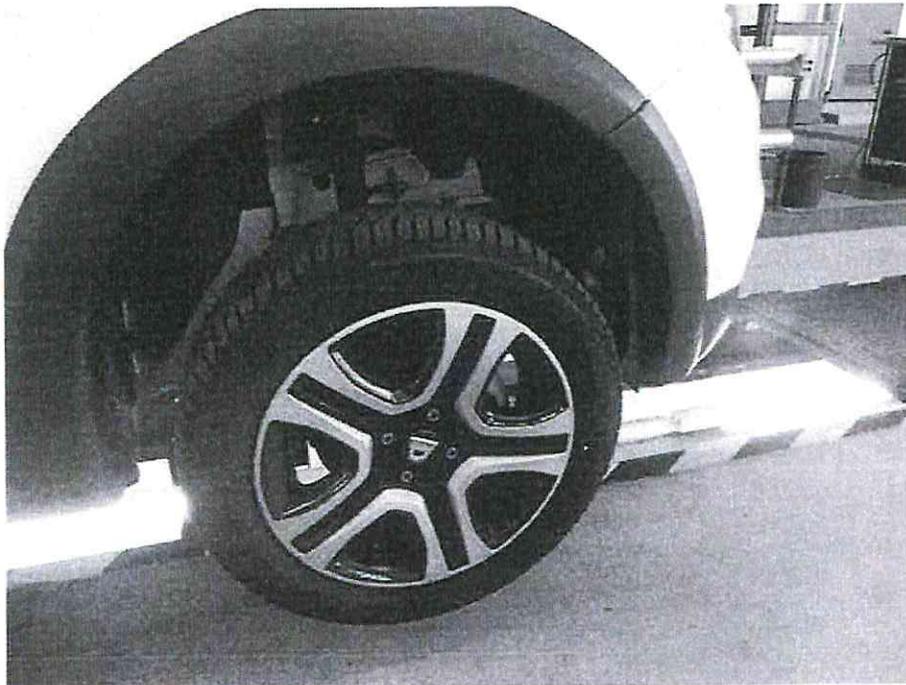
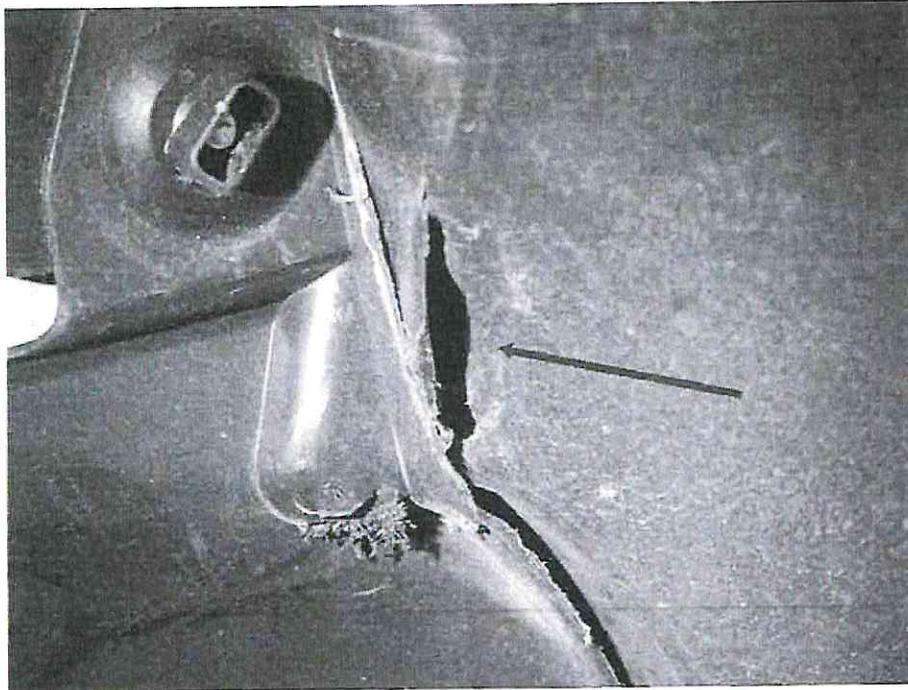
Die Radhausverkleidung vorne rechts war gebrochen (Bild 30 und 31).

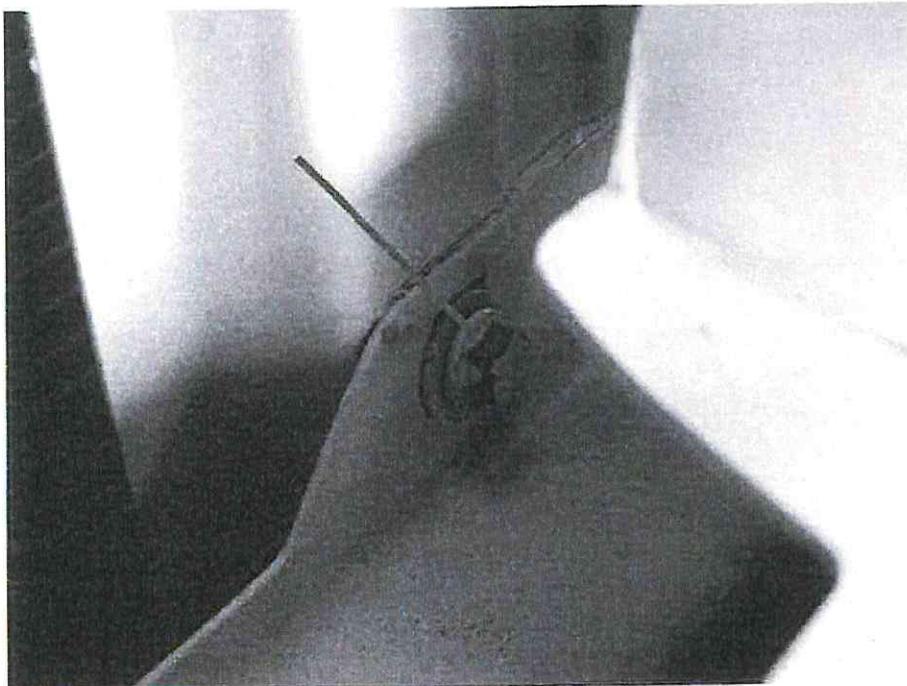
**Bild 32**

An der Verschraubung des vorderen Stoßfängerträgers waren Spuren vom Ansetzen eines Werkzeuges erkennbar (Bild 32).

Verschraubung
Träger Stoßfänger
vorn

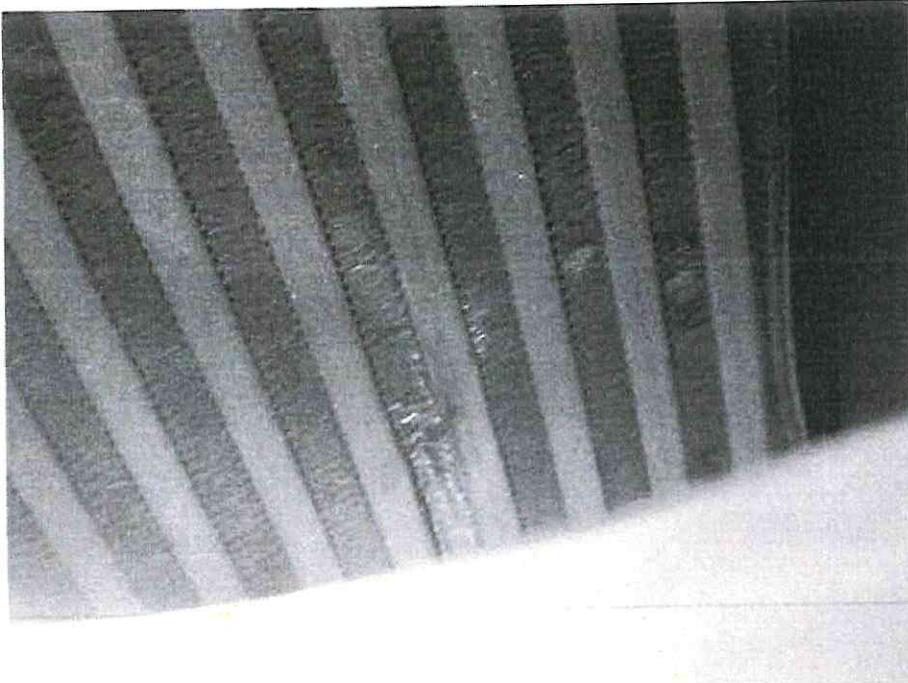
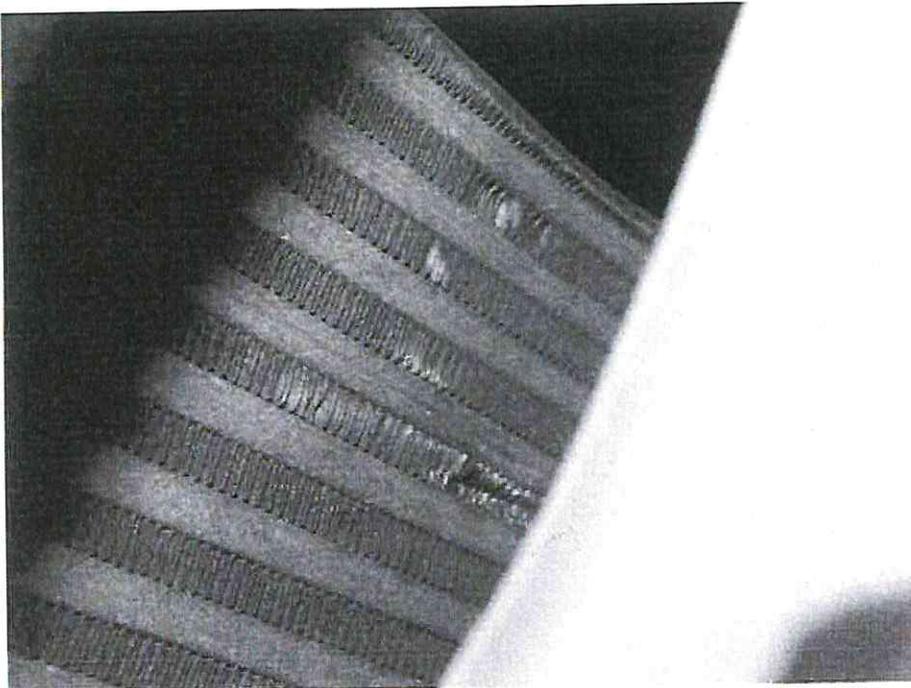
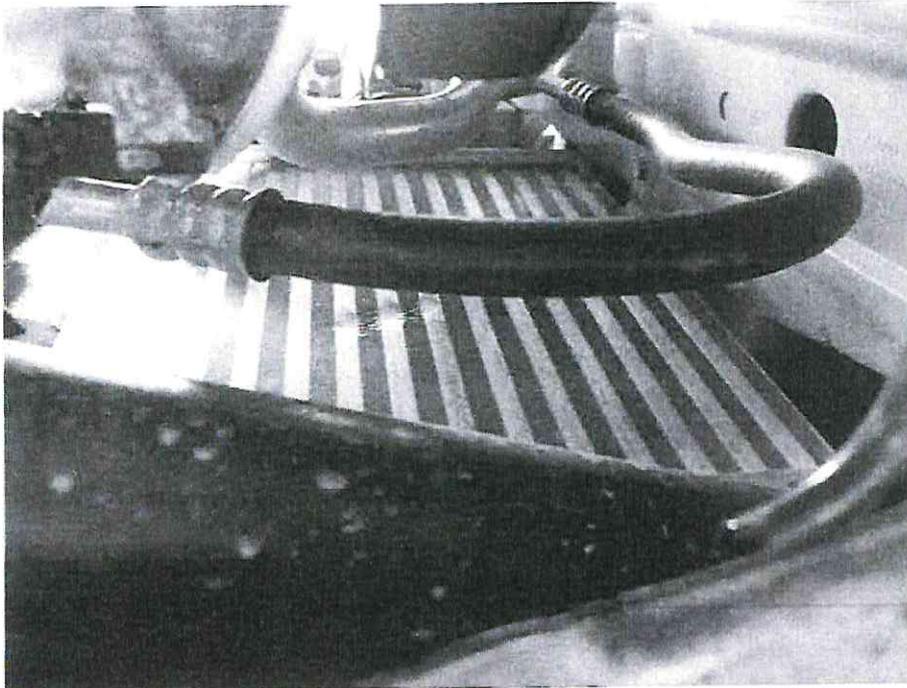
Die Lamellen des Ladeluftkühlers waren mehrfach eingedrückt (Bild 33 - 35).

Weiterhin wies der Ladeluftkühler Verformungen auf, welche auf einen Anstoß von nach hinten verschobenen Frontteilen deutet. Aufgrund der glänzenden Oberfläche des Klimakondensators und Wasserkühlers im Vergleich zu der Oberfläche des Ladeluftkühlers, welcher aus demselben Material besteht, ist davon auszugehen, dass diese erneuert wurden.

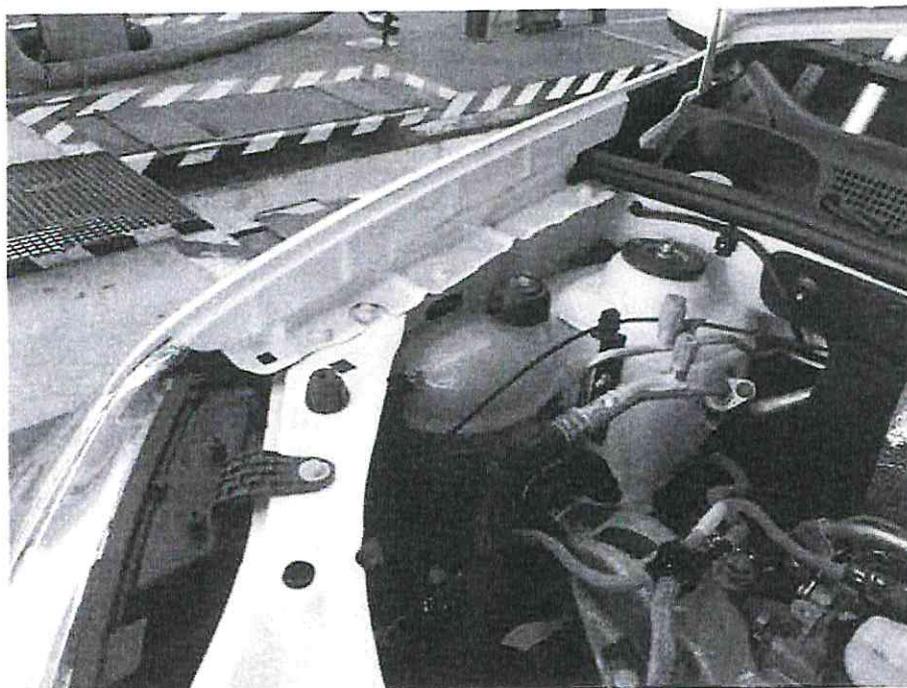
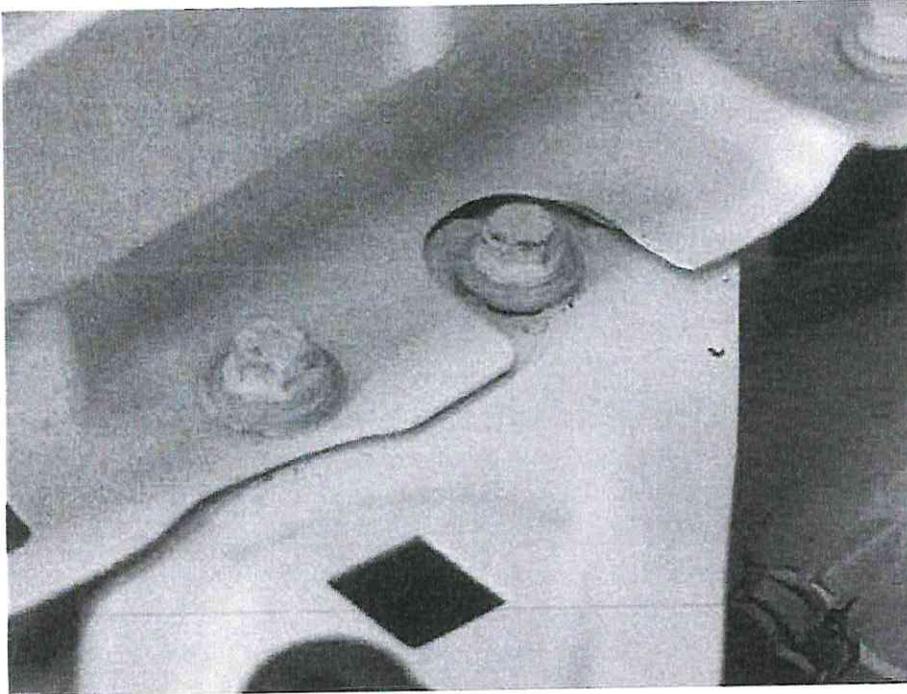
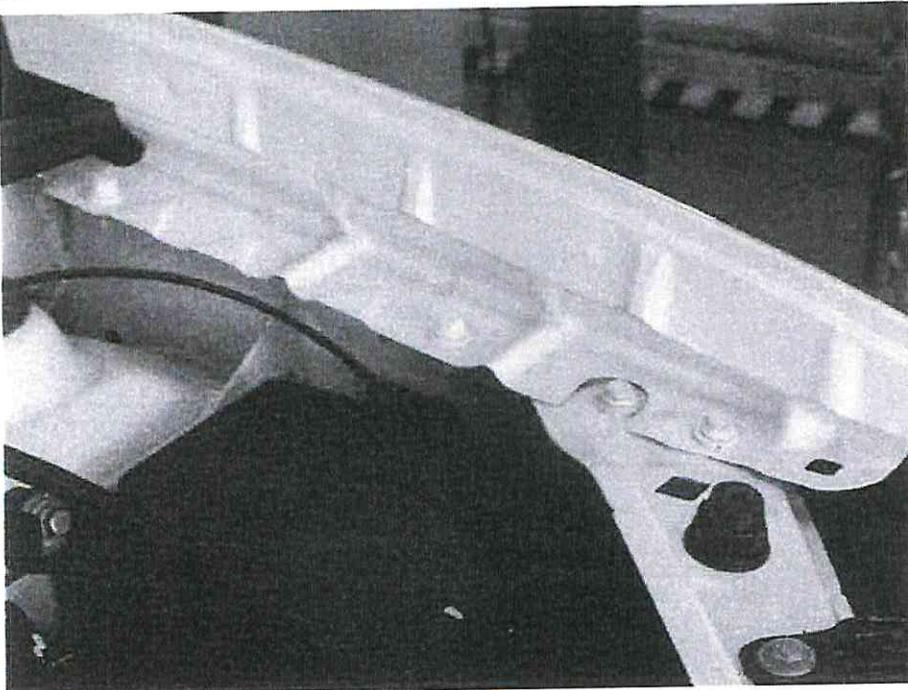
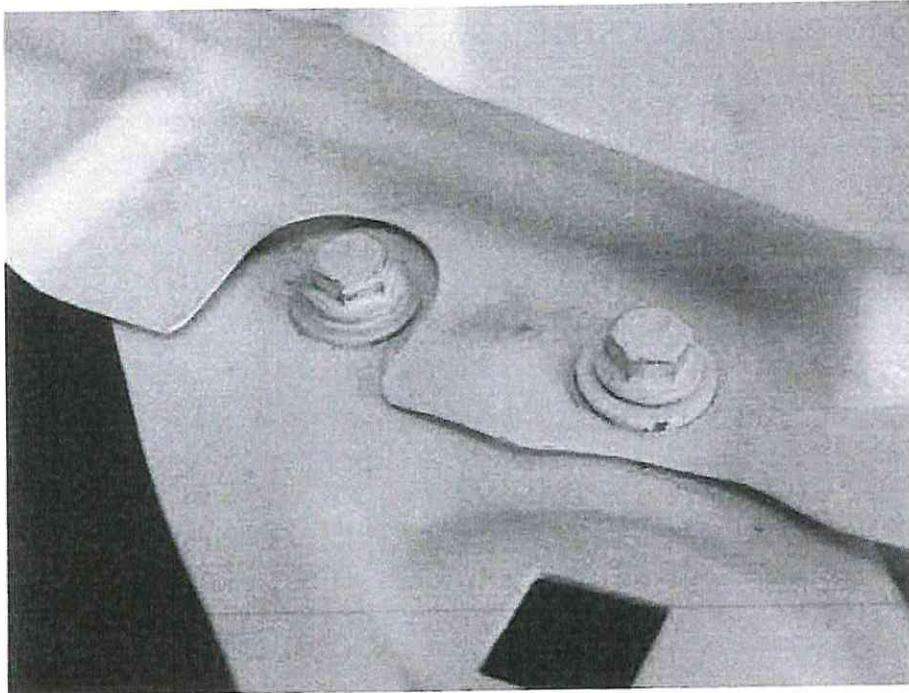
An den Verschraubungen des Frontblechs waren Bearbeitungsspuren bzw. Lackabplatzer von Werkzeug erkennbar (Bild 36 - 39). Am Frontblech waren Kratzer von Einpassarbeiten vorhanden (Bild 40 und 41) und der Halter des Tragrahmens vorne rechts war nach- oder neulackiert (Bild 42, Vergleich rechte Seite Bild 43).
