TÜV SÜD Auto Service GmbH

Gutachtennummer: 59170302

Datum: 29.06.2022

TÜV SÜD Auto Service GmbH
Schaden- und Wertgutachten

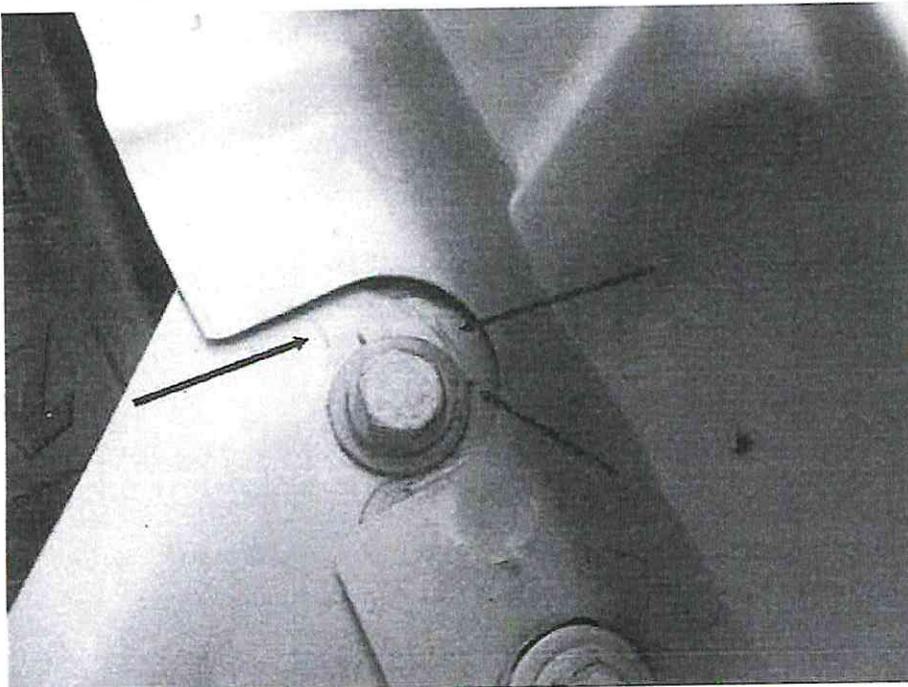
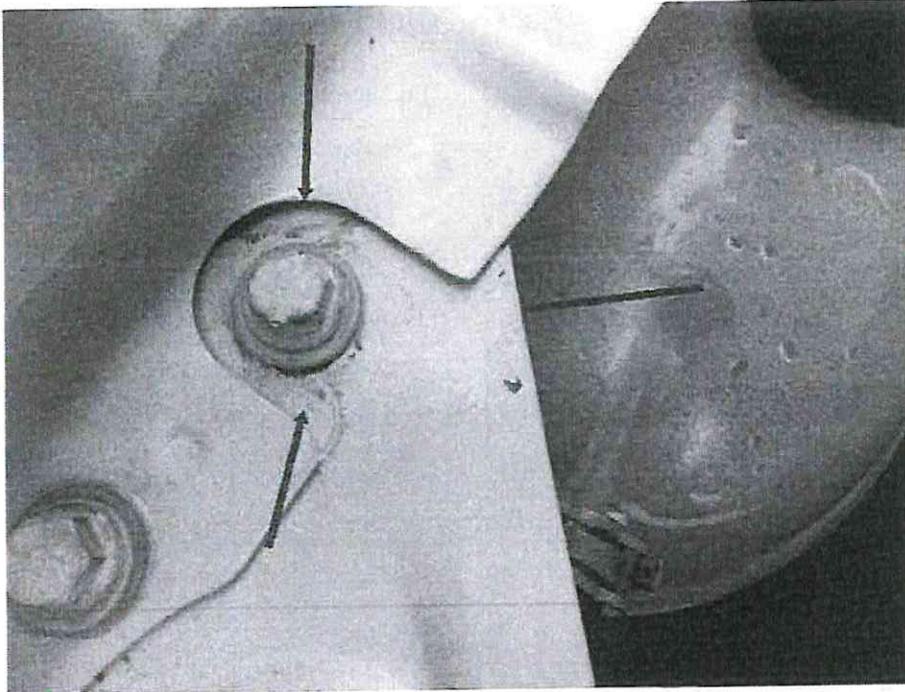
An den Verschraubungen des Frontblechs waren Bearbeitungsspuren bzw. Lackabplatzer von Werkzeug erkennbar (Bild 36 - 39). Am Frontblech waren Kratzer von Einpassarbeiten vorhanden (Bild 40 und 41) und der Halter des Tragrahmens vorne rechts war nach- oder neulackiert (Bild 42, Vergleich rechte Seite Bild 43).

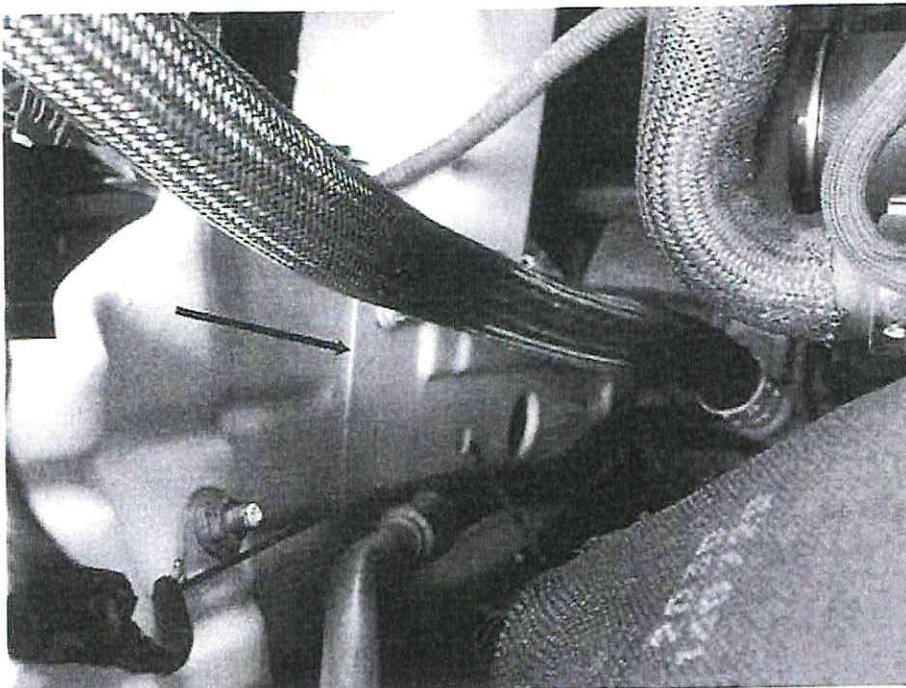
**Bild 42**

Halter Tragrahmen
rechts

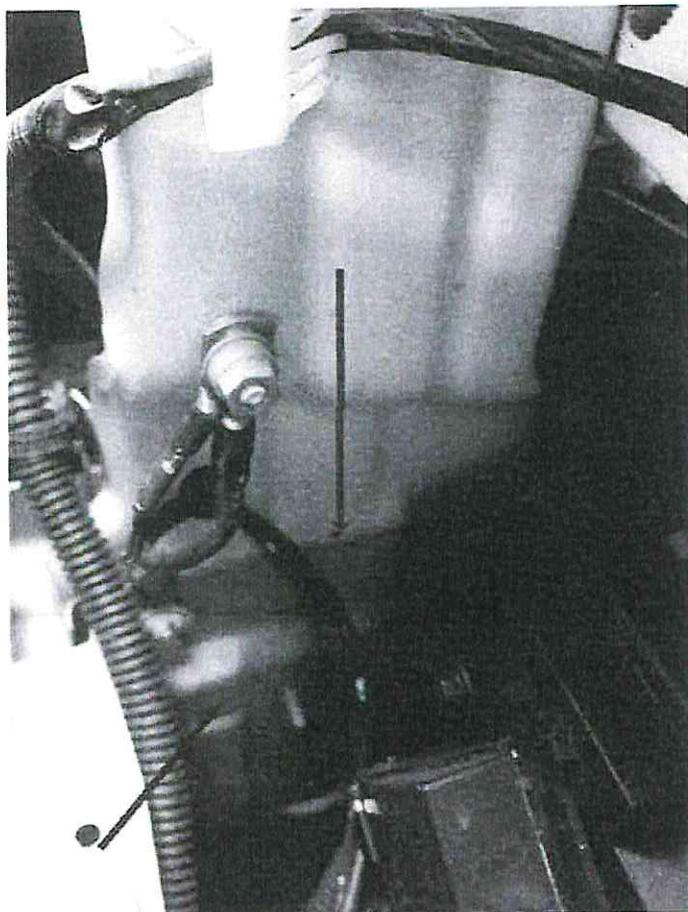
**Bild 43**

Vergleich Halter
Tragrahmen links

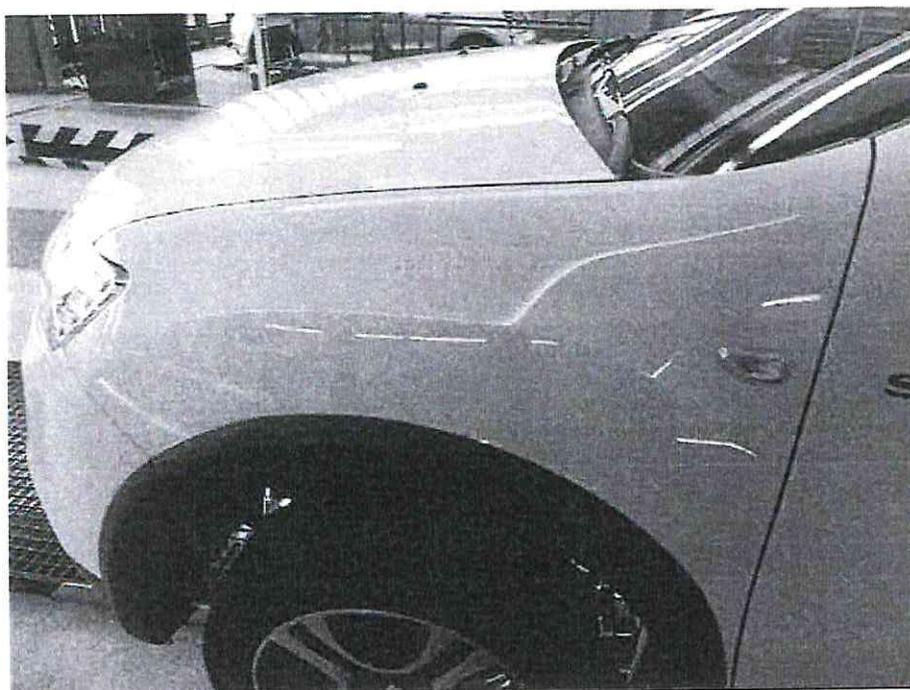
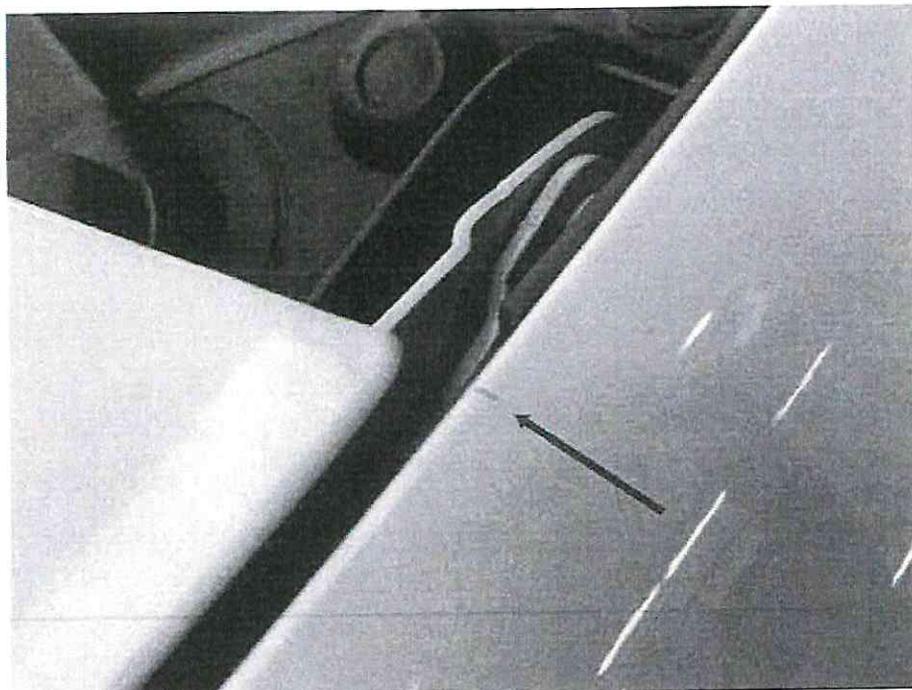
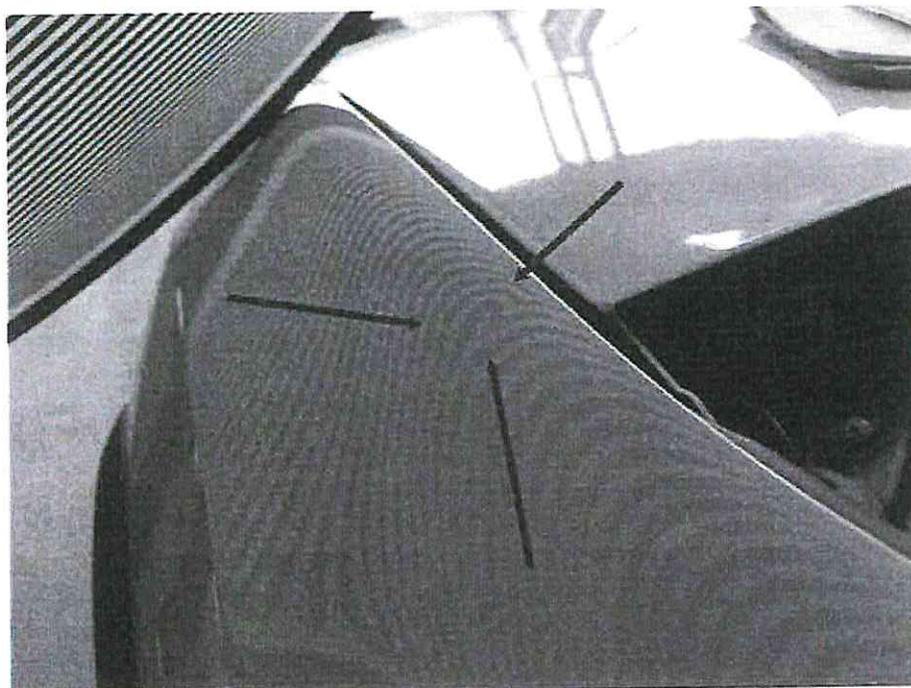
Der Kotflügel vorne links (Bild 44) war eingedellt und verkratzt (Bild 45 und 46).

Die Delle und der Kratzer am Kotflügel vorne links könnten bei der Montage der Motorhaube entstanden sein, was jedoch nicht eindeutig geklärt werden kann.

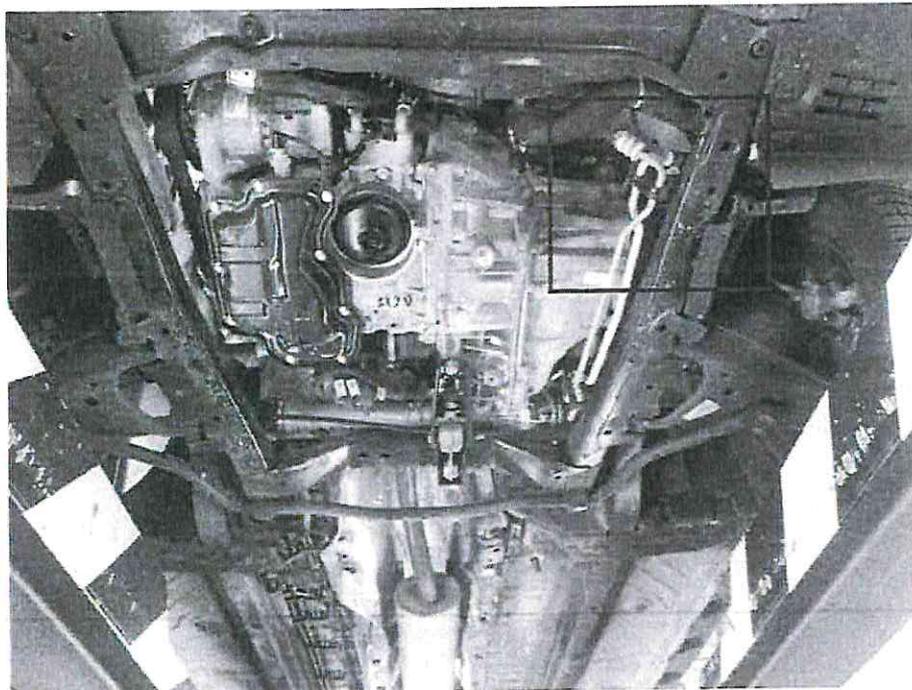
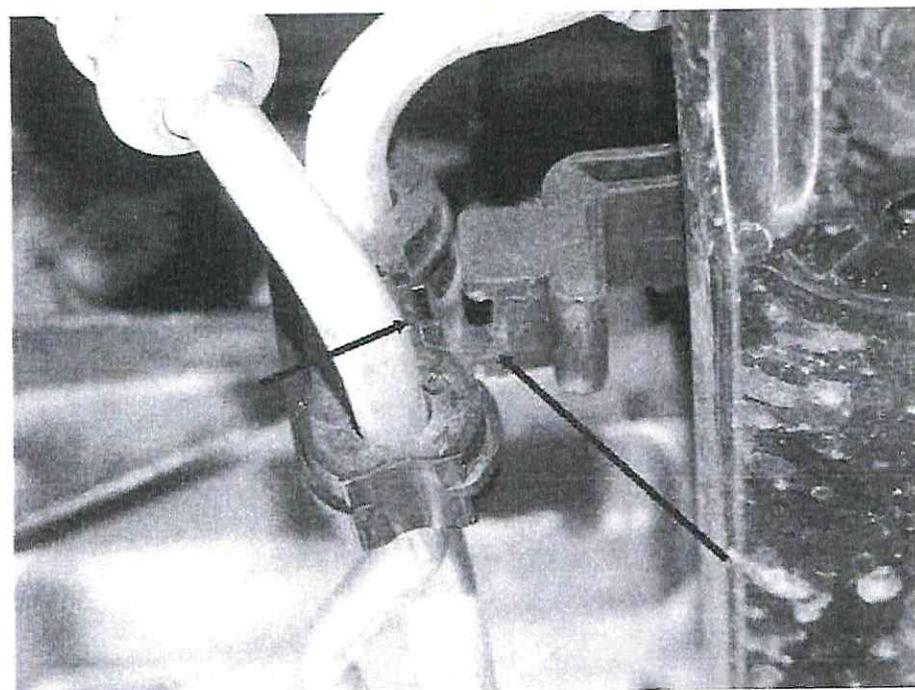
Ein Halter der unteren Servoleitung war gebrochen (Bild 47 und 48).

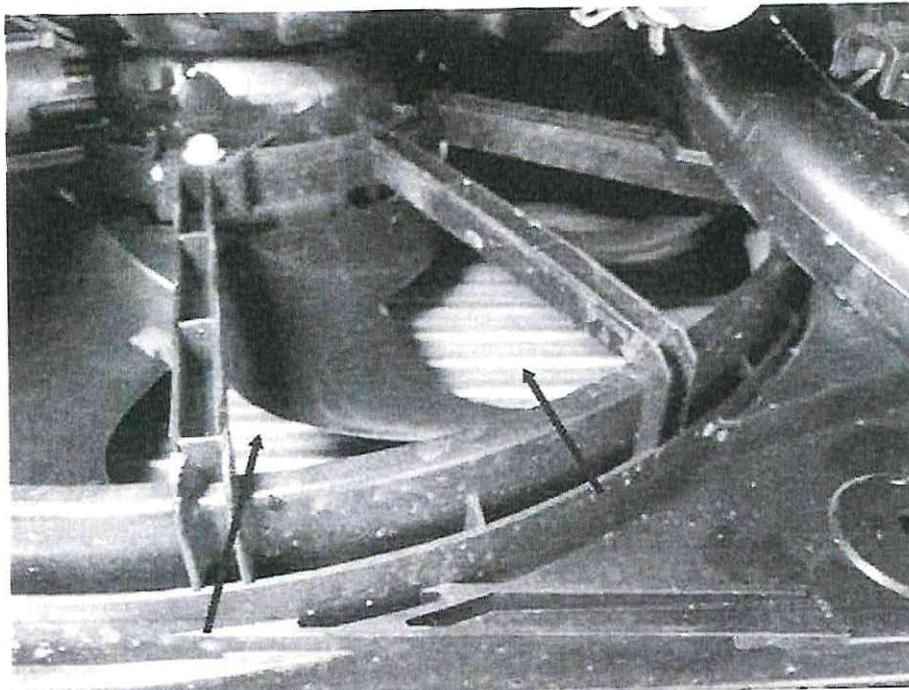
**Bild 49**

Der Wasserkühler war augenscheinlich neu (Bild 49).

Weiterhin wies der Ladeluftkühler Verformungen auf, welche auf einen Anstoß von nach hinten verschobenen Frontteilen deutet. Aufgrund der glänzenden Oberfläche des Klimakondensators und Wasserkühlers im Vergleich zu der Oberfläche des Ladeluftkühlers, welcher aus demselben Material besteht, ist davon auszugehen, dass diese erneuert wurden.

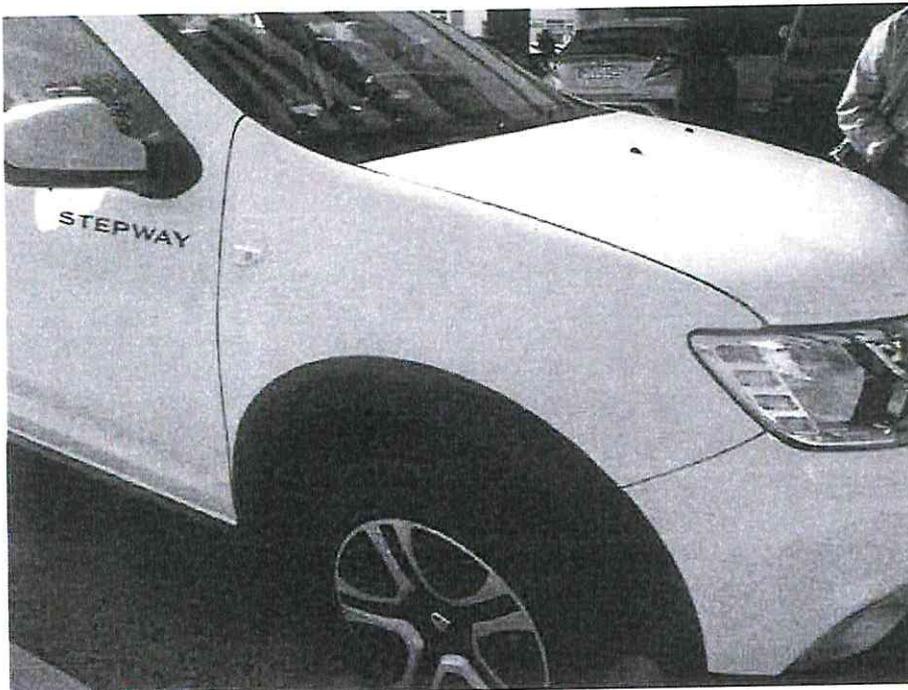
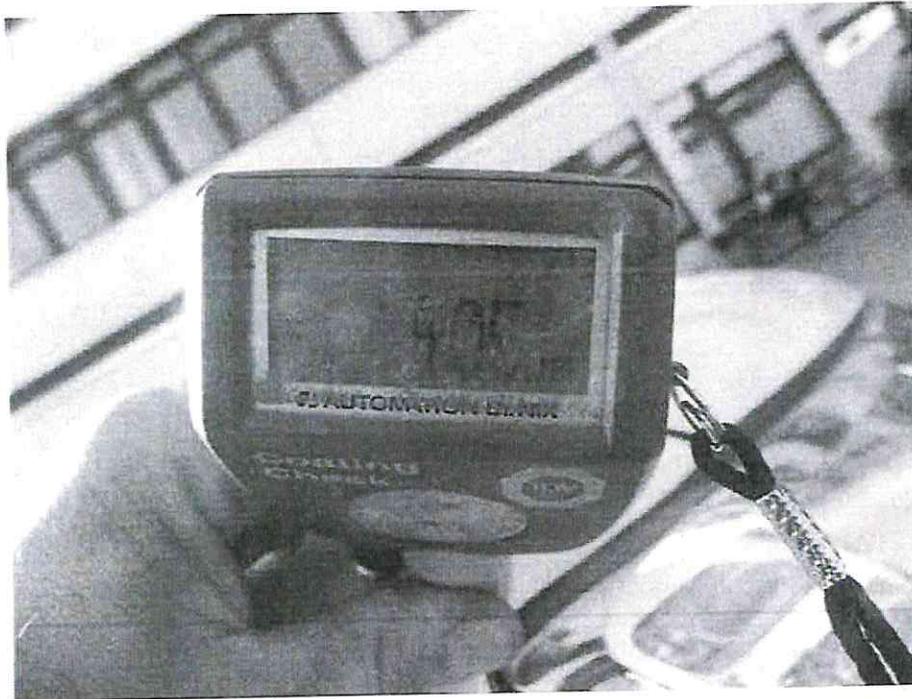
Die Lackschichtdicke des Kotflügels vorne rechts lag im vorderen Bereich bei über 400µm (Bild 50 und 51).

Motorhaube	131 - 177 µm
Kotflügel vorn rechts	199 - 405 µm
Kotflügel vorn links	104 - 134 µm
Türe vorn rechts	115 - 141 µm
Türe vorn links	119 - 136 µm
Türe hinten rechts	117 - 136 µm
Türe hinten links	117 - 134 µm
Seitenteil hinten rechts	112 - 135 µm
Seitenteil hinten links	109 - 140 µm
Heckklappe	104 - 127 µm
Dach	101 - 136 µm

Die Lackschichtdicke liegt bei vergleichbaren Fahrzeugen dieses Herstellers bei ca. 100 - 140 µm.

Aufgrund der Montagespuren an den Verschraubungen der Motorhaube und des Frontblechs und der dahinter liegenden Beschädigungen bzw. Neuteilen ist davon auszugehen, dass diese Teile demontiert und erneuert wurden. Der Kotflügel vorne rechts wies eine Lackschichtdicke auf, die auf Verwendung von Schwemmmaterial und Nachlackierung schließen läßt. Die Motorhaube wurde aus sachverständiger Sicht erneuert, da durch eine Nachlackierung der originalen Motorhaube die Lackschichtdicke deutlich höher wäre.

Lackschichtdicke an
Kotflügel vorne
rechts
