## Bewertungsgutachten

**Kennzeichen**                      **nicht vorhanden**                      **FIN**                      **ZDMGA00AAHB008422**

Fahrzeugart	Motorrad
Hersteller	DUCATI (I)
Typ / Verkaufsbezeichnung	GA / XDiavel S Thrilling Black
HSN / TSN	4042 / ACY
Fahrzeug-Ident.-Nr.	ZDMGA00AAHB008422
Farbe	Schwarz
Lackierung	Uni
Energiequelle / Kraftstoff	Benzin
Leistung / Hubraum	112 kW / 1262 cm <sup>3</sup>
Schadstoffklasse	EURO4; L3e; >=130km/h; PI
Felgen	Leichtmetall
Km-Stand abgelesen	1.187

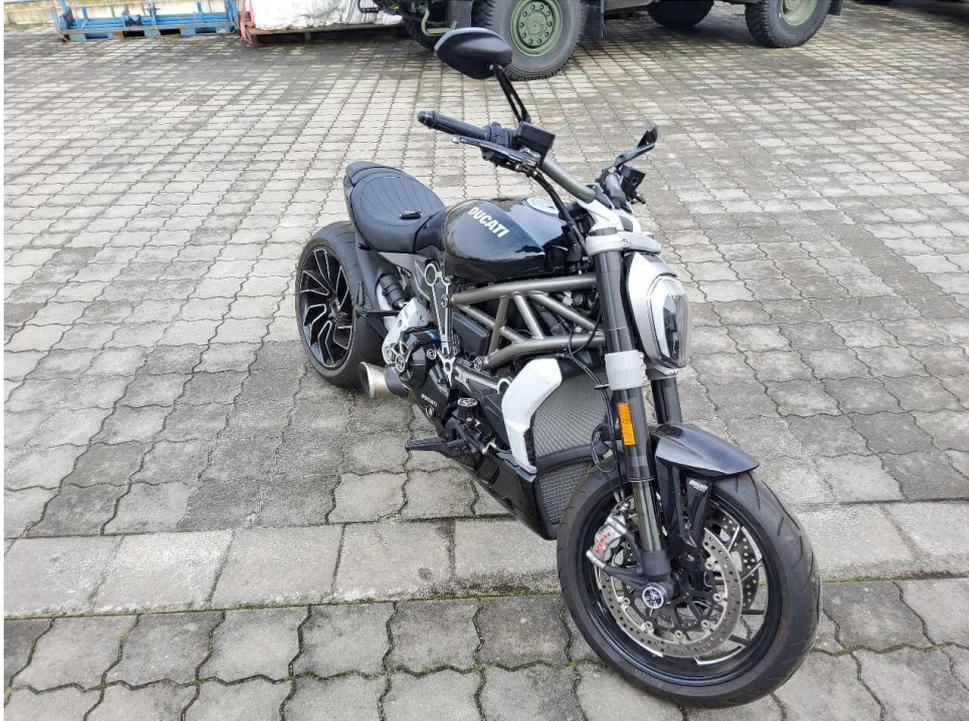
Bild 5 : Diagonale vorne rechts

Service fällig, erneuern; HU abgelaufen, erneuern; Blinkergehäuse vorne rechts zerkratzt, erneuern.
