Bewertungsgutachten

Kennzeichen nicht vorhanden **FIN** WVVZZZ1KZAW1 [REDACTED]

Fahrzeugart	Personenkraftwagen
Hersteller	Volkswagen
Typ / Verkaufsbezeichnung	Golf VI (5K1)(10.2008->2012) / Golf VI 1.8 TSI
Aufbauart	Limousine
HSN / TSN	0603 / AQG
Fahrzeug-Ident.-Nr.	WVWZZZ1KZAW149855
Türen	5
Sitzplätze	5
Farbe	shark blue Metallic (A5Q)
Lackierung	5R, LA5Q

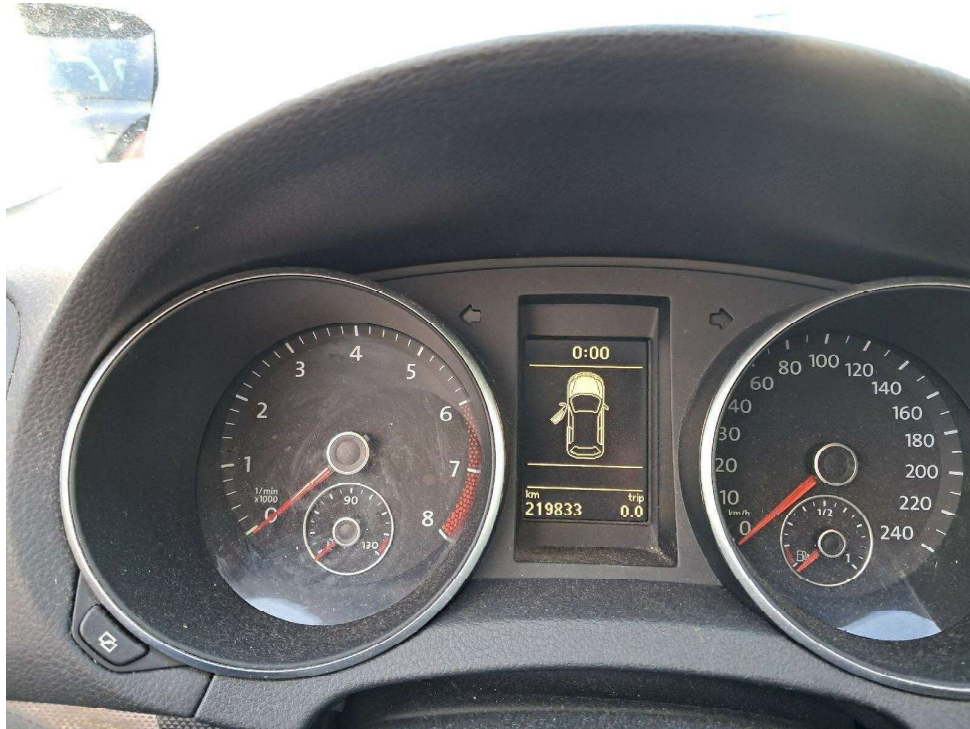
Bild 3 : Kombiinstrument

Polster / Farbe	Sitzbezüge in Stoff, Dessin "Scout" / Titanschwarz
Energiequelle / Kraftstoff	Benzin
Motorart / Zylinderanzahl	Reihenmotor / 4
Leistung / Hubraum	118 kW / 1798 cm ³
Schadstoffklasse	EURO5;A;PI/CI; M, N1 I
Getriebe / Gänge	Schaltgetriebe / 6
Felgen	Stahl ohne Radzierblende
Km-Stand abgelesen	219.833
