Bewertungsgutachten

FIN WDC1660241A513741

Fahrzeugart	Personenkraftwagen
Hersteller	Daimler (D)
Marke	Mercedes-Benz
Typ / Verkaufsbezeichnung	166 / ML 350 BlueTEC 4MATIC 7G-TRONIC
Aufbauart	Kombi
HSN / TSN	1313 / CRU
Fahrzeug-Ident.-Nr.	WDC1660241A513741
Radstand	2915
Türen	5
Sitzplätze	5
Farbe	OBSIDIANSCHWARZ - METALLICLACK
Polster	Leder
Energiequelle / Kraftstoff	Diesel
Motorart / Zylinderanzahl	V-Motor / 6
Leistung / Hubraum	190 kW / 2987 cm ³
Schadstoffklasse	EURO6;T;CI; M, N1 I
Getriebe	Automatik
Felgen	Leichtmetall
Km-Stand abgelesen	112.601

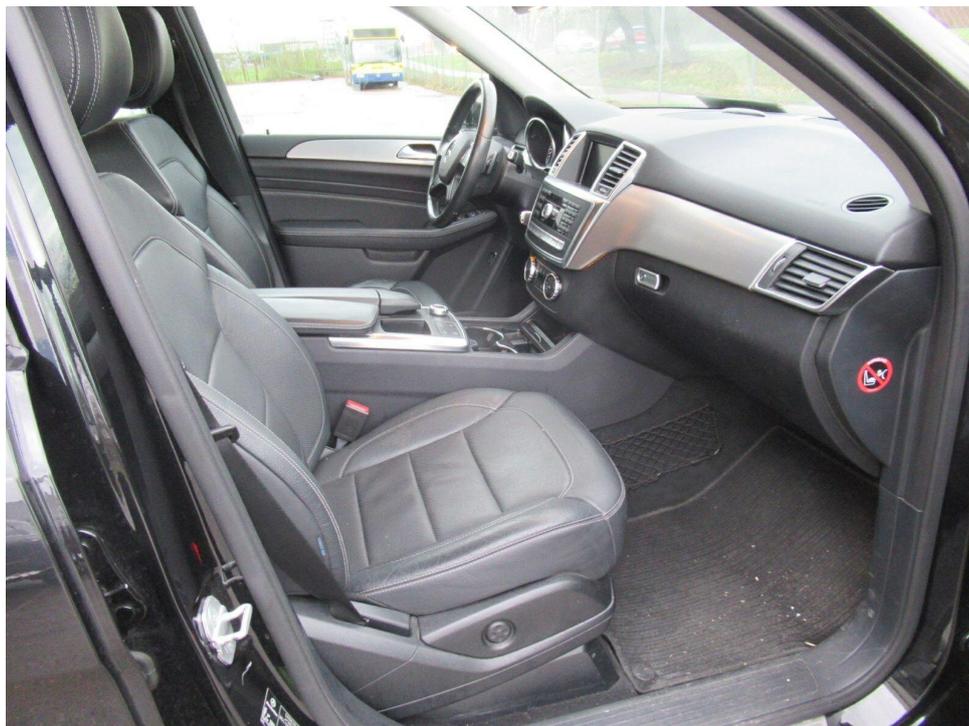
Bild 3 : Innenraum

- Frontpartie lauffleistungstypische Steinschläge
- Alters- und nutzungstypische Spuren im Innen- und Kofferraum

Innenraum verschmutzt, reinigen; A-Säule re verkratzt, lackieren mit Lackaufbau; Aussenspiegel re verschrammt, erneuern; Mehrfach Kratzer an der Aussenkarosserie, polieren; Türverkleidung hi li mehrfach verkratzt, erneuern; Einstieg hi re verkratzt, smart repair; Hagelschadentypische Eindellungen, drücken; Tür hinten rechts Parkdelle, smart repair.

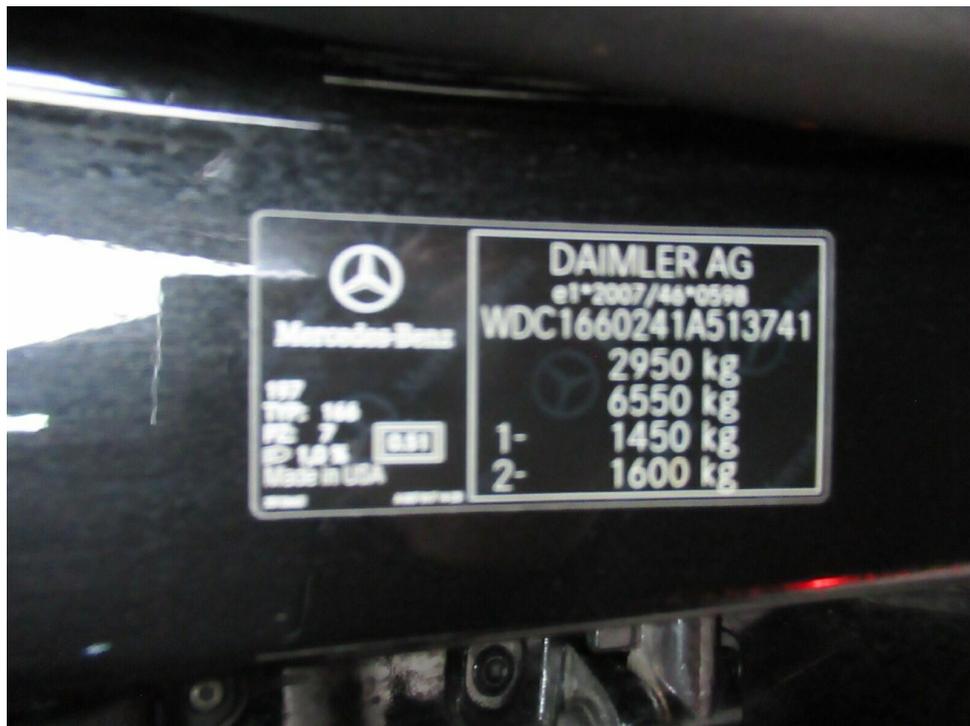
Bild 5 : Typ Schild

Die am Fahrzeug / Objekt abgelesene Identnummer wurde mit den zur Verfügung stehenden originalen Fahrzeug- / Objektdokumenten verglichen. Hierbei wurde Übereinstimmung festgestellt. Von dem Fahrzeug / Objekt wurden digitale Fotos gefertigt.
