Gutachten

Aktenzeichen: DR II 201/23

Beteiligte / Sache: Bewertung Harley Davidson FLS 103,

Fotoanlage zum Gutachten

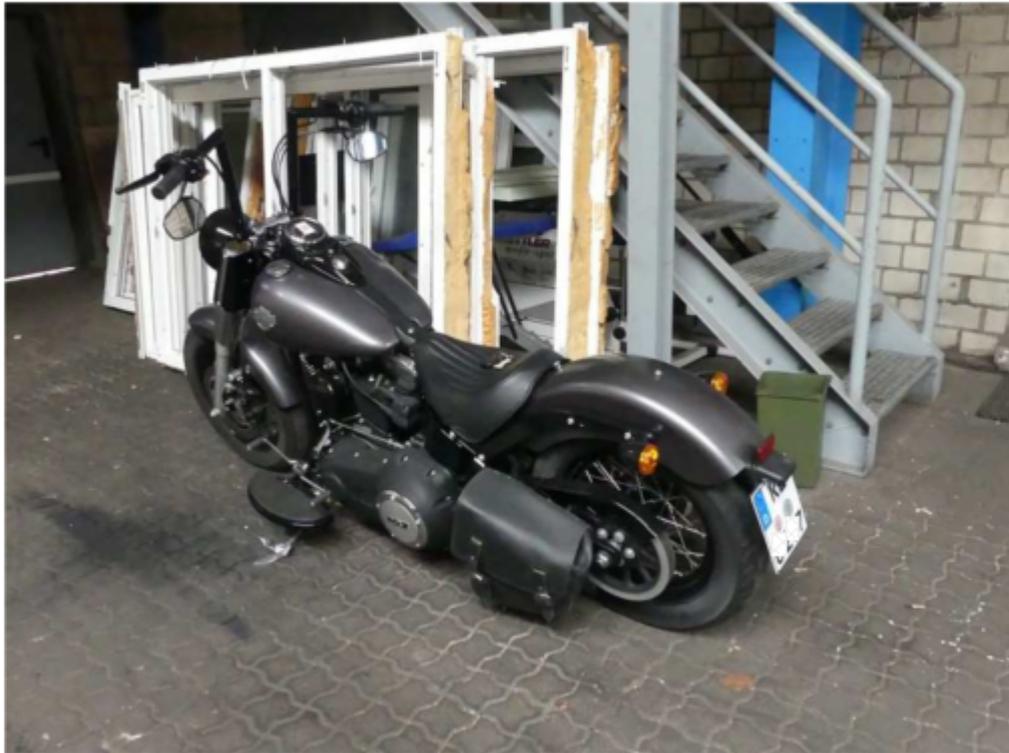
Es war bei der Besichtigung in einer verschlossenen, trockenen Halle abgestellt.

Bild 3: Fahrzeug am Abstellort in der Halle

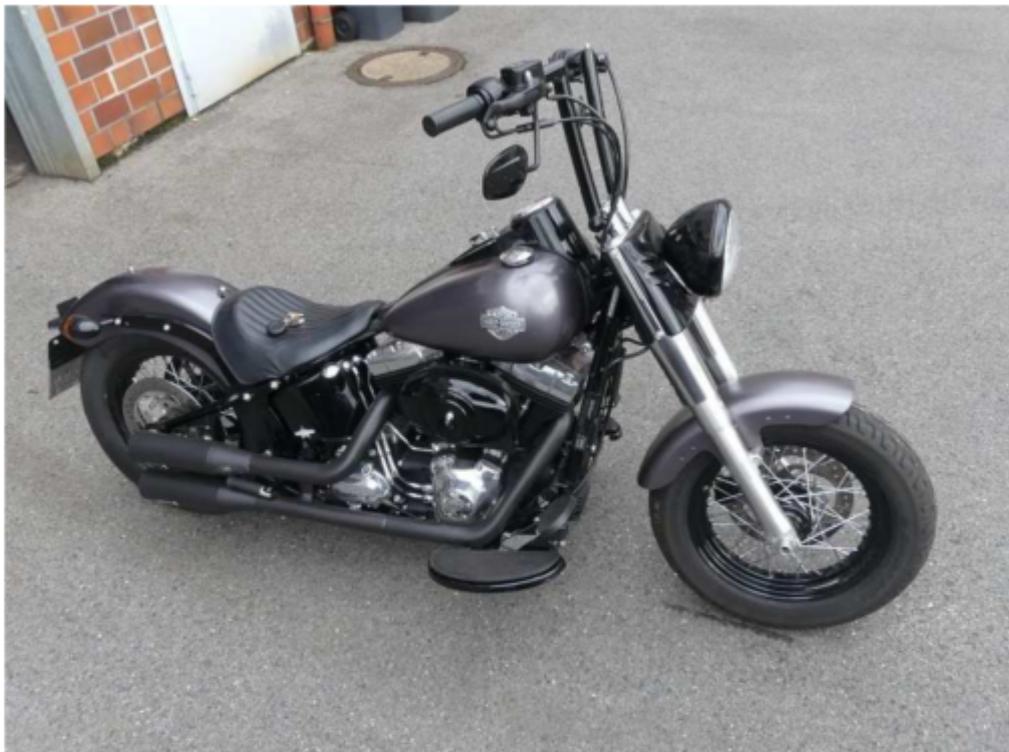
Bild 4: Gesamtansicht von vorne rechts schräg

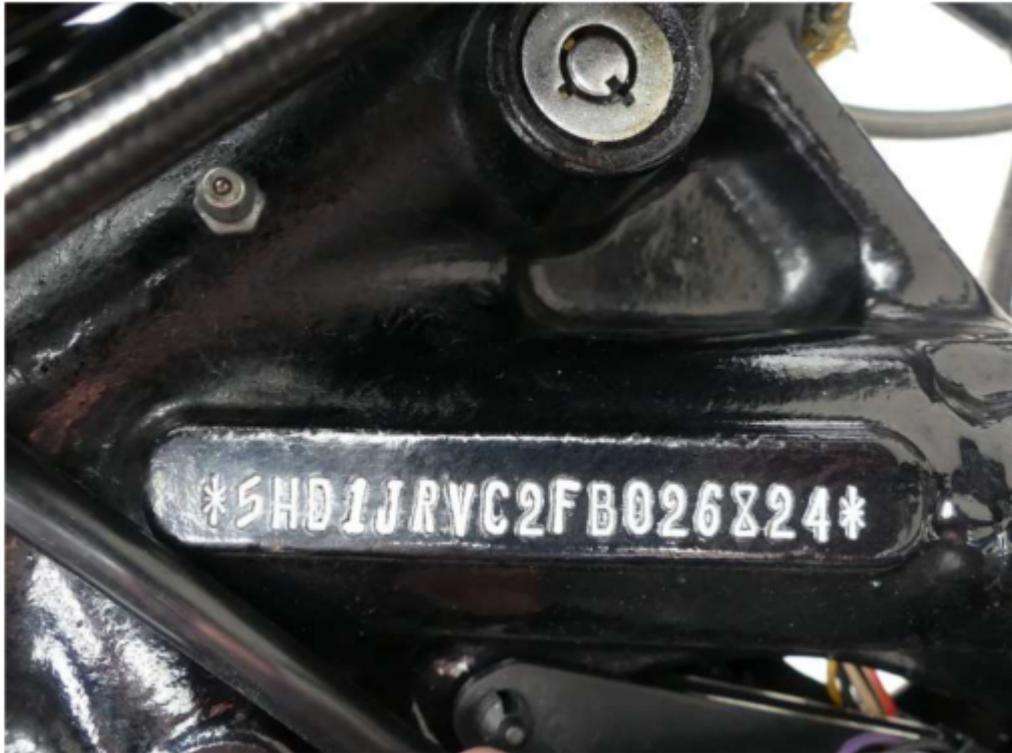
Das Fahrzeug wurde durch Abgleich der oben genannten Fahrzeug-Ident.-Nummer mit der am Fahrzeug eingeschlagenen Nummer identifiziert. Es befindet sich zurzeit augenscheinlich in einem zum Straßenverkehr zugelassenen

Bild 5: Fahrzeug-Ident.-Nummer am Rahmen (Bild gedreht)

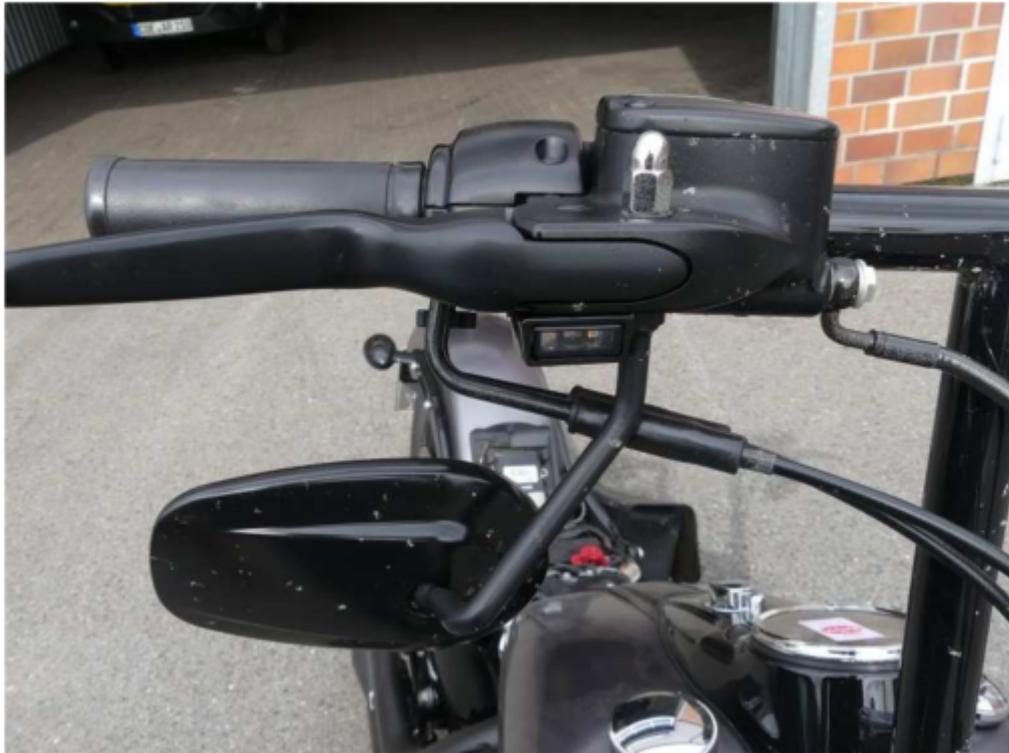
Bild 7: geänderter Fahrtrichtungsanzeiger, Spiegel und Bremshebel

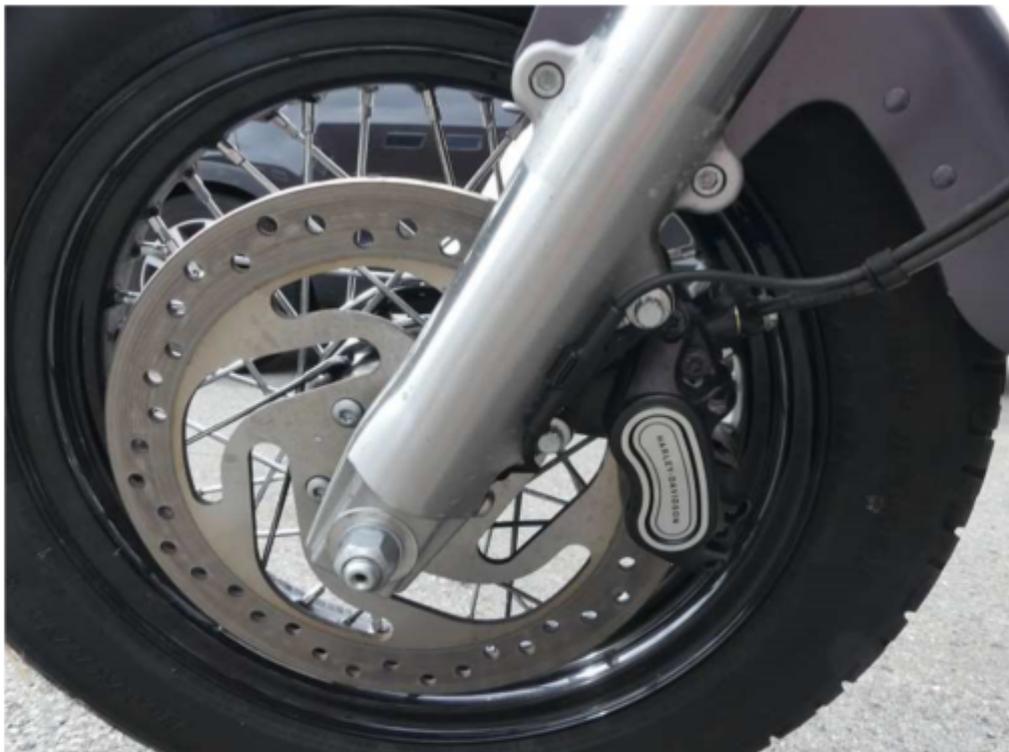
Mit Fremdstarthilfe sprang der Motor spontan an und es stellte sich ein ruhiger Leerlauf ein. Atypische Geräusche oder Undichtigkeiten waren nicht festzustellen. Eine kurze Fahrprobe verlief ohne Auffälligkeiten. Die Bremsanlage verzögerte das Motorrad bei weitem ausreichend, die Reifen liefen rund, lose Speichen wurden nicht festgestellt.

Bild 8: Bremsanlage vorne

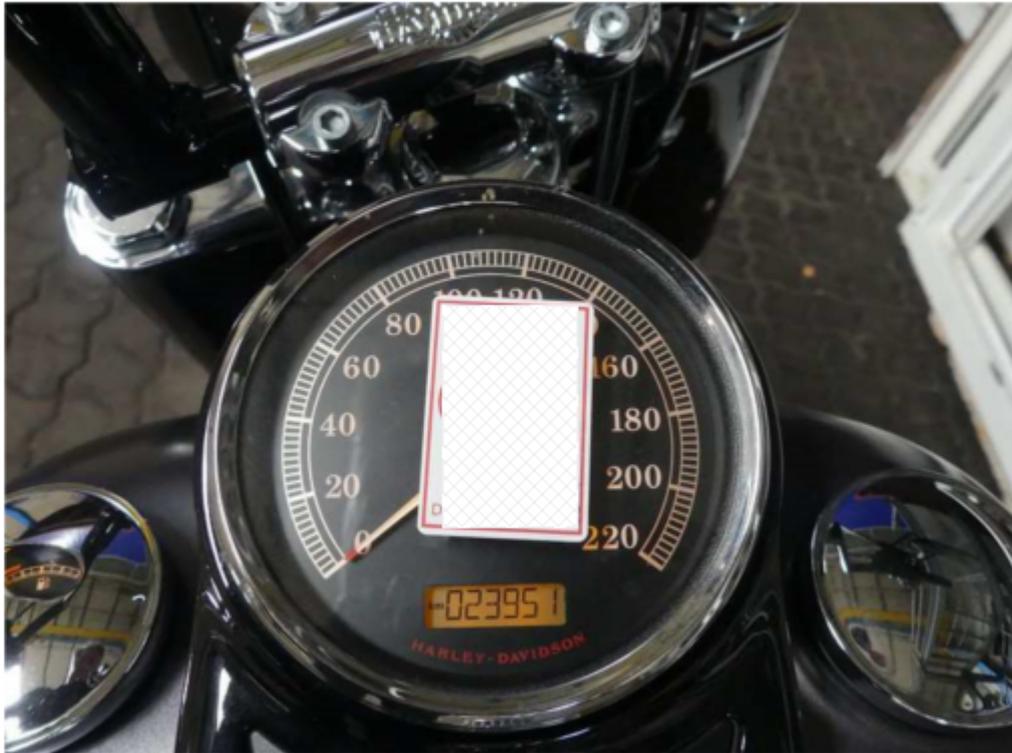
Es wurden keine atypischen Beschädigungen oder Auffälligkeiten bei der Fahrprobe festgestellt. Ein Servicenachweis liegt nicht vor, die abgelesene Laufleistung beträgt 23.951 km.

Bild 11: abgelesene Laufleistung

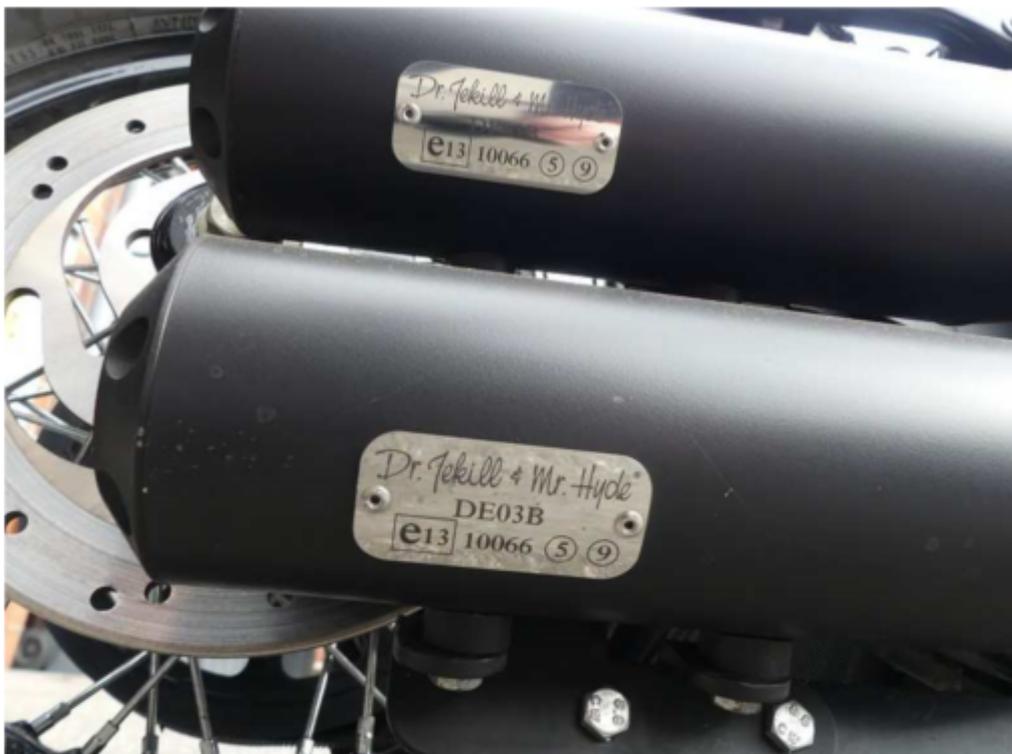
Lackierung Grau Seidenmatt (vermutlich Charcoal Satin), Schalldämpferanlage Dr. Jekyll & Mr. Hyde Streetfighter Black mit Streetfighter Endkappen, schwarzer Hochlenker Thunderbike (Kennzeichnung TB 50-70-510), Seitentasche Leder links, geänderter Kupplungs- und Bremsgriff Thunderbike, geänderte Fahrtrichtungsanzeiger vorne (LED), ausgerüstet als 1-Sitzer (auch in der Zulassungsbescheinigung), für weitere Details wird auf die Fotoanlage verwiesen.

Bild 16: Abgasanlage

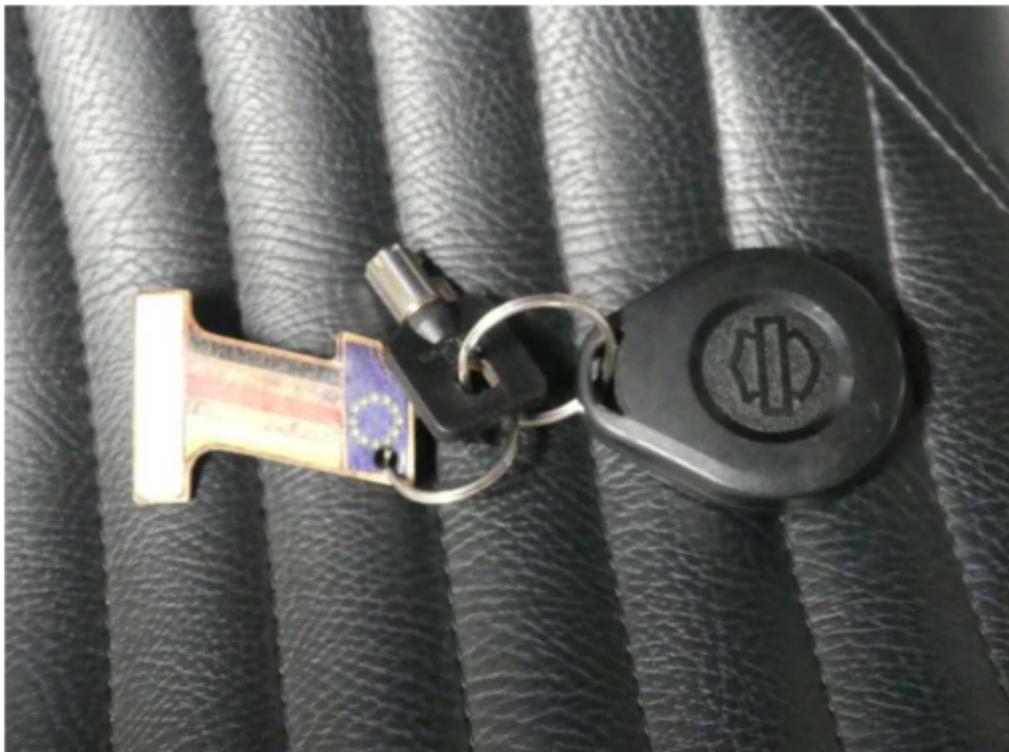
Der Motor konnte zunächst aufgrund einer zu geringen Starterbatterieleistung nicht gestartet werden. Es liegt ein Schlüssel für das Fahrzeug vor, über weitere Schlüssel ist nichts bekannt.

Bild 18: vorgelegter Schlüssel
