Bewertungsgutachten

FIN WME4503321J [Redacted]

Fahrzeugart	Personenkraftwagen
Hersteller	Mercedes-Benz
Typ / Verkaufsbezeichnung	C -Klasse T-Modell (BM 203)(01.2001->) / C 200 CDI T Classic
Aufbauart	Kombi
HSN / TSN	0710 / 915
Fahrzeug-Ident.-Nr.	WME4503321J [REDACTED]
Türen	5
Sitzplätze	5
Farbe (Hersteller)	Obsidianschwarz
Lackierung	Metallic / 197
Polster	Stoff
Energiequelle / Kraftstoff	Diesel
Motorart / Zylinderanzahl	Reihenmotor / 4
Leistung / Hubraum	90 kW / 2148 cm ³
Getriebe / Gänge	Schaltgetriebe / 6
Felgen	Leichtmetall
Km-Stand abgelesen	399.341

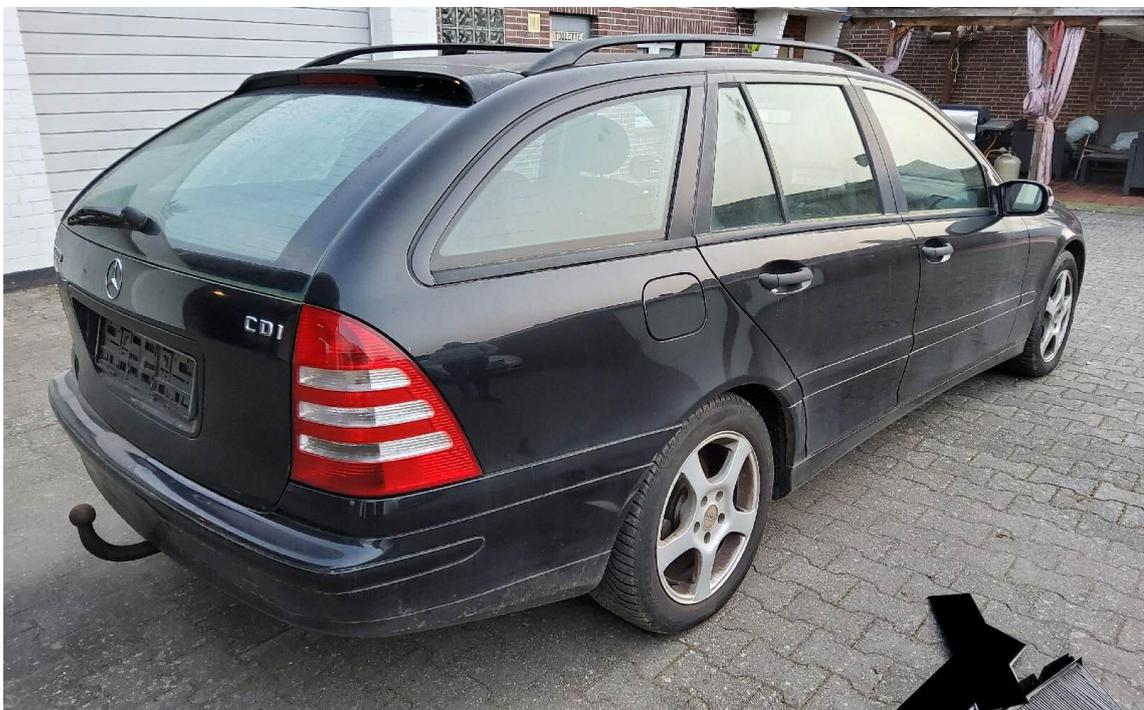
Bild 2 : Diagonale hinten

Service fällig; Stoßfänger hinten eingedrückt, verformt und gebrochen, erneuern; Bremsanlage Standschäden, instandsetzen; linke Seitenwand eingedellt und Lackschaden, instandsetzen; Türverkleidung Fahrtür eingerissen, erneuern; Schalthebelknauf beschädigt, erneuern; Dachrahmen rechts und Zierleiste Seitenscheibe zerkratzt, lackieren; B-Säule rechts unterhalb zerkratzt, lackieren; Sicherheitsgurt hinten rechts schwergängig und verschimmelt, erneuern; Abdeckung Ablagefach Mittelkonsole schwergängig, erneuern; Heckklappe eingedellt, drücken; Leichtmetallfelge hinten links zerkratzt, erneuern; Dachverkleidung und Sonnenblenden vergilbt (Raucherfahrzeug), erneuern; Batterie tiefentladen, erneuern.

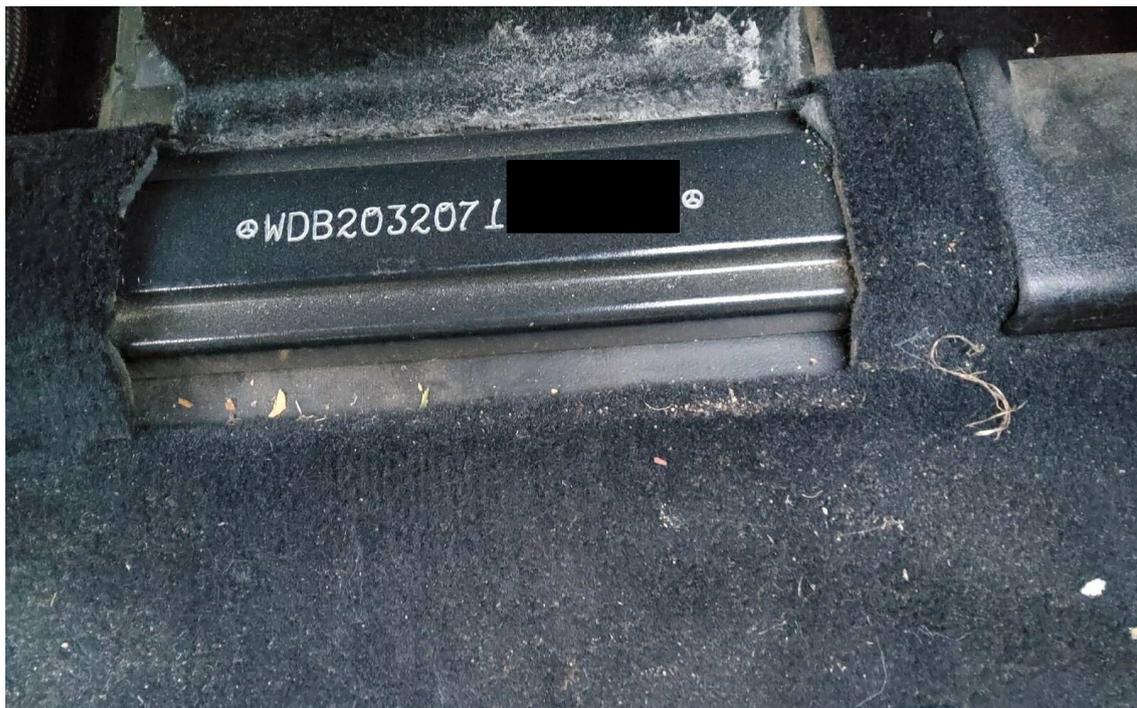
Bild 5 : Fahrzeugident-Nr.

Die am Fahrzeug / Objekt abgelesene Identnummer wurde mit den zur Verfügung stehenden Fahrzeug- / Objektdokumenten verglichen. Hierbei wurde Übereinstimmung festgestellt.
