**KFZ-Sachverständigenbüro Bernd Schmid**  
freiberufl. Kfz-Sachverständiger

## Fahrzeugbewertung

**Typ:** HK 253015-18P

**Fzg. Id.-Nr.:** WHDK2542BH0821539

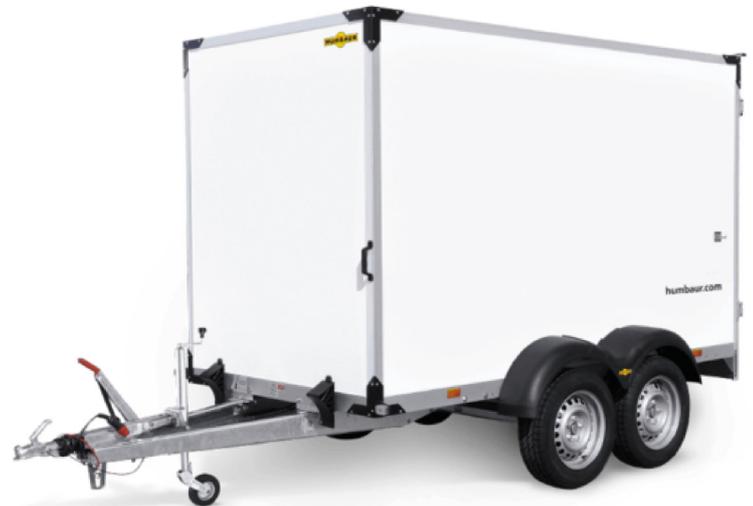
# HK 253015-18P

Modell	HK 253015-18P
Gesamtmaß	4.525 x 2.026 x 2.460 mm
Innenmaße	3.040 x 1.510 x 1.800 mm
Gesamtgewicht	2.500 kg
Nutzlast	1.885 kg
Bereifung	15 Zoll
