Befund und Gutachten zu 23E 4181/19t – Motorrad Yamaha XT 350

Gutachten: Nr.: OLG I-24-7

Lichtbilder zu - 23E 4181/19t

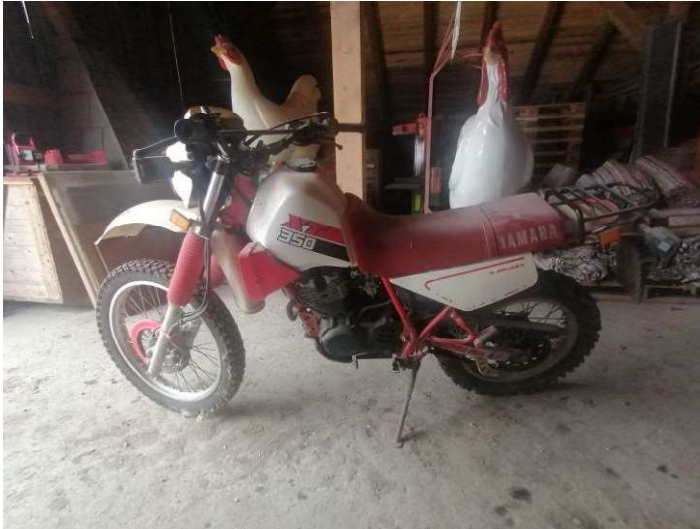
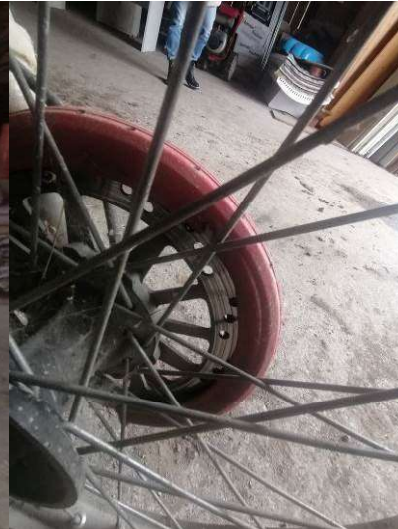
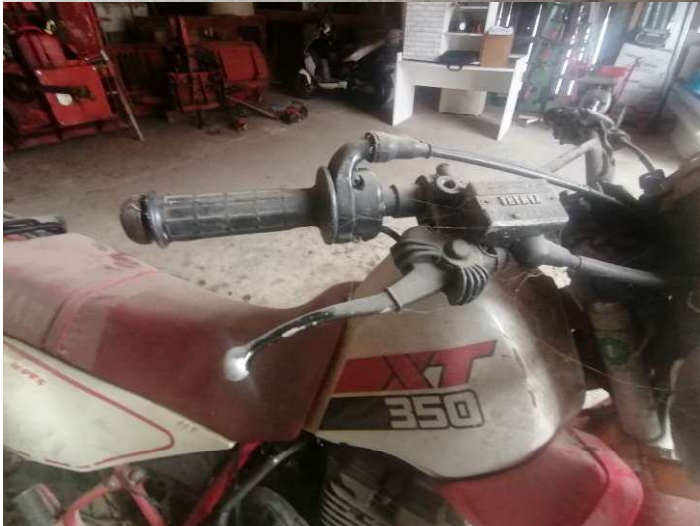
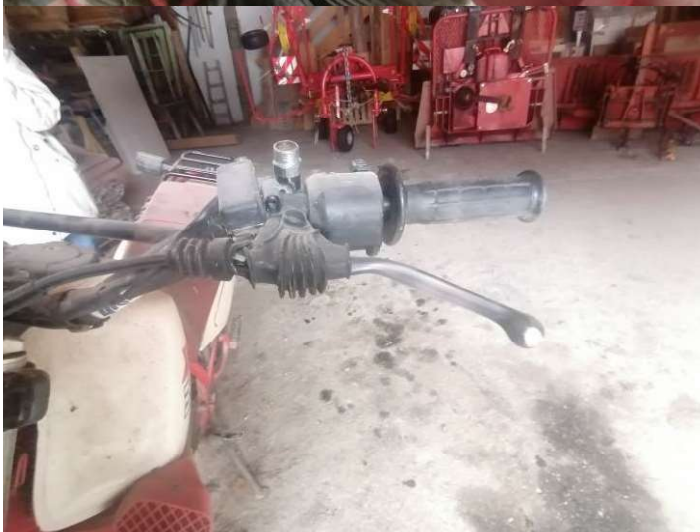
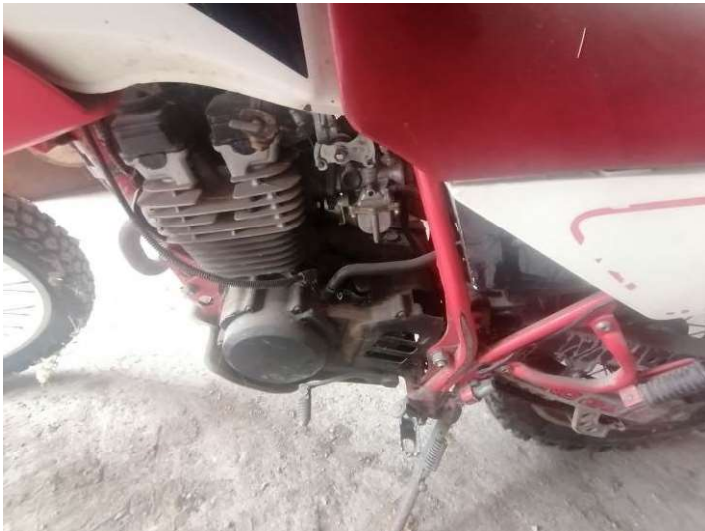
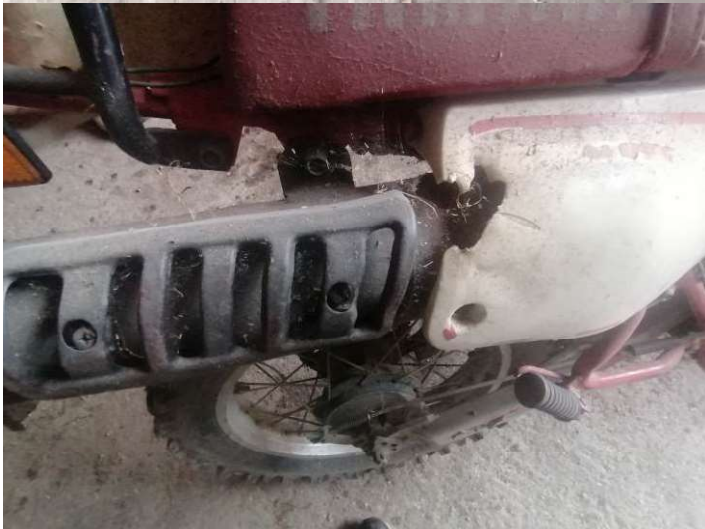
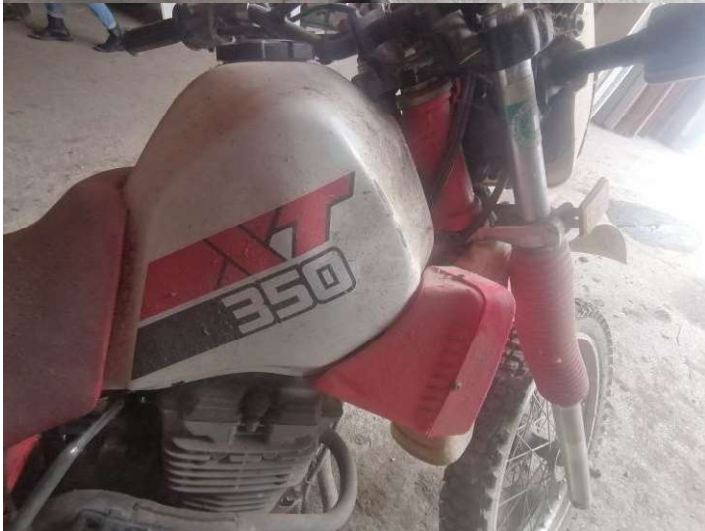
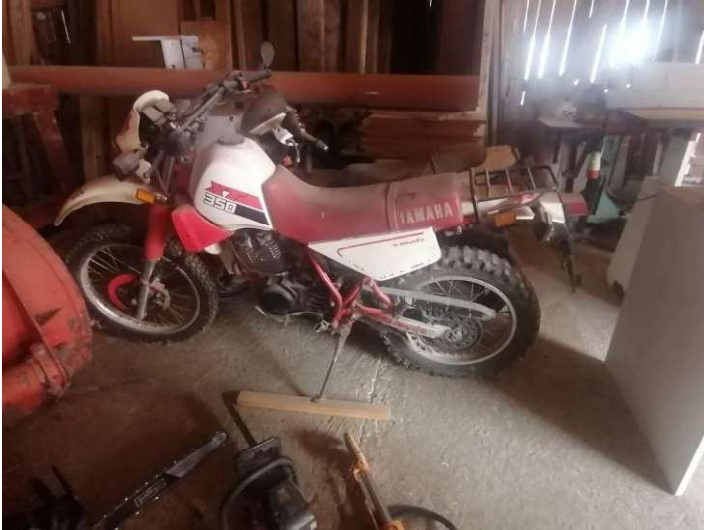
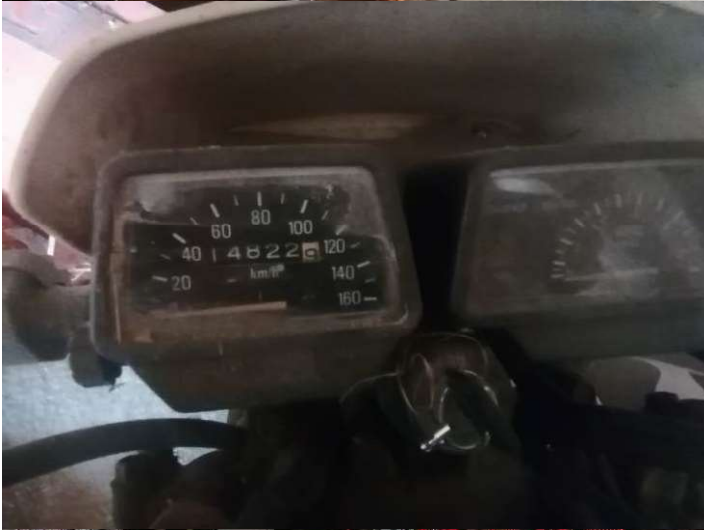
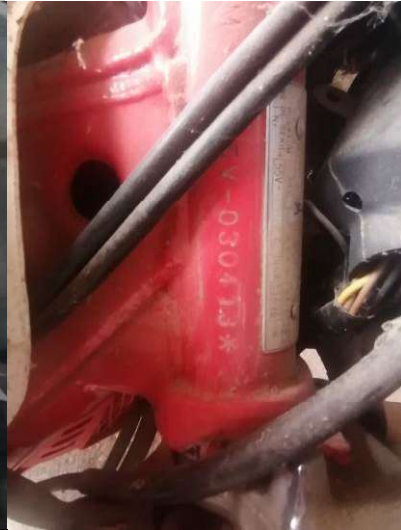
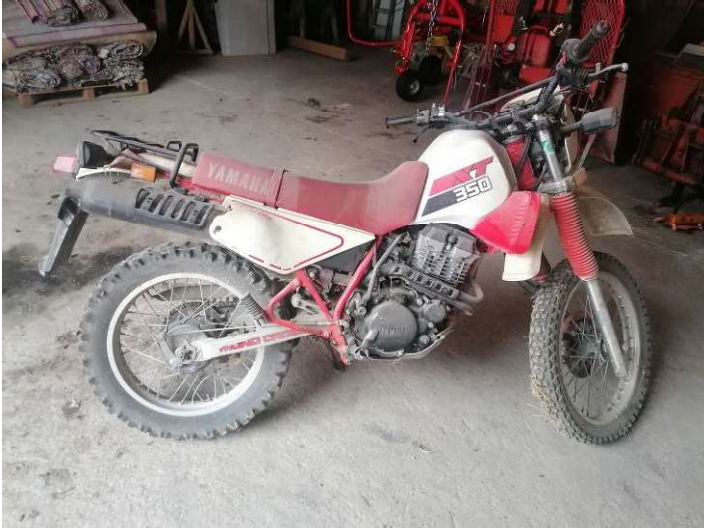
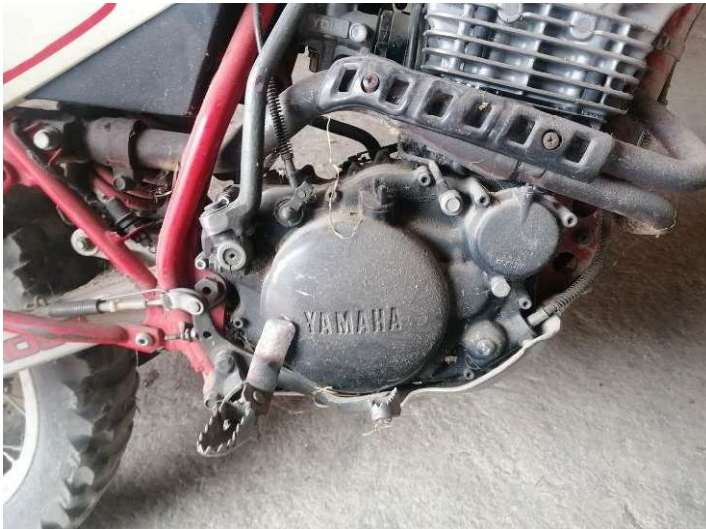
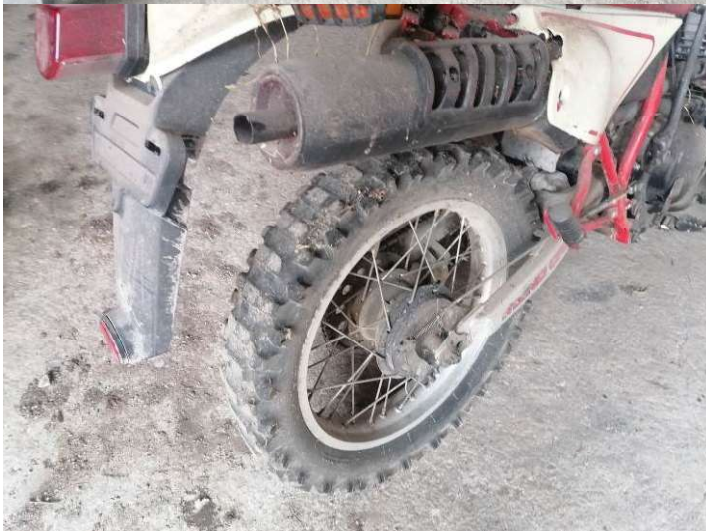
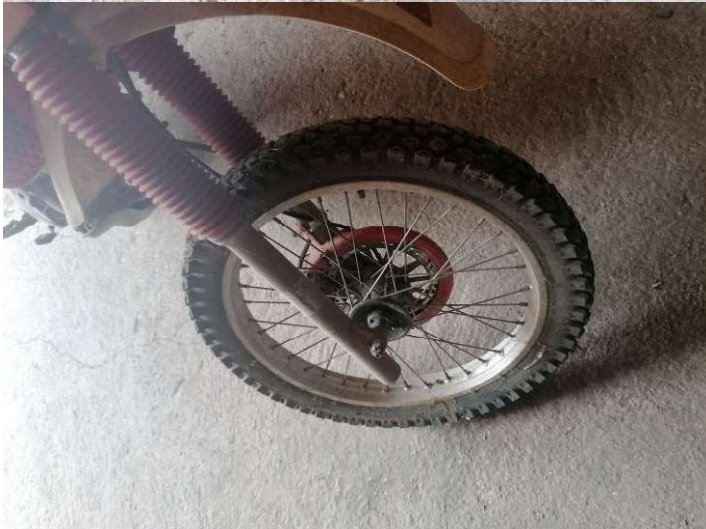
Die Bremsscheiben zeigen starke Abnutzungsspuren.

Lack- und Tankschäden

SturzsPUREN am gesamten Fahrzeug

Öl- und Bremsflüssigkeitszustand schlecht

Handhebel verbogen und angeschliffen

Handbremse schwache Funktion - Standprobe

Fußbremse schwache Funktion – Standprobe

Feder- und Stoßdämpferwirkung hinten schlechte Wirkung

Stoßdämpfer vorne – schlechte Wirkung

Leicht unrunder Lauf am Vorderrad

Keine Rückspiegel vorhanden

Das Fahrzeug weist sehr starke Gebrauchs- und Sturzspuren auf.

Das Fahrzeug wird in der Klassifikation Stufe 4 bewertet und ist nur mit großem Arbeits- und Kostenaufwand wieder in einen betriebs- und verkehrssicheren Zustand zu bringen.
