## Bewertungsgutachten

**Kennzeichen** EL [REDACTED] **FIN** WAUZZZF48KA025833

Fahrzeugart	Personenkraftwagen
Hersteller	Audi
Typ / Verkaufsbezeichnung	A4 Avant (8W5)(08.2015->) / A4 35 TFSI Avant basis (EURO 6d-TEMP)

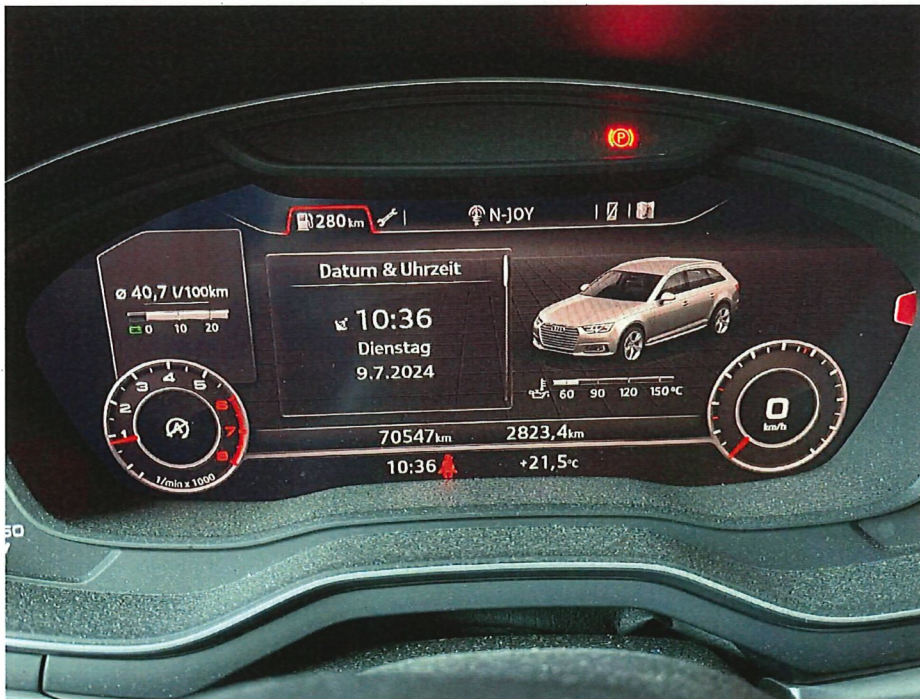
Bild 4 : Kombiinstrument

Abgesehen von den beschriebenen Schäden/Mängeln weist das Fahrzeug/Objekt einen, bezogen auf Alter und Nutzung, üblichen Gesamtzustand auf. Wartungsinformationen sind elektronisch gespeichert. Entsprechende Informationen zu durchgeführten Wartungs- und Servicearbeiten können nur bei einem autorisierten Vertrags- oder Servicepartner abgerufen werden. Zum Zeitpunkt der Besichtigung verbleiben bis zur nächsten Wartung 0 km oder 0 Tage.

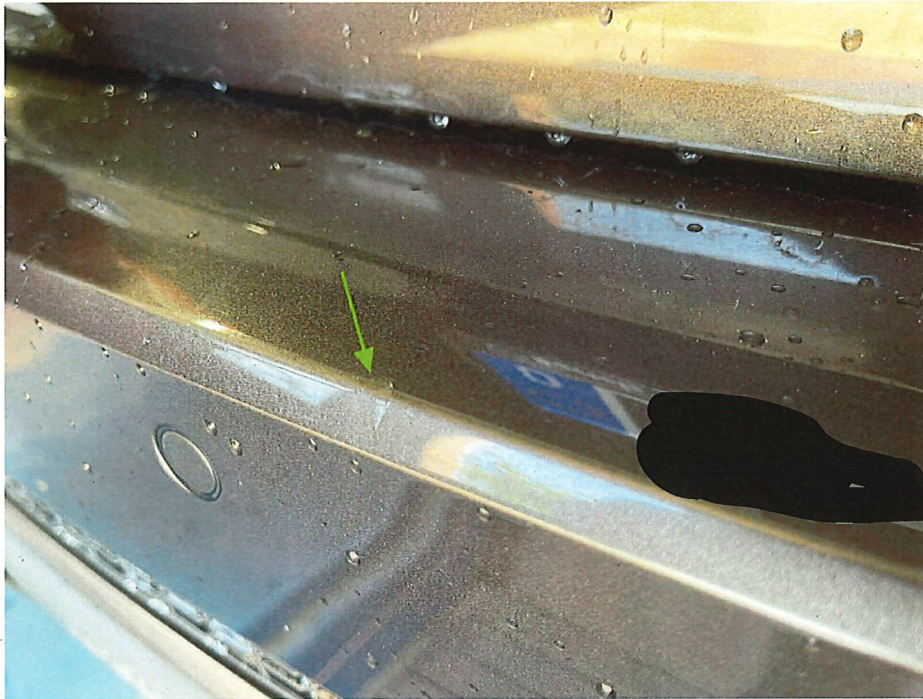
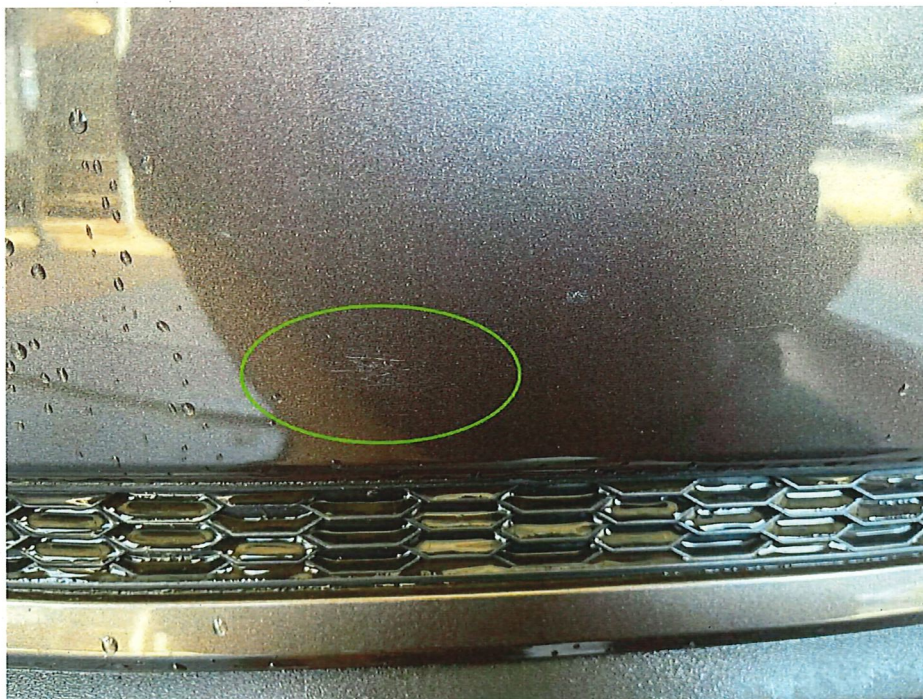
Bild 7 : Stoßfänger hinten Lackierung, verschrammt, lackieren mit Lackaufbau

Bild 8 : Stoßfänger hinten Lackierung, verschrammt, lackieren mit Lackaufbau

Service/Inspektion Inspektion klein, überfällig, durchführen; Verkleidung D-Säule links, zerkratzt, erneuern (Bild 18); Stoßfänger hinten Lackierung, verschrammt, lackieren mit Lackaufbau (Bild 7, 8); Seitenteil hinten rechts, eingedellt, drücken (Bild 16, 17); Tür hinten rechts Türkante, Lackabplatzer, smart repair; Außenspiegel rechts Gehäuse, deformiert, erneuern (Bild 11); Außenspiegel links Gehäuse, deformiert, erneuern (Bild 15); Tür vorne rechts Lackierung, zerkratzt, lackieren mit Lackaufbau (Bild 9, 10). Tür vorne links Lackierung, zerkratzt, lackieren mit Lackaufbau (Bild 12, 13, 14). Lackvorbereitung.

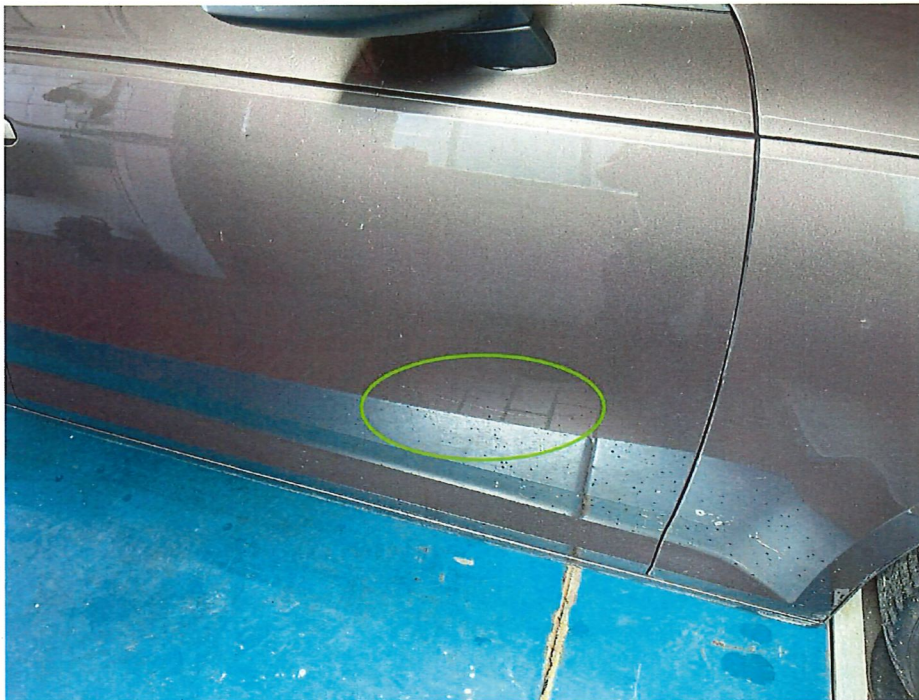
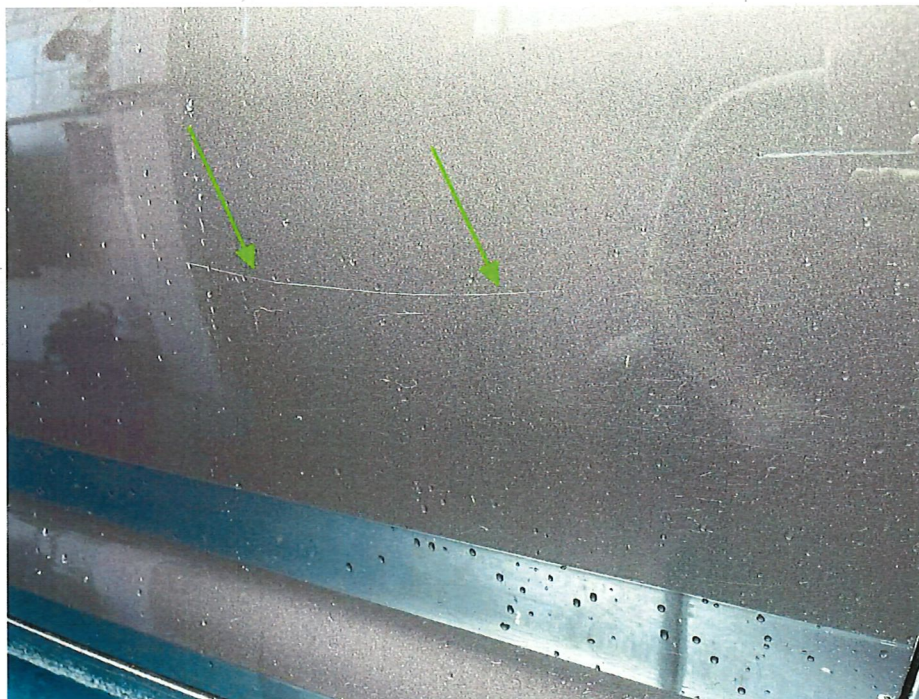
Bild 9 : Tür vorne rechts Lackierung, zerkratzt, lackieren mit Lackaufbau

Bild 10 : Tür vorne rechts Lackierung, zerkratzt, lackieren mit Lackaufbau

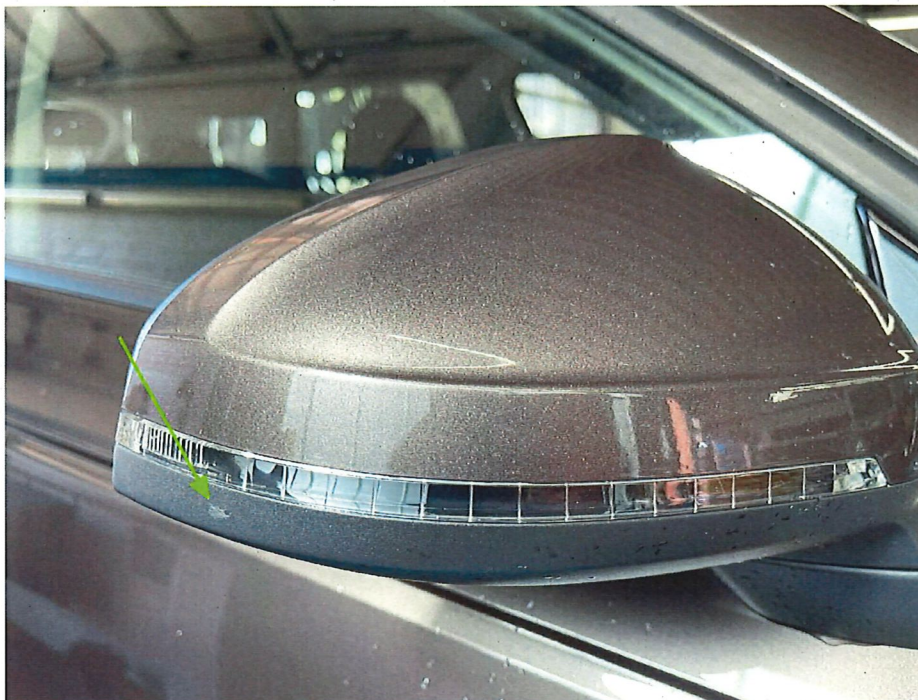
Bild 11 : Außenspiegel rechts Gehäuse, deformiert, erneuern

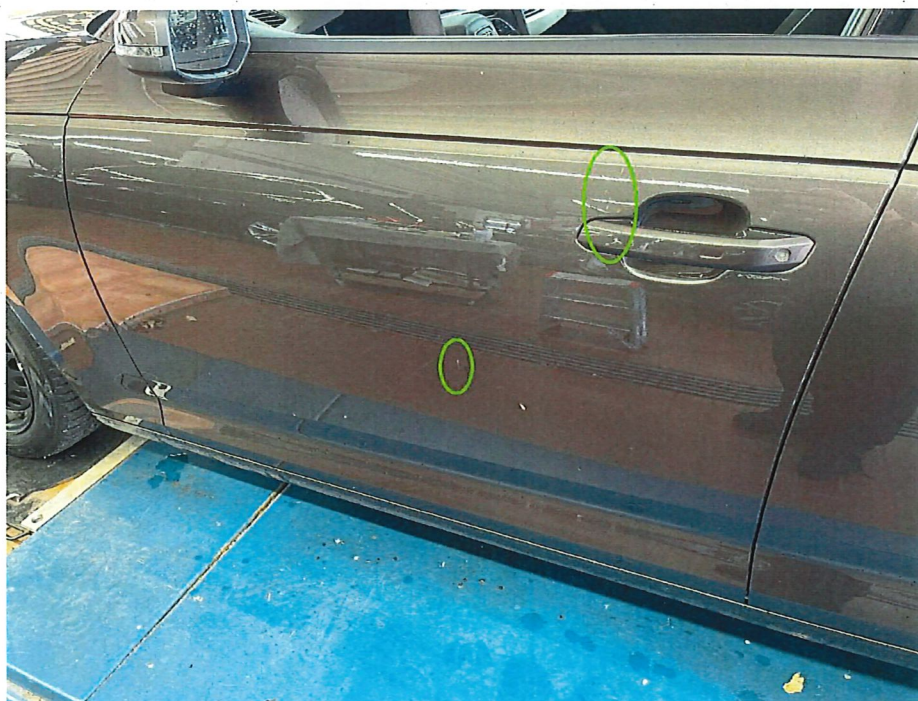
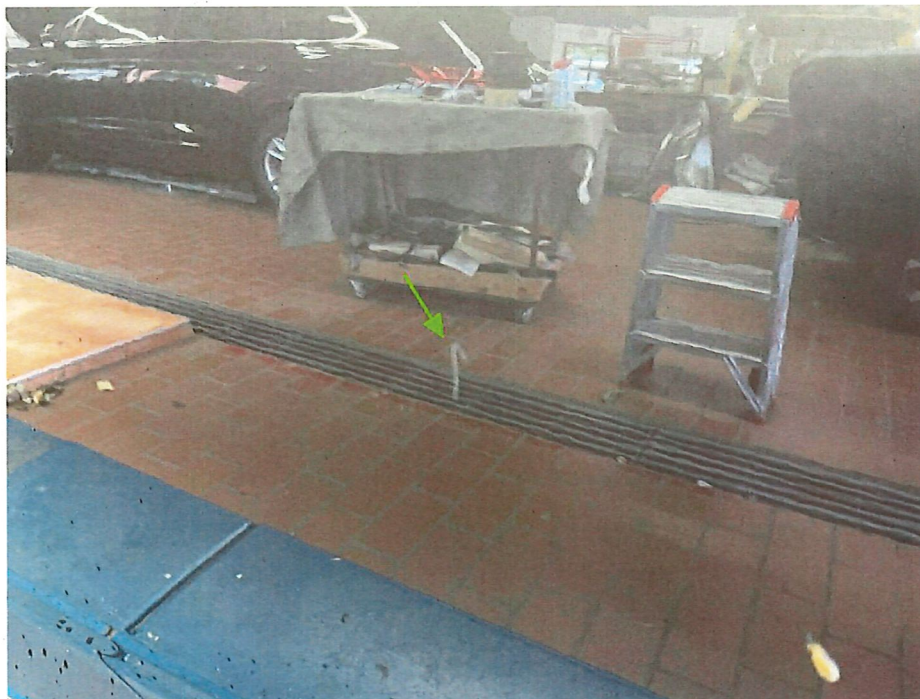
Bild 12 : Tür vorne links Lackierung, zerkratzt, lackieren mit Lackaufbau

Bild 13 : Tür vorne links Lackierung, zerkratzt, lackieren mit Lackaufbau

Bild 14 : Tür vorne links Lackierung, zerkratzt, lackieren mit Lackaufbau

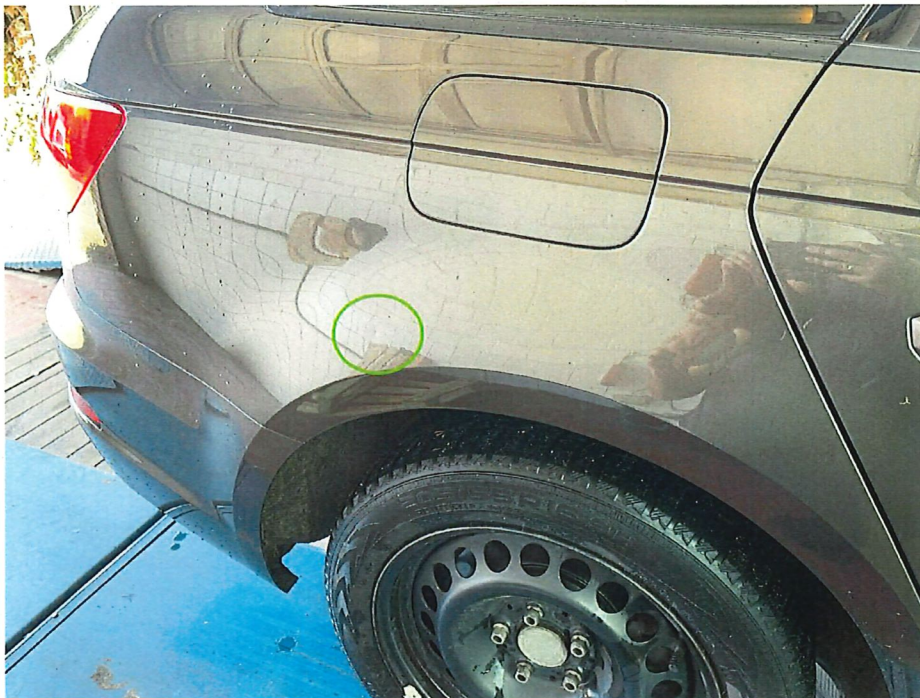
Bild 16 : Seitenteil hinten rechts, eingedellt, drücken

Bild 17 : Seitenteil hinten rechts, eingedellt, drücken

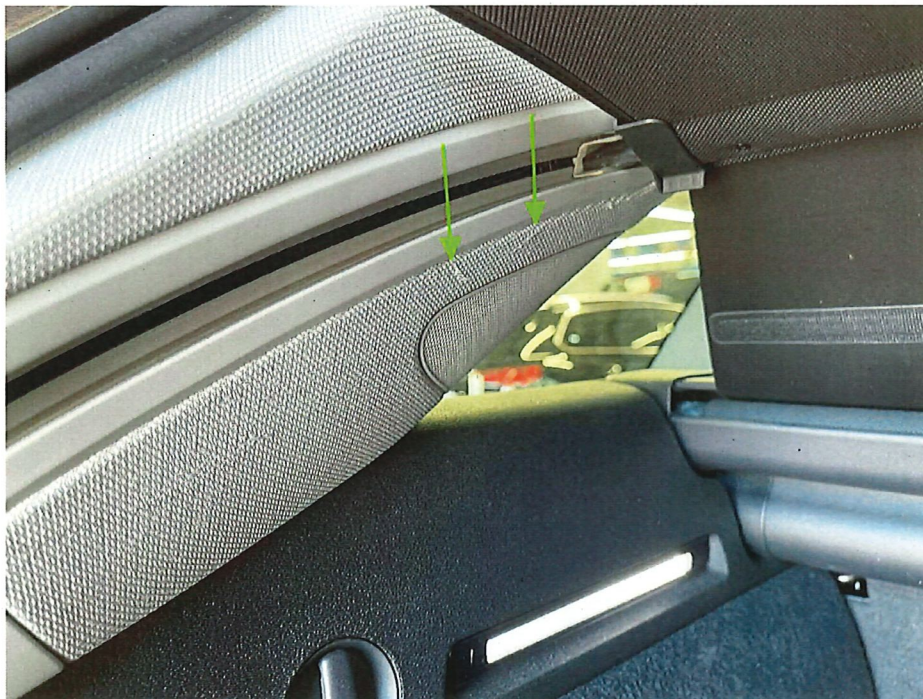
Bild 18 : Verkleidung D-Säule links, zerkratzt, erneuern

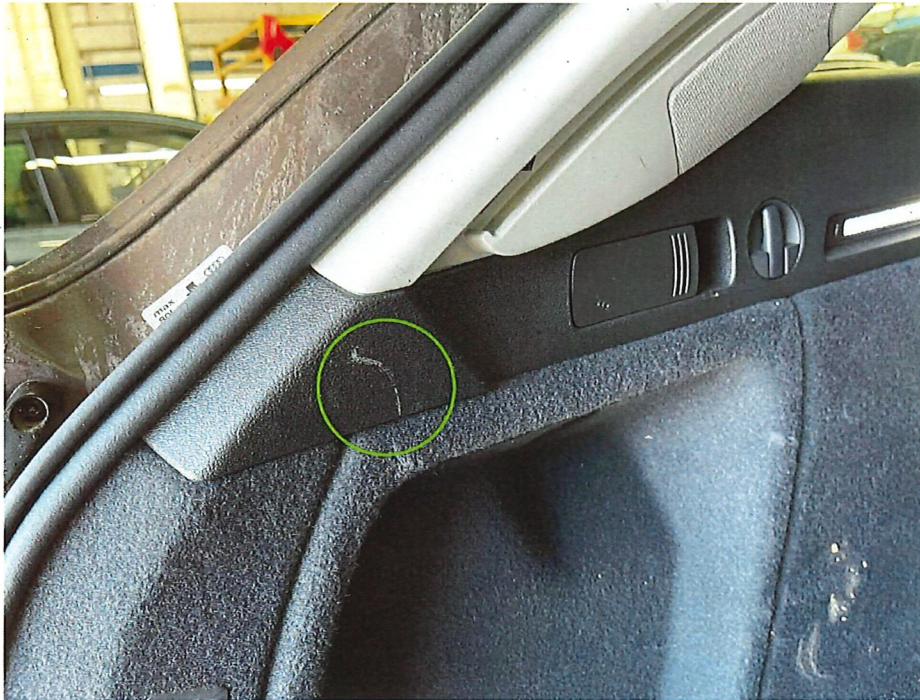
Seitenteil hinten links, eingedellt, Gebrauchsspur (Bild 20); Verkleidung Kofferraum links, verschrammt, Gebrauchsspur (Bild 19).

Bild 19 : Verkleidung Kofferraum links, verschrammt, Gebrauchsspur

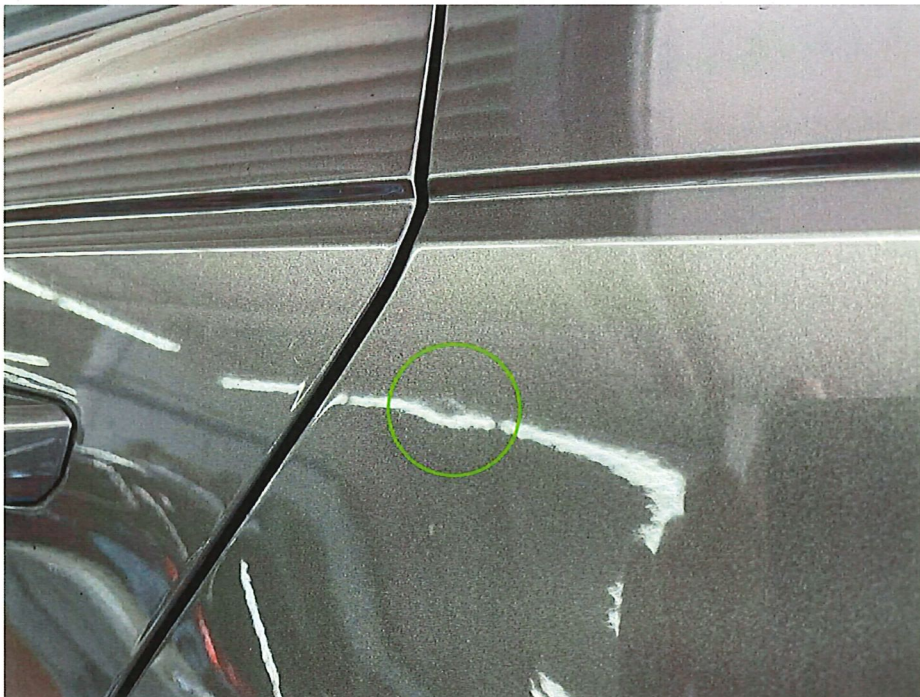
Bild 20 : Seitenteil hinten links, eingedellt, Gebrauchsspur

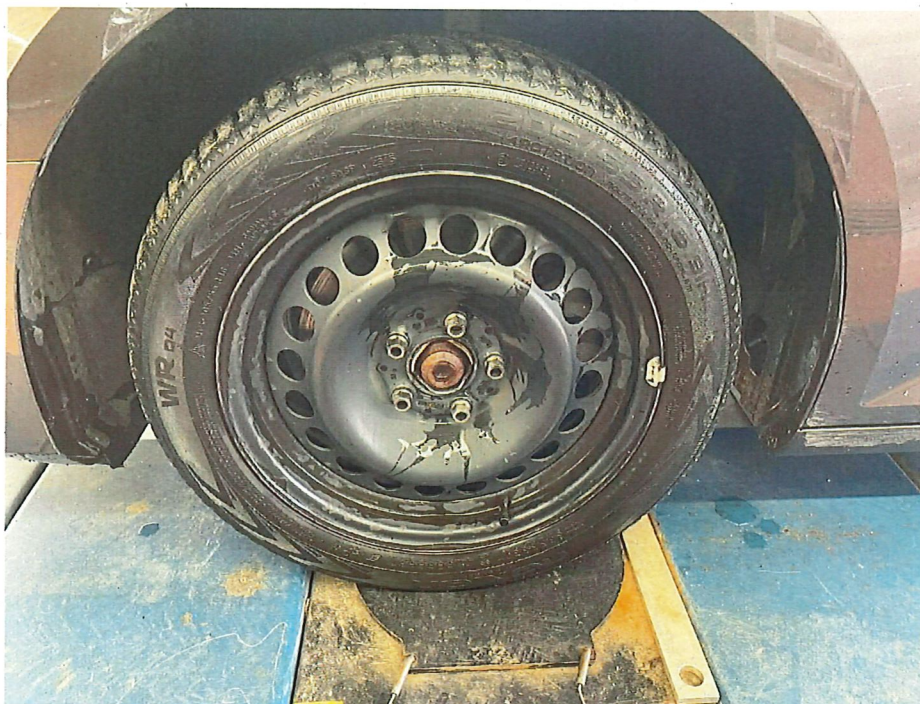
Achse	Reifenbezeichnung	Hersteller/Typ	Art	Profiltiefe
1 links	205 / 55 R 16 91 H	Nokian / WR D4	W/O	1 mm
rechts	205 / 55 R 16 91 H	Nokian / WR D4	W/O	1 mm
2 links	205 / 55 R 16 91 H	Nokian / WR D4	W/O	3 mm
rechts	205 / 55 R 16 91 H	Nokian / WR D4	W/O	3 mm
Pannenset

Bild 21 : Winterräder unterhalb der Verschleißgrenze
