Schätzungsgutachten

Fahrzeuge, Landmaschinen und Fahrnisse

Exekutionssache (§ 79 EO) BG-Vöcklabruck 3 E 2160 / 23i

Gutachten-Nr.: SV1100924

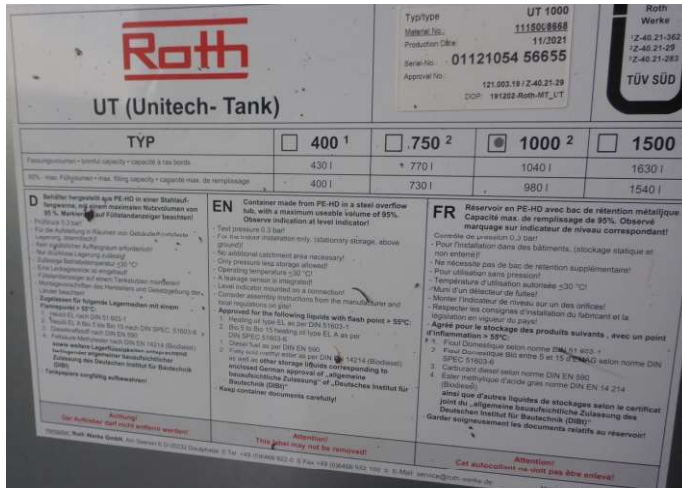
| Pos. | Stk | Objekt Bezeichnung, Beschreibung | Schätzwert |
|---|---|--|---|
| 3 Pz (3) | 1 | <p>Art: Tank mit Auffangwanne Hersteller: Roth Typ: Unitech – Tank 1000 (ca 1000 Liter) SN: ... 56655</p> <p>Tank ist in einem schlechten Erhaltungszustand und zirka zur Hälfte mit einer unbekanntem Flüssigkeit (vermutlich Diesel) gefüllt. Darf nur an berechnigte Entsorger nach § 24a AWG 2002 (SN 35203) übergeben werden!</p> | € 240,00 |

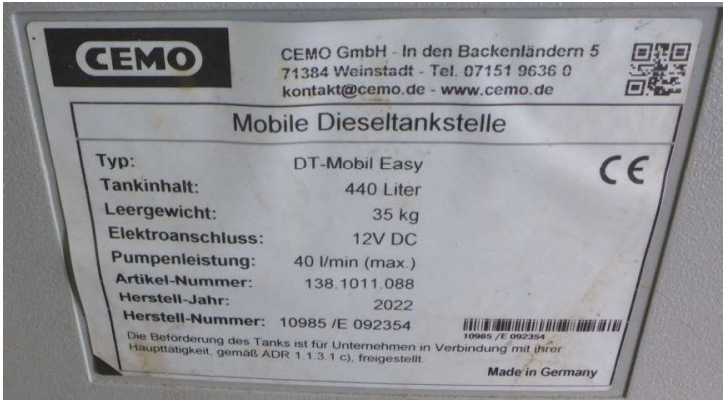
| Fahrnisse | | | |
|---|---|---|---|
| 17 Pz (24) | 1 | <p>Art: Mobile Tankstelle Hersteller: CHEMO GmbH Typ: DT – Mobil Easy (ca. 440 Liter) SN: ... 10985 Bj: 2022 Elektropumpe 12V bis zu 40 l / min Automatik-Zapfpistole Maße: 118 x 80 x 71 cm</p> <p>Tank ist in einem mittleren Erhaltungszustand und zirka 1/3 mit einer unbekanntem Flüssigkeit (vermutlich Diesel) gefüllt. Darf nur an berechnigte Entsorger nach § 24a AWG 2002 (SN 35203) übergeben werden!</p> | € 380,00 |

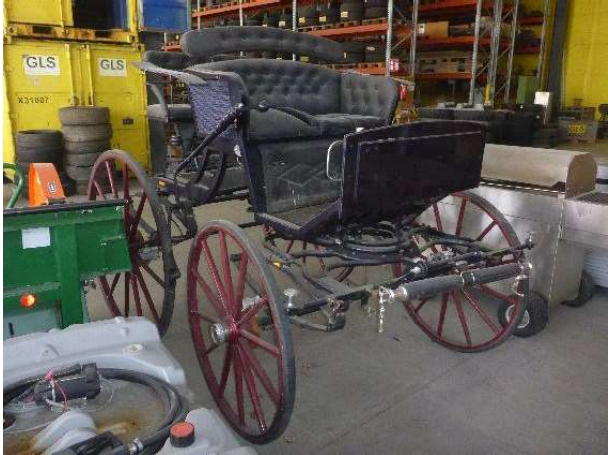
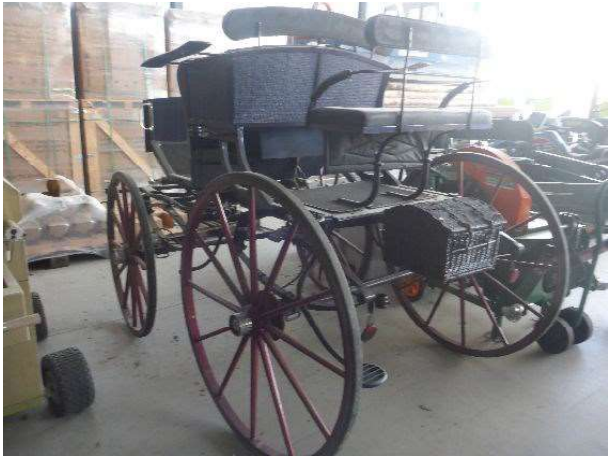
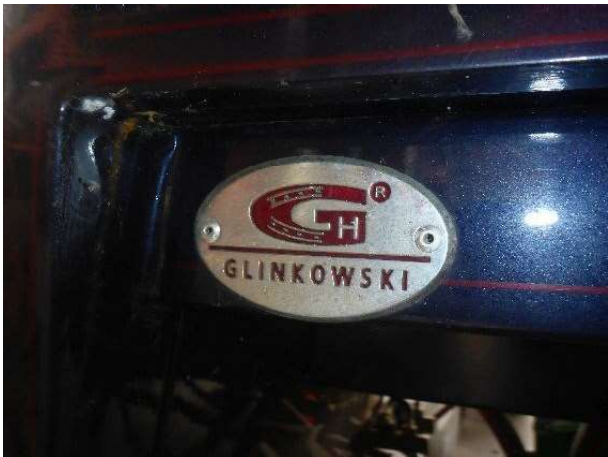
Fotodokumentation Pos. 1

| Fahrzeuge | | | |
|---|---|---|---|
| 1 Pz (1) | 1 | <p>Art: Sportkutsche Hersteller: GLINKOWSKI Typ: Speider Exclusiv SPD Farbe: schwarz Nationaler Code: -- (laut Eurotax) FIN: -- Ez: -- KM: -- km (abgelesen am --) Hubraum/Leistung: -- ccm, -- kW Kraftstoffart: -- Eigen-/Gesamtgewicht: ca. 470 kg / -- kg Kennzeichen: -- § 57a: --</p> <p>Kutsche ist stark verschmutzt und die Bremsanlage ist verrostet. Lederbezüge sind teilweise verschimmelt. Vor neuerlicher Inbetriebnahme ist eine umfangreiche technische Überprüfung durchzuführen.</p> <p>Die Kutsche wird laut Hersteller für professionelle Dressurwettbewerbe und Geschicklichkeitstests verwendet. Sie wird von Profifahrern bevorzugt. Ihre Form bezieht sich auf die klassischen Designs der Fahrsportgeschichte.</p> <p>SA: Metallräder 80x100 oder 90x110 cm (Holznachbau) Spurbreite verstellbar 148 - 158 cm (vorne und hinten) Blattfederung (vorne und hinten Eliptikfeder) 4 Bremsen Polsterung aus Leder Spritzbrett und Kotflügel aus Leder</p> | € 2.200,00 |

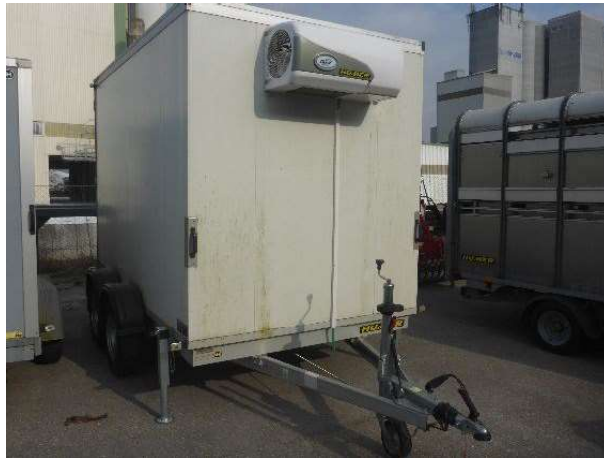
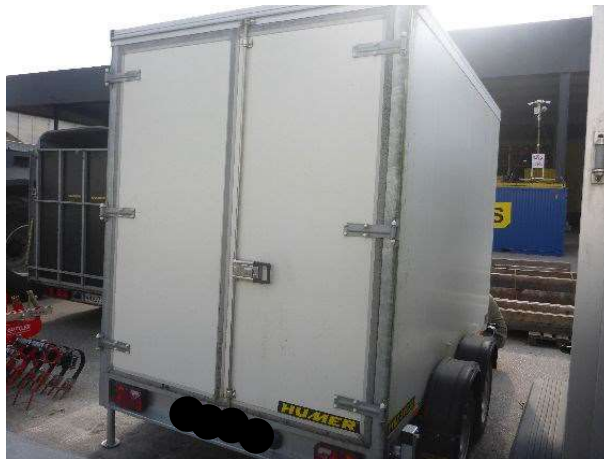
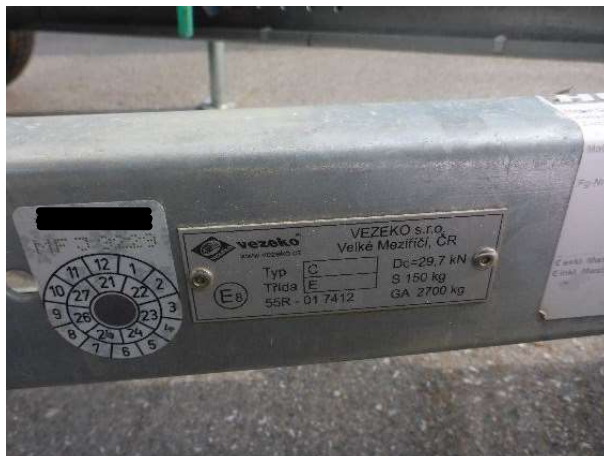
Fotodokumentation Pos. 2

| Fahrzeuge | | | |
|---|---|---|---|
| 2 Pz (2) | 1 | <p>Art: Zentralachsanhänger Hersteller: Vezeko / Humer Typ: Mega Cool Max 6c R2BX 04DB 2700VG Farbe: weiß Nationaler Code: -- (laut Eurotax) FIN: TJ5R2B2X0L1084953 Ez: 08.04.2022 Getriebe: -- KM: -- km (abgelesen am --) Hubraum/Leistung: -- ccm, -- kW Kraftstoffart: -- Eigen-/Gesamtgewicht: 848 kg / 2.700 kg Kennzeichen: XXXXXXXXXX § 57a: 04/2025</p> <p>Bereifung: 185R14CMS</p> <p>Bewertung nach Eurotax-Kriterien (Skala 1-4): Lack: Klasse 3 Karosserie: Klasse 3 Innen: Klasse 3 Mechanisch: Klasse 3 Sonstiges: Klasse 3</p> <p>Der Zentralachshänger mit Auflaufbremse und Kühlaggregat (Govi) befindet sich in einem schlechten Erhaltungszustand. Schimmel und Moosbefall ersichtlich. Vor neuerlicher Inbetriebnahme ist eine umfangreiche technische Überprüfung durchzuführen.</p> <p>SA: --</p> | € 6.800,00 |

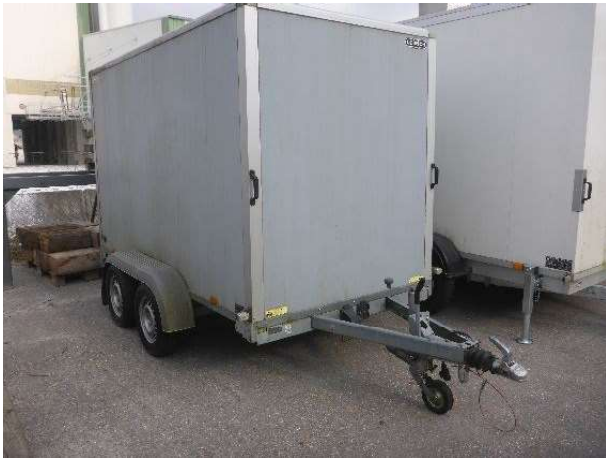
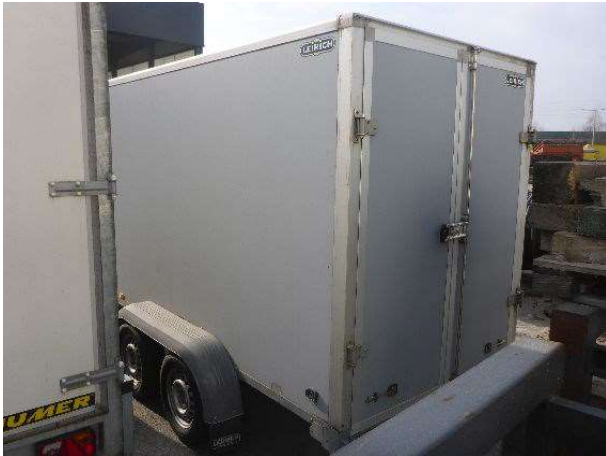
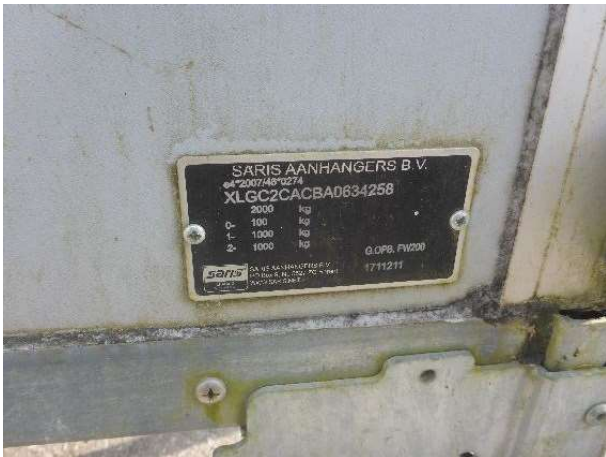
Fotodokumentation Pos.4

| Fahrzeuge | | | |
|---|---|---|---|
| 4 Pz (4) | 1 | <p>Art: Zentralachsanhänger Hersteller: SARIS / Leirich Typ: C2000 C2C ALB 200 Farbe: weiß Nationaler Code: -- (laut Eurotax) FIN: XLGC2CACBA0634258 Ez: 04.07.2017 Getriebe: -- KM: -- km (nicht ablesbar am --) Hubraum/Leistung: -- ccm, -- kW Kraftstoffart: -- Eigen-/Gesamtgewicht: 605 kg / 2.000 kg Kennzeichen: XXXXXXXXXX § 57a: 07/2020 - abgelaufen</p> <p>Bewertung nach Eurotax-Kriterien (Skala 1-4): Lack: Klasse 3 Karosserie: Klasse 3 Innen: Klasse 3 Mechanisch: Klasse 3 Sonstiges: Klasse 3</p> <p>Der Zentralachshänger mit Auflaufbremse und befindet sich in einem schlechten Erhaltungszustand. Schimmel und Moosbefall ersichtlich.</p> <p>Vor neuerlicher Inbetriebnahme ist eine umfangreiche technische Überprüfung durchzuführen.</p> <p>SA: --</p> | € 3.200,00 |

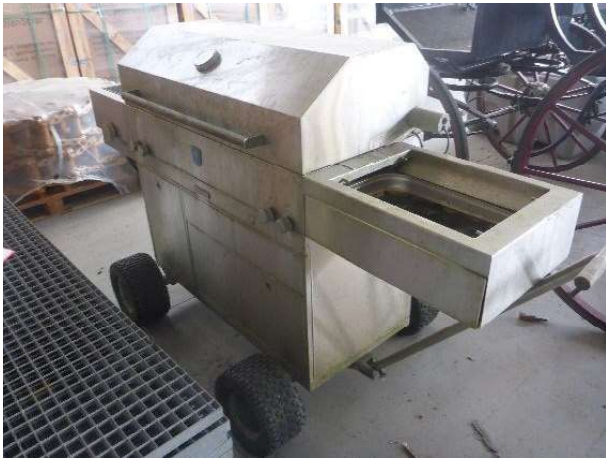
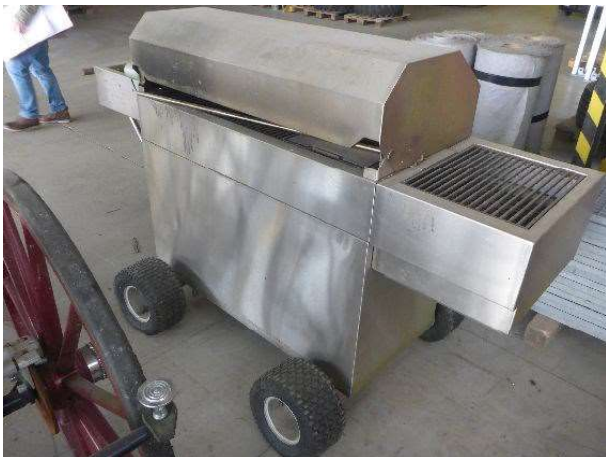
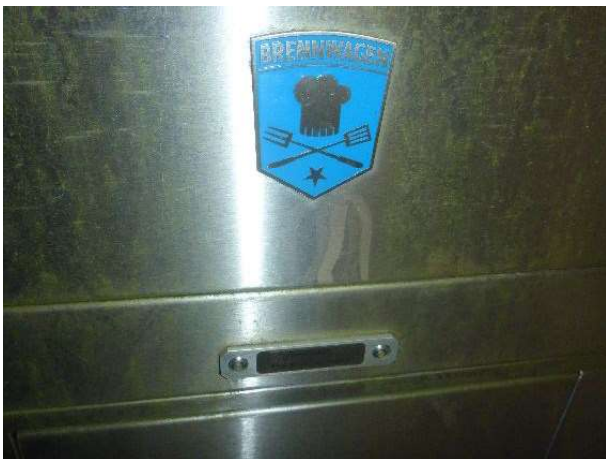
Fotodokumentation Pos. 5

| Fahrnisse | | | |
|---|---|---|---|
| 5 Pz (5) | 1 | <p>Art: Propangas Griller (fahrbar) Hersteller: Brennwagen Typ: GT 1200i</p> <p>Der fahrbare Gasgriller ist in einem schlechten Zustand. Starke Verschmutzung ersichtlich. Funktion fraglich.</p> <p>Vor neuerlicher Inbetriebnahme ist eine umfangreiche technische Überprüfung durchzuführen.</p> | € 800,00 |

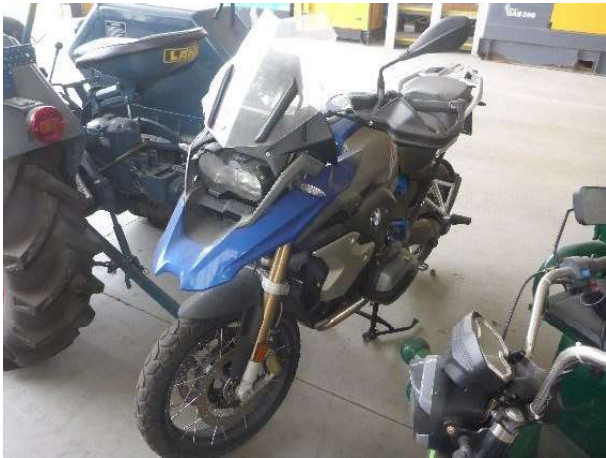
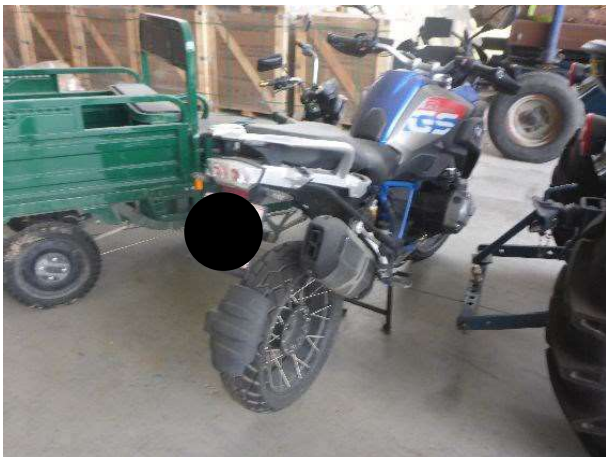
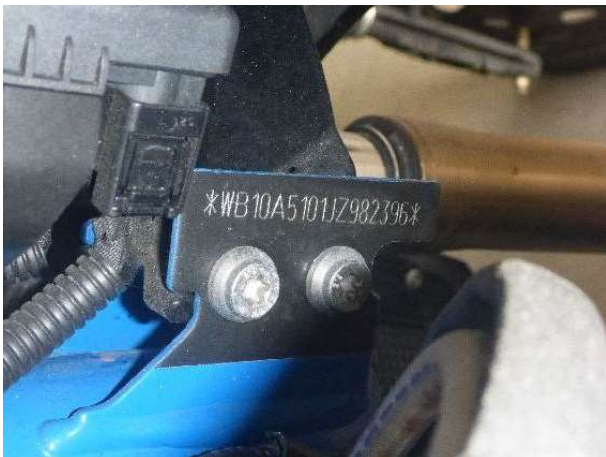
Fotodokumentation Pos. 6

| Fahrzeuge | | | |
|---|---|--|---|
| 6 Pz (6) | 1 | <p>Art: Motorrad / L3e-A3e Hersteller: BMW Typ: R 1200 GS ABS 1G12 0A51 A Farbe: blau Nationaler Code: 230054 (laut Eurotax) FIN: WB10A5101JZ982396 Ez: 26.09.2018 Getriebe: manuell KM: -- km (nicht ablesbar) Hubraum/Leistung: 1.170 ccm, 92 kW Kraftstoffart: Benzin Eigen-/Gesamtgewicht: 244 kg / 460 kg Kennzeichen: XXXXXXXXXX § 57a: 09/2023 - abgelaufen</p> <p>Bewertung nach Eurotax-Kriterien (Skala 1-4): Lack: Klasse 3 Karosserie: Klasse 3 Innen: Klasse 3 Mechanisch: Klasse 3 Sonstiges: Klasse 3</p> <p>Das Motorrad ist in einem dem Baujahr entsprechend guten Zustand. Kein Fahrzeugschlüssel vorhanden. Probelauf und Ablesen der Laufleistung daher nicht möglich. Ein Ersatzschlüssel ist laut Auskunft einer Fachwerkstätte um ca. € 400,00 zu bekommen.</p> <p>SA: Navigationsgerät</p> | € 9.800,00 |

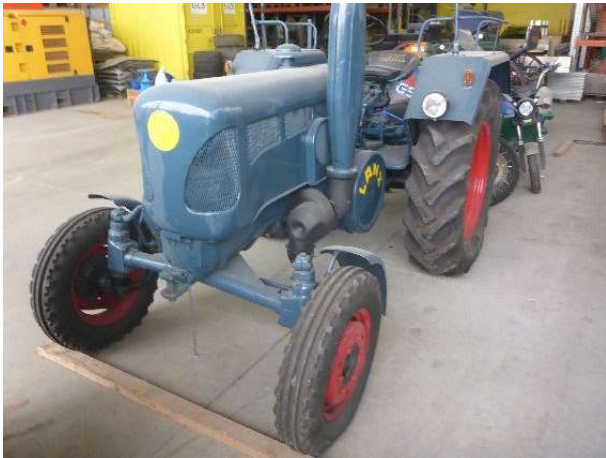
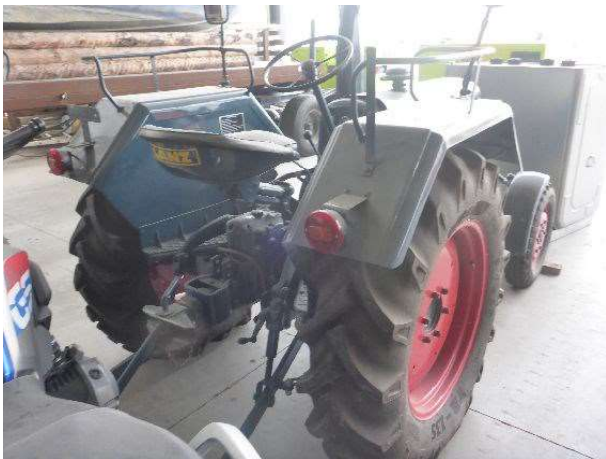
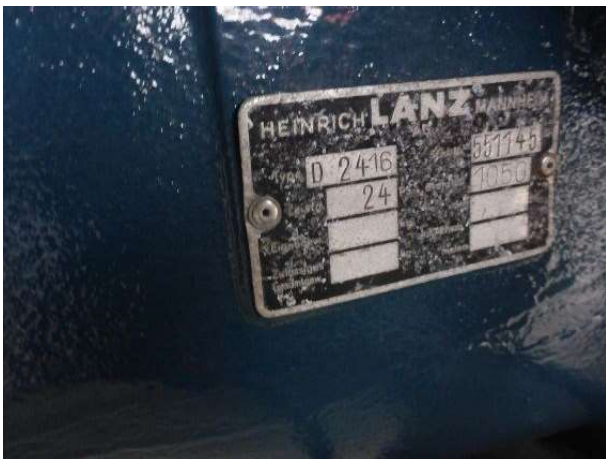
Fotodokumentation Pos. 7

| Fahrzeuge | | | |
|---|---|--|---|
| 7 Pz (7) | 1 | <p>Art: Traktor Hersteller: LANZ Typ: D 2416 Farbe: blau Nationaler Code: -- (laut Eurotax) FIN: 55145 EZ: ca. 1958 Getriebe: manuell KM: -- km (abgelesen am --) Hubraum/Leistung: 2.616 ccm, 17,64 kW Kraftstoffart: Diesel Eigen-/Gesamtgewicht: 1.490 kg / -- kg Kennzeichen: -- § 57a: -- nicht vorhanden</p> <p>Bewertung nach Eurotax-Kriterien (Skala 1-4): Lack: Klasse 2 Karosserie: Klasse 2 Innen: Klasse 2 Mechanisch: Klasse 2 Sonstiges: Klasse 2</p> <p>Der Traktor befindet sich in einem guten restaurierten Zustand. Auf Grund des äußeren Erscheinungsbildes ist von voller Funktionstüchtigkeit der Zugmaschine auszugehen. Batterie ist entleert, daher kein Starten möglich. Leichter Ölverlust zwischen Motor und Getriebe. Vor neuerlicher Inbetriebnahme ist eine umfangreiche technische Überprüfung durchzuführen.</p> <p>SA:</p> | € 5.800,00 |

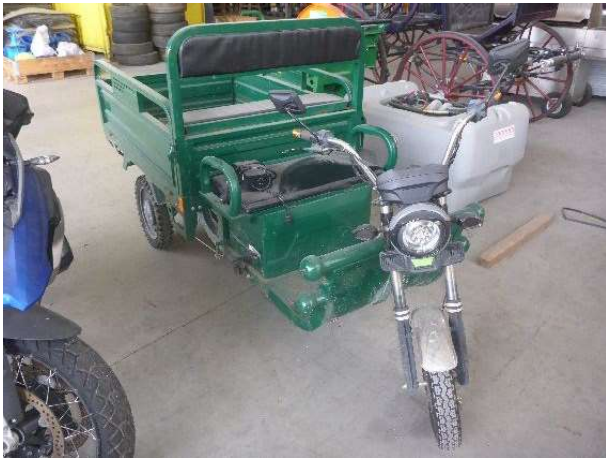
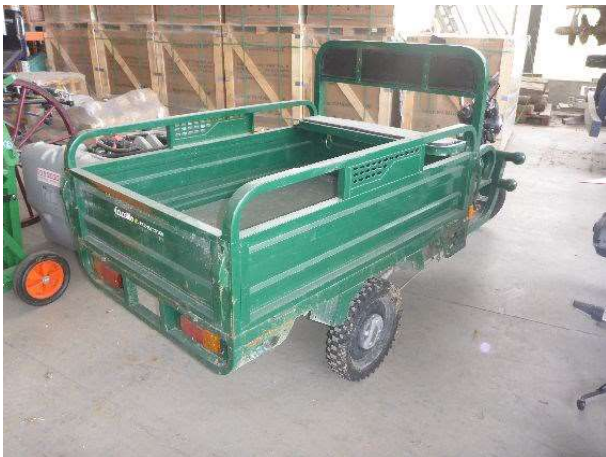
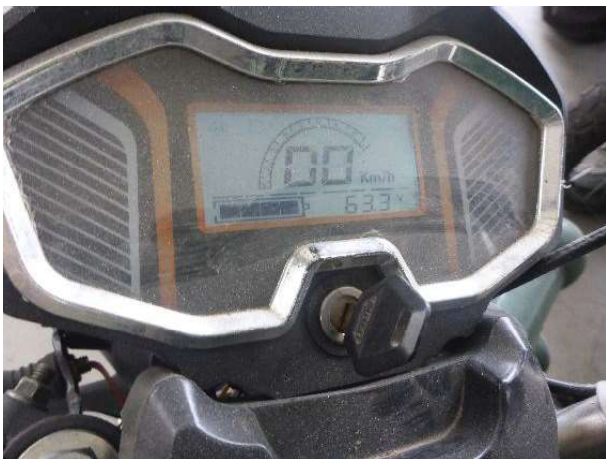
Fotodokumentation Pos.8

| Fahrzeuge | | | |
|---|---|---|---|
| 8 Pz (10) | 1 | <p>Art: LASTENDREIRAD Hersteller: Graf Carello Typ: LDR 25 / Elektro - Pritsche Farbe: grün Nationaler Code: -- (laut Eurotax) FIN: -- Ez: -- Getriebe: Elektro / 2 Getriebestufen KM: -- km (abgelesen am --) Hubraum/Leistung: 500 W/72 V Kraftstoffart: Strom Eigen-/Gesamtgewicht: -- kg / bis 370 kg Kennzeichen: -- § 57a: --</p> <p>Bewertung nach Eurotax-Kriterien (Skala 1-4): Lack: Klasse 3 Karosserie: Klasse 3 Innen: Klasse 3 Mechanisch: Klasse 3 Sonstiges: Klasse 3</p> <p>Das Fahrzeug ist in einem dem Baujahr und der Laufleistung entsprechend guten Erhaltungszustand. Kurze Rangierfahrt wurde durchgeführt. Ladegerät ist vorhanden.</p> <p>SA:</p> | € 1.200,00 |

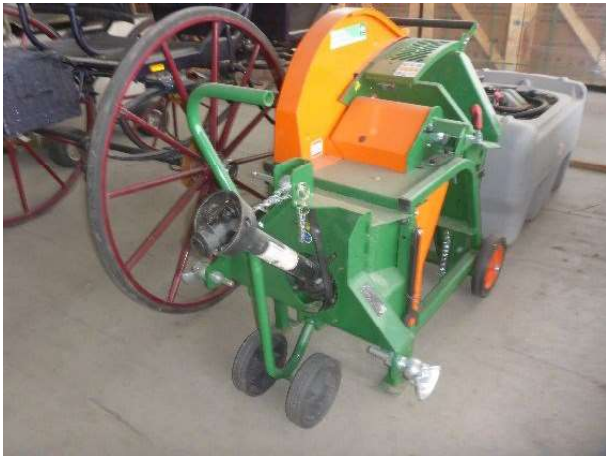
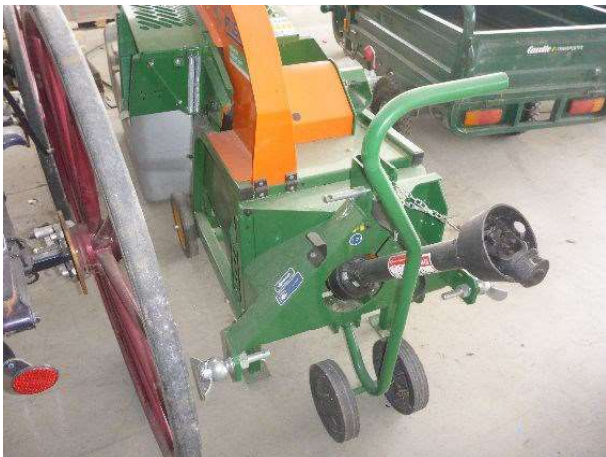
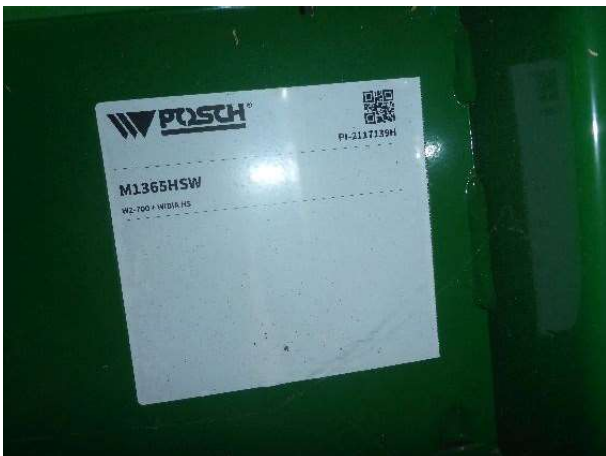
Fotodokumentation Pos. 9

| Fahrnisse | | | |
|---|---|--|---|
| 9 Pz (11) | 1 | <p>Art: Wipp-Kreissäge Hersteller: Posch Typ: M1365HSW Farbe: grün Nationaler Code: -- (laut Eurotax) SN: 2117139H Bj: 2021 Eigen-/Gesamtgewicht: 214 kg / -- kg</p> <p>Die Wipp-Säge mit Zapfwellenantrieb ist in einem guten Erhaltungszustand. Leichte Rostspuren ersichtlich.</p> <p>SA: --</p> | € 1.600,00 |

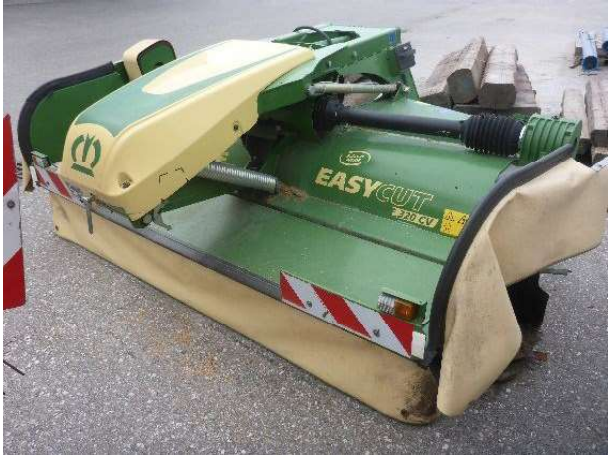
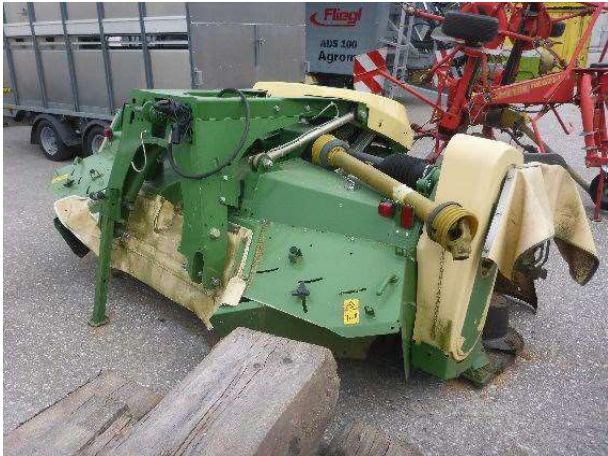
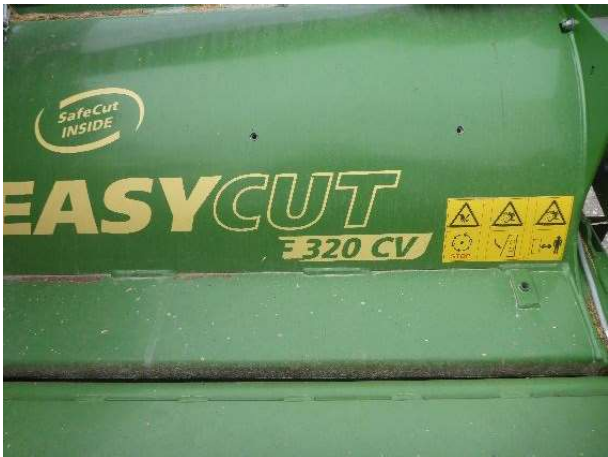
Fotodokumentation Pos. 10

| Landmaschinen | | | |
|---|---|--|---|
| 10 Pz (16) | 1 | <p>Art: Scheibenmähwerk Hersteller: Krone Typ: EasyCut F320CV Farbe: grün</p> <p>Das Scheibenmähwerk ist in einem schlechten Erhaltungszustand. Die Scheibenmesser sind stark verrostet und teilweise gebrochen. Schutzvorrichtungen sind teilweise beschädigt oder nicht vorhanden.</p> <p>Vor neuerlicher Inbetriebnahme ist eine umfangreiche technische Überprüfung durchzuführen.</p> <p>SA: Zapfwelle</p> | € 12.600,00 |

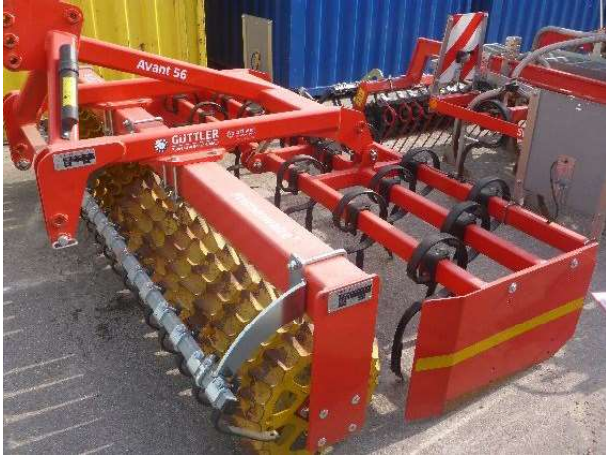
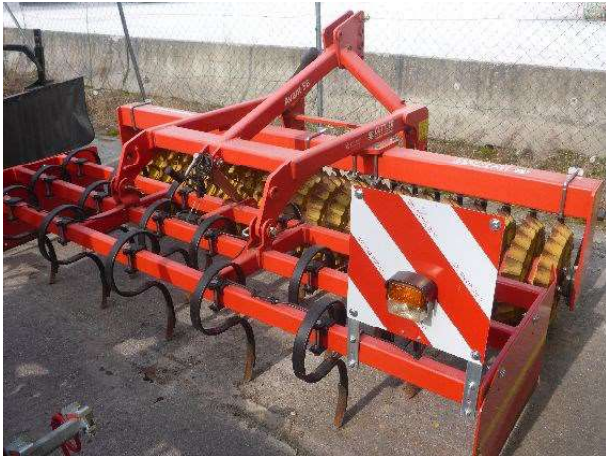
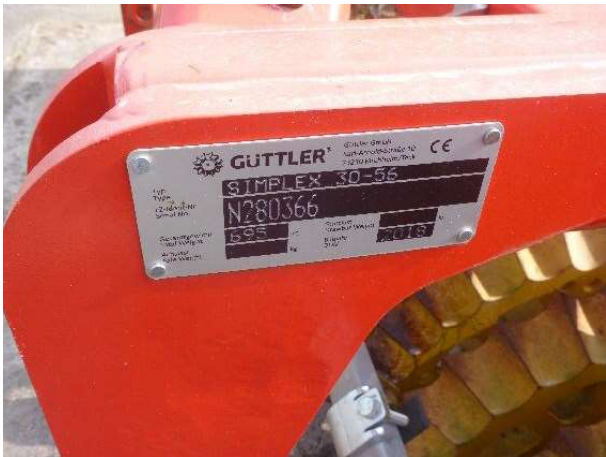
Fotodokumentation Pos. 11

| Landmaschinen | | | |
|---|---|---|---|
| 11 Pz (17) | 1 | <p>Art: Walzen-Packer Hersteller: Güttler Typ: Avant 56 Farbe: rot</p> <p>Der Walzen-Packer ist in einem guten Erhaltungszustand. Schutzvorrichtungen sind teilweise beschädigt oder nicht vorhanden.</p> <p>Vor neuerlicher Inbetriebnahme ist eine umfangreiche technische Überprüfung durchzuführen.</p> <p>SA: Warntafeln mit Beleuchtung</p> | € 6.800,00 |

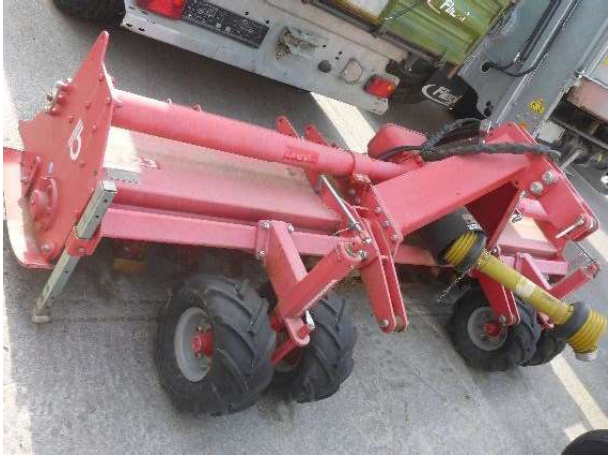
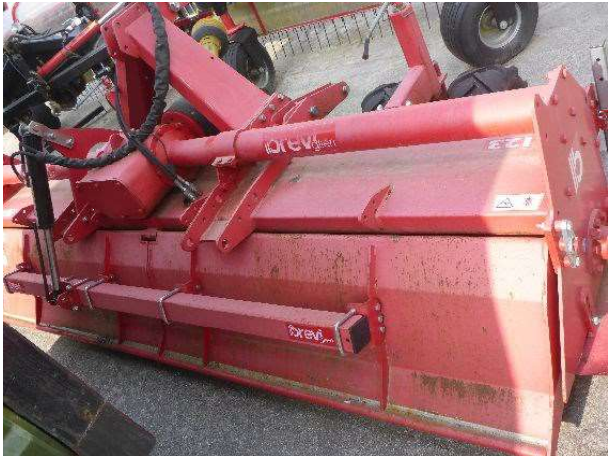
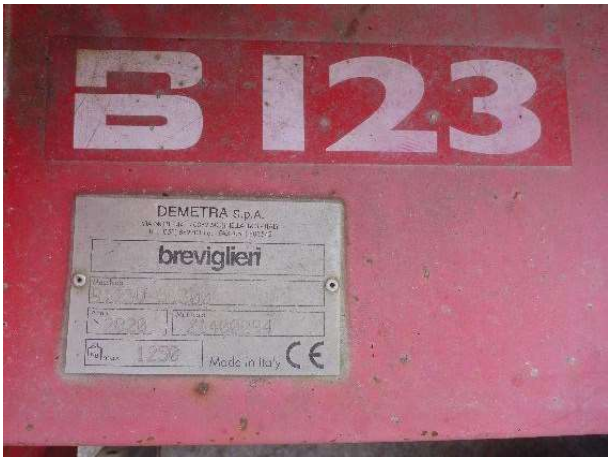
Fotodokumentation Pos. 12

| Landmaschinen | | | |
|---|---|--|---|
| 12 Pz (18) | 1 | <p>Art: Bodenfräse Hersteller: Breviglieri Typ: B123 V 300 Farbe: rot Bj: 2020 SN: Z1400294 Eigengewicht: 1.250 kg</p> <p>Die Bodenfräse ist in einem mittleren Erhaltungszustand. Rost an Messerwelle und Verblechung.</p> <p>Schutzvorrichtungen sind teilweise beschädigt oder nicht vorhanden.</p> <p>Vor neuerlicher Inbetriebnahme ist eine umfangreiche technische Überprüfung durchzuführen.</p> <p>SA: Zapfwelle</p> | € 4.900,00 |

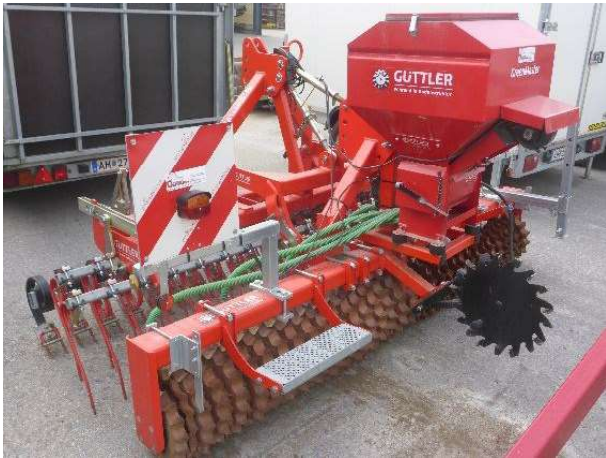
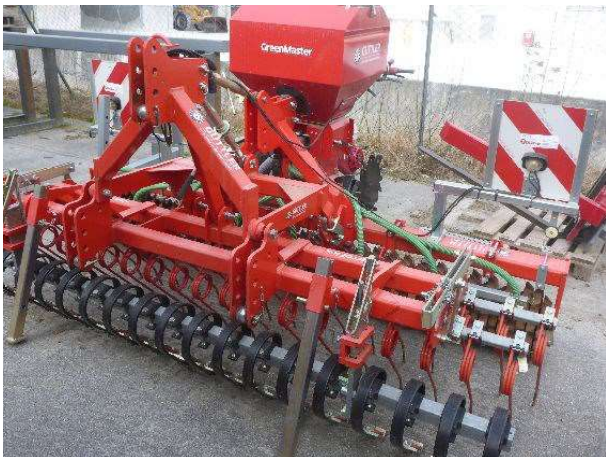
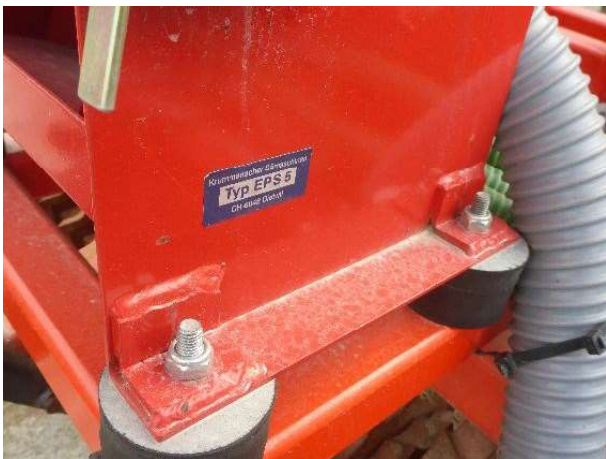
Fotodokumentation Pos. 13

| Landmaschinen | | | |
|---|---|---|---|
| 13 Pz (19) | 1 | <p>Art: Nachsaatgerät Hersteller: Güttler Typ: GREEN MASTER 300 Farbe: rot</p> <p>Das Nachsaatgerät ist in einem guten Erhaltungszustand. Schutzvorrichtungen sind teilweise beschädigt oder nicht vorhanden.</p> <p>Vor neuerlicher Inbetriebnahme ist eine umfangreiche technische Überprüfung durchzuführen.</p> <p>SA: Warntafeln mit Beleuchtung</p> | € 14.200,00 |

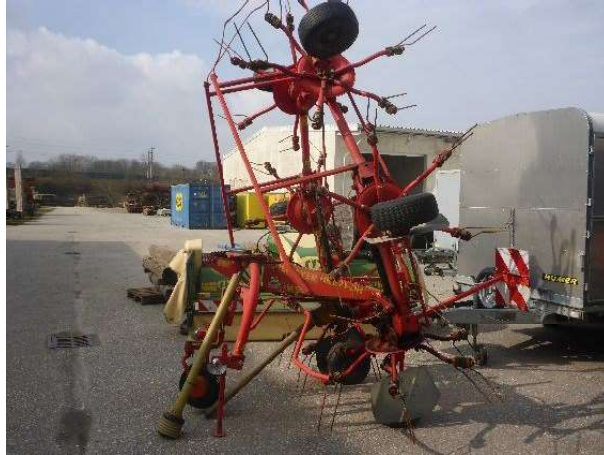
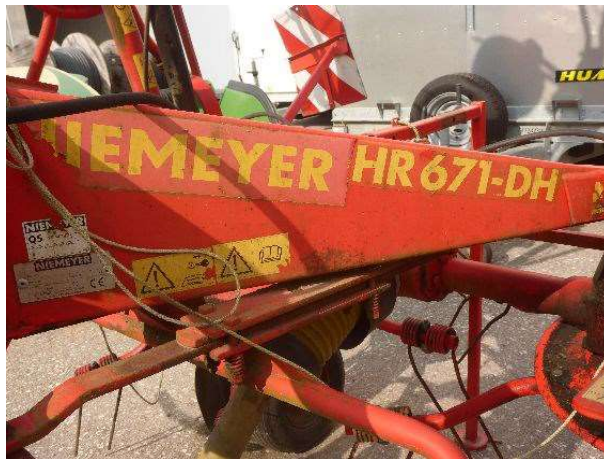
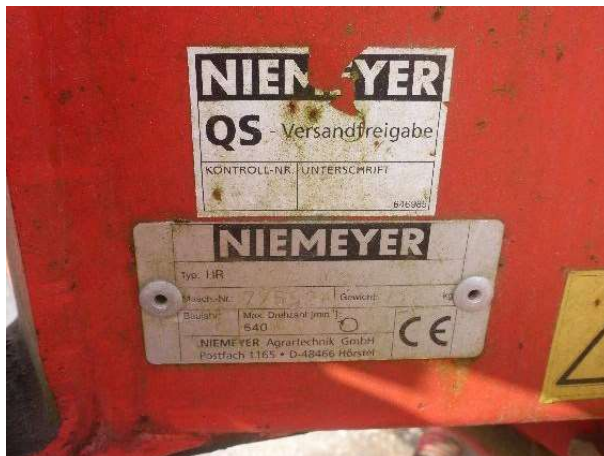
Fotodokumentation Pos. 14

| Landmaschinen | | | |
|---|---|---|---|
| 14 Pz (20) | 1 | <p>Art: Kreiselheuer Hersteller: Niemeyer Typ: HR 671 - DH Farbe: rot</p> <p>Der Kreiselheuer ist in einem schlechten Erhaltungszustand. Ölverlust an der Hydraulik. Schutzvorrichtungen sind teilweise beschädigt oder nicht vorhanden.</p> <p>Vor neuerlicher Inbetriebnahme ist eine umfangreiche technische Überprüfung durchzuführen.</p> <p>SA: Zapfwelle</p> | € 1.800,00 |

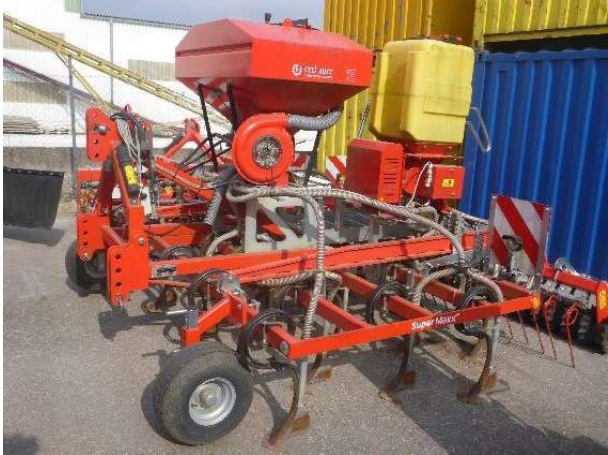
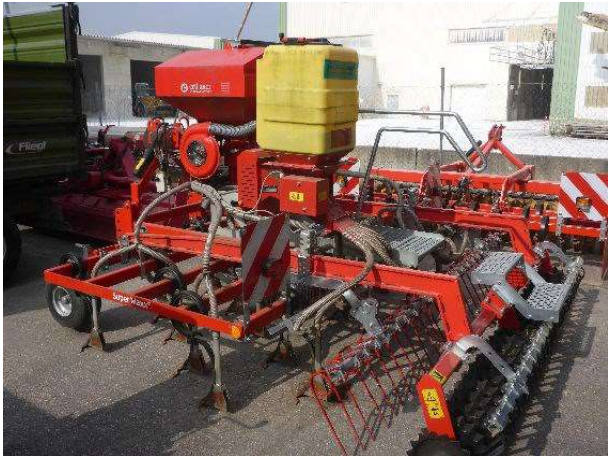
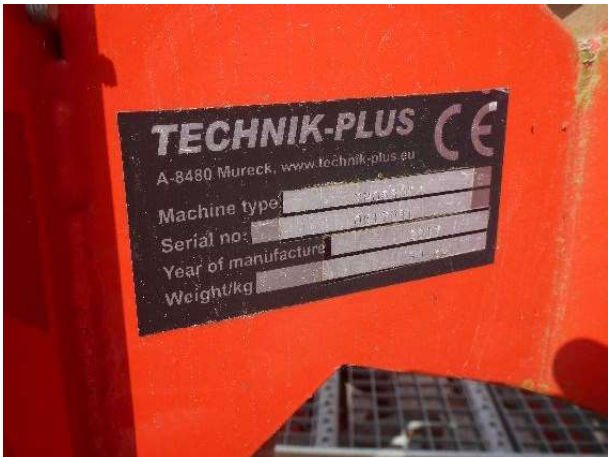
Fotodokumentation Pos. 15

| Landmaschinen | | | |
|---|---|--|---|
| 15 Pz (21) | 1 | <p>Art: Zinkensämaschine mit Einheit zur Ausbringung von Dünger Hersteller: Güttler Typ: Flex – S410, Super Maxx, Rollfix 30 SN: Super Maxx 30-5 M450577 Bj: 2017 SN: Krummbacher Type EPS 5 17692 SN: Rollfix 30 HN95168-4 Bj: 2018 SN: Technik-Plus TP0630TN, 0617031 Bj: 2017 Farbe: rot</p> <p>Das Maschinenkombination ist in einem guten Erhaltungszustand. In der Düngeeinheit ist noch Restdünger vorhanden – Folgeschäden durch lange Standzeit sind nicht auszuschließen. Schutzvorrichtungen sind teilweise beschädigt oder nicht vorhanden.</p> <p>Vor neuerlicher Inbetriebnahme ist eine umfangreiche technische Überprüfung durchzuführen.</p> <p>SA: Warntafeln mit Beleuchtung</p> | € 19.500,00 |

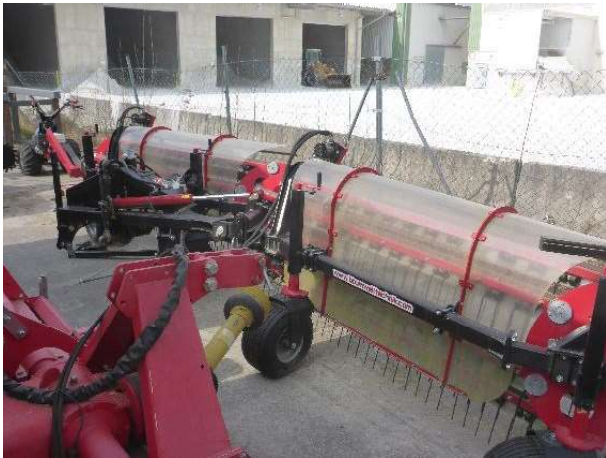
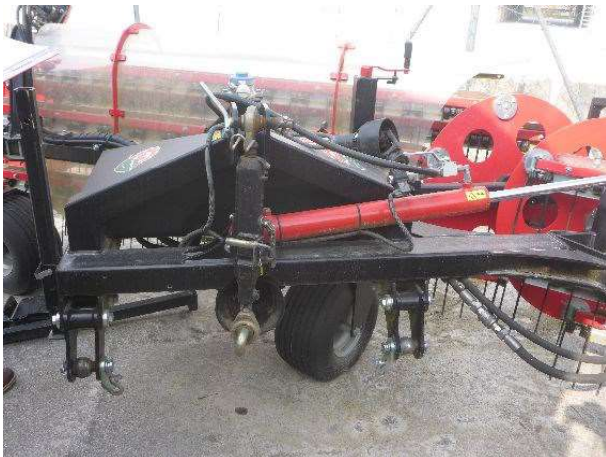
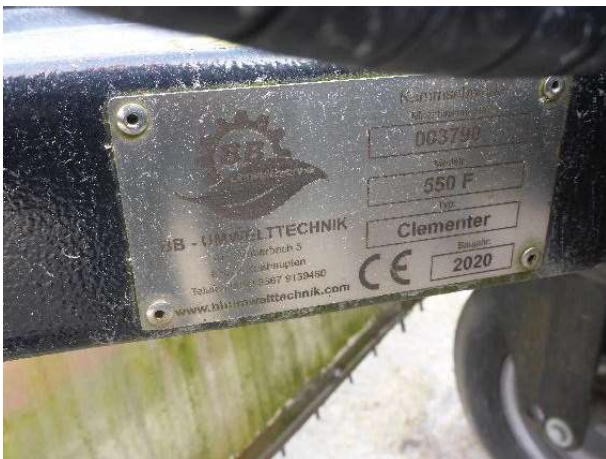
Fotodokumentation Pos. 16

| Landmaschinen | | | |
|---|---|--|---|
| 16 Pz (23) | 1 | <p>Art: Kammschwader Hersteller: BB - Umwelttechnik Typ: Clementer 550 F SN: 003790 Bj: 2020 Farbe: rot / schwarz</p> <p>Der Kammschwader ist in einem dem Baujahr entsprechend guten Zustand. Schutzvorrichtungen sind teilweise beschädigt oder nicht vorhanden.</p> <p>Vor neuerlicher Inbetriebnahme ist eine umfangreiche technische Überprüfung durchzuführen.</p> <p>SA: Warntafeln mit Beleuchtung, Zapfwelle</p> | € 17.500,00 |

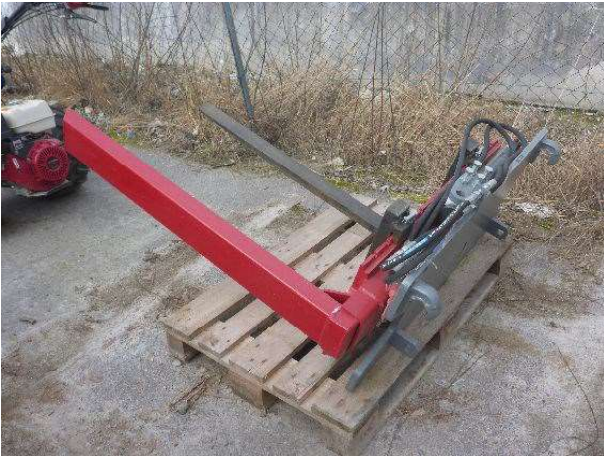
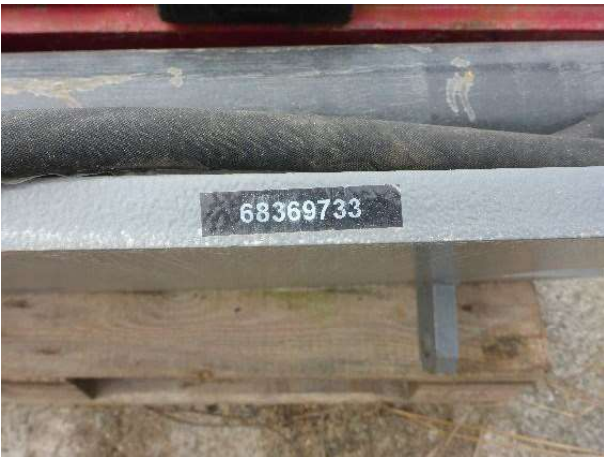
Fotodokumentation Pos. 18

| Fahrnisse | | | |
|---|---|---|---|
| 18 Pz (25) | 1 | <p>Art: Kistendrehgerät Hersteller: verm. STEKRO Typ: Stekro mit Gabelzinken SN: ... 68369733</p> <p>Das Kistendrehgerät ist in einem guten Zustand. Die angebauten Gabelzinken sind augenscheinlich in gutem Zustand (Prüfung nötig).</p> <p>Schutzvorrichtungen sind teilweise beschädigt oder nicht vorhanden.</p> <p>Vor neuerlicher Inbetriebnahme ist eine umfangreiche technische Überprüfung durchzuführen.</p> | € 1.250,00 |

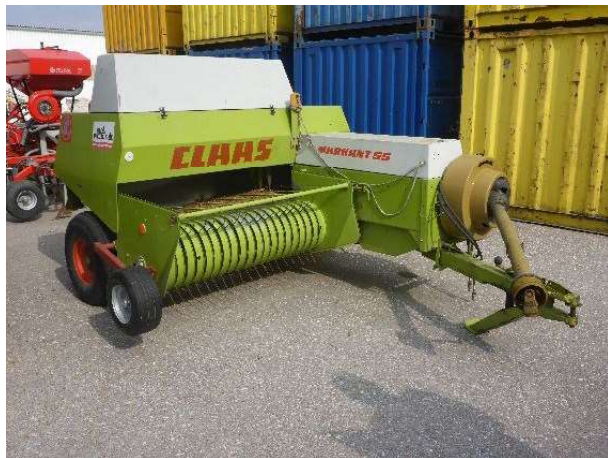
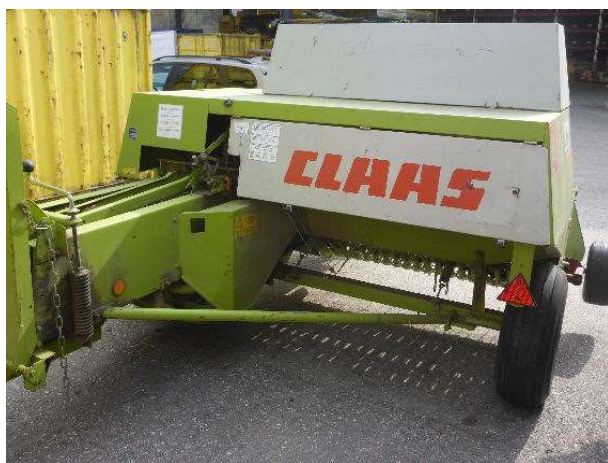
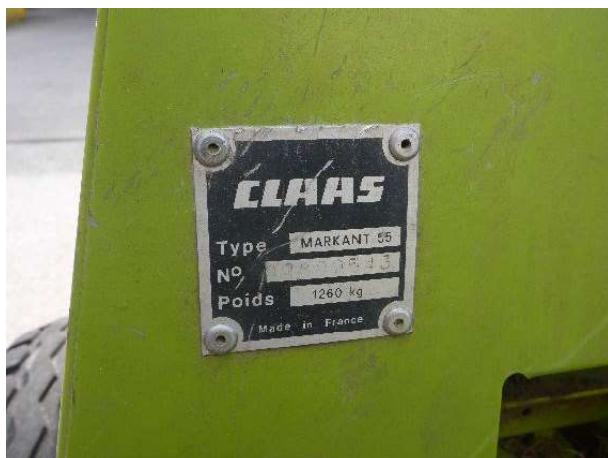
Fotodokumentation Pos. 19

| Landmaschinen | | | |
|---|---|--|---|
| 19 Pz (26) | 1 | <p>Art: Ballenpresse Hersteller: CLAAS Typ: Markant 55 - Hochdruckpresse SN: 02809543 Eigengewicht: 1.260 kg Farbe: grün</p> <p>Die Ballenpresse ist in einem schlechten Erhaltungszustand. Ölverlust an der Hydraulik und Reste von Heu in der Maschine. Schutzvorrichtungen sind teilweise beschädigt oder nicht vorhanden.</p> <p>Vor neuerlicher Inbetriebnahme ist eine umfangreiche technische Überprüfung durchzuführen.</p> <p>SA: Zapfwelle</p> | € 2.900,00 |

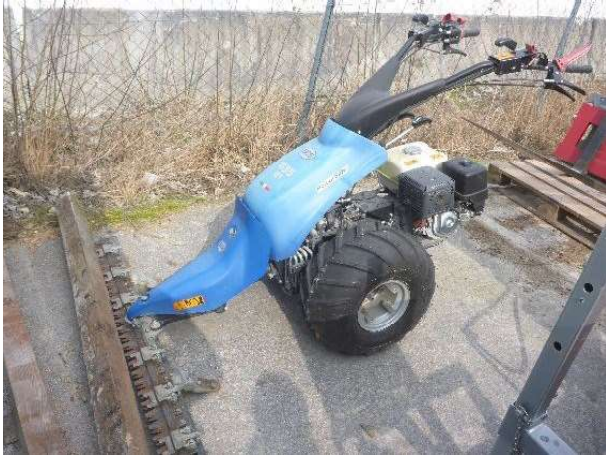
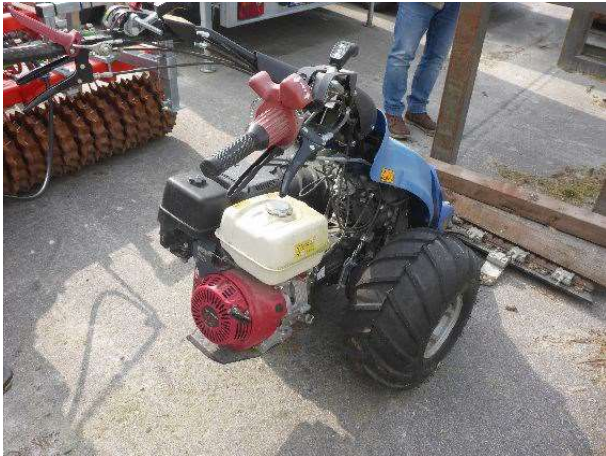
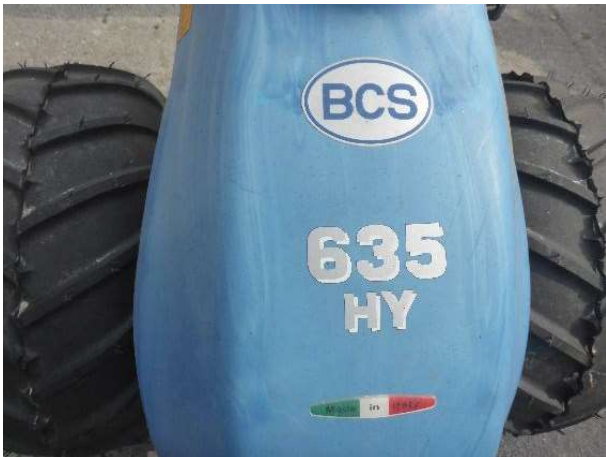
Fotodokumentation Pos. 20

| Landmaschinen | | | |
|---|---|--|---|
| 20 Pz (27) | 1 | <p>Art: Motormäher Hersteller: BCS - Group Typ: 635 HY - PowerSafe Motor: Honda GX 340 – Alps 8 kW SN: A001048452 (schlecht leserlich) Farbe: blau Hydrostatischer Antrieb Einzelradlenkbremse</p> <p>Der Motormäher ist in einem dem Baujahr entsprechenden mittleren Erhaltungszustand. Kunststoffteile durch Sonnenstrahlung stark gebleicht. Mähbalken ist stark angerostet. Schutzvorrichtungen sind teilweise beschädigt oder nicht vorhanden.</p> <p>Vor neuerlicher Inbetriebnahme ist eine umfangreiche technische Überprüfung durchzuführen.</p> <p>SA: Mähbalken</p> | € 4.900,00 |

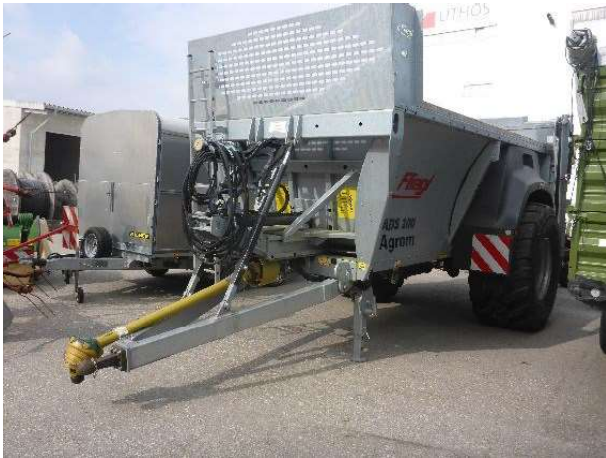
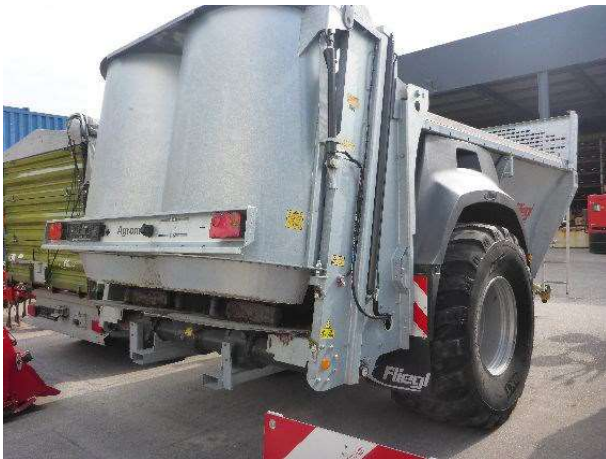
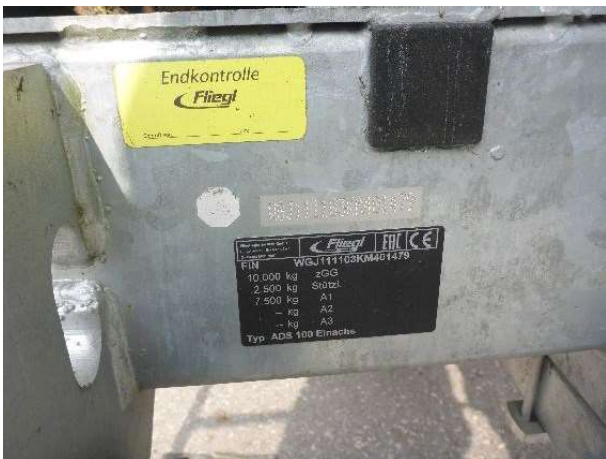
Fotodokumentation Pos. 21

| Fahrzeuge | | | |
|---|---|--|---|
| 21 Pz (28) | 1 | <p>Art: Abschiebe – Dungstreuer (Anhänger) Hersteller: Fliegl Typ: ADS 100 Agrom einachsige SN: WGJ111103KM401479 HzGG: 10.000 kg Stützlast: 2.500 kg Farbe: grau</p> <p>Fliegl ADS 100 Abschiebe-Dungstreuer - zul. Gesamtgewicht 10 000 kg mit Einachsfahrgestell, hydraulisch gefederte Zugeinrichtung inkl. Klappstützfuß, Untenanhängung, Kugelkopf K 80, 2-Kreis-Druckluftbremse mit Handregelung, 25 km/h Österreich-Ausführung mit Überbreite, Bereifung BKT 750/60R30,5, Streuermulde verzinkt ca. 4500 mm x 1300 / 2100 mm x 1350 mm, Ladekantenschutz ca. 80 x 80 mm, Steigleiter an der Stirnseite montiert, hydraulischer Schiebeboden mit umlaufenden Polyurethanleisten, Beleuchtung 12 V 7-poliger Stecker</p> <p>Der Anhänger ist in einem mittleren Erhaltungszustand. Dungreste in der Mulde und am Streuwerk vorhanden. Rost in der Streumulde und an den Heckwalzen ersichtlich. Schutzvorrichtungen sind teilweise beschädigt oder nicht vorhanden.</p> <p>Vor neuerlicher Inbetriebnahme ist eine umfangreiche technische Überprüfung durchzuführen.</p> <p>SA: Zapfwelle</p> | € 28.900,00 |

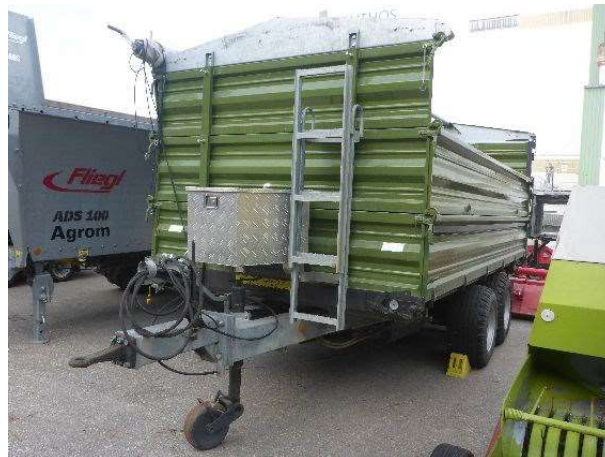
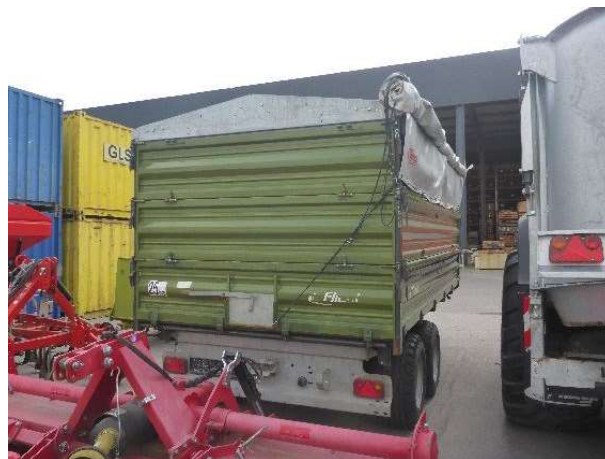
Fotodokumentation Pos. 22

| Fahrzeuge | | | |
|---|---|---|---|
| 22 Pz (30) | 1 | <p>Art: Anhänger Tandem-Dreiseitenkipper Hersteller: Fliegl Typ: TDK 80.4,5.25 DL SN: F51479 Bj: 2014 Zulassung: 25 km/h HzGG: 10.000 kg Stützlast max.: 2.000 kg Farbe: grün</p> <p>Der Anhänger ist in einem mittleren Erhaltungszustand. Bereifung überaltet. Grünschnittreste im Laderaum. Bordwandteil links fehlt. Schutzvorrichtungen sind teilweise beschädigt oder nicht vorhanden.</p> <p>Vor neuerlicher Inbetriebnahme ist eine umfangreiche technische Überprüfung durchzuführen.</p> <p>SA: Getreideauslauf, Planenverdeck</p> | € 8.900,00 |

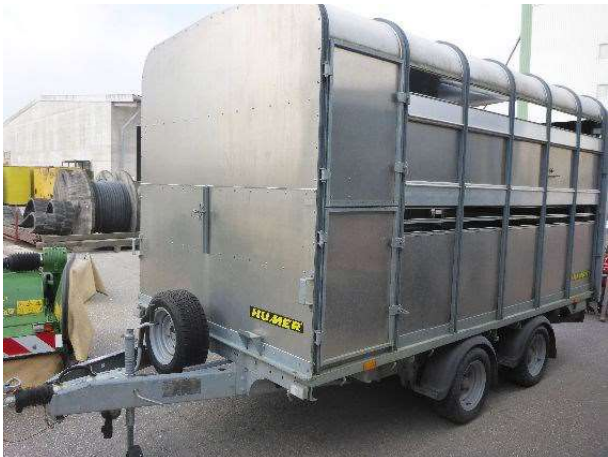
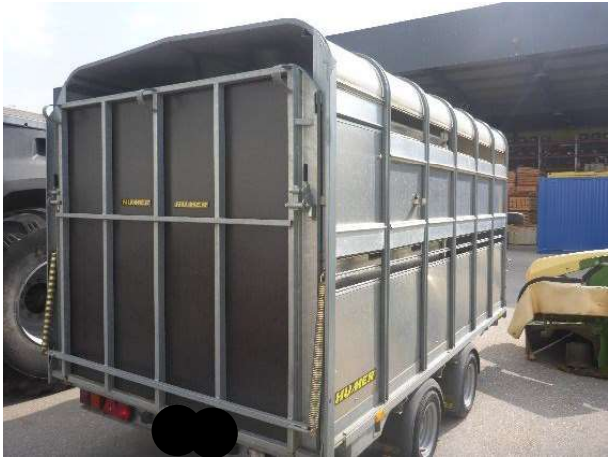
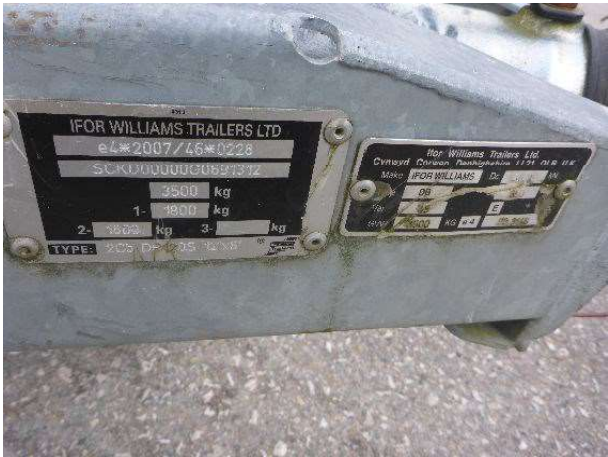
Fotodokumentation Pos. 23

| Fahrzeuge | | | |
|---|---|--|---|
| 23 Pz (31) | 1 | <p>Art: Viehanhänger / O2 Hersteller: IFOR WILLIAMS by Humer Typ: DP 2Cb DP 120S 12x6 SN: SCKD00000G0691312 Ez: 02.09.2016 Pa 57a: 09/2023 - abgelaufen Eigengewicht: 1.203 kg HzGG: 3.500 kg Farbe: grau</p> <p>Der Anhänger ist in einem mittleren Erhaltungszustand. Gebrauchsspuren innen wie außen. Schutzvorrichtungen sind teilweise beschädigt oder nicht vorhanden.</p> <p>Vor neuerlicher Inbetriebnahme ist eine umfangreiche technische Überprüfung durchzuführen.</p> <p>SA: Reserverad</p> | € 7.400,00 |
