USH Schadenservice Hamburg UG
Anemonenweg 1d / 22047 Hamburg
Ihre Sachverständigen für Kfz. Schäden und Bewertung
Besichtigung in Hamburg / Schleswig Holstein / Niedersachsen / Mecklenburg

VB07235260

Auftraggeber:	**Frau Schlösser**		
Auftrag:	**Marktwertermittlung des u.g. Fahrzeuges**	Grundlage:	**Besichtigung ohne Hebebühne und technischen Einrichtungen**

Amtl. Kennzeichen:	[redacted]		
Art/Aufbau	**Pkw / Limousine**	Reifenzustand	**nicht verkehrssicher**
Fabrikat / Typ:	**Jaguar / S-Type (03.2002->) 4.2 V8 R**	Vorschäden:	**ja**
Fahrzeug-Ident.-Nr.:	**SAJAA03S021M51166**	Altschäden:	**ja**
Hubr./Leistg.:	**4196 ccm / 291 kw Otto E3**		
Erste Zul. / letzte Zul.:	**19.03.2003 / 05.07.2017**	Vorbesitzer:	**3**
NHU §29:	**12.2012**		
Km-Zählerstand:	**122178 km**		
Farbton/Ausf.:	**Anthracite / Metallic 2-Schicht**		
Allgemeinzustand:	**schlecht**	Sonderausstattung:	**siehe Bewertung**

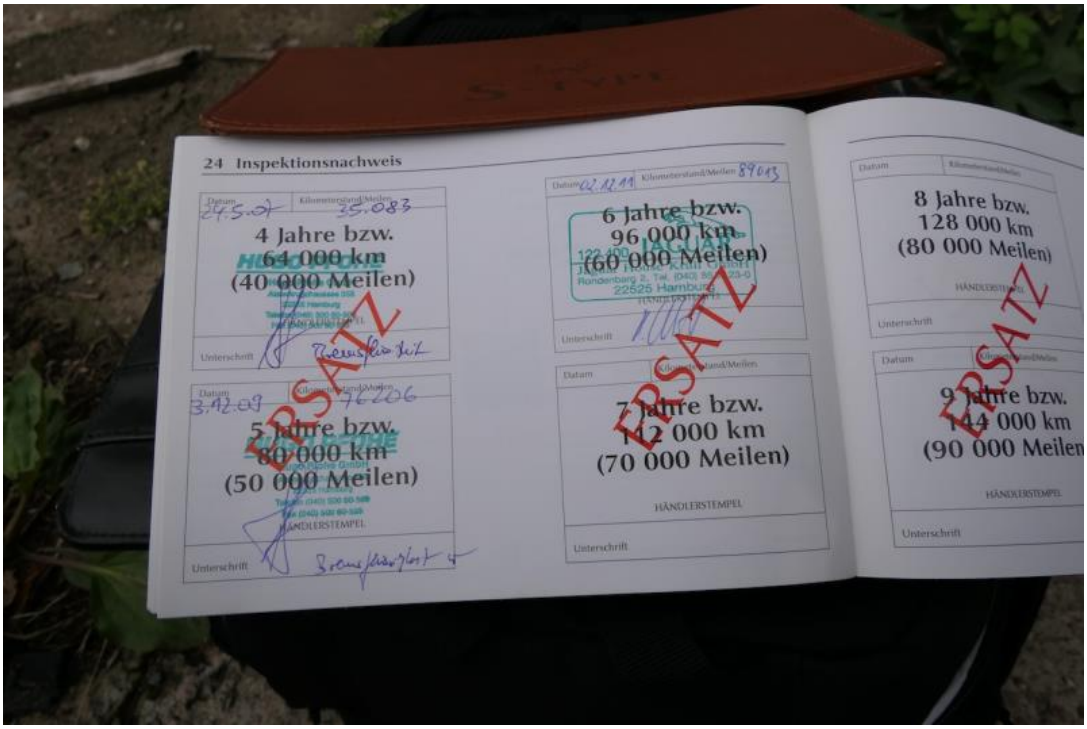
Foto Nr. 037 VB07235260

Letzter Service 12.2011
