Nr. SA2312105RS

Fahrzeugbewertung

Betreff: Fzg.-Bewertung - Kennz.: ohne VIN: JYARJ031000010501

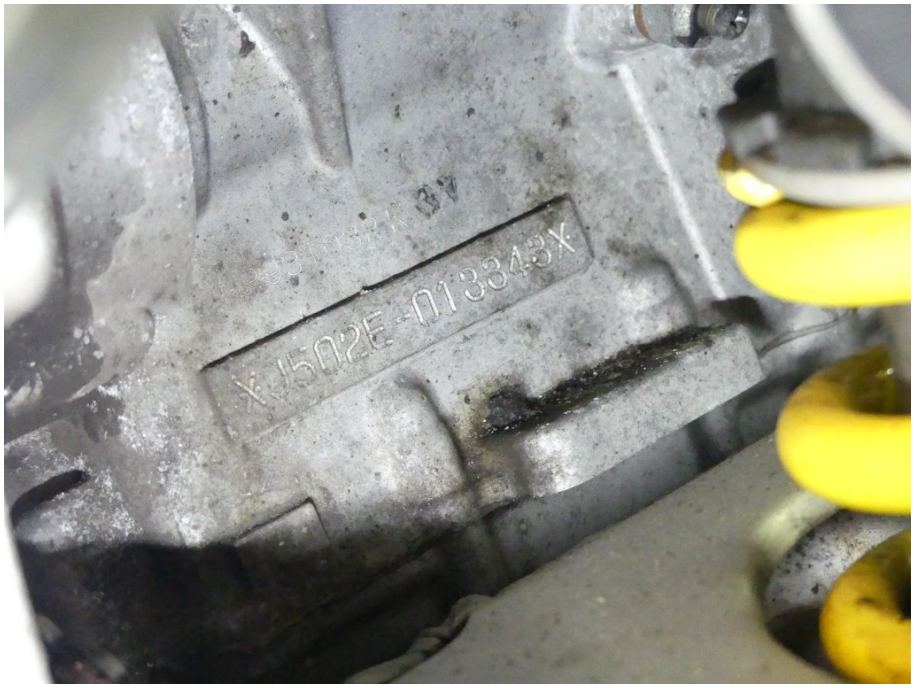
Bild Nr. 010

Motornummer

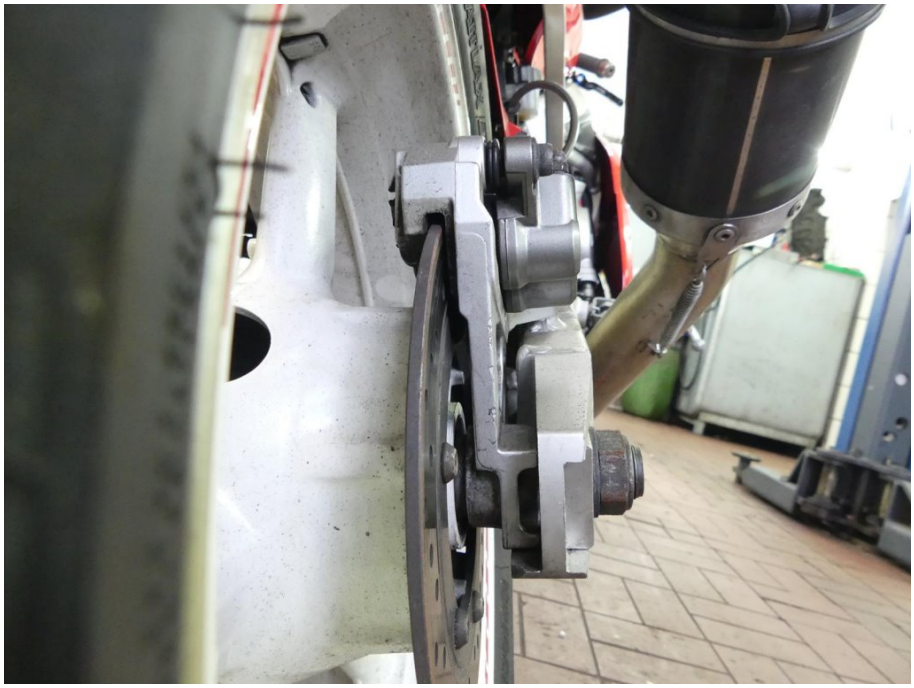
Bild Nr. 019

Ansicht Bremsanlage hinten

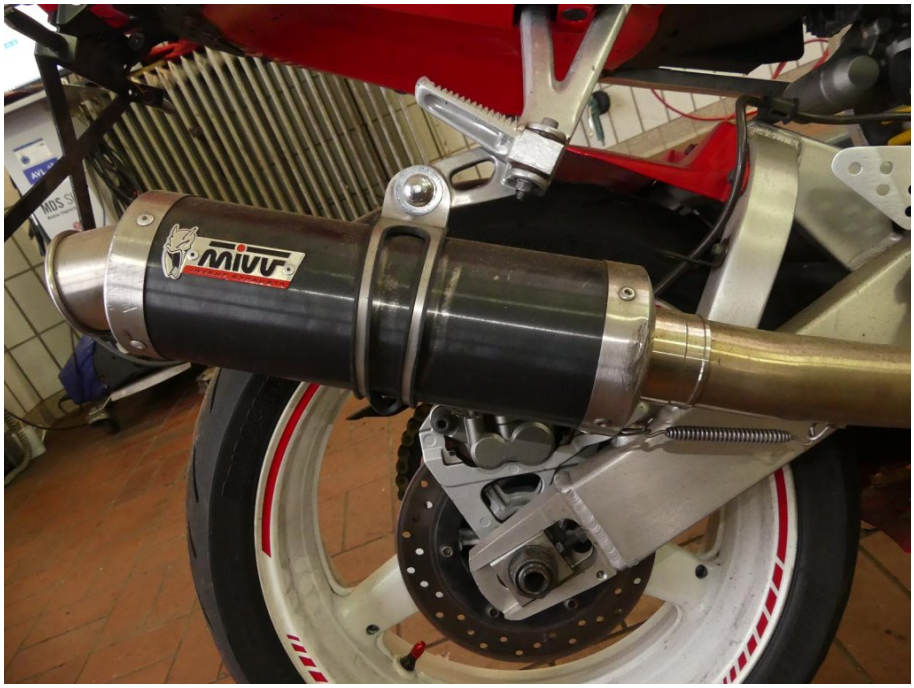
Bild Nr. 026

- Kupplungsgriff abgeschürft
- Bremsgriff abgeschürft
- Endschalldämpfer verformt-abgeschürft
- Batterie tiefstentladen

Schadenbereich: Endschalldämpfer verschürft-verformt
