# Fahrzeugbewertung

Aktenzeichen  
BE-0723-075

Hersteller  
Porsche

Modell  
Panamera (970) Lim.

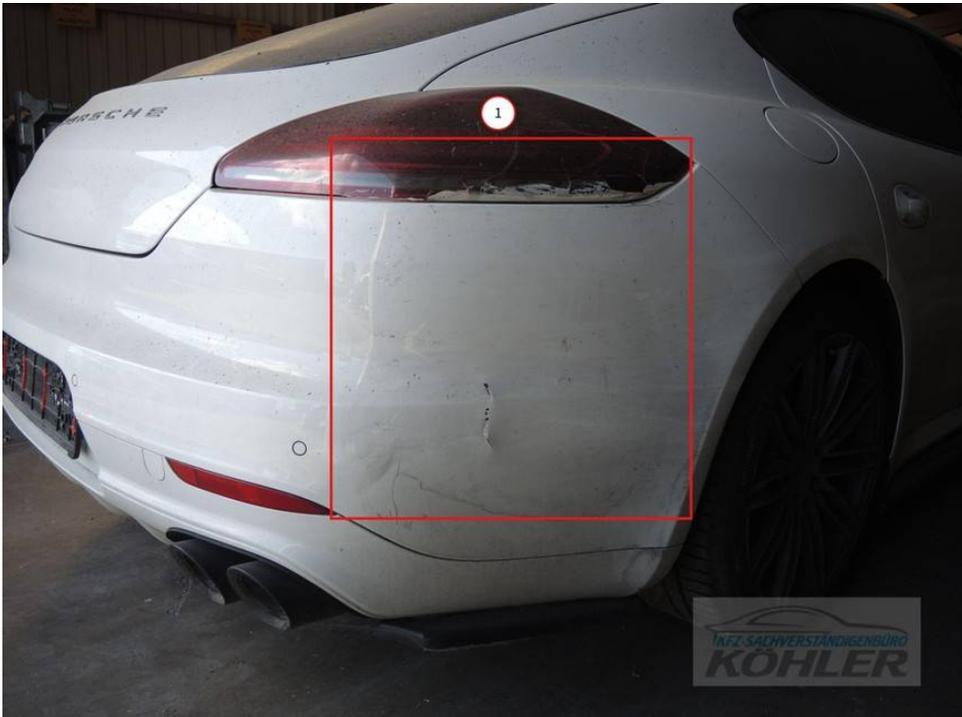
Foto 36

Stoßfänger-Ecke hinten rechts - gerissen und verformt - erneuern - **Abzug 2250 EUR**

Rücklicht hinten rechts - gebrochen - erneuern - **Abzug 450 EUR**

1 Schadenbereich Übersicht
