Bewertungsgutachten

FIN TMAJ3812HHJ221478

Fahrzeugart	Personenkraftwagen
Hersteller	Hyundai Motor (CZ)
Typ / Verkaufsbezeichnung	TLE / Tucson 1.6 Turbo 4WD DCT Style

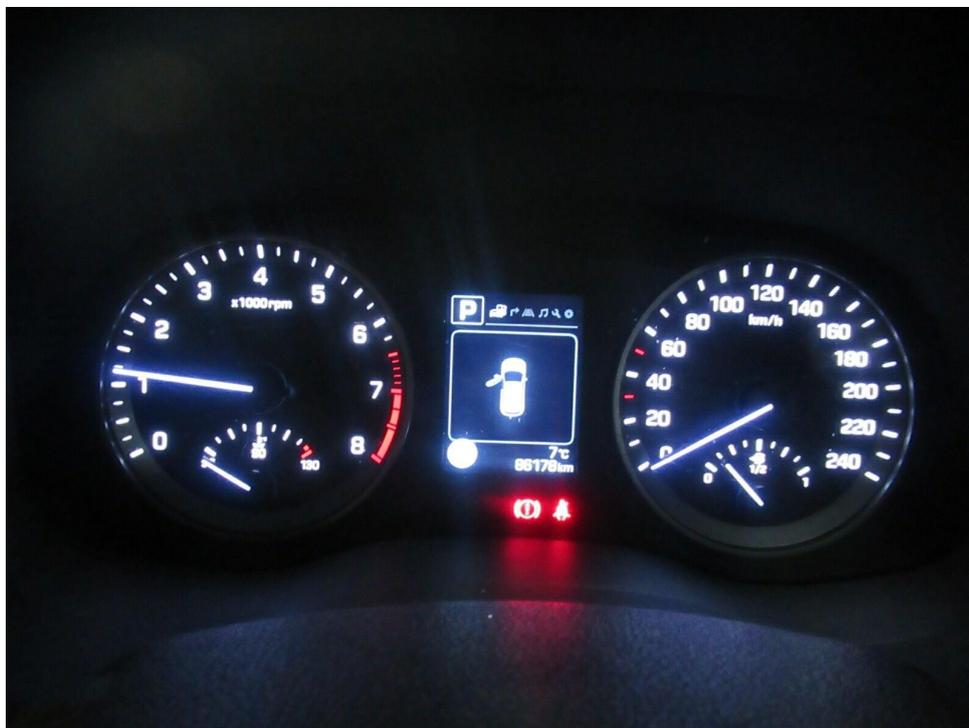
Bild 4 : Kombiinstrument

Abgesehen von den beschriebenen Schäden/Mängeln weist das Fahrzeug/Objekt einen, bezogen auf Alter und Nutzung, üblichen Gesamtzustand auf. Der Wartungsnachweis ist lückenhaft. Nächste Wartung am 10 / 2023 bei Kilometerstand 85.732.
