Bewertungsgutachten

FIN **WWZZZAUZFW022951**

Referenznummer	DR II 144/24
Auftraggeber	Herr Bittner C., JOS als Gerichtsvollzieher mit DLA, Diether-von-Isenburg-Straße, 55116 Mainz
Ihr Auftrag vom	03.07.2024, elektronisch durch Herrn Bittner
Besichtigung	29.07.2024 um 08:15 Uhr Parkplatz, [REDACTED] 55128 Mainz

Fahrzeugart	Personenkraftwagen
Hersteller	Volkswagen
Typ / Verkaufsbezeichnung	Golf VII Lim. (5G1/BE1)(09.2012->2017) / Golf VII 2.0 TDI Cup BMT
Aufbauart	Limousine

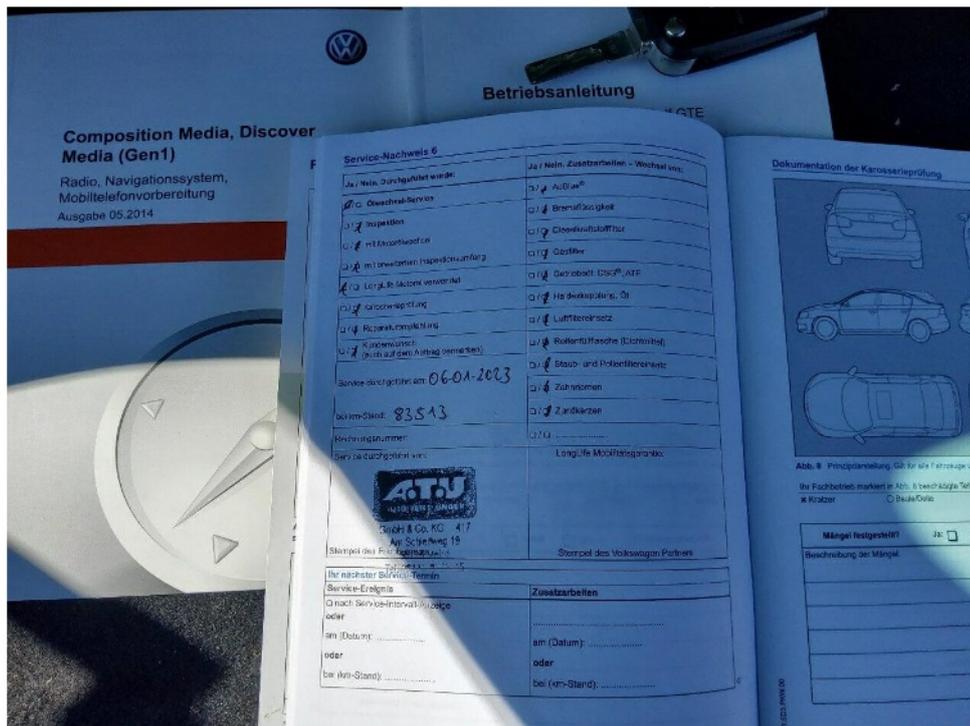
Bild 5 : Wartungsnachweis

Abgesehen von den beschriebenen Schäden/Mängeln weist das Fahrzeug/Objekt einen, bezogen auf Alter und Nutzung, üblichen Gesamtzustand auf. Der Wartungsnachweis ist lückenhaft.
