# Fahrzeugbewertung

**05392WF24**

Alfa Romeo

147 (190)(2004->) / 1.6 TS ECO 16V Distinctive

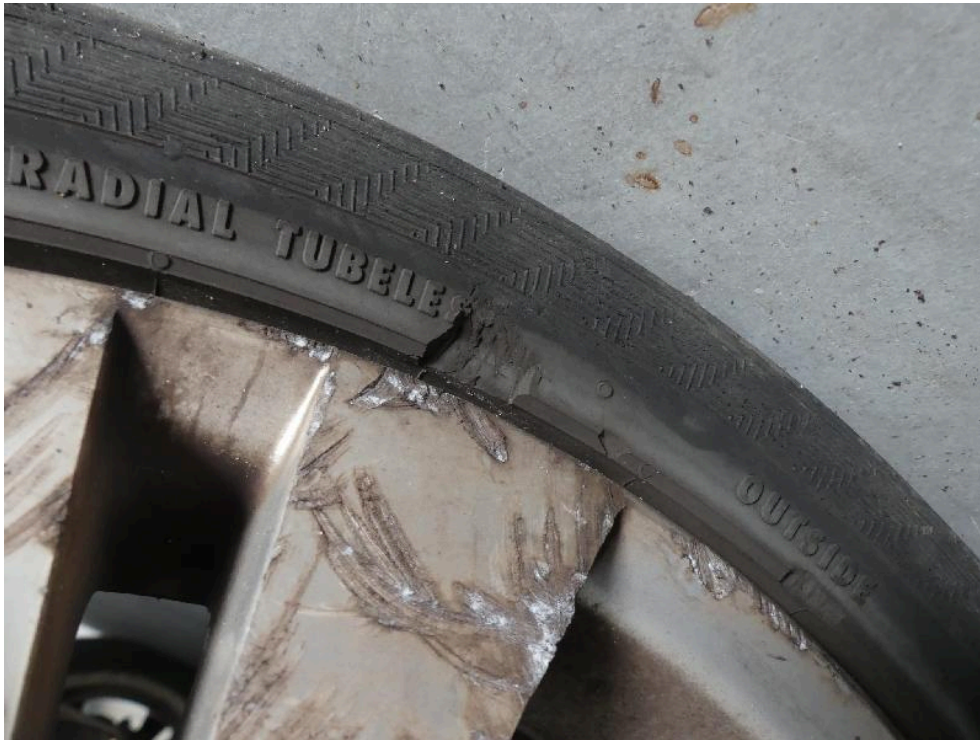
Bild: 11 Radialreifen partiell in der Reifenflanke abgetragen.

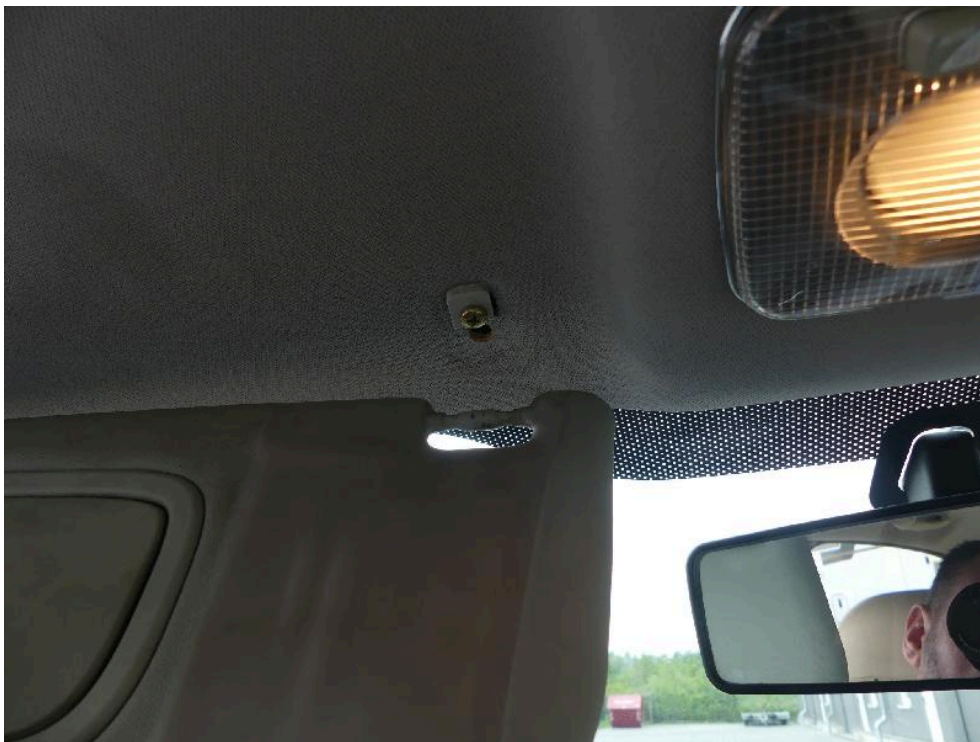
Bild: 26 Befestigung Sonnenblende links abgebrochen.

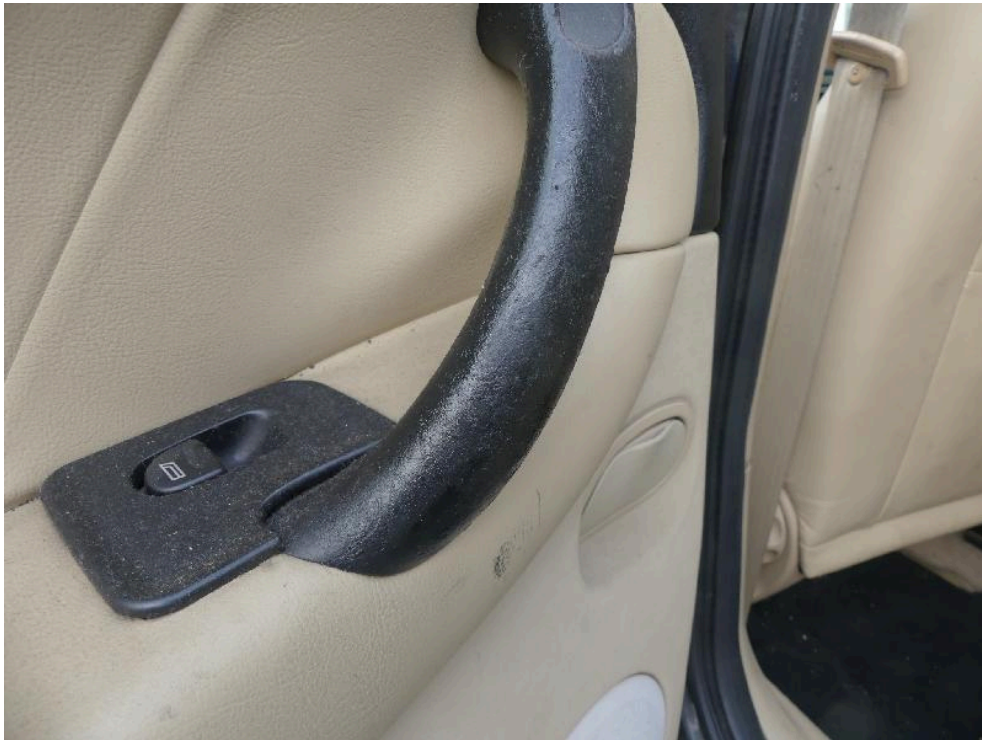
Bild: 29 Detailansicht Zuziehgriff Fondtür links, die Beschichtung ist flächig angelöst - sehr klebend.

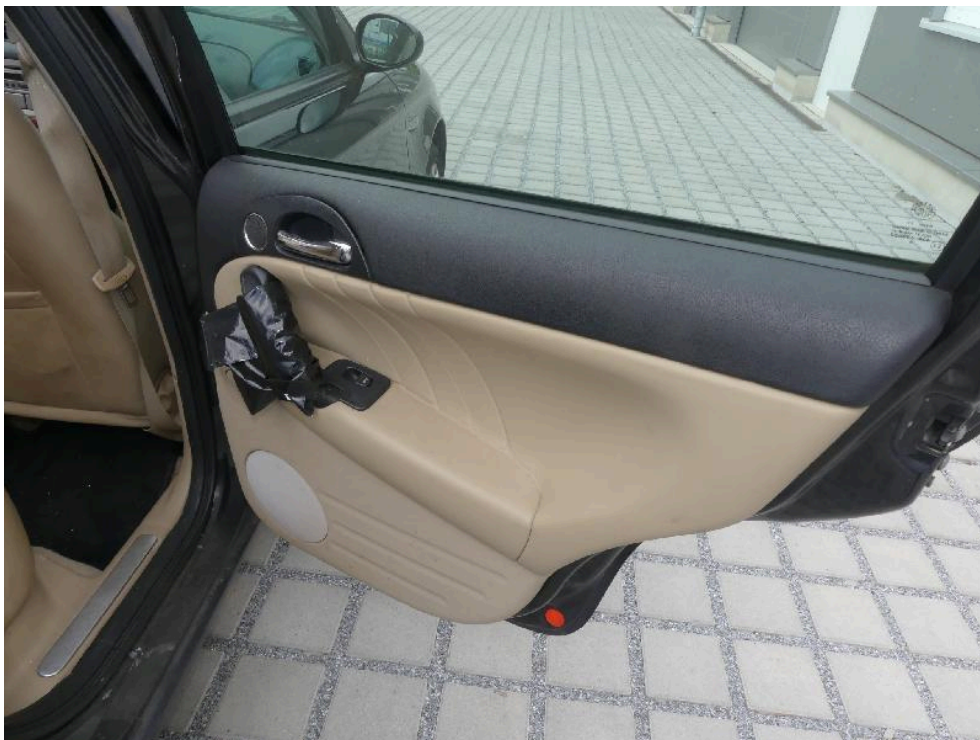
Bild: 36 Ansicht Türverkleidung hinten rechts / Zuziehgriff löst sich in der Beschichtung auf - sehr klebend !

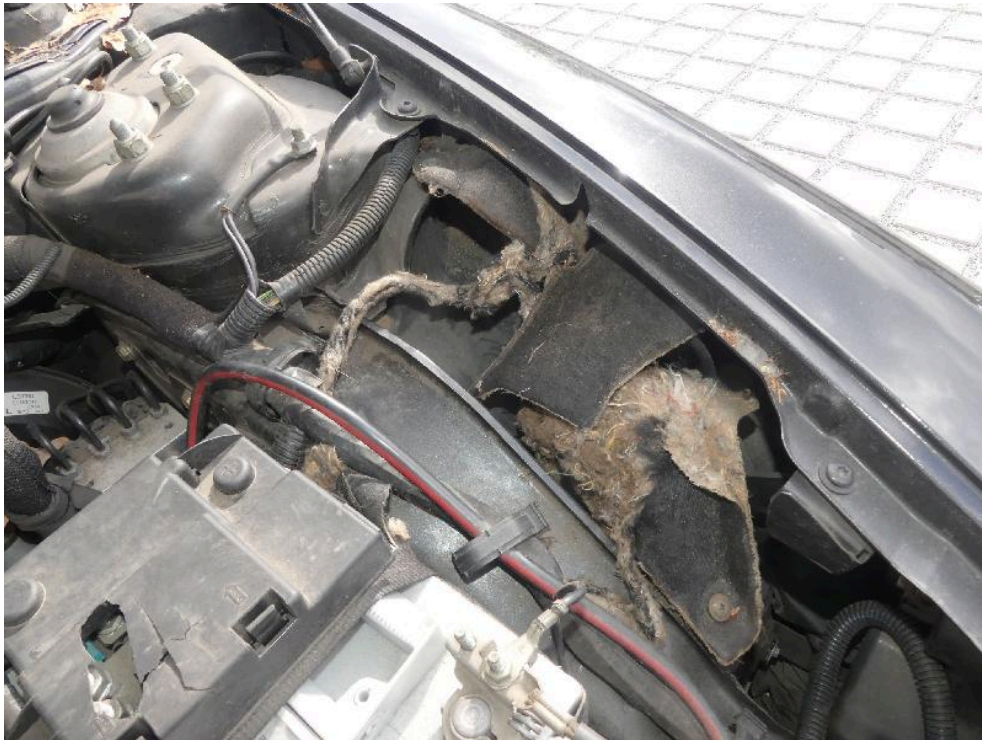
Bild: 42 Ansicht Antriebsaggregat

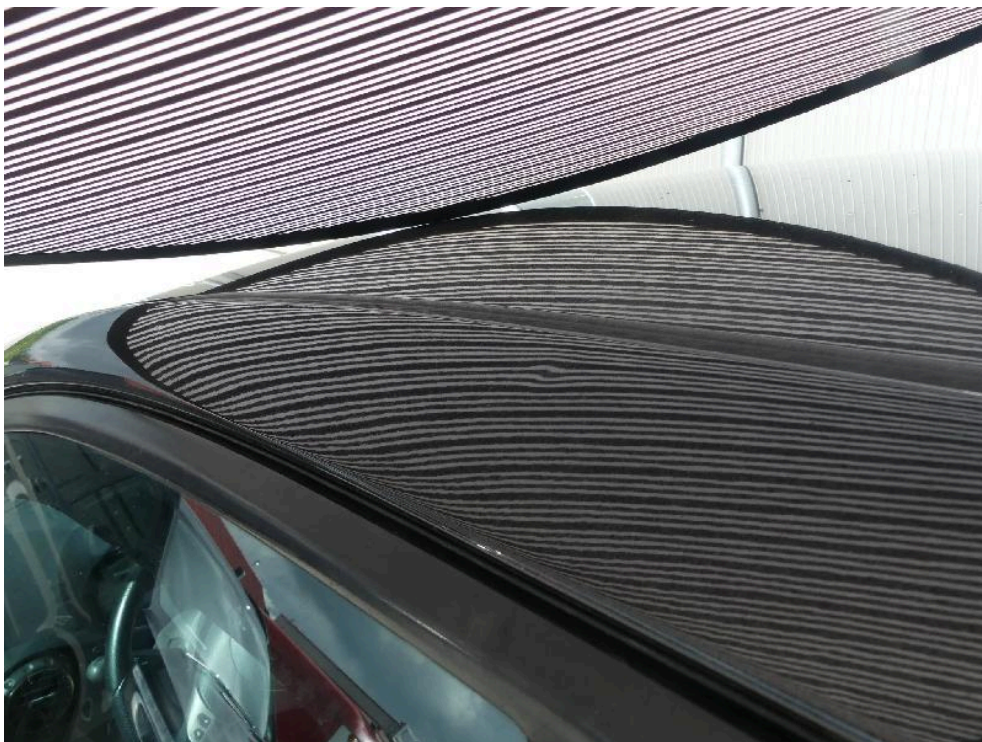
Bild: 51 Detaillierte Darstellung zur visuellen Verdeutlichung des Materialeinzuges mittels Liniensegels.

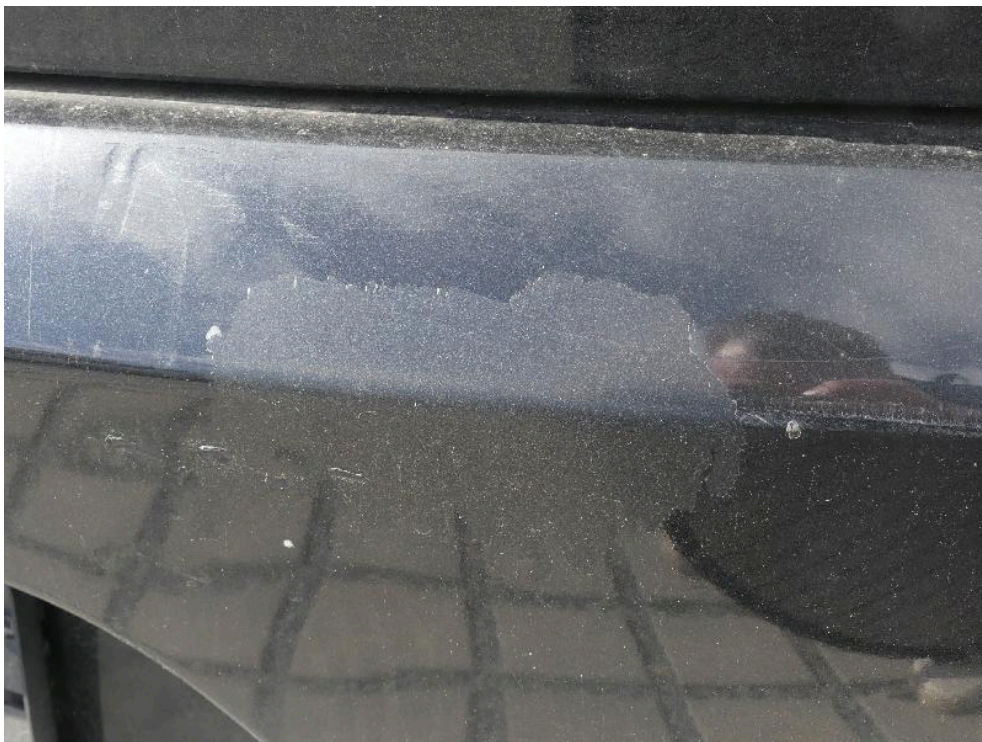
Bild: 54 Heckverkleidung mit Heckklappe sind gestaucht.

Bild: 55 Einzeldarstellung in genäherter Perspektive.

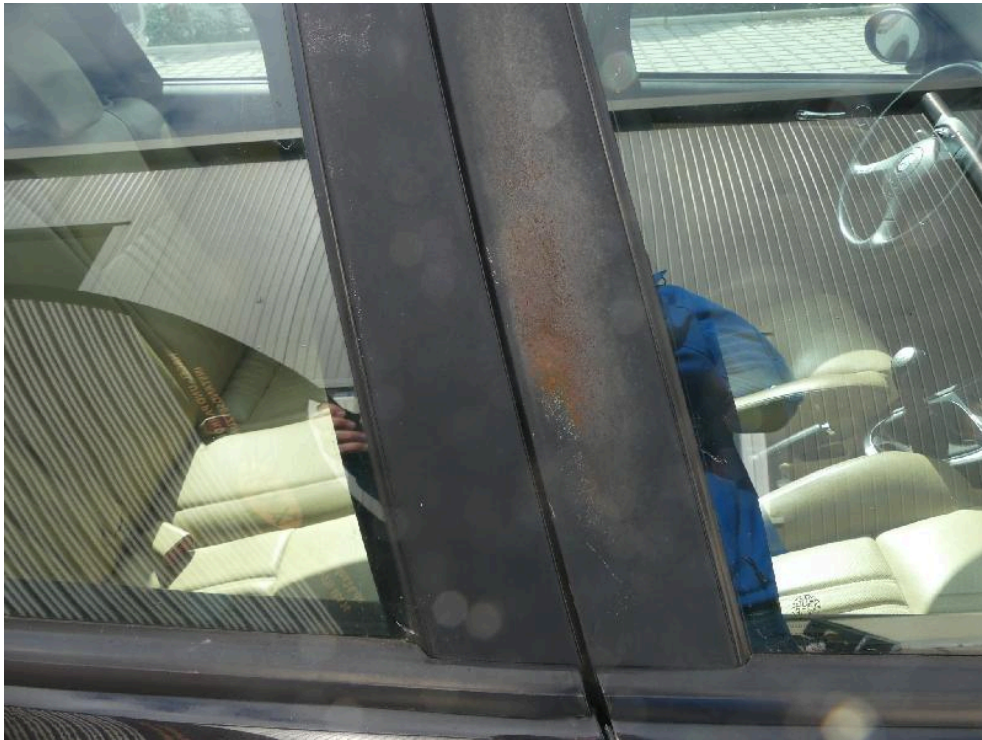
Bild: 60 Ansicht wie vor in geänderter Perspektive.
