Fahrzeugbewertung

05322WF24

Audi

A4 Lim. (B5) / 1.8

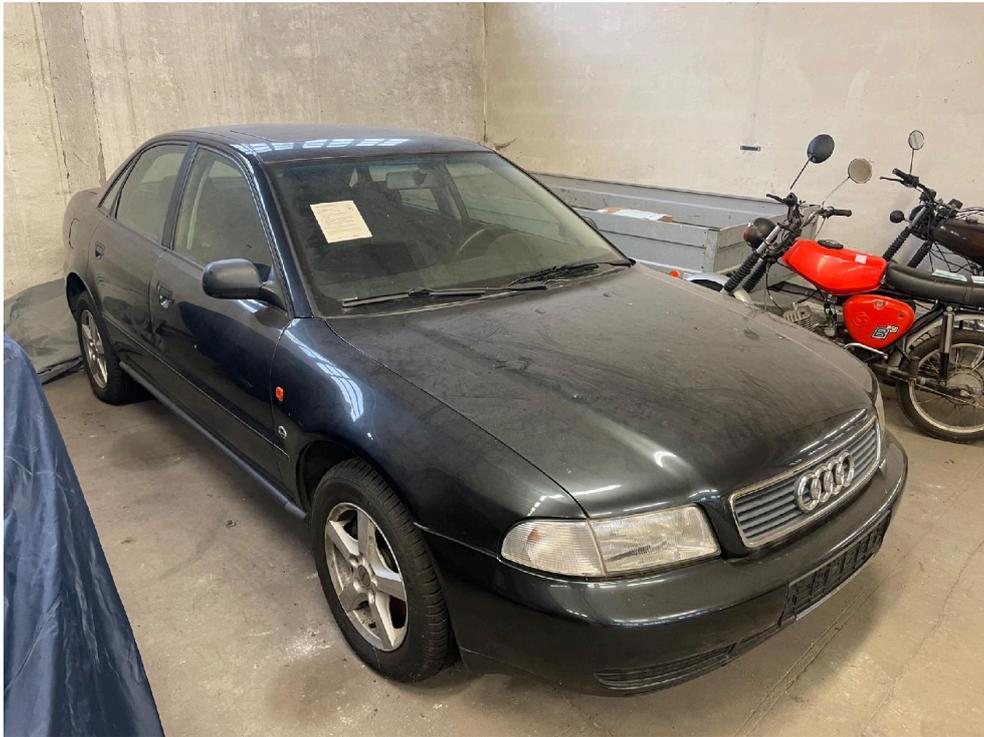
Besichtigungsbedingungen	allgemein ausreichend, es stand keine Hebebühne / Hubmittel zur Verfügung
Reparierte Vorschäden	keine erkennbar bzw. repariert
Nichtreparierte Vorschäden	Gebrauchsspuren / Gebrauchsschäden
Bemerkung	Lackschichtdickenmessung durchgeführt - Nachlackierung feststellbar: Kotflügel vorn rechts

Bild: 1 Diagonalansicht vorn rechts

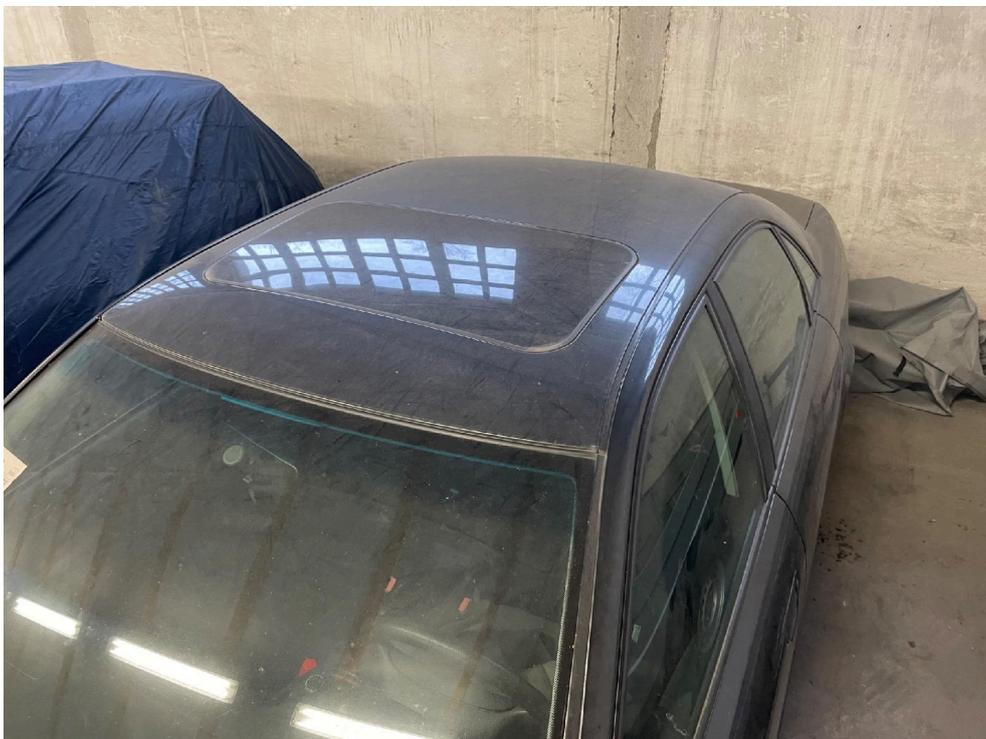
Bild: 12 Detaillierte Darstellung Dach
