Fahrzeugbewertung

05433WF24

Mercedes-Benz

Vito Kasten (639)(09.2010->) / 110 CDI lang

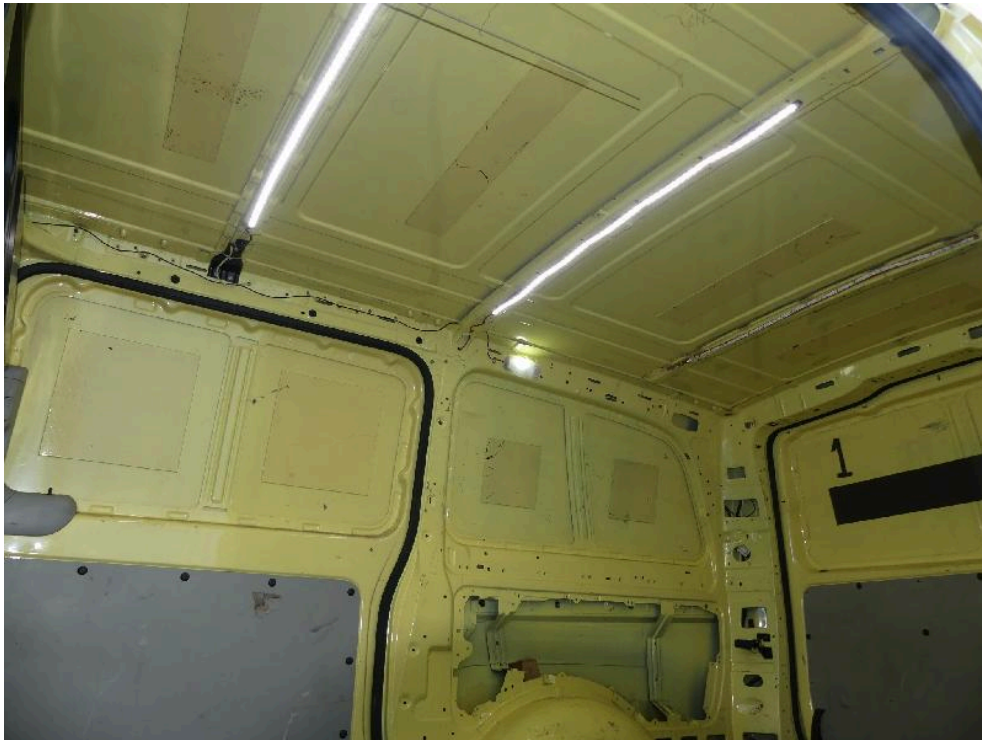
Bild: 23 LED-Stripes im Laderaum nachgerüstet

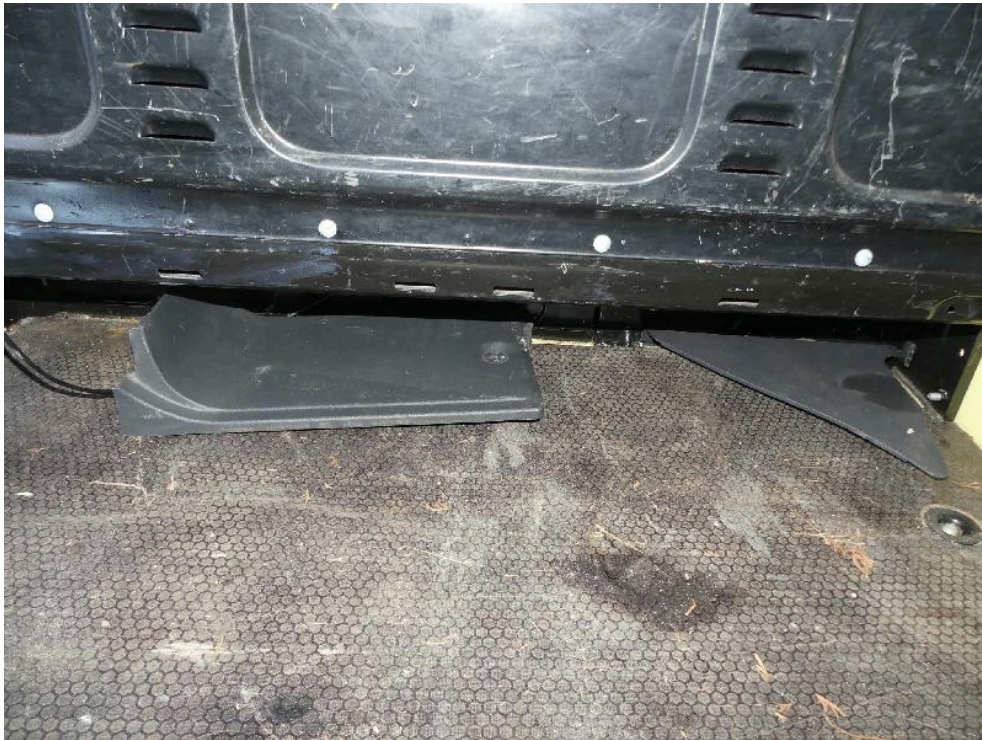
Bild: 29 Verkleidungselemente im Laderaum lagernd
