Wertgutachten

Objekt:
49M 1918/23

Berlin den 11.07.2024

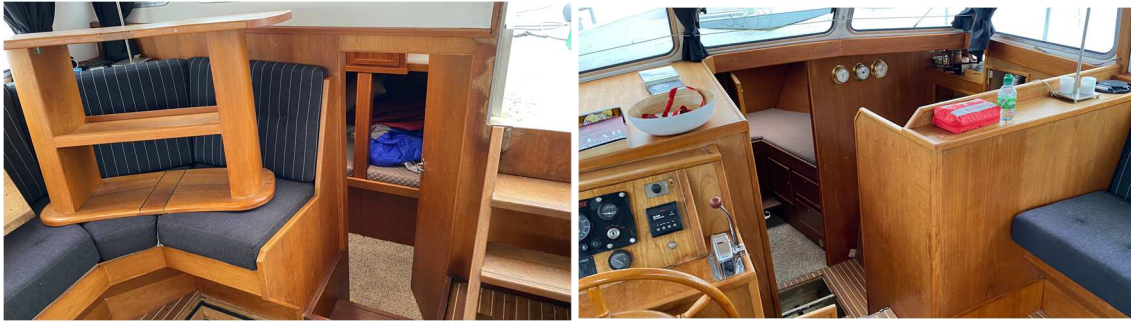
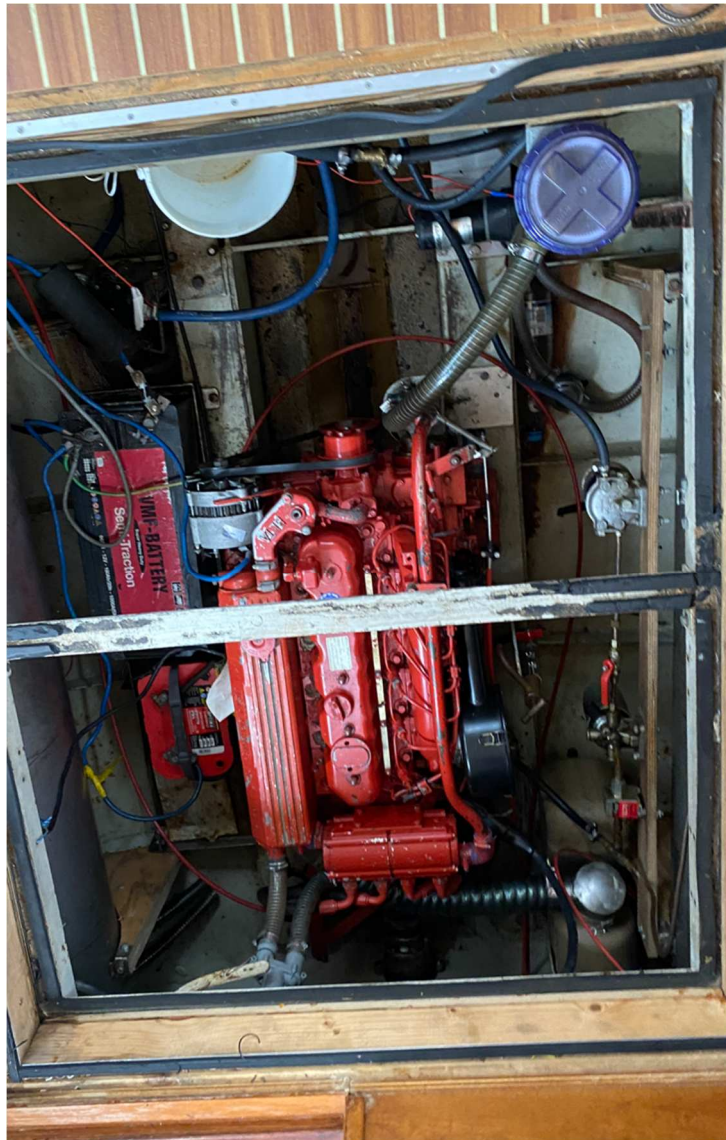
Salon und Steuerstand

Der Salon ist geräumig und der Tisch dort kann weggehoben werden. Vom Salon aus ist klassisch, der relativ geräumige Motorraum über die Motorraumluke zu erreichen. Siehe nächste Fotos.

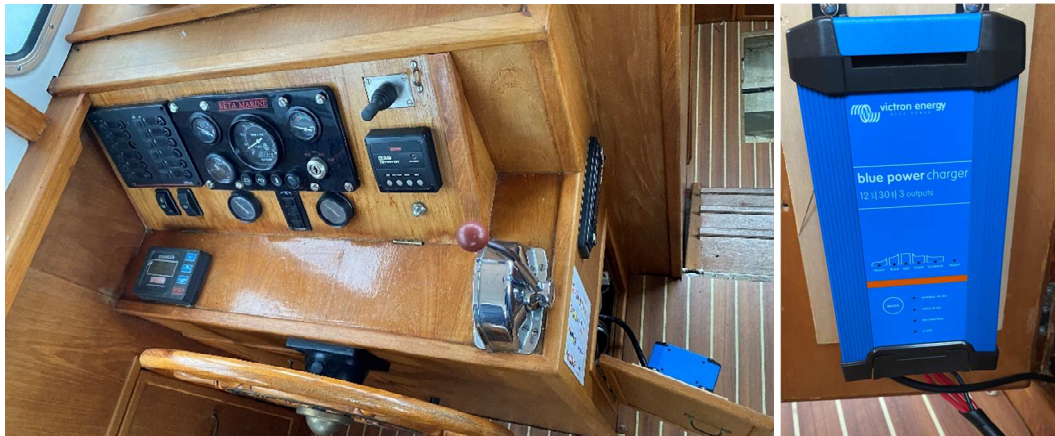
Auch der Steuerstand mit den Instrumenten und der dort teilweise installierten Elektrik neueren Datums ist gut über diverse Klappen und Türchen zugänglich. Siehe nächste Fotos.

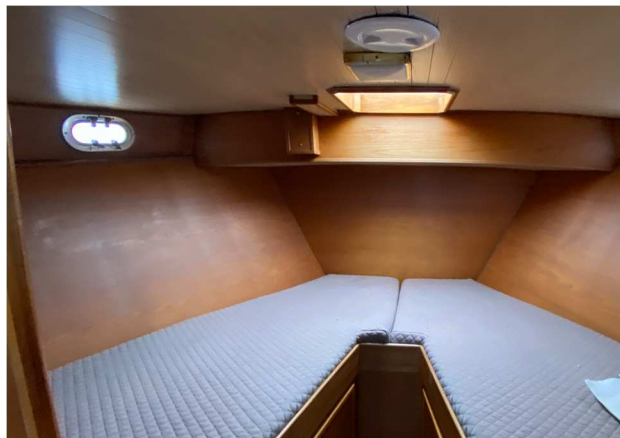
Bug-Koje

Im Gegensatz zur Heckkoje ist die Bugkoje nicht sehr hell und als Doppelkoje ausgestattet. Dort ist auch eine kleine Decks Luke vorhanden.

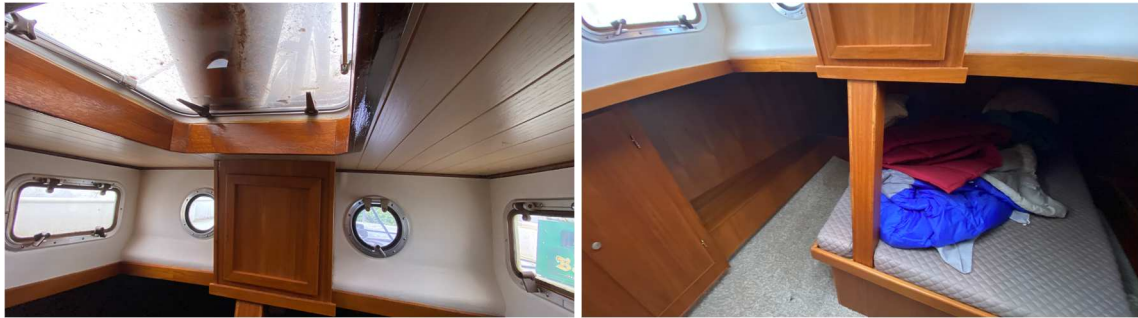
Auch die Heckkoje ist überwiegend mit Holz verkleidet.

Das Deck im Heck weist eine große Luke auf welche viel Licht in die Koje bringt und auch als Fluchtluke im Brandfall Verwendung finden kann.

Auch im Decks-Aufbau wurde nicht mit vertikalen Lichtluken und Bullaugen gespart.
