DEKRA Automobil GmbH
Wilhelmshavener Heerstr. 242, 26125 Oldenburg

Bewertungsgutachten

FIN WBAFW31070C562448

23.11.2022 um 11:15
Firma Koopmann Kraftfahrzeuge, GmbH & Co. KG Abschleppdienst, Adelheider Str. 46 B, 27755 Delmenhorst

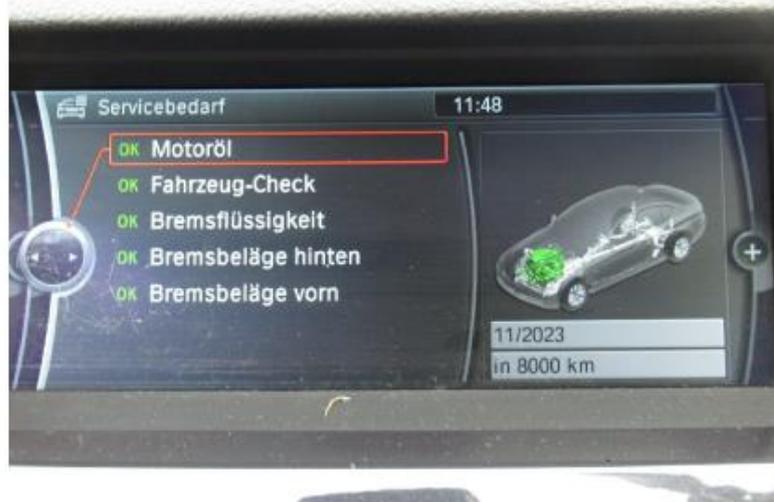
Bild 9 : Wartungsanzeigen

Abgesehen von den beschriebenen Schäden/Mängeln weist das Fahrzeug/Objekt einen, bezogen auf Alter und Nutzung, nicht üblichen Gesamtzustand auf. Negative Werteeinflüsse wurden gegebenenfalls berücksichtigt. Wartungsinformationen sind elektronisch gespeichert. Entsprechende Informationen zu durchgeführten Wartungs- und Servicearbeiten können nur bei einem autorisierten Vertrags- oder Servicepartner abgerufen werden.
