DEKRA Automobil GmbH
Wilhelmshavener Heerstr. 242, 26125 Oldenburg

Bewertungsgutachten

Fahrzeugart	Personenkraftwagen
Hersteller	PORSCHE
Typ / Verkaufsbezeichnung	92A / Cayenne S Diesel Tiptronic S
Aufbauart	Kombi / SUV
HSN / TSN	0583 / AGE
Fahrzeug-Ident.-Nr.	[REDACTED]
Radstand	2895
Türen	5

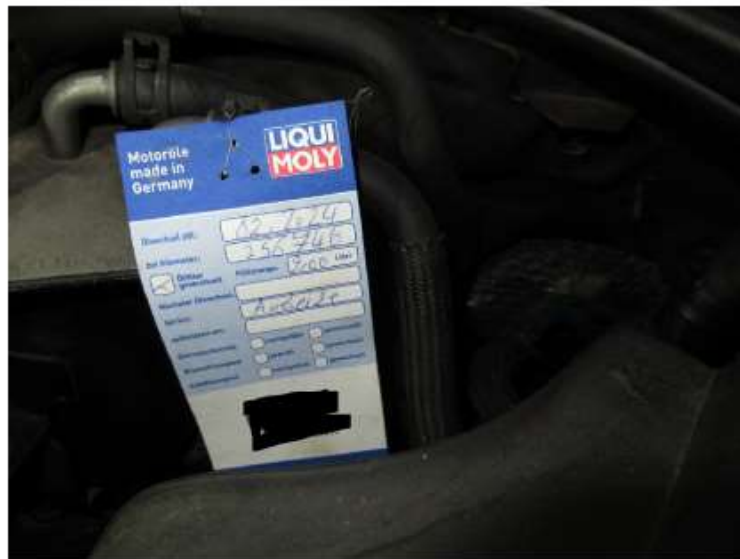
Bild 28 : Ölwechselzettel

Abgesehen von den beschriebenen Schäden/Mängeln weist das Fahrzeug/Objekt einen, bezogen auf Alter und Nutzung, nicht üblichen Gesamtzustand auf. Negative Werteinflüsse wurden gegebenenfalls berücksichtigt. Der Wartungsnachweis ist lückenhaft.
