# Fahrzeugbewertung

Aktenzeichen  
GA-202411020

Hersteller  
Land Rover

Modell  
Range Rover (LM)

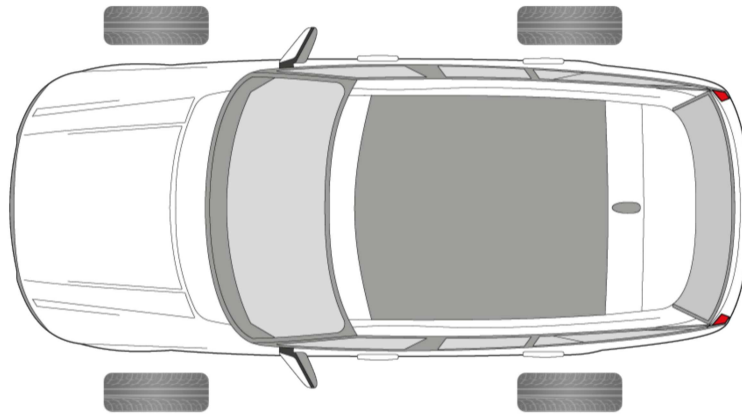
## Bereifung

Dimension	255/55 R 19 111 W
Profiltiefe	7.2 mm
Hersteller	Goodyear
Art	Winter

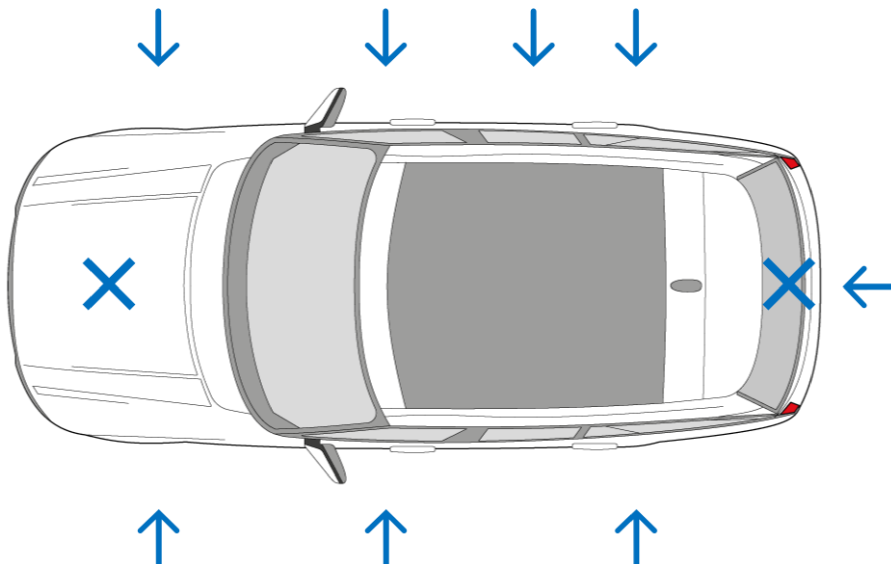
## Anstoß-/Schadenbereich

An dem Fahrzeug sind diverse Altschäden erkennbar (Innenraum verschmutzt, Kratzer Kotflügel rechts, + beide Türen rechts + beide Türgriffe rechts + Rückspiegel links + Motorhaube, beide Seitenteile + Heckklappe durchgerostet, Stoßfänger hinten verformt, Nebelscheinwerferblende links fehlt, Bremsen vorne + hinten eingerostet.
