Schätzunggutachten

Auftraggeber: OLG Innsbruck
Maximilianstr. 4
6020 Innsbruck

Aktenzeichen: 21E3454/23x

Alfa Romeo 159

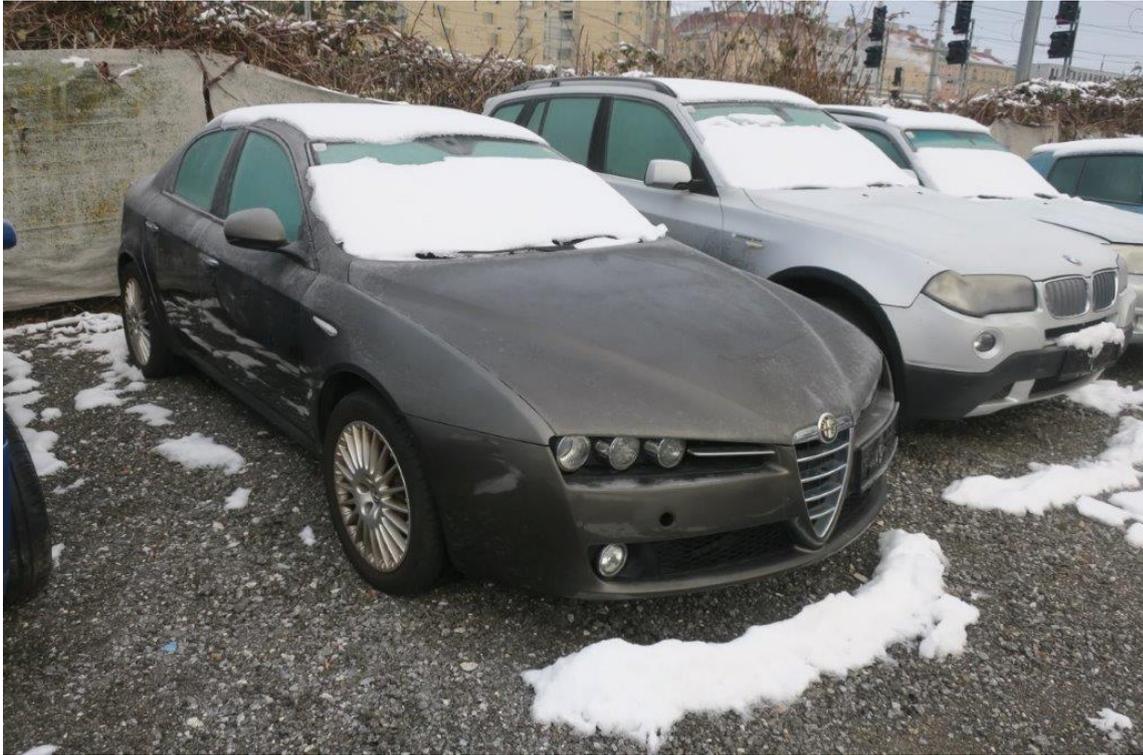
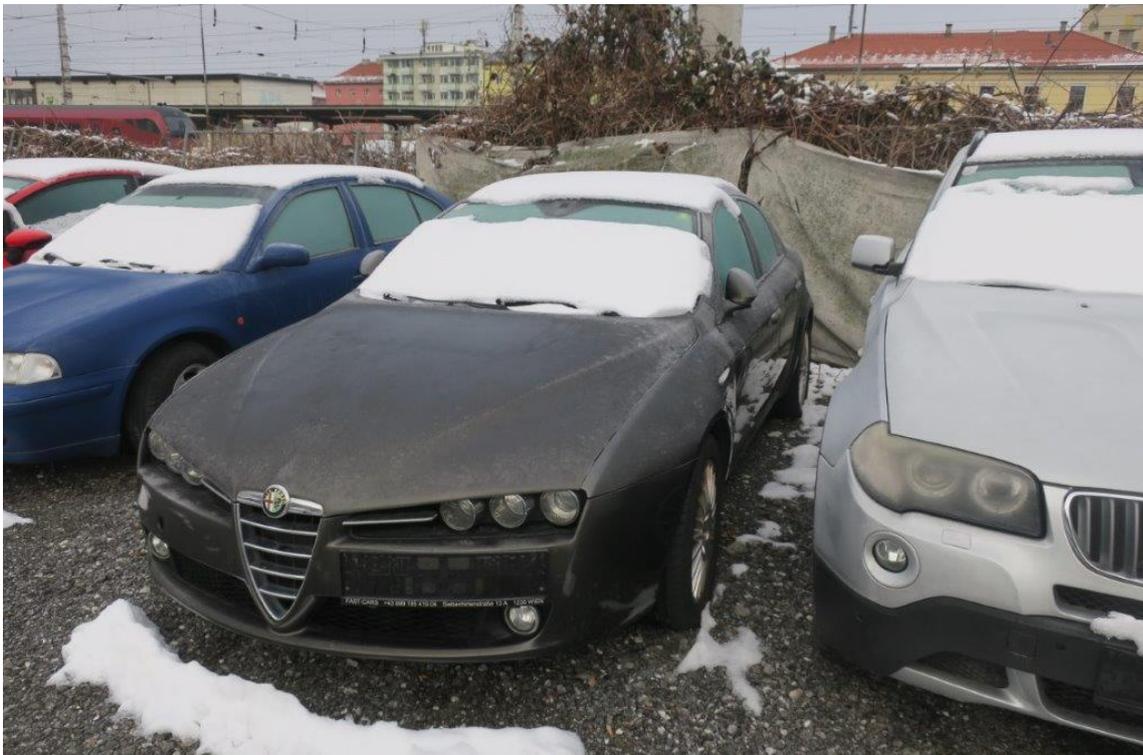
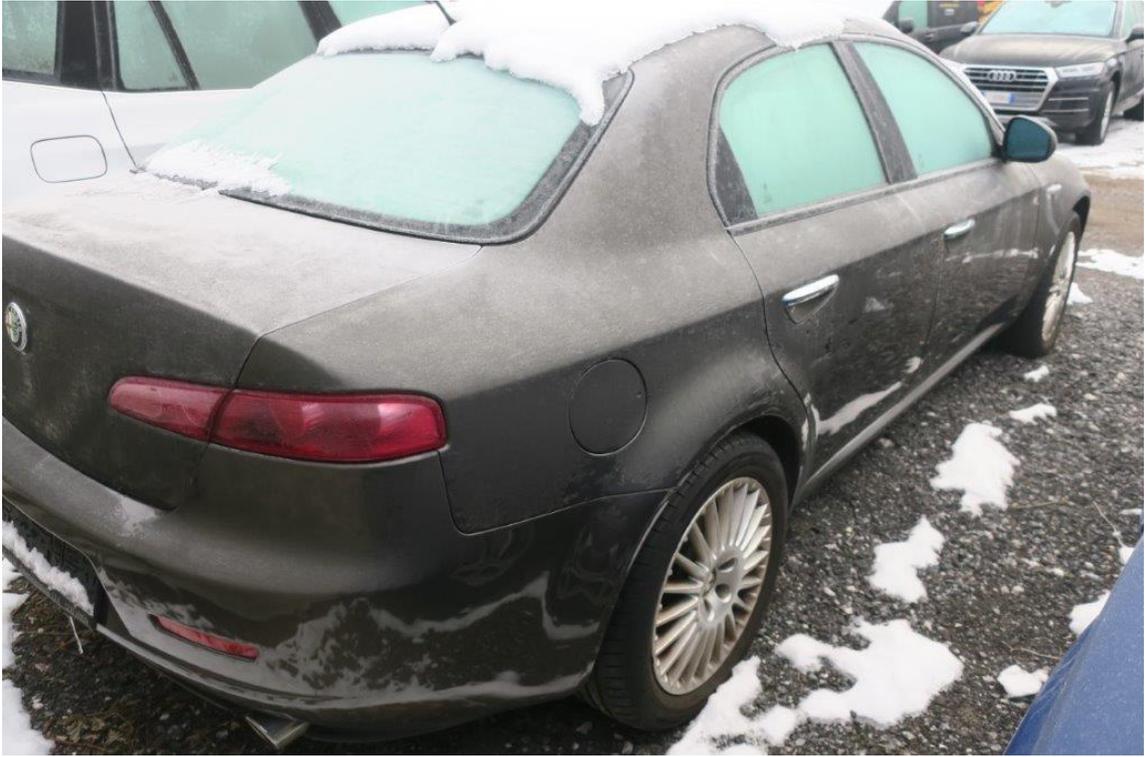
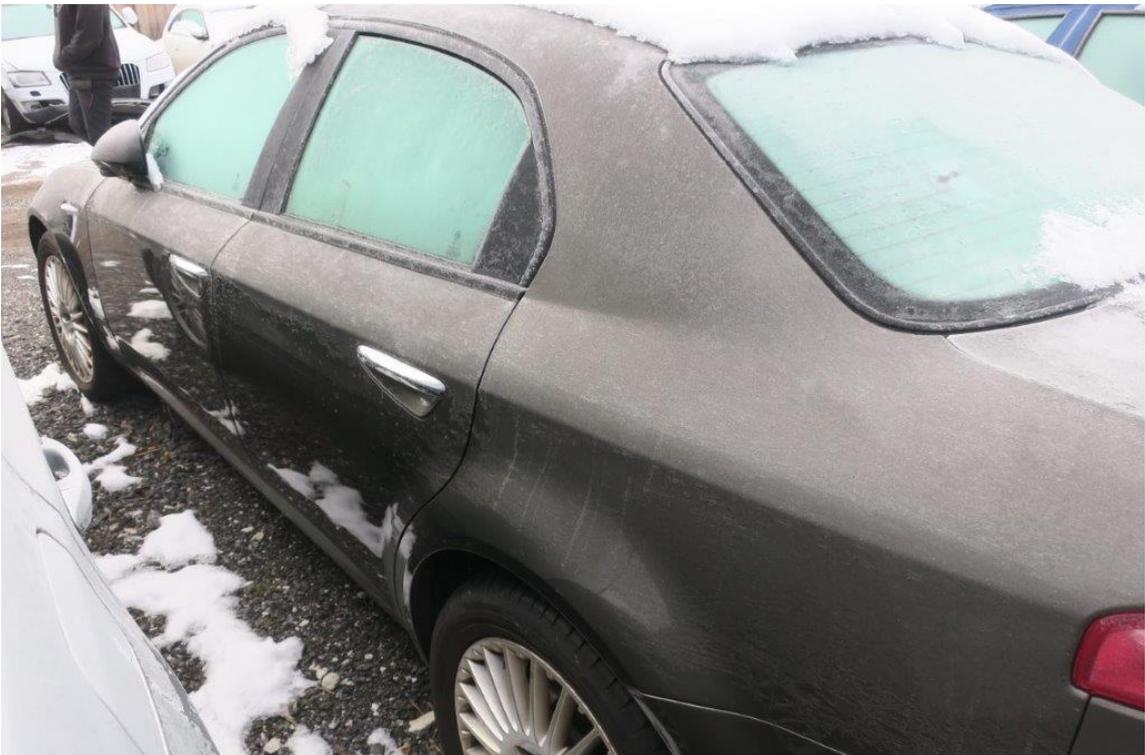
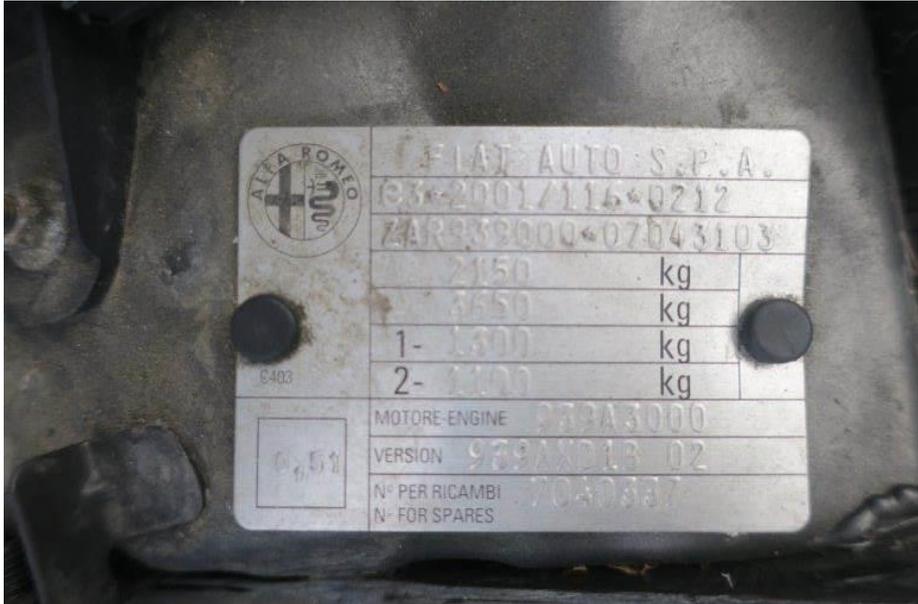
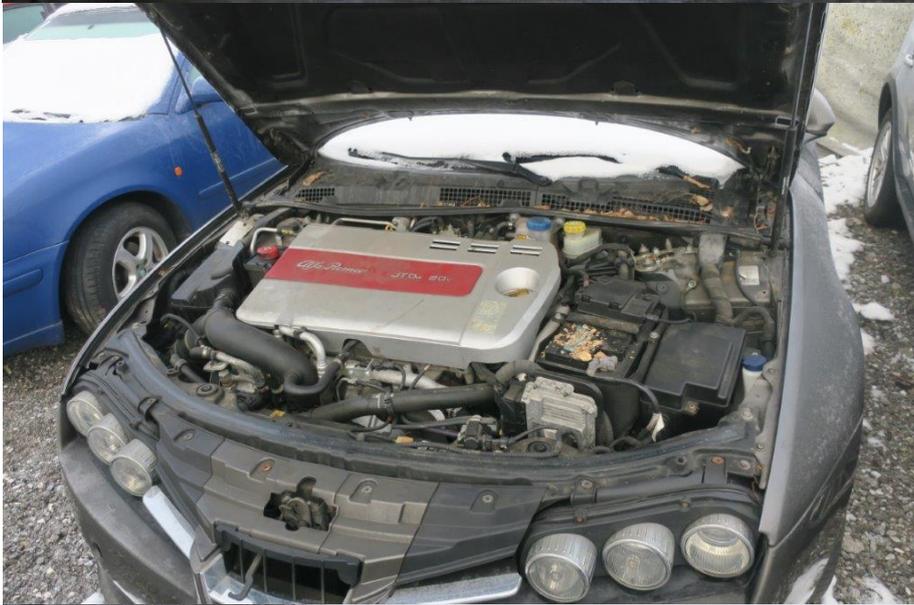
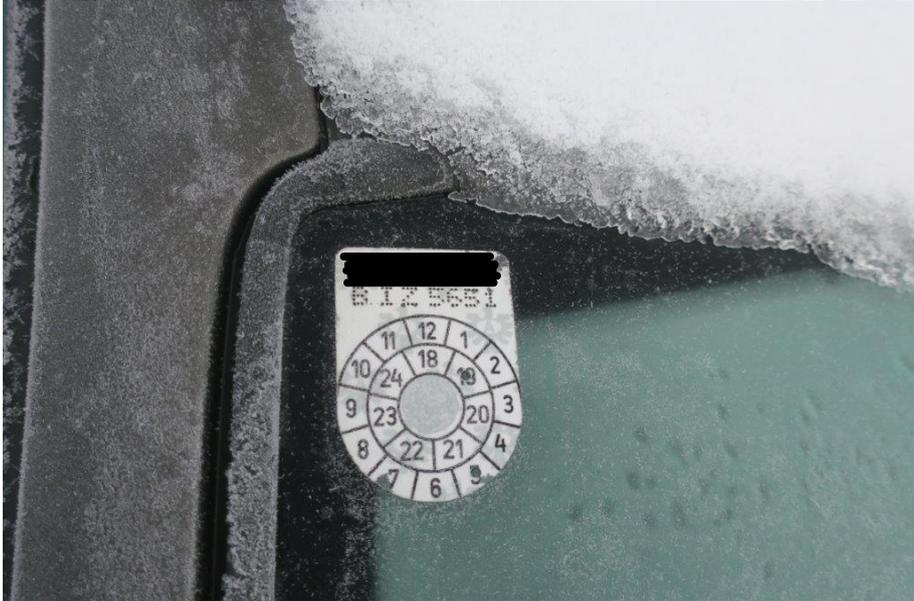
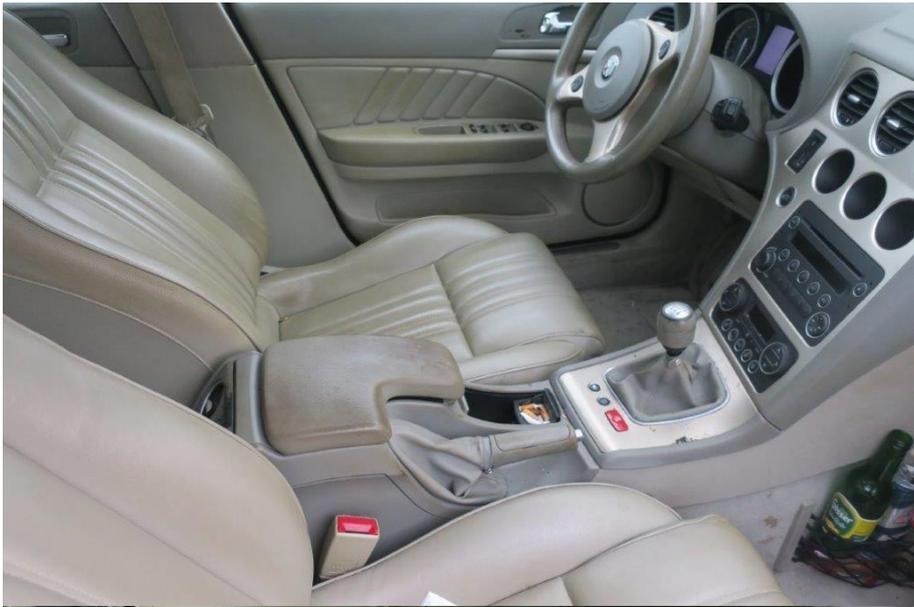
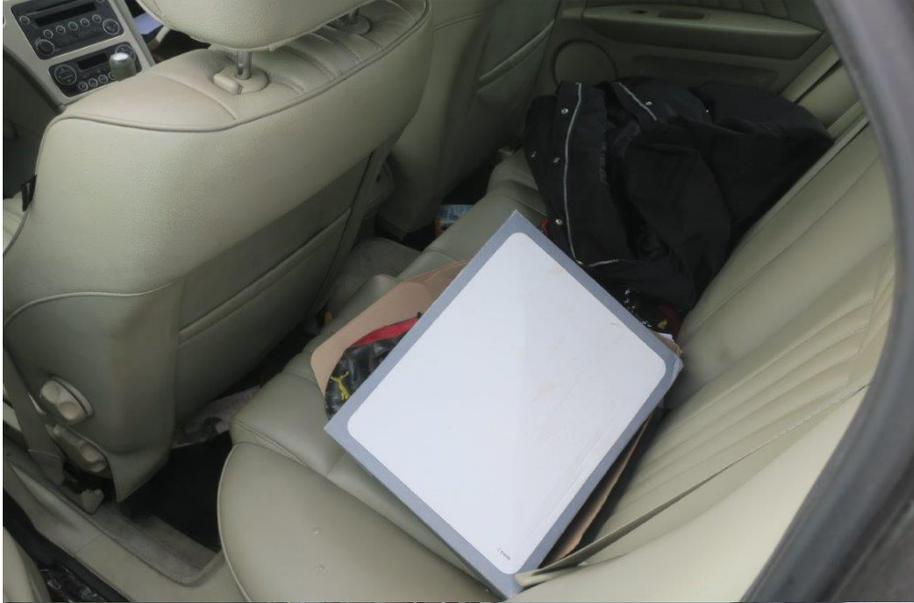
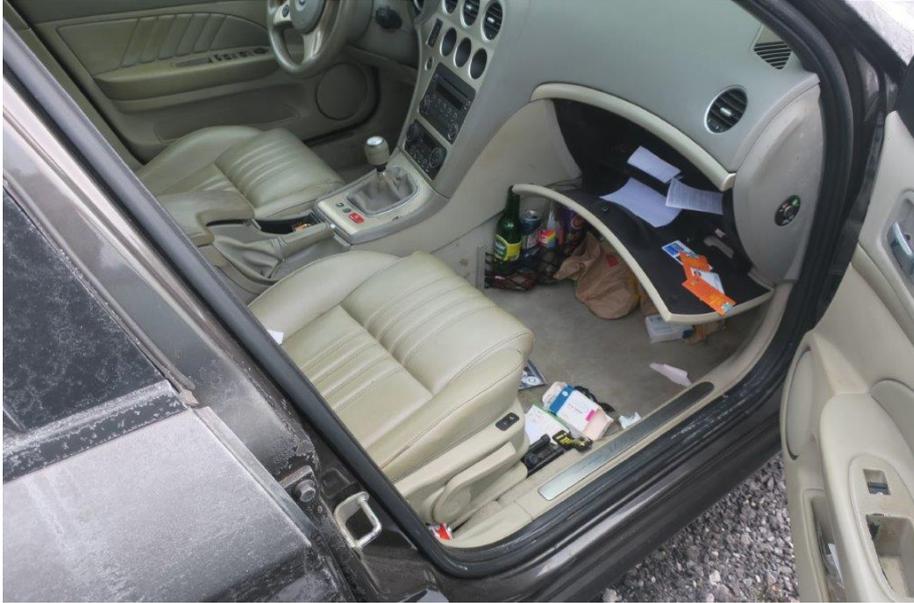
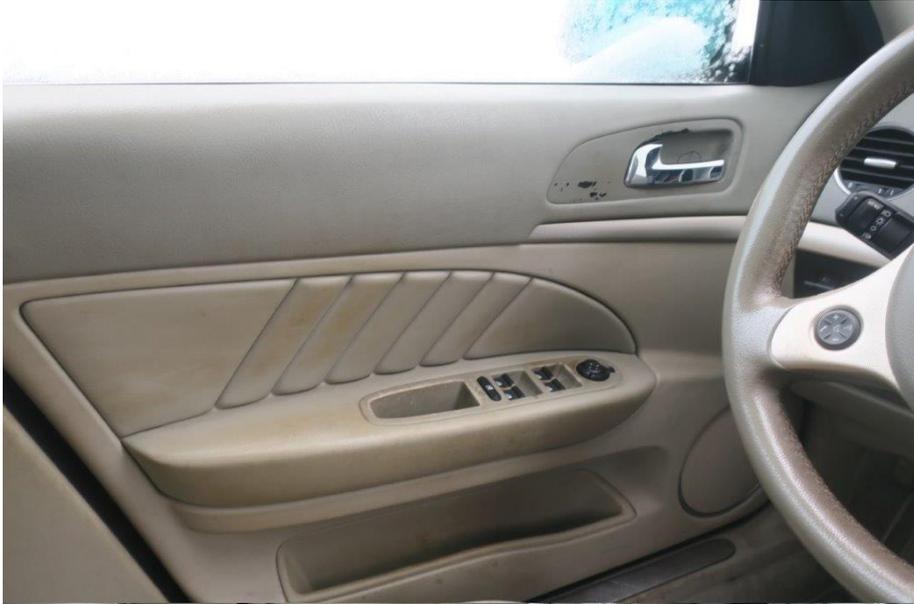
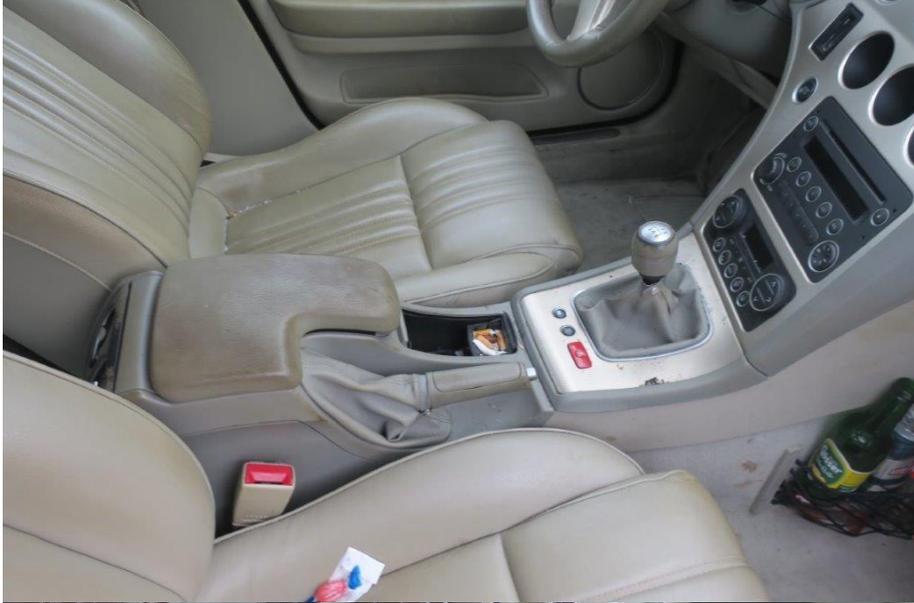
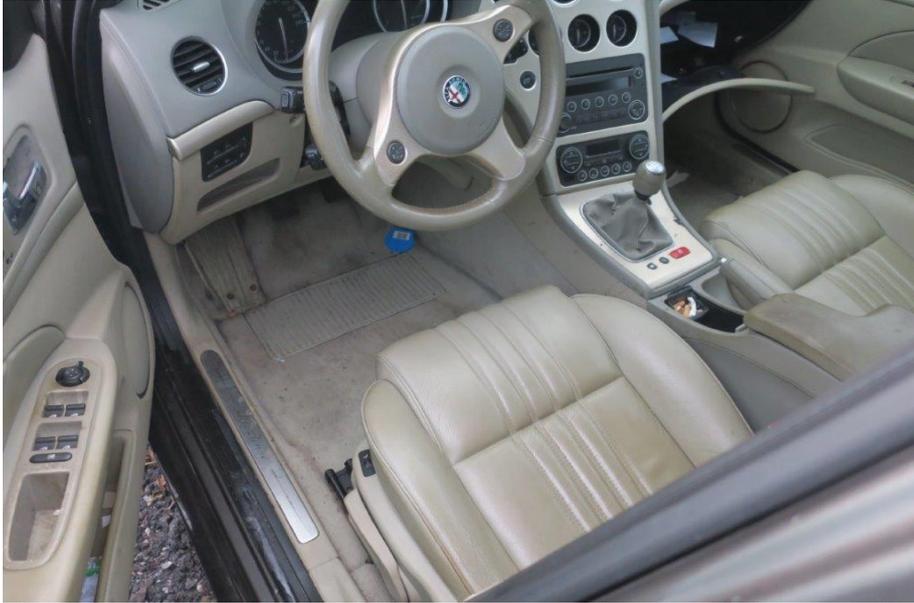
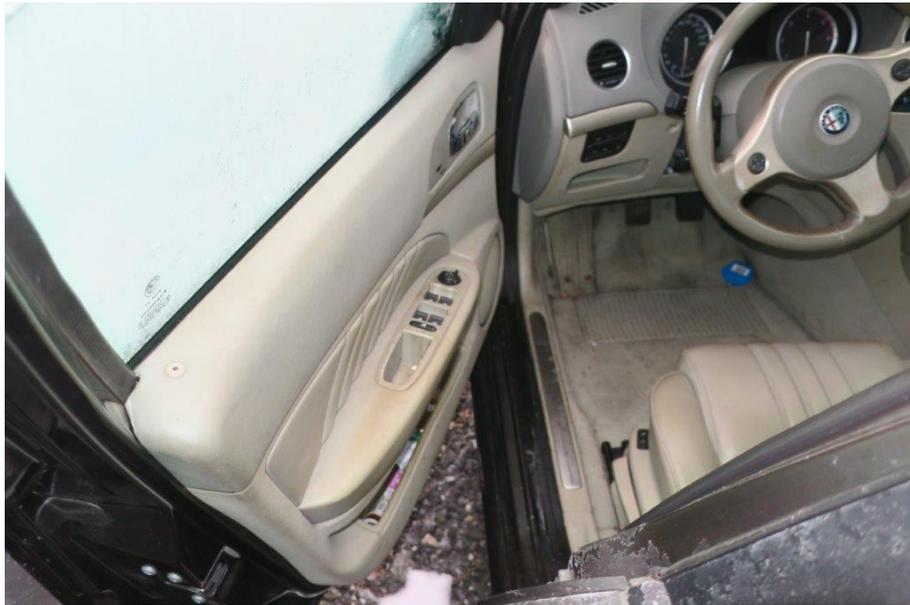
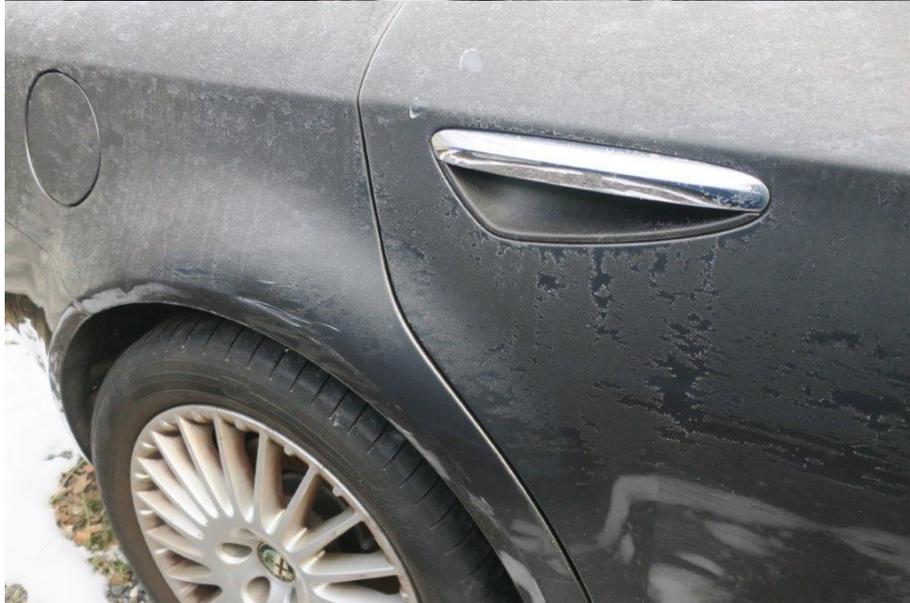
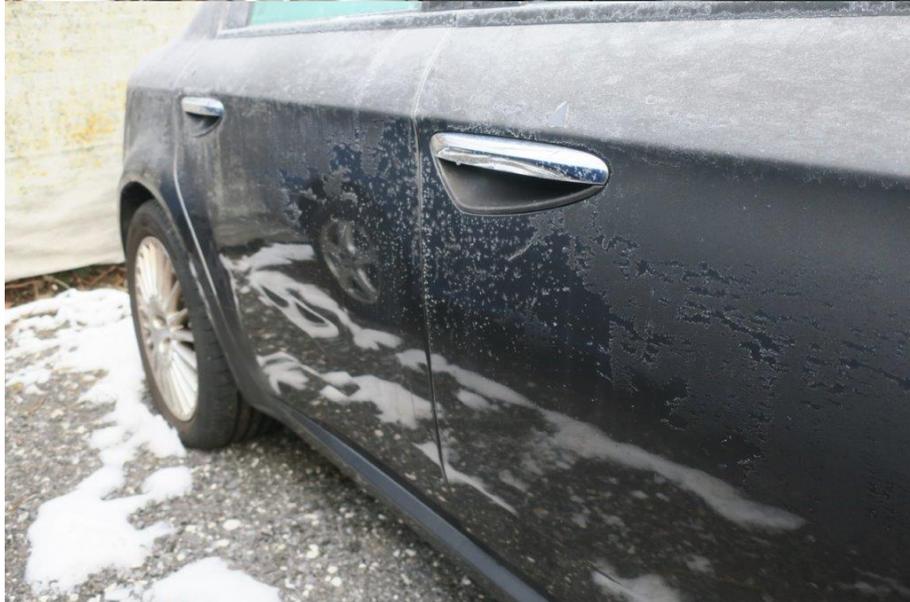
Das Fahrzeug war zum Besichtigungszeitpunkt mit Schnee teilweise bedeckt und verweist. Die aufgeklebte §57a Plakette ist bis 05.2019 gültig gewesen. Der Kilometerstand konnte nicht festgestellt werden, der Motor wurde nicht gestartet.

- Innenraum stark verschmutzt, teilweise beschädigt, stark abgenutzt
- §57a überfällig (05.2019 gelocht)
- Streifschaden/Unfallschaden rechts
- diverse Dellen und Kratzer
- Raucherfahrzeug
- Service fällig
- Keine Schlüssel/Papiere vorhanden
