# Fahrzeugbewertung

**05392WF24**

Alfa Romeo

147 (190)(2004->) / 1.6 TS ECO 16V Distinctive

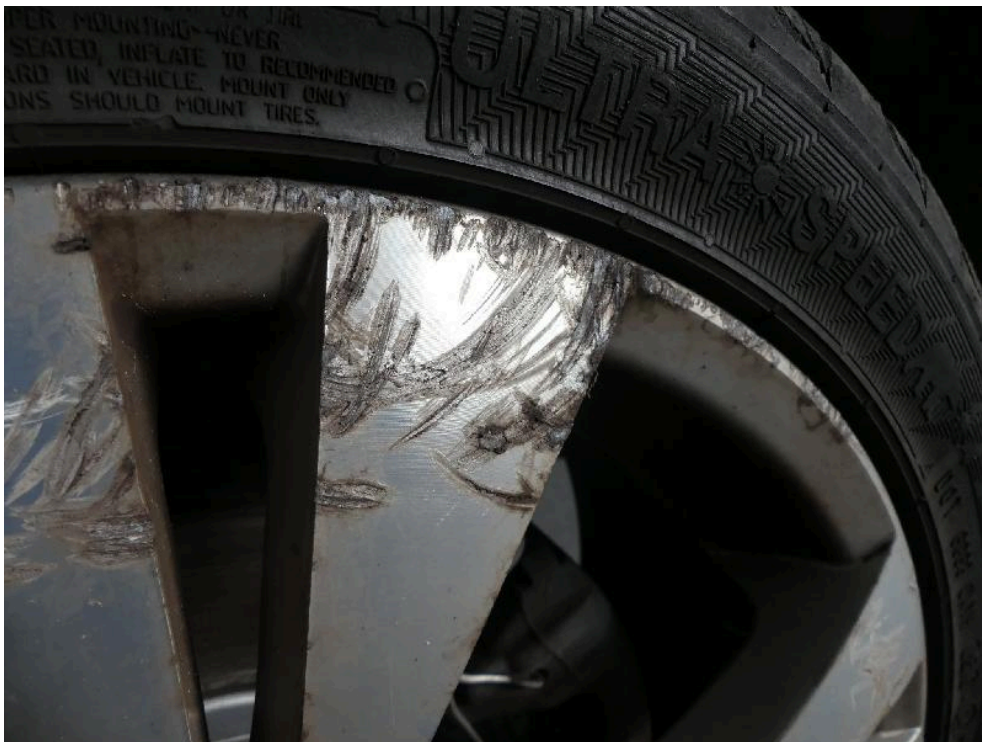
Bild: 10 LM-Felgen massiv im Grundmaterial abgetragen.

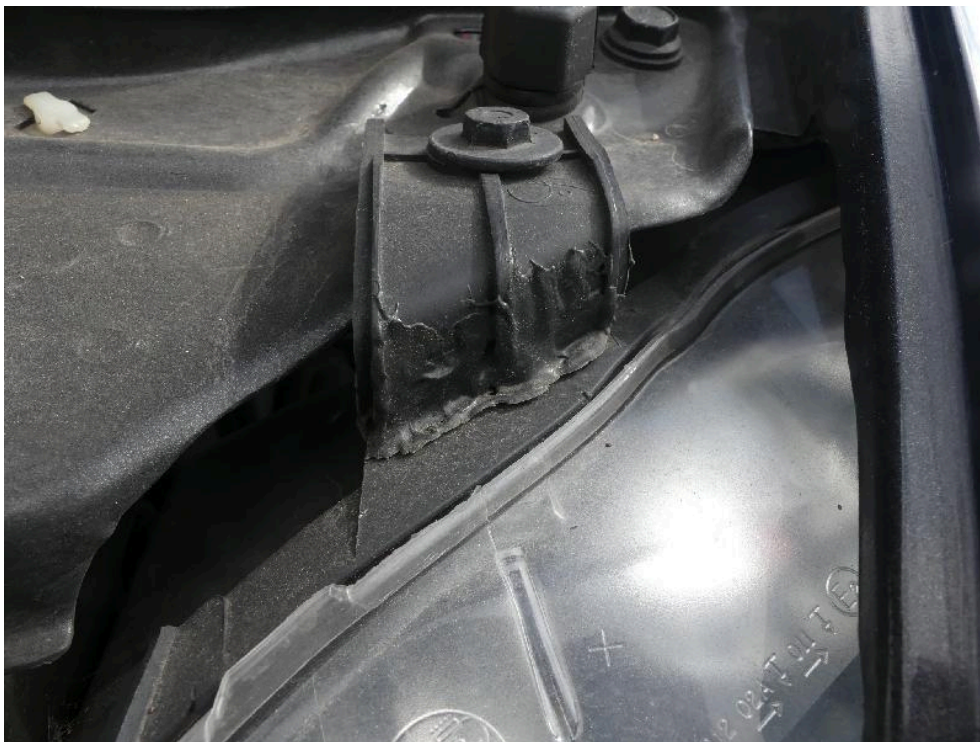
Bild: 45 Ansicht Motorhaube im geöffneten Zustand.

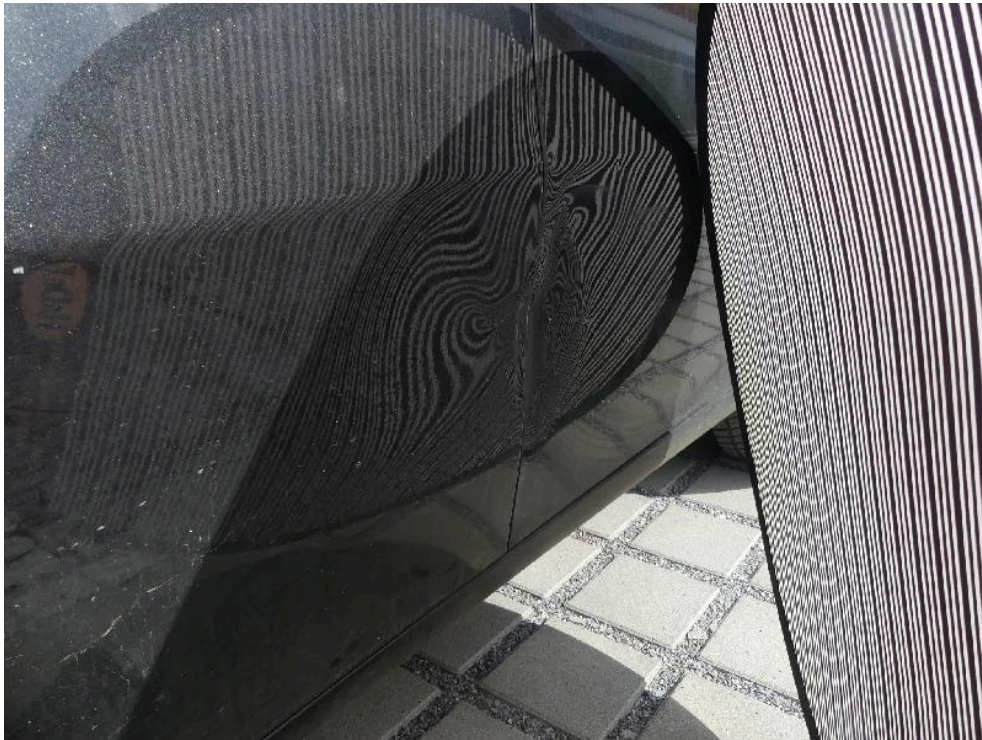
Bild: 49 Fahrzeugtüren links gestaucht.

Bild: 50 Ansicht wie vor in geänderter Perspektive.

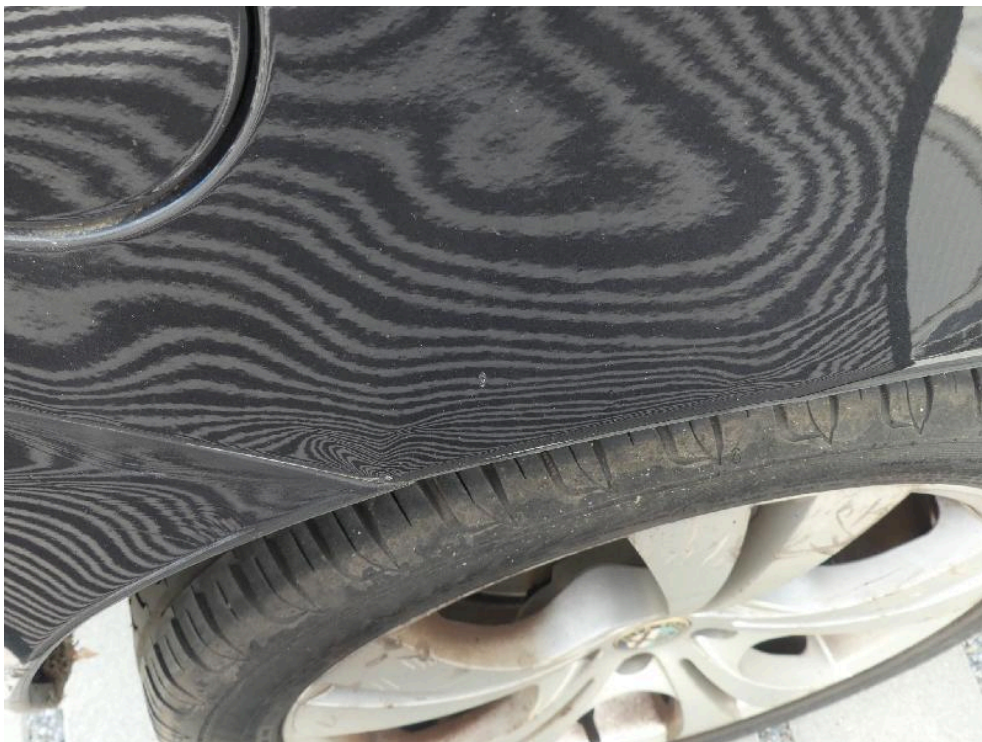
Bild: 59 Detailansicht Seitenwand rechts im Übergang zur Heckverkleidung.

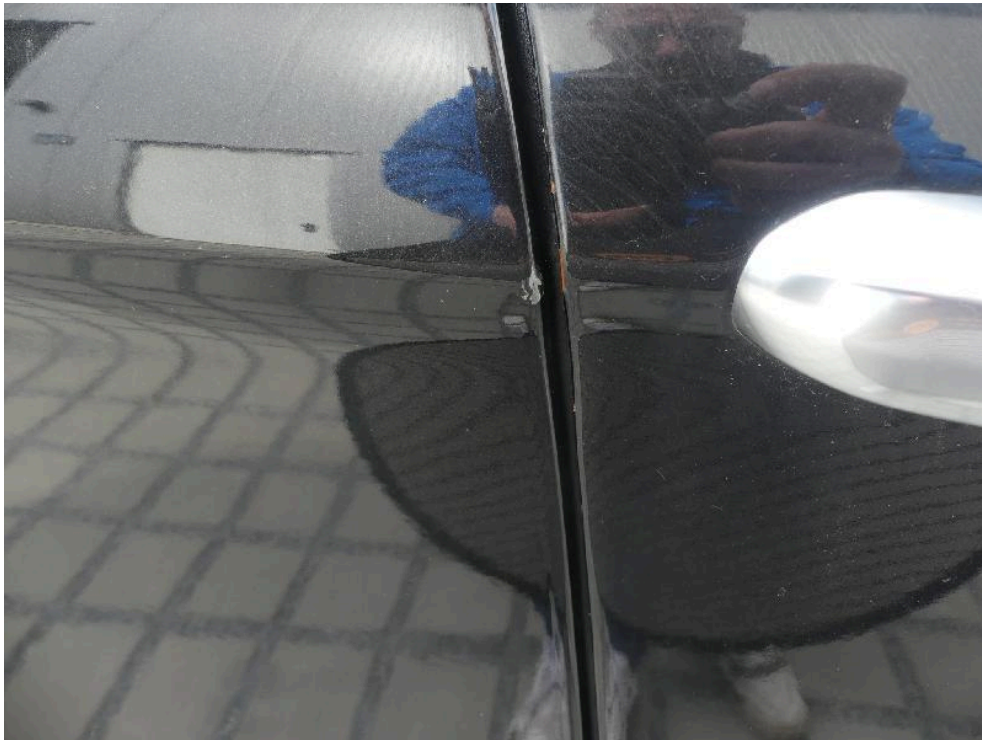
Bild: 62 Detailansicht Türöffner vorn rechts.

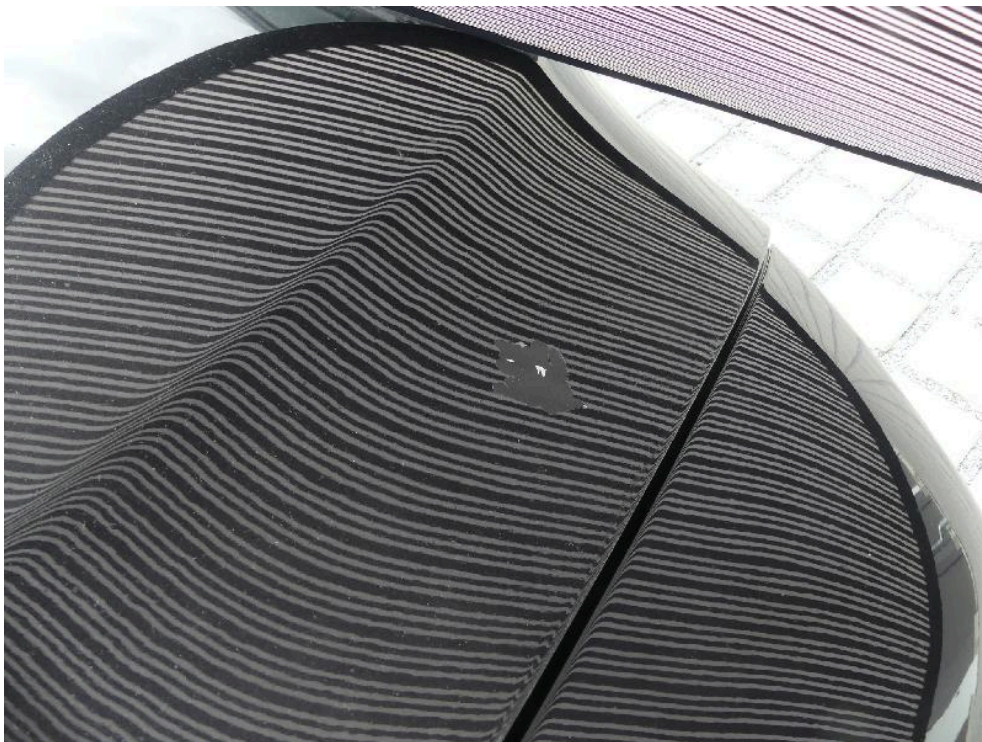
Bild: 63 Detailansicht Fahrzeugtüren rechts.

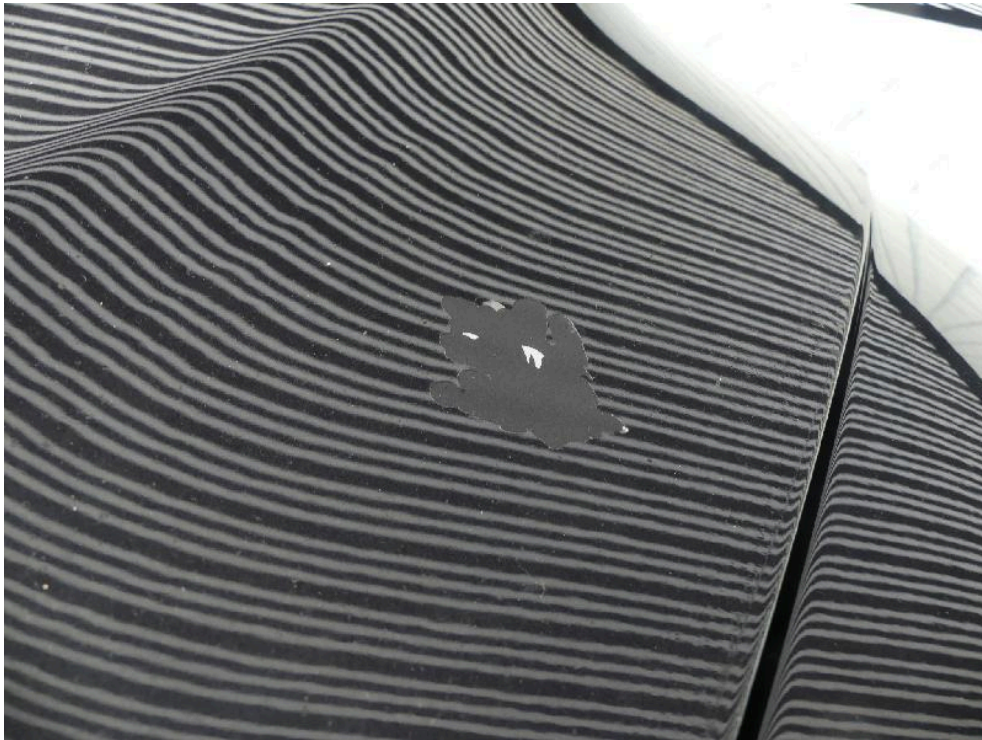
Bild: 64 Ansicht Motorhaube ...

Bild: 65 ... sichtbare Klarlackablösung vorhanden.

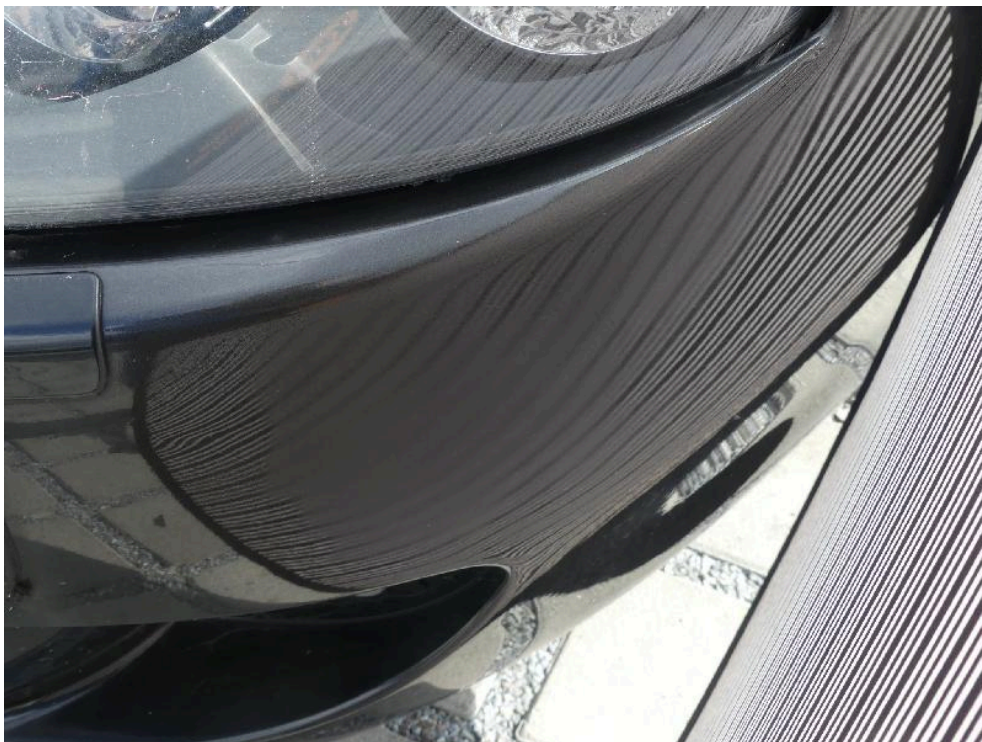
Bild: 68 Fortführend ist die Frontverkleidung links überstreckt deformiert.

Bild: 69 Detailansicht in genäherter Perspektive

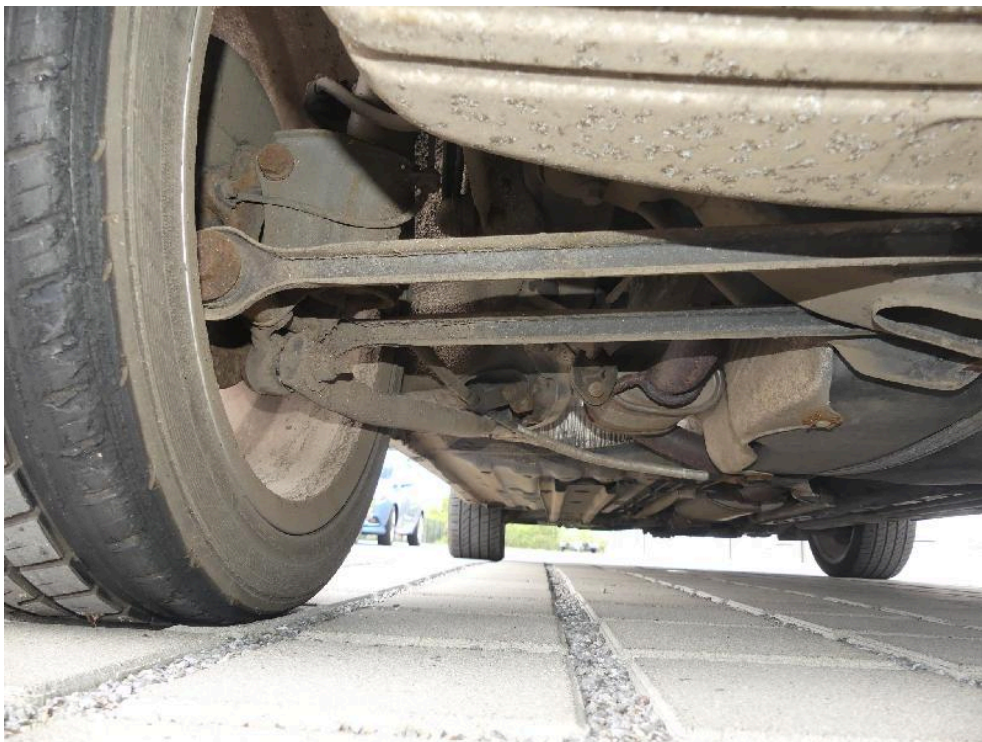
Bild: 75 Ansicht Hinterachse rechts

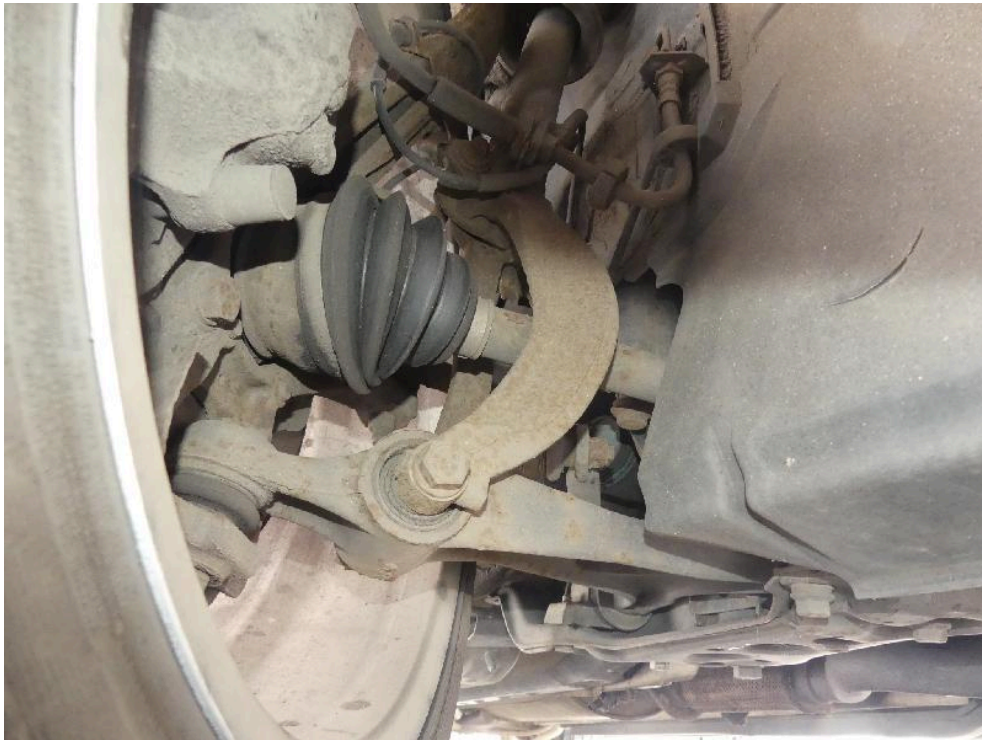
Bild: 78 Ansicht Vorderachse links

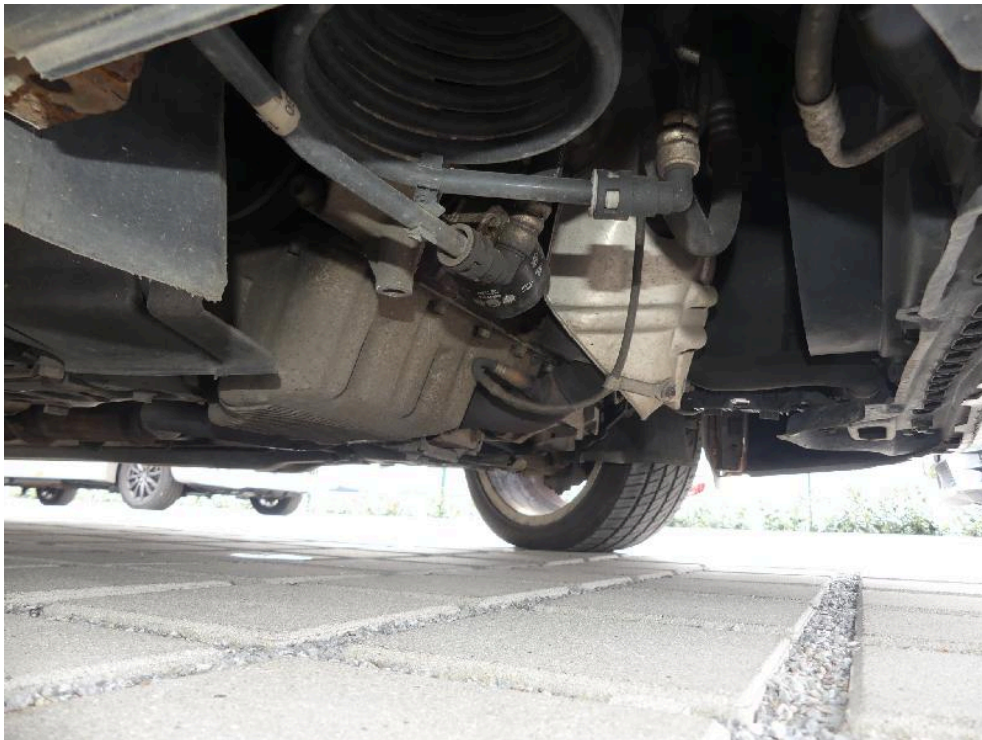
Bild: 79 Ansicht Vorderachse rechts
