Fahrzeugbewertung

05433WF24

Mercedes-Benz

Vito Kasten (639)(09.2010->) / 110 CDI lang

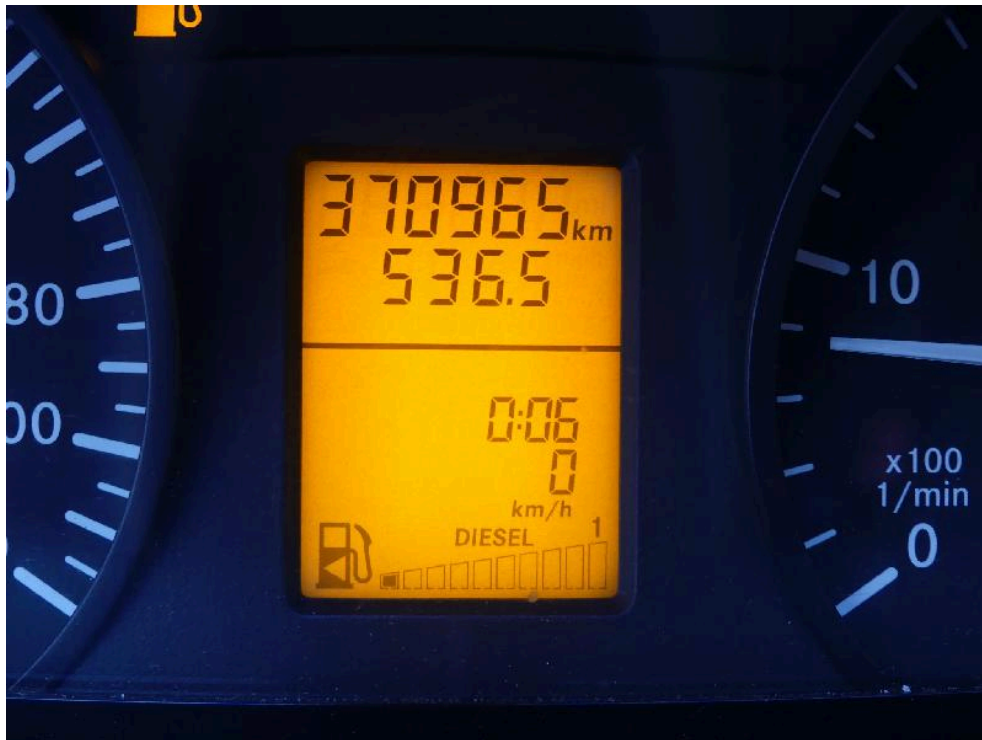
Bild: 13 Ausweisung der abgelesenen Gesamtlauflistung zum Zeitpunkt der Besichtigung.

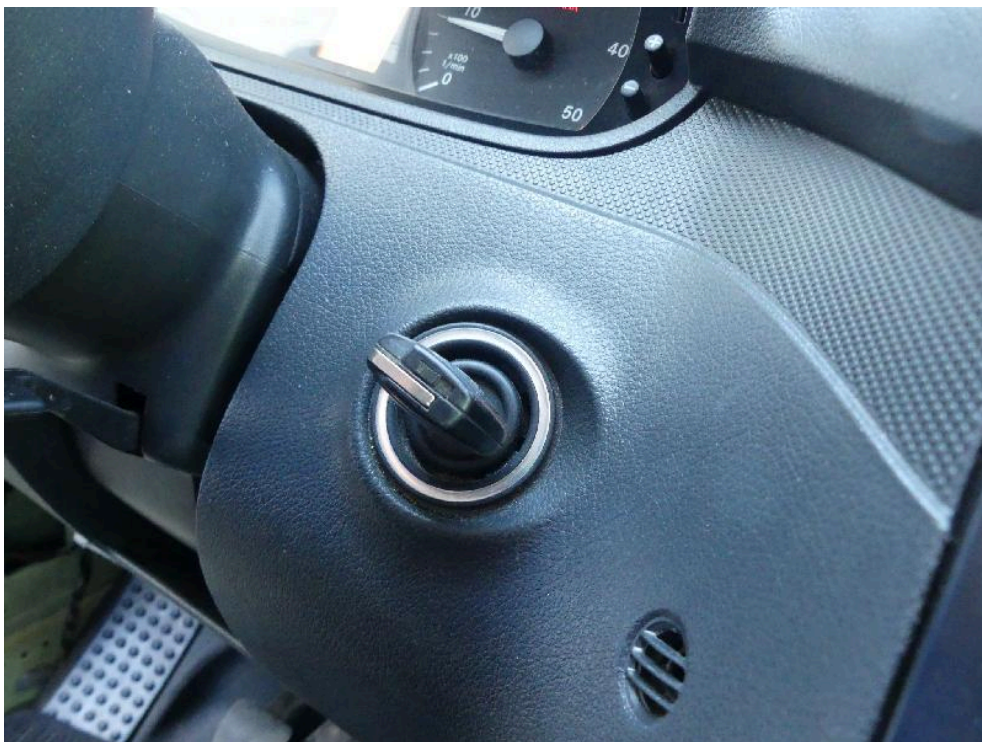
Bild: 14 1x Fahrzeugschlüssel vorhanden.

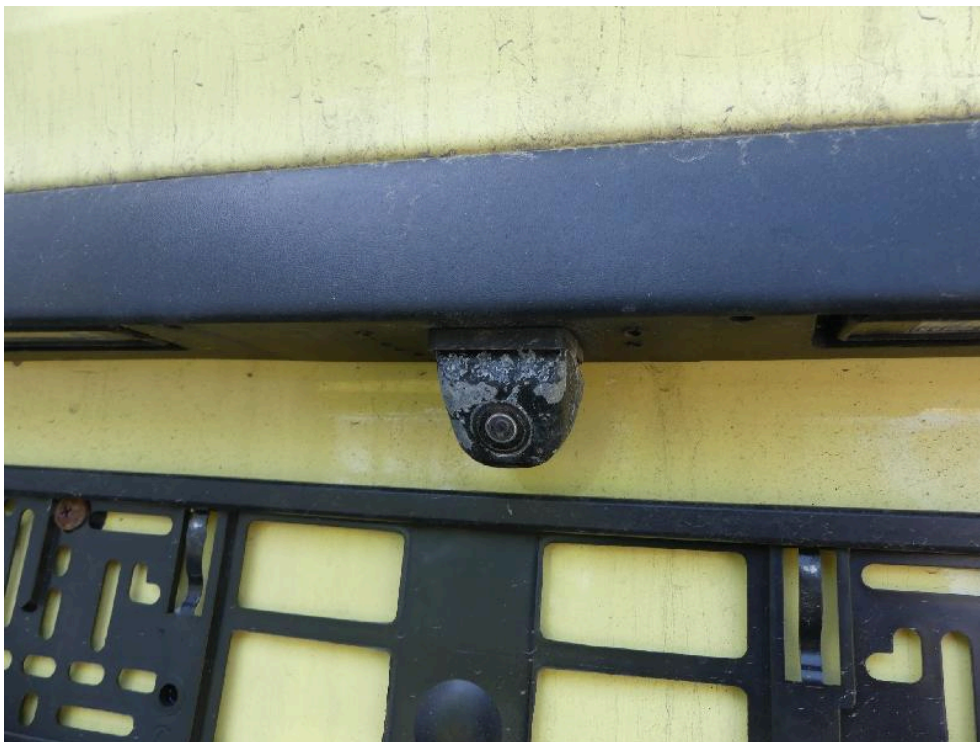
Bild: 40 Rückfahrkamera nachgerüstet

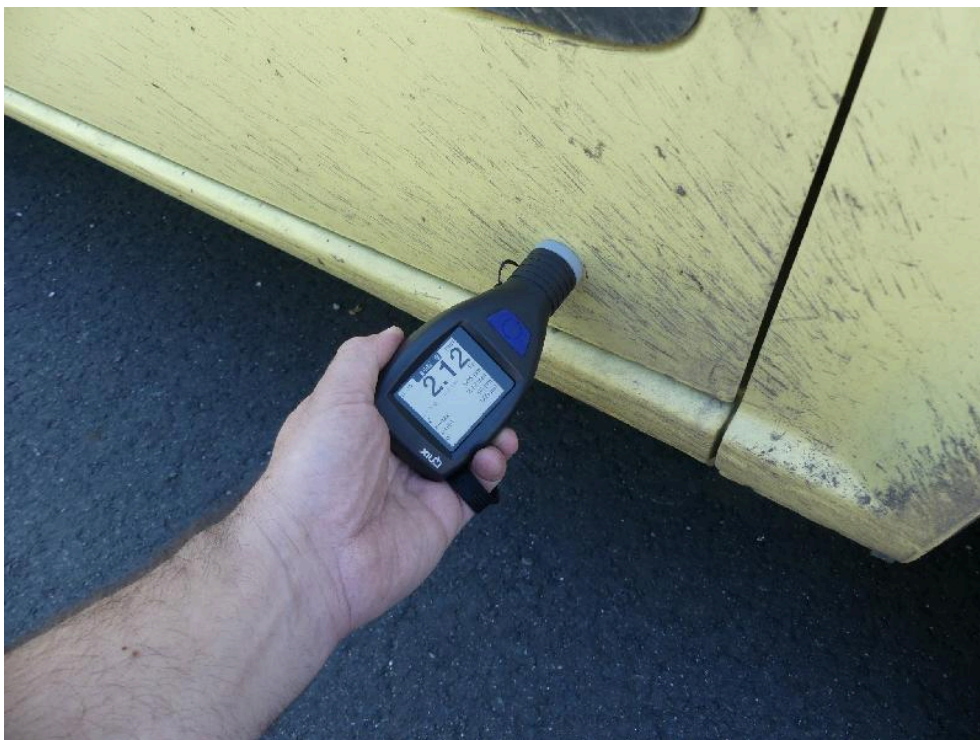
Bild: 55 Ausweisung Lackschichtdickenmessung vorgenommen, Messwerte dem beiliegenden Protokoll entnehmen.

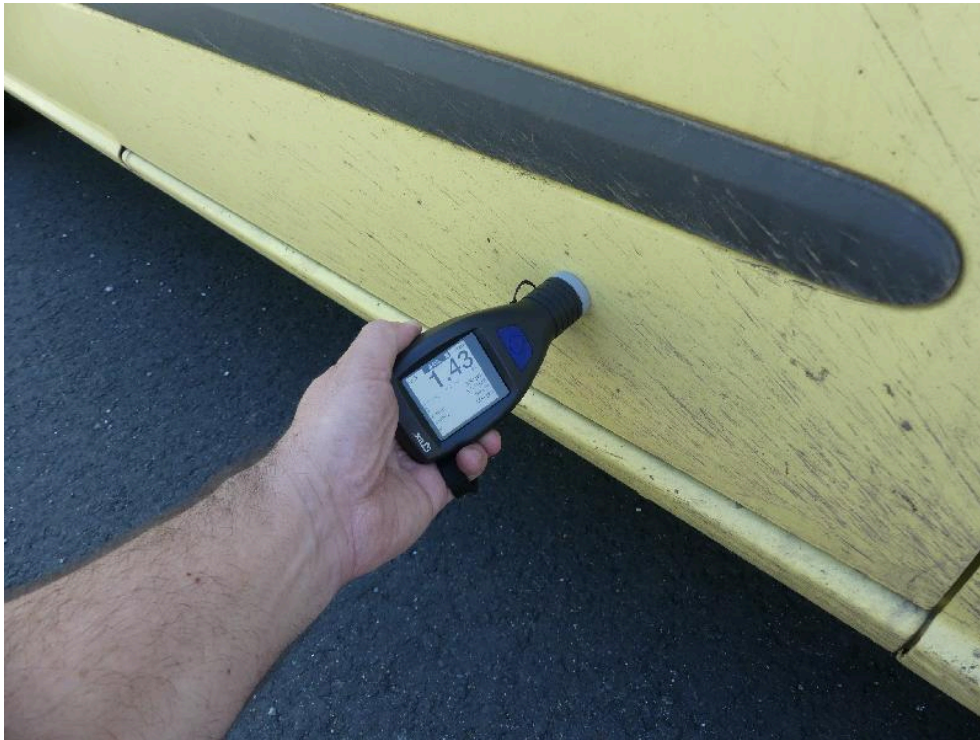
Bild: 56 Explizite Ausweisung Lackschichtdickenmessung Beifahrertür unterhalb der Zierleiste.

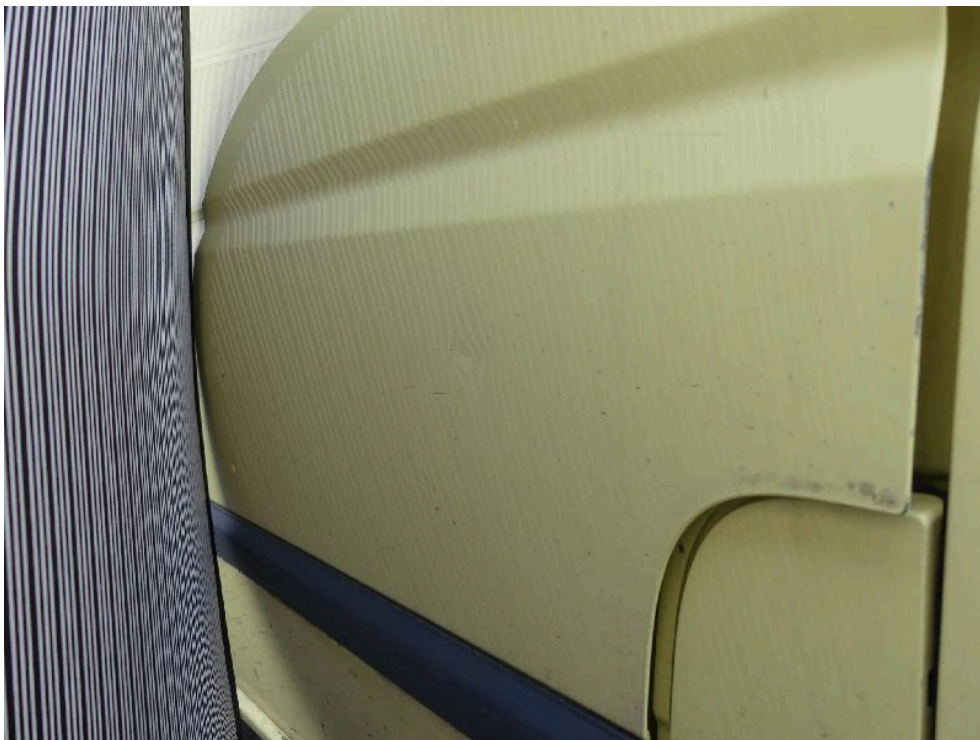
Bild: 59 Weitere Detailansicht, Beifahrertür oberhalb der Zierleiste.

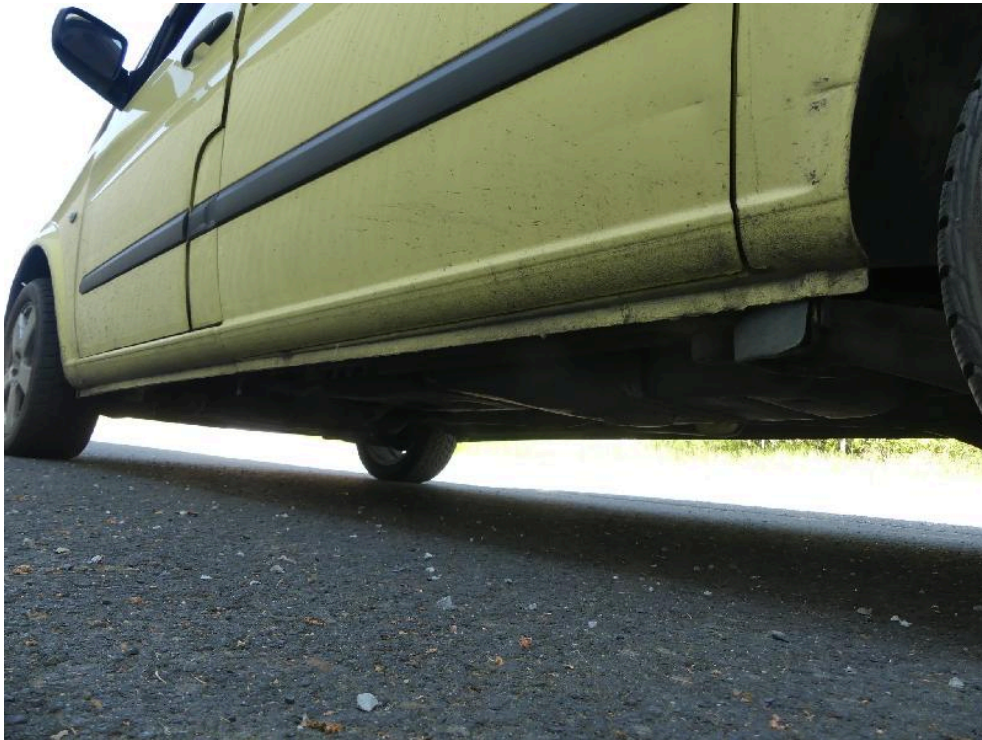
Bild: 72 ... hierbei ist ein Materialdurchbruch vorhanden.
